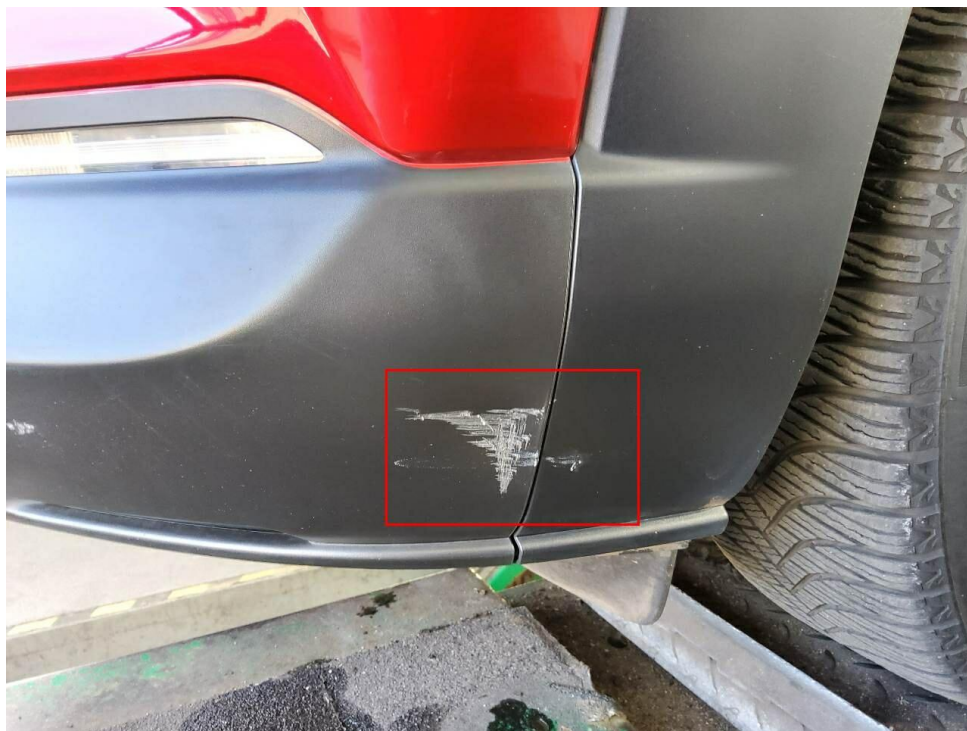
Bild 12 : Stoßfänger vorne unten links + rechts verschrammt

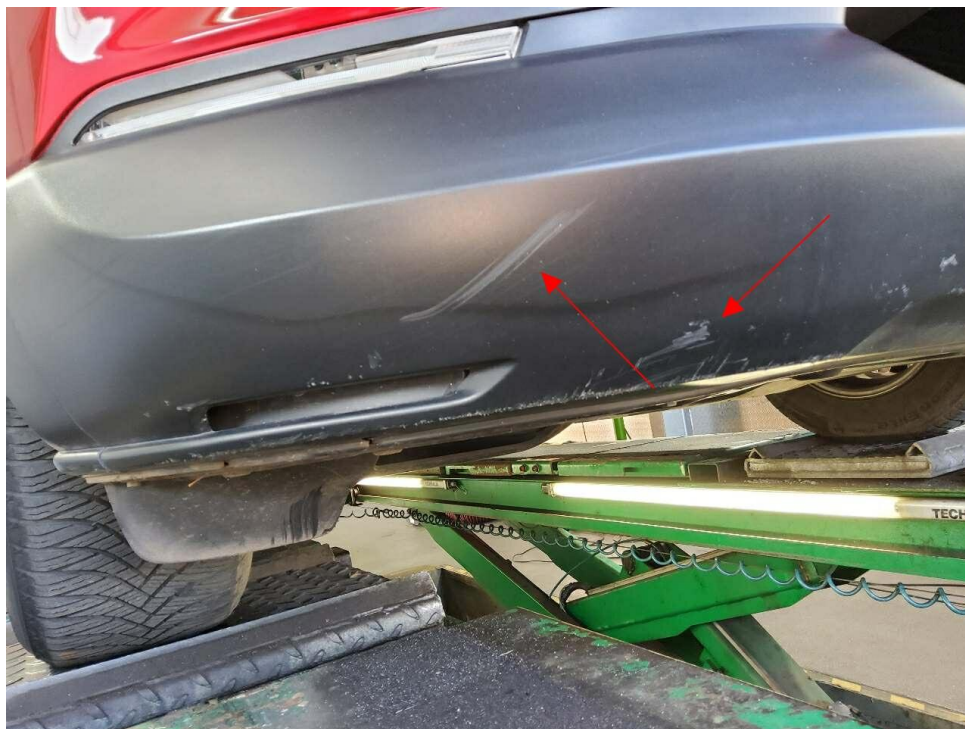
Bild 13 : Stoßfänger vorne unten links + rechts verschrammt

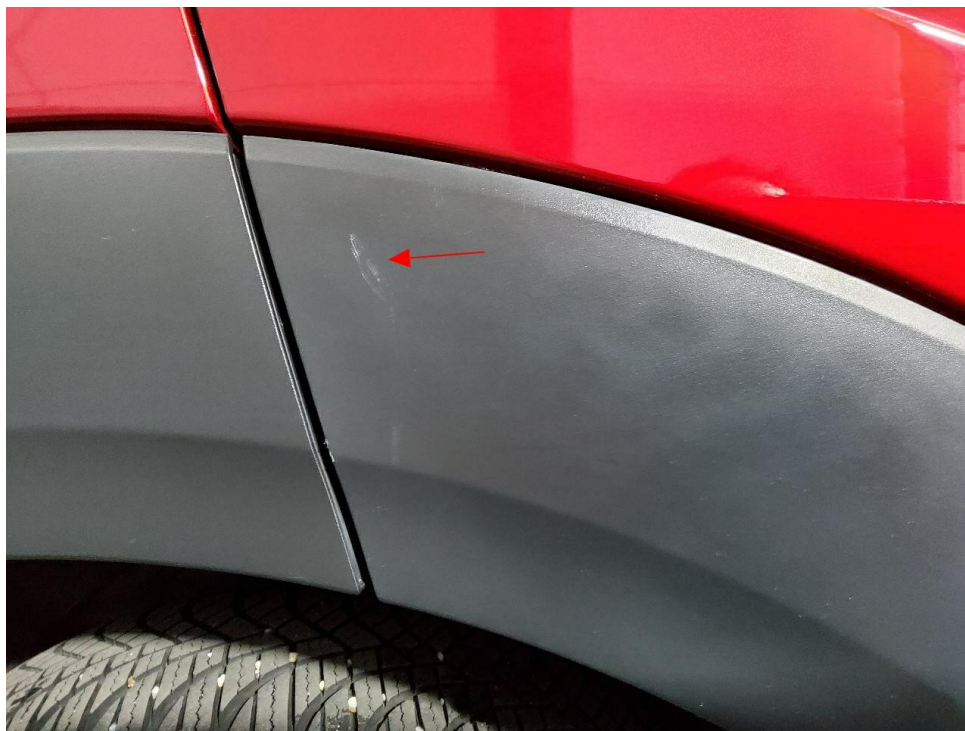
Bild 14 : Tür hinten rechts Zierleiste zerkratzt

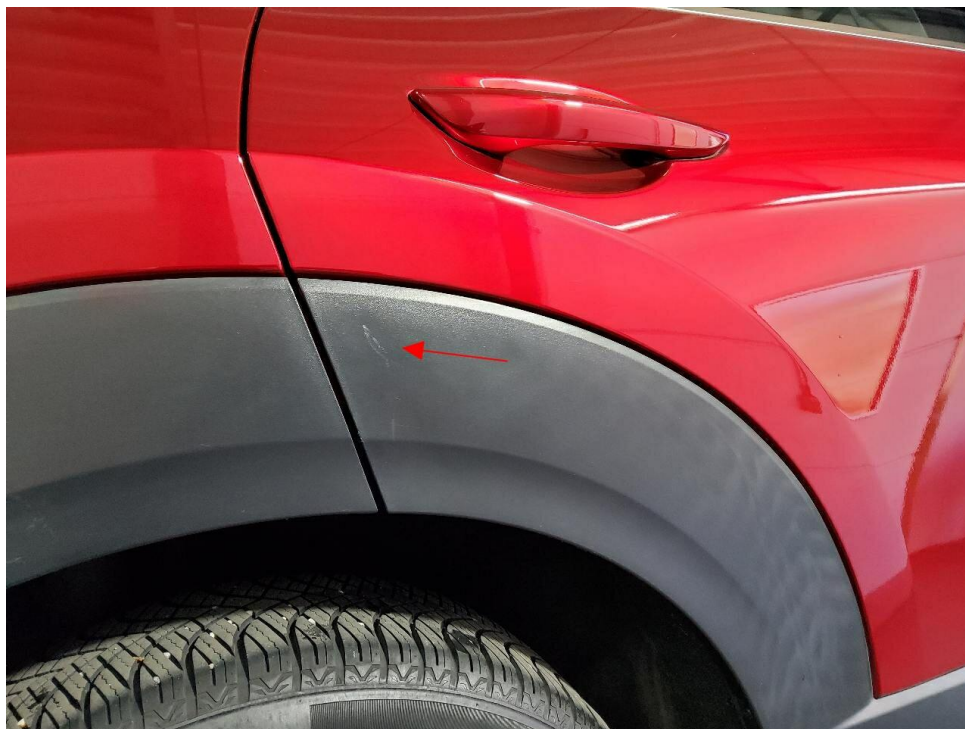
Bild 15 : Tür hinten rechts Zierleiste zerkratzt

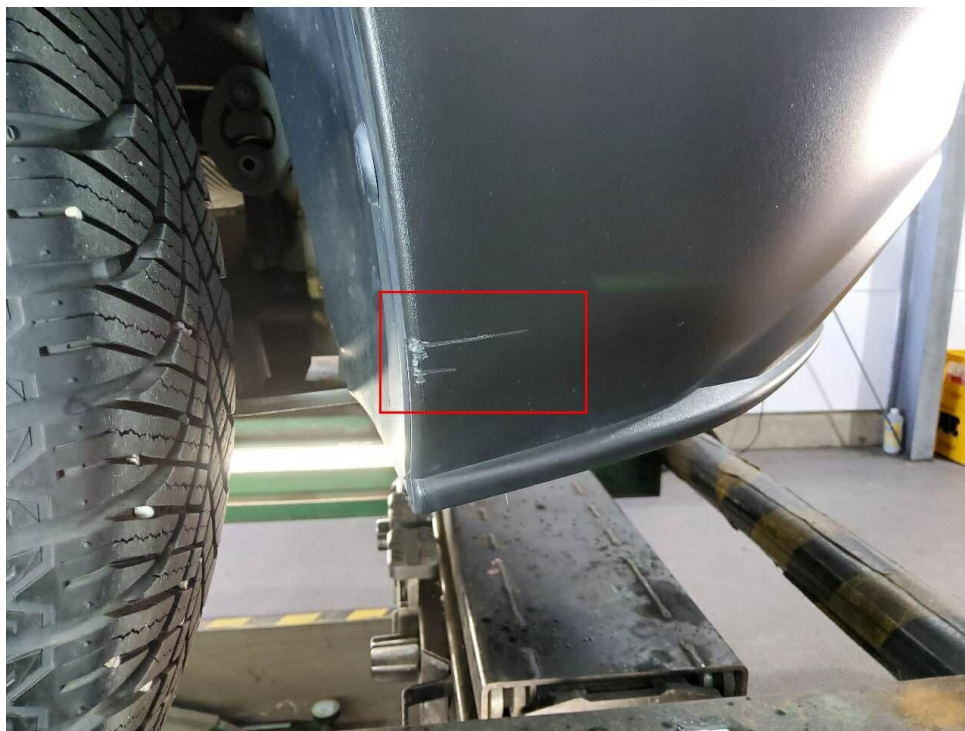
Bild 16 : Stoßfänger hinten links unten zerkratzt, Minderwert

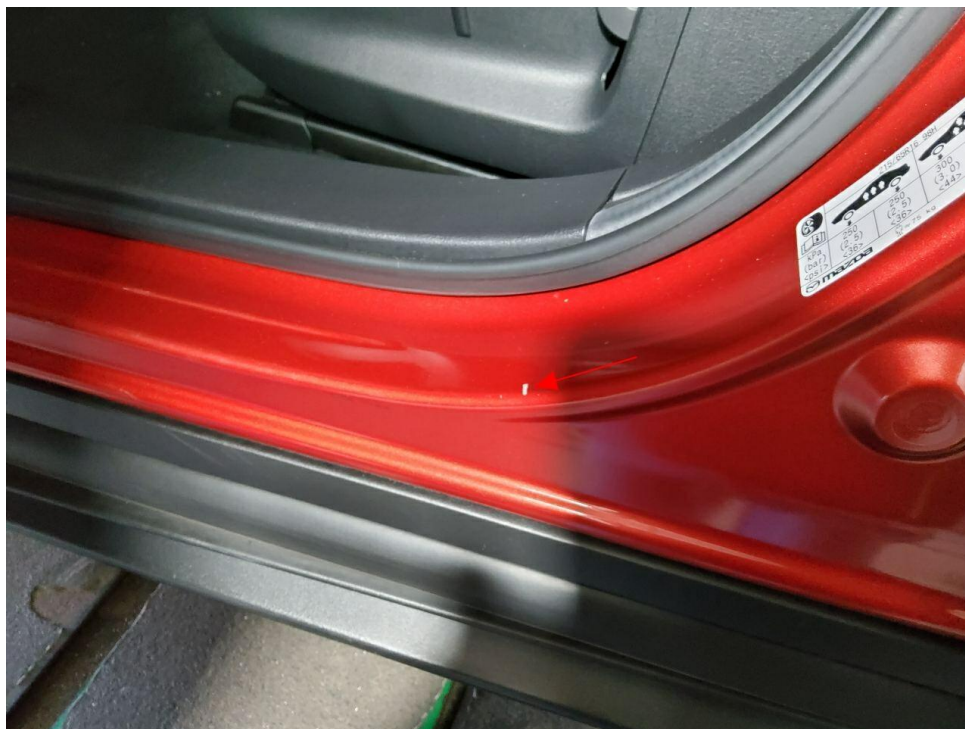
Bild 17 : Türeinstieg vorne links, zerkratzt

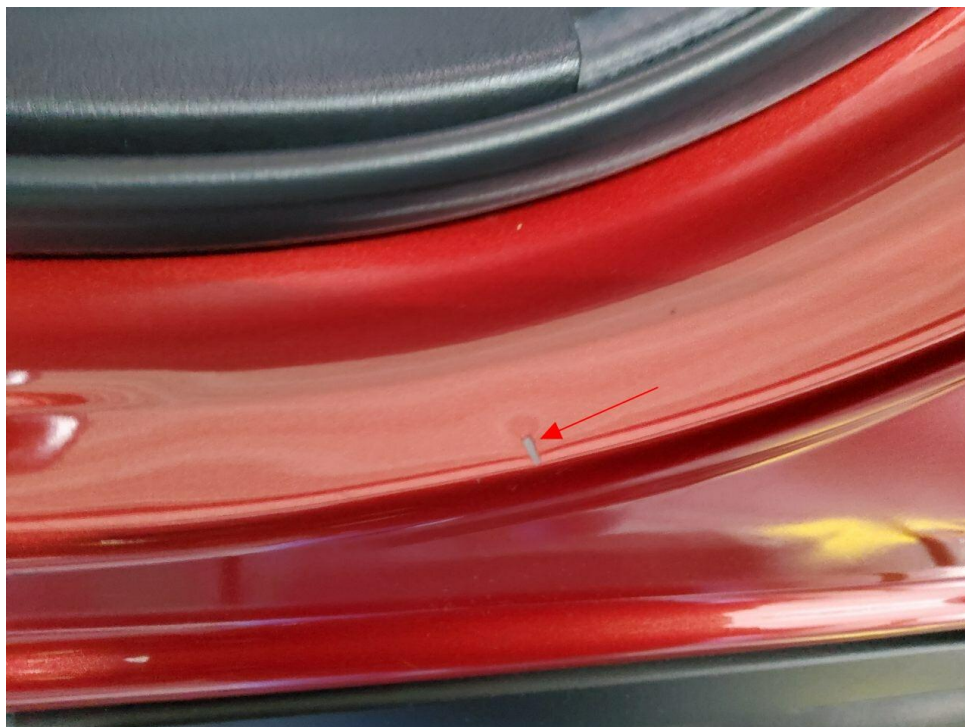
Bild 18 : Türeinstieg vorne links, zerkratzt
