## Inname rapport

**Order nummer:** 0000000813025-NL876  
**Inspectie locatie:** Veluwezoom 4 , 1327 AG ALMERE  
**Inspectie datum:** 27.12.2024  
**Kenteken:** G-967-PH

#### Tesla Model 3;Sedan;Electric;Automatic;White

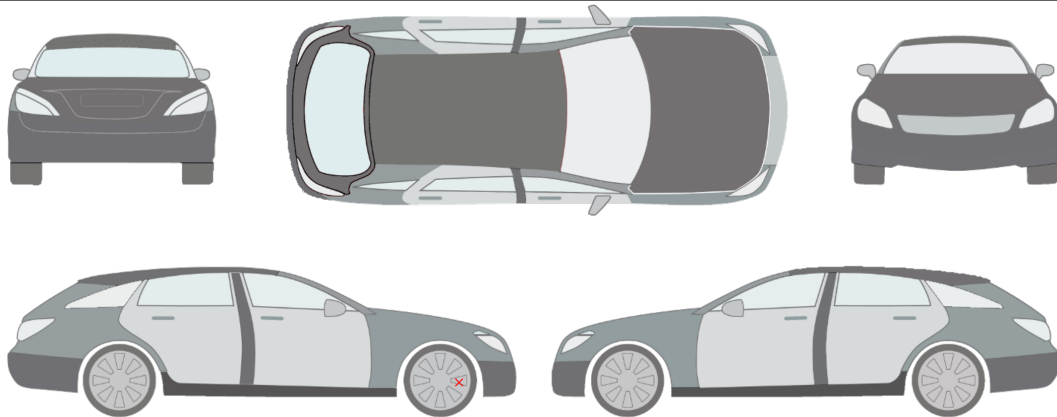
- 1.) Velg voor - rechts | Beschadigd
- 2.) diverse | Gebruikssporen
- 3.) Slecht herstel | Gebruikssporen

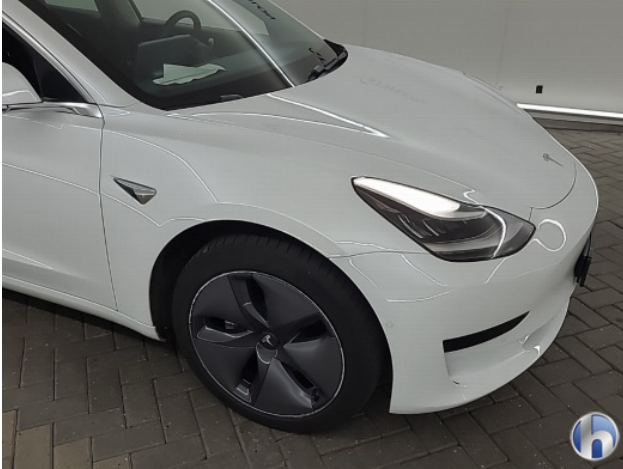
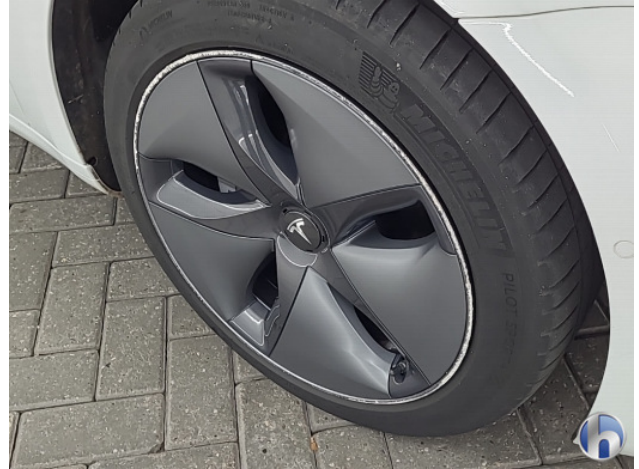
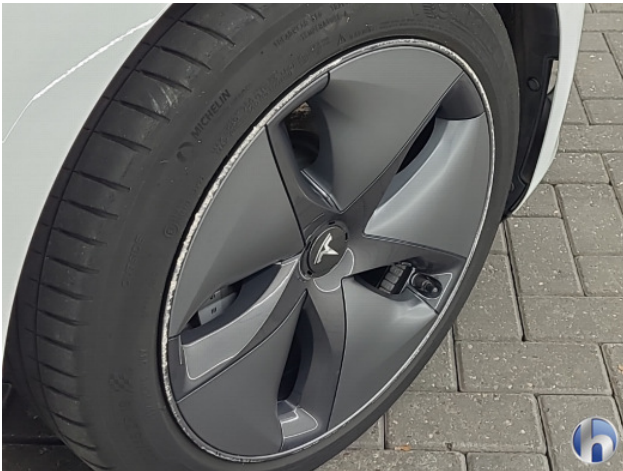
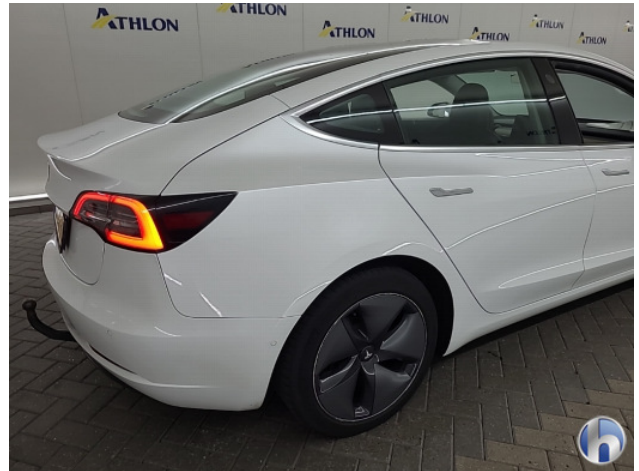
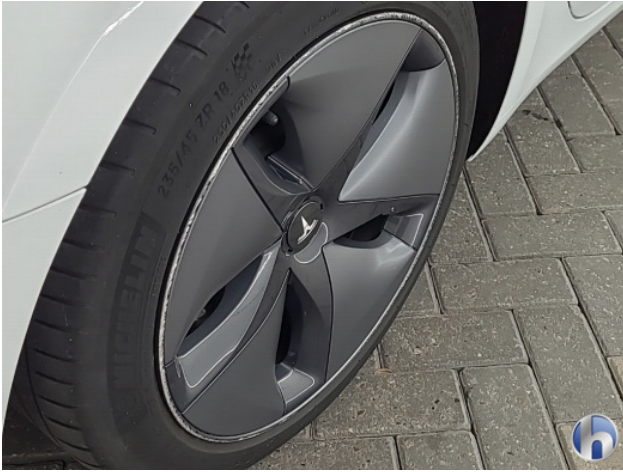
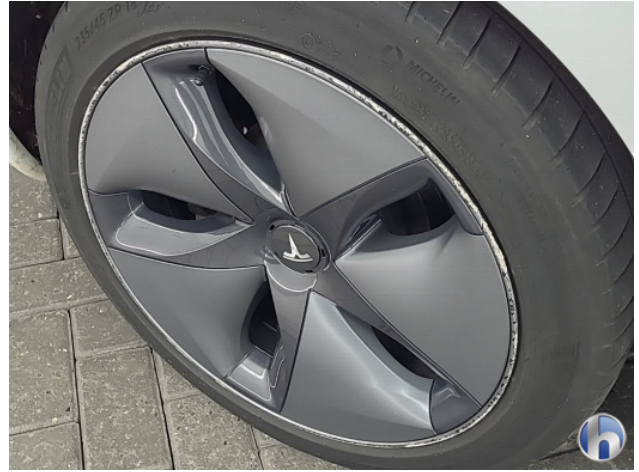
1. Velg voor - rechts  
**Beschadigd - Aanvaardbaar**

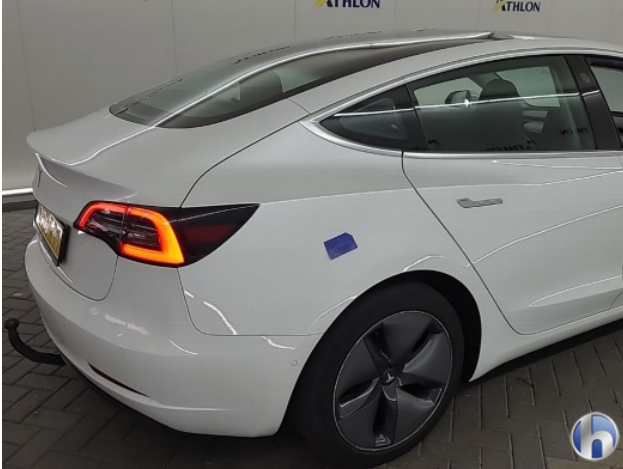
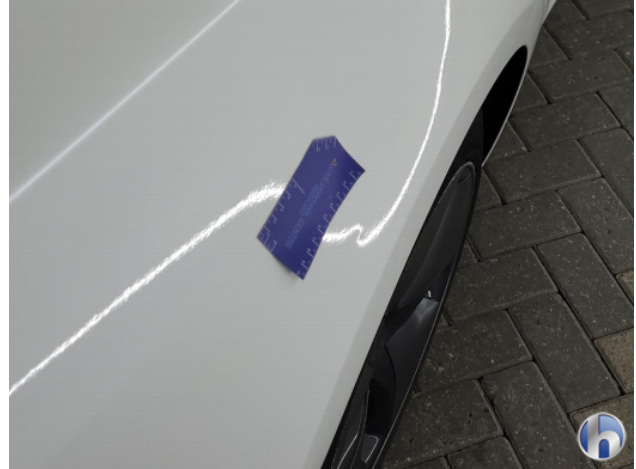
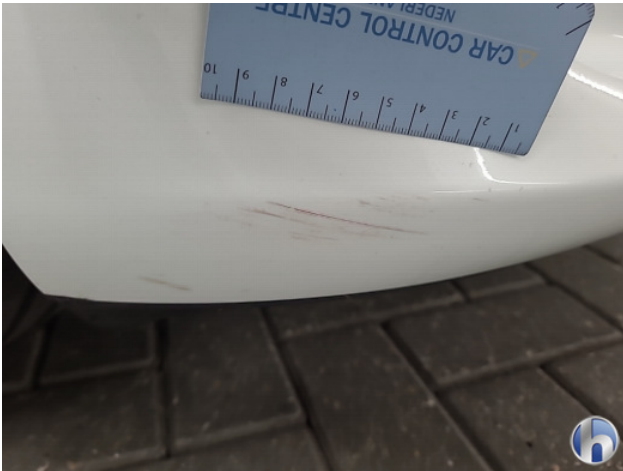
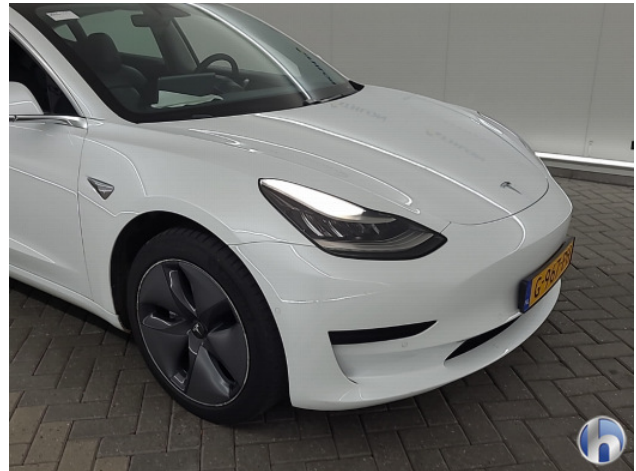
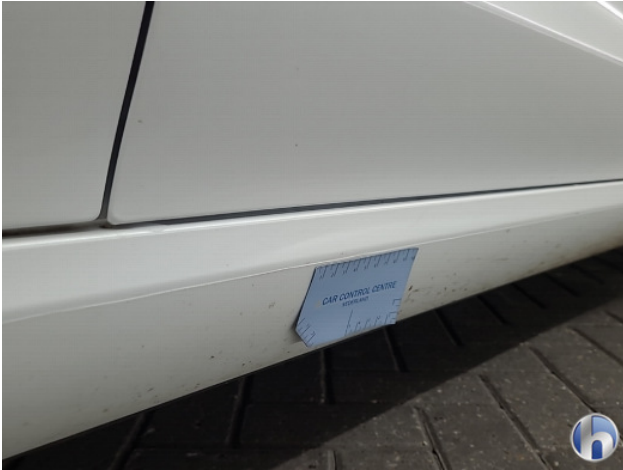
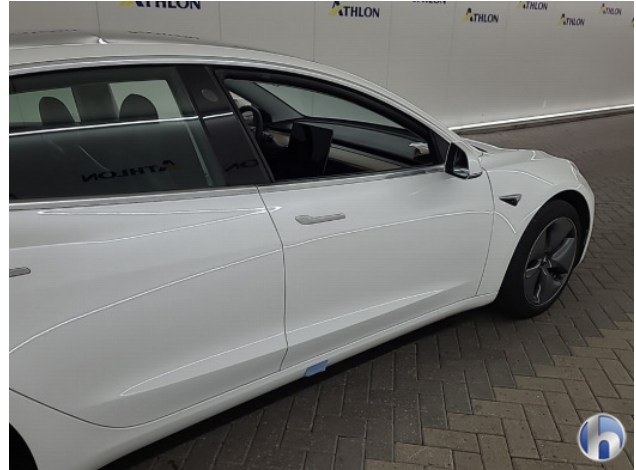
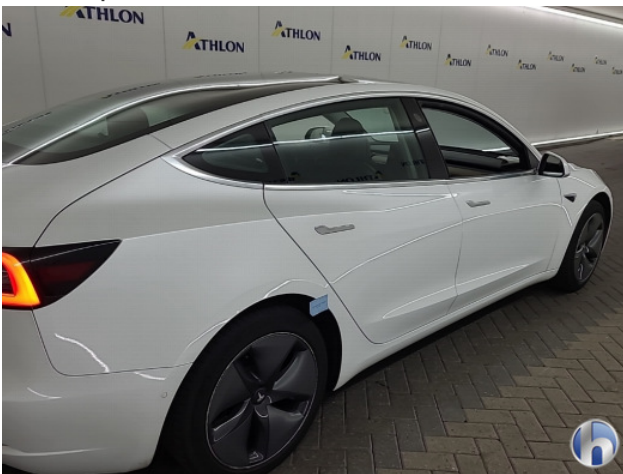
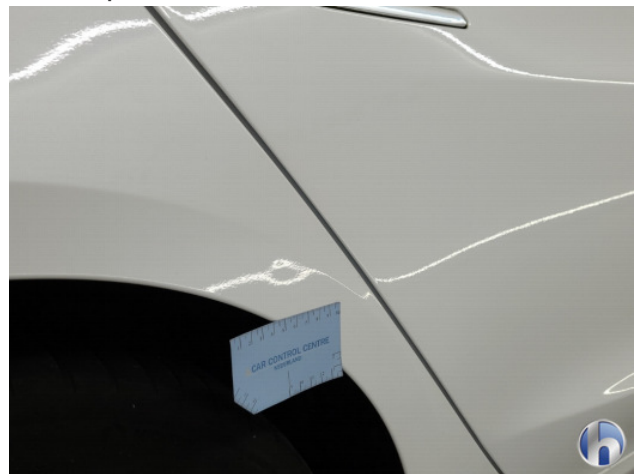
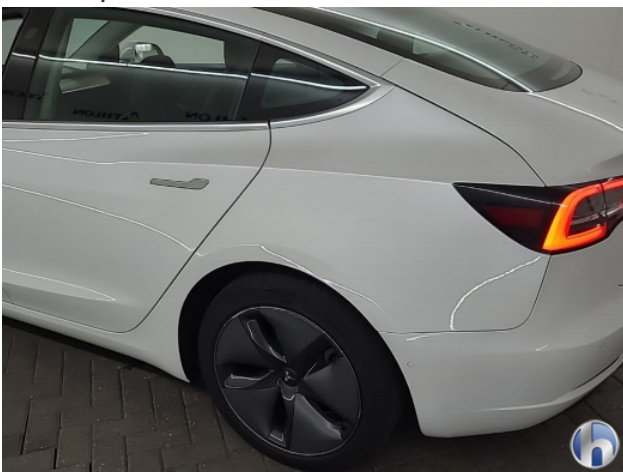
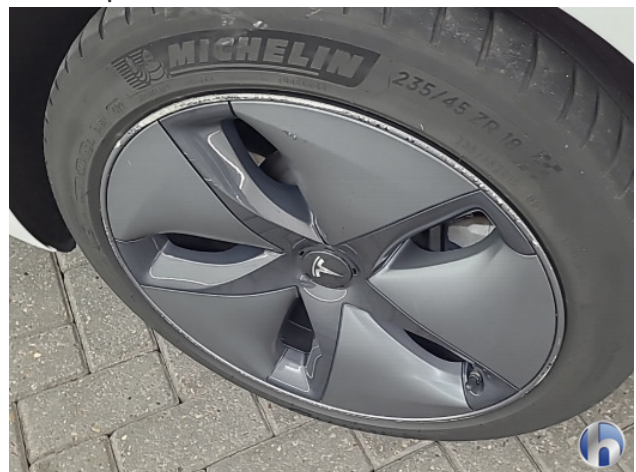
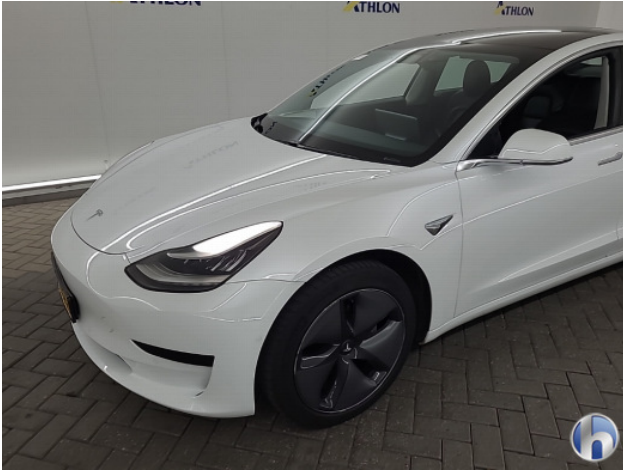
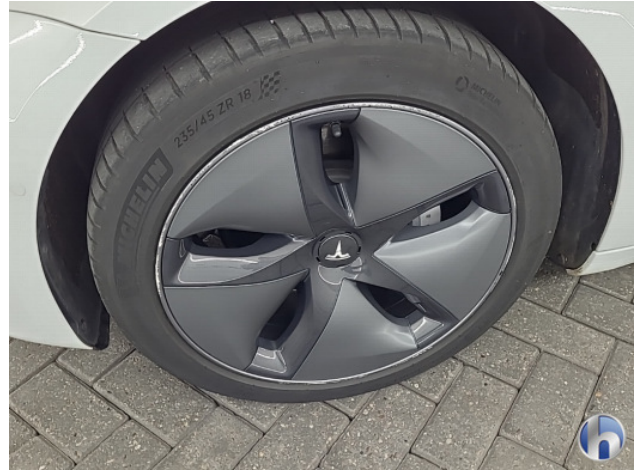
1. diverse  
**Gebruikssporen - Aanvaardbaar**

1. diverse  
Gebruikssporen - Aanvaardbaar

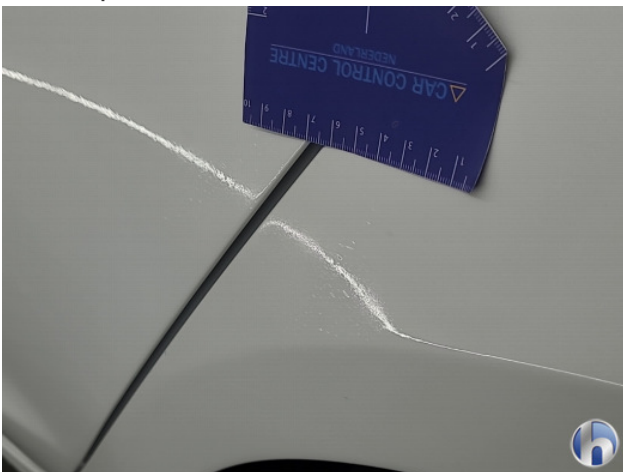
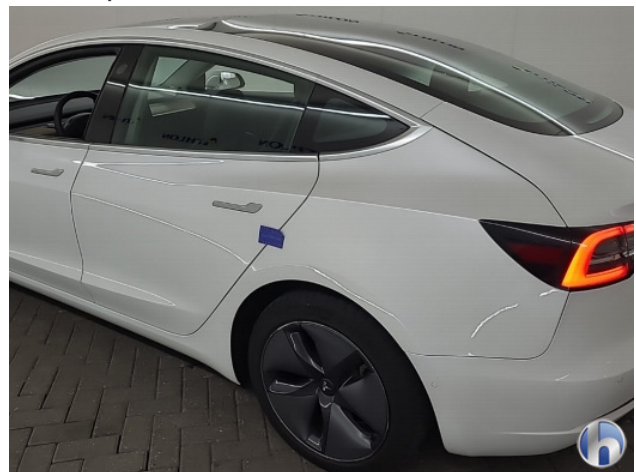
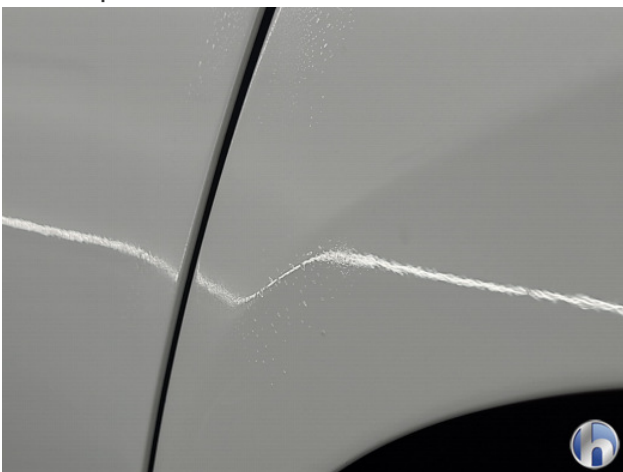
2. Slecht herstel  
**Gebruikssporen - Aanvaardbaar**
