## Inname rapport

**Order nummer:** 0000000813642-NL876  
**Inspectie locatie:** Veluwezoom 4 , 1327 AG ALMERE  
**Inspectie datum:** 23.12.2024  
**Kenteken:** G-104-TR

#### Tesla Model 3;Sedan;Electric;Automatic;

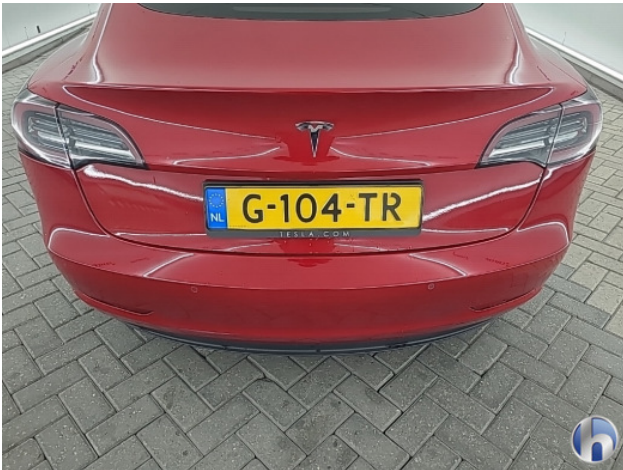
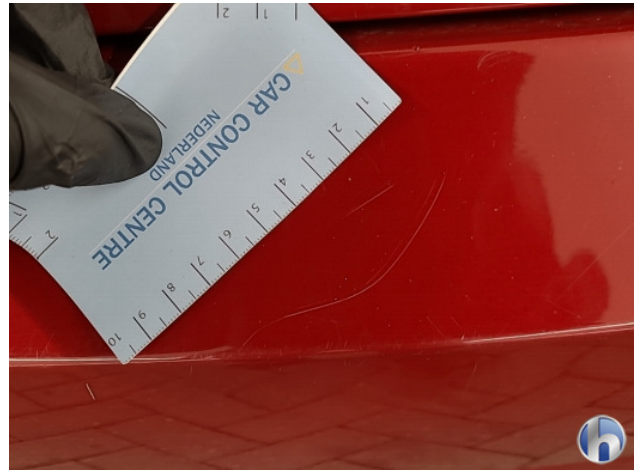
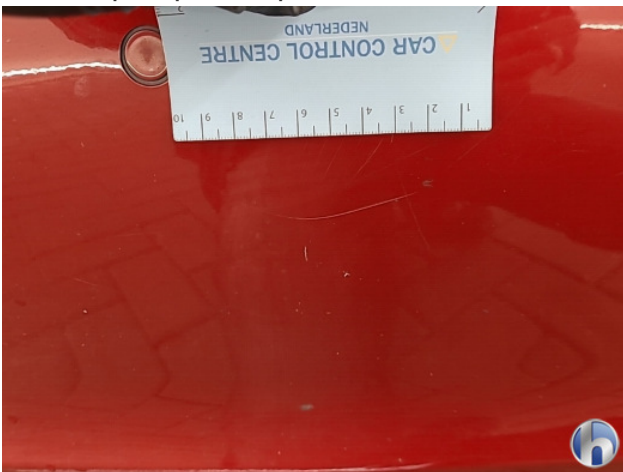
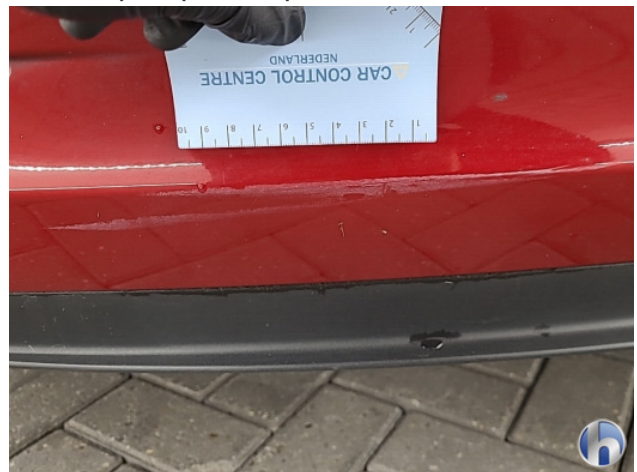
1. Achterbumper  
Krassen - Spot Repair/Deelreparatie

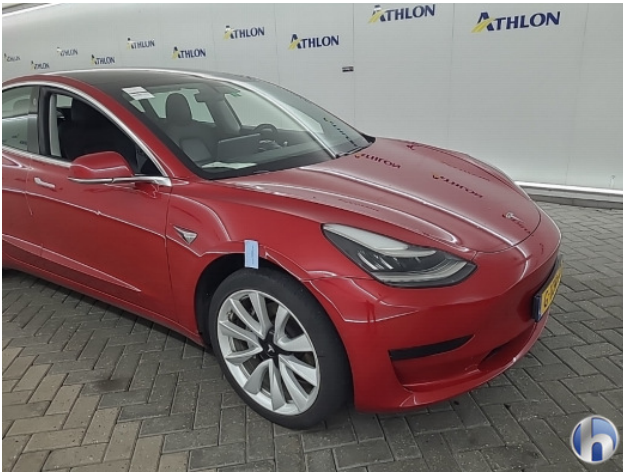
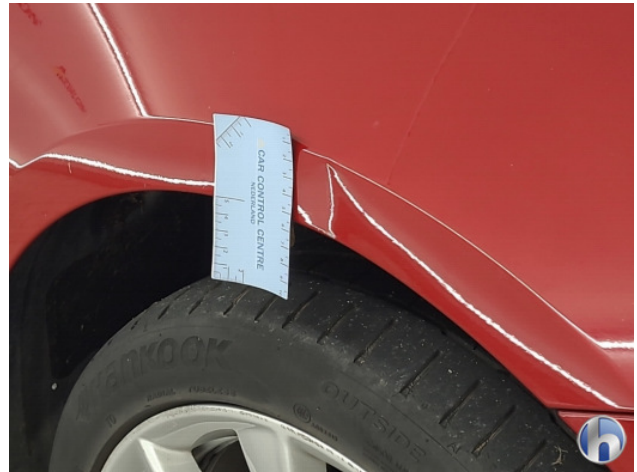
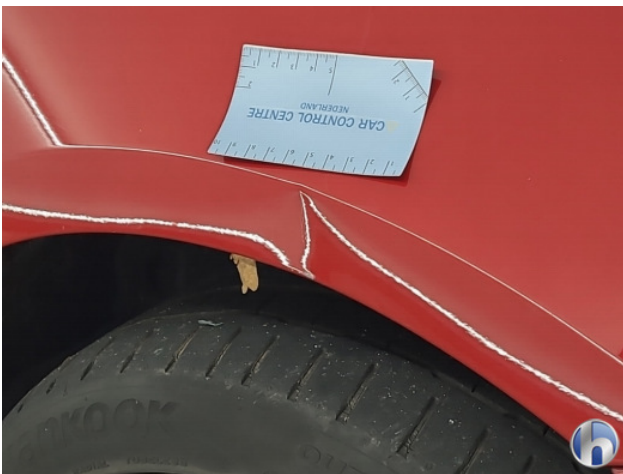
2. Voorscherm - rechts  
Deuk/deuken - Herstellen

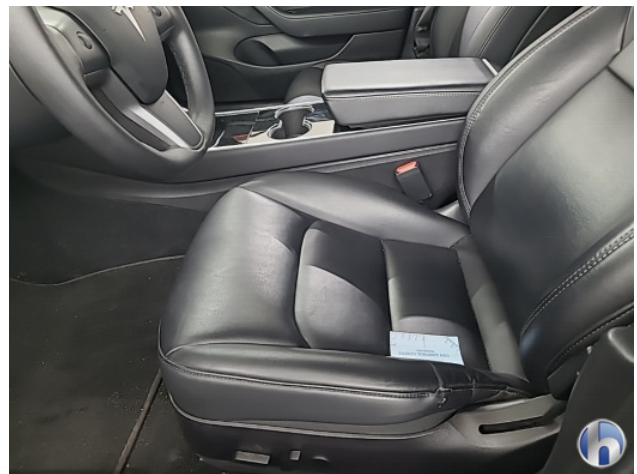
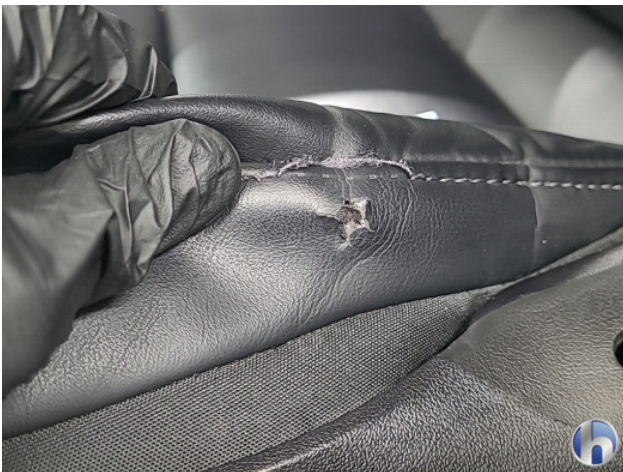
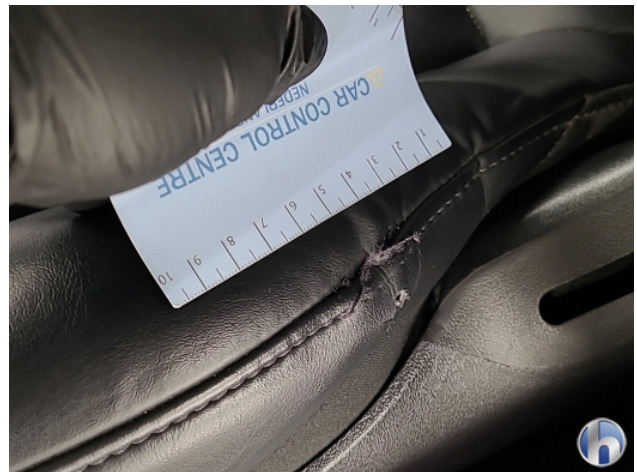
3. bestuurdersstoel  
Breuk / barst / scheur - Vernieuwen

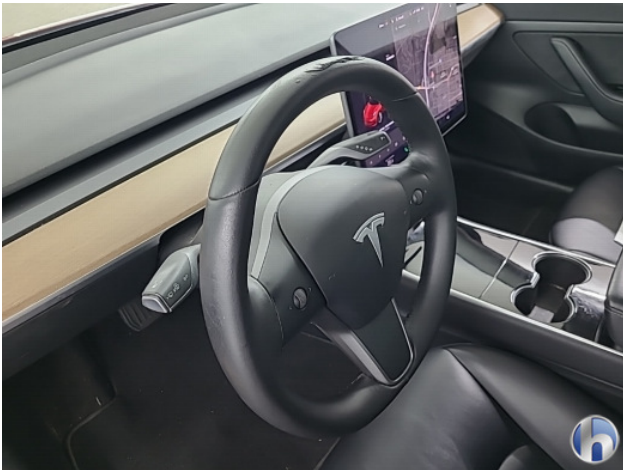
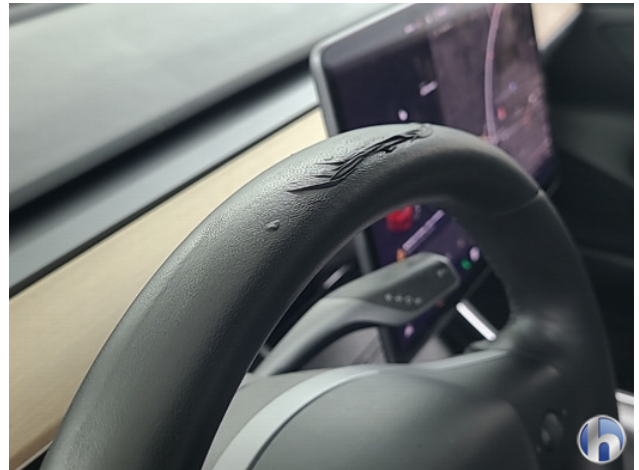
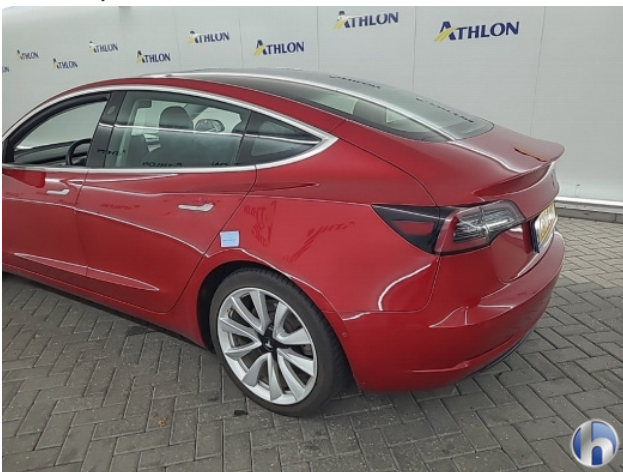
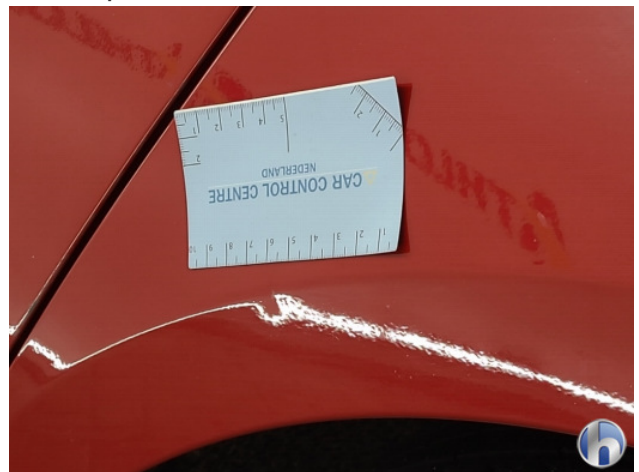
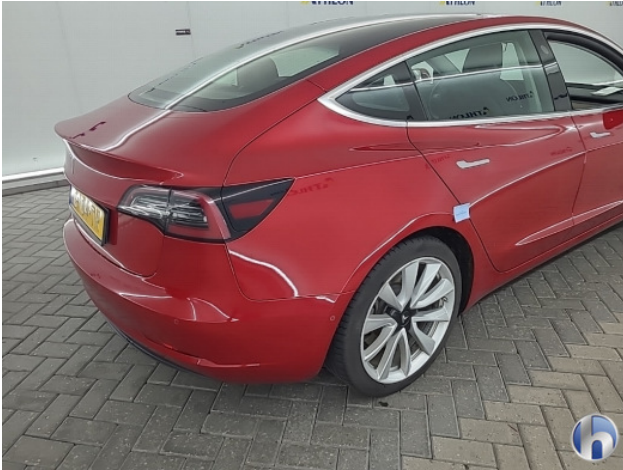
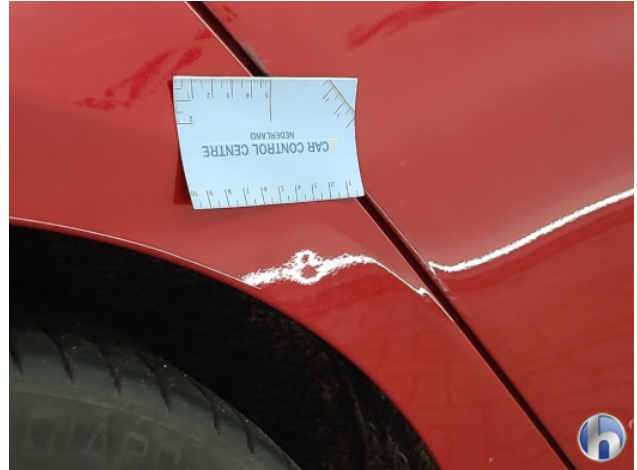
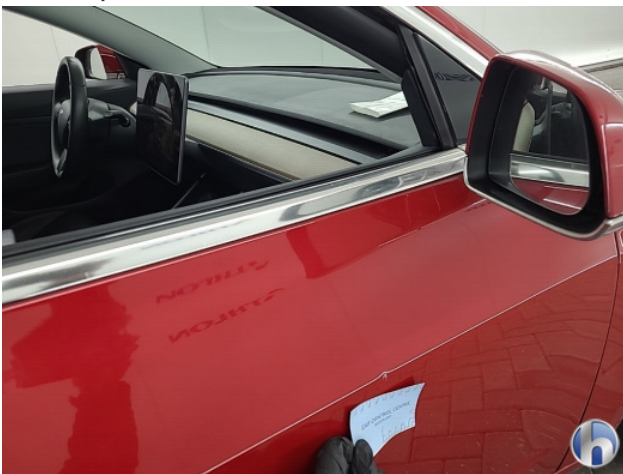
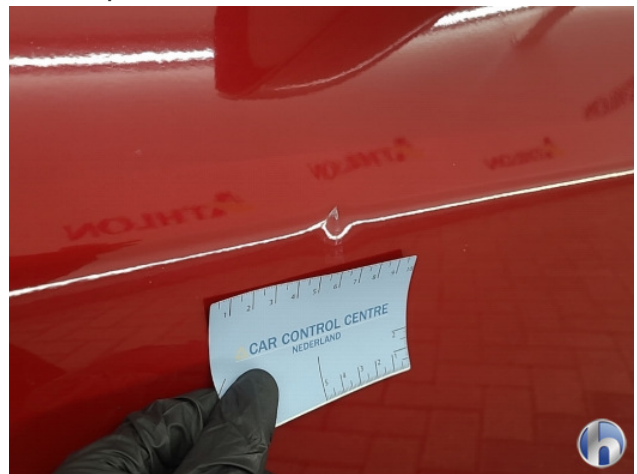
1. diverse  
**Gebruikssporen - Aanvaardbaar**

1. diverse  
Gebruikssporen - Aanvaardbaar
