## Inname rapport

Order nummer: 0000000797460-NL876  
 Inspectie locatie: Veluwezoom 4 , 1327 AG ALMERE  
 Inspectie datum: 29.10.2024  
 Kenteken: H-055-XS

#### Tesla Model 3;Sedan;Electric;Automatic;White

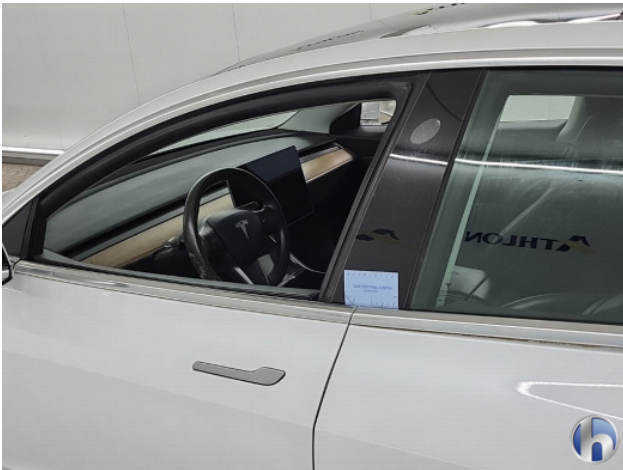
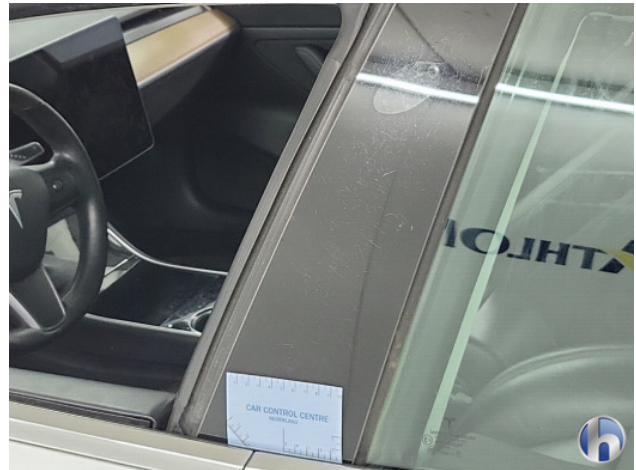
1. B-stijl midden - links  
**Krassen - Vernieuwen**

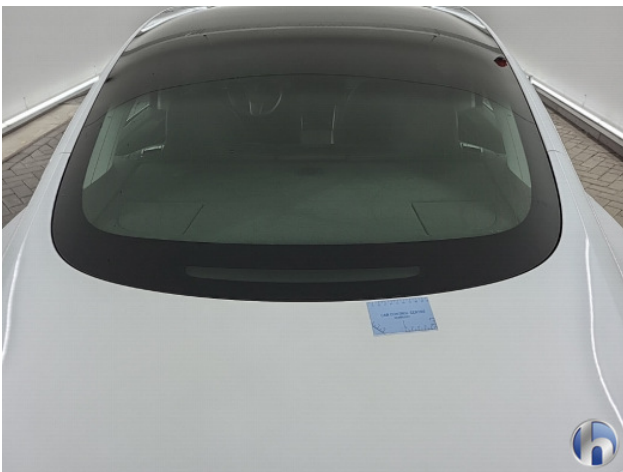
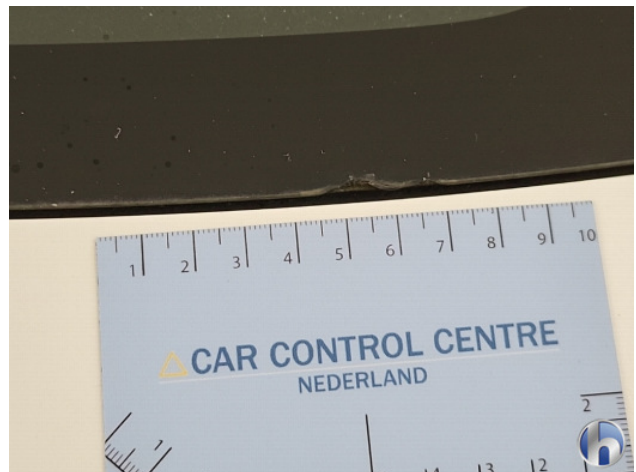
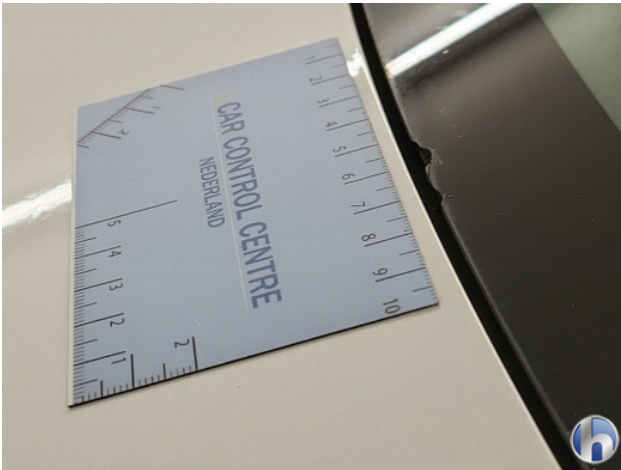
2. Achterruit  
**Barst - Vernieuwen**

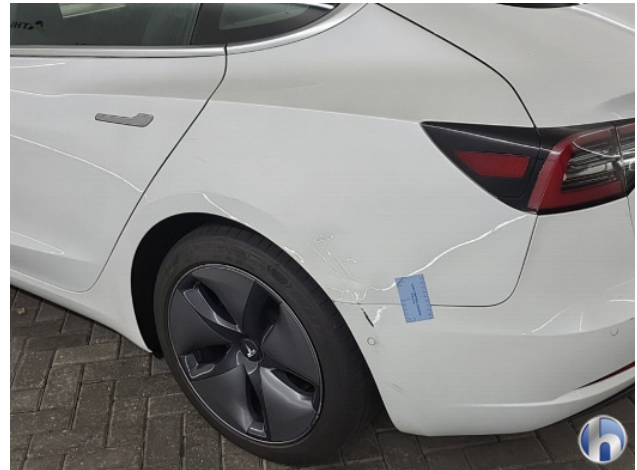
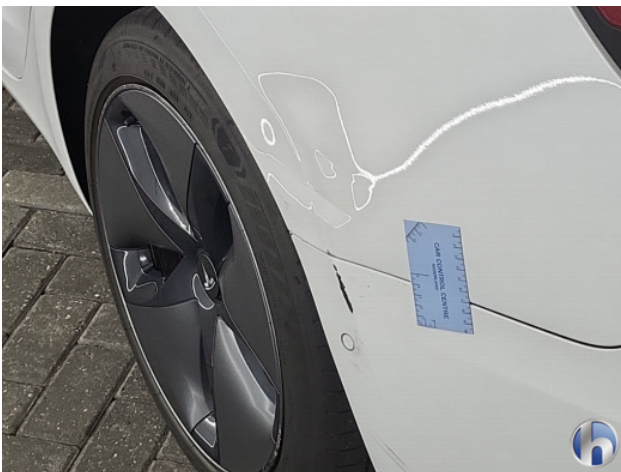
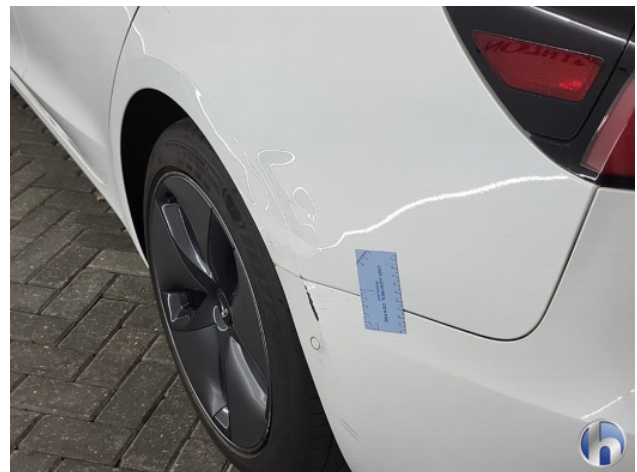
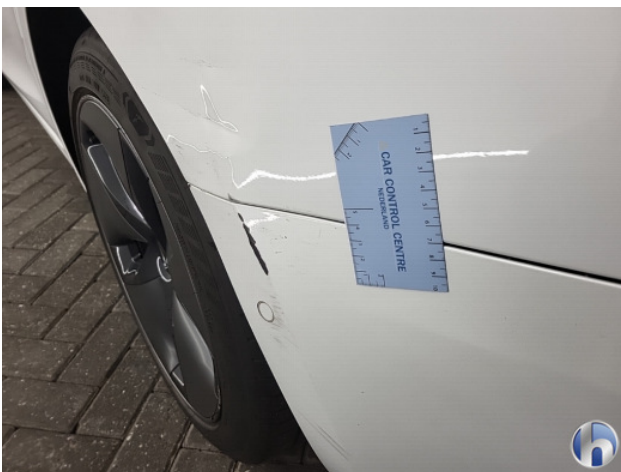
3. Zijwand - achter - Links  
**Deuk/deuken - Herstellen**

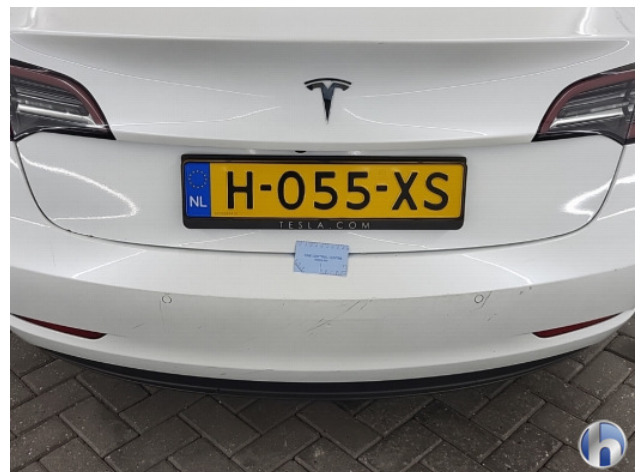
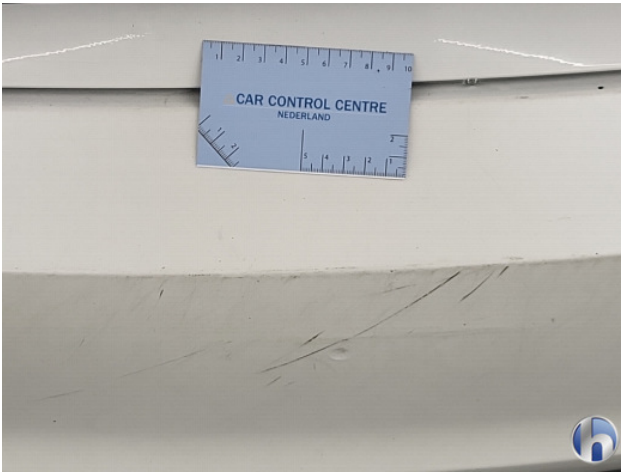
4. Achterbumper  
**Krassen - Spot Repair/Deelreparatie**

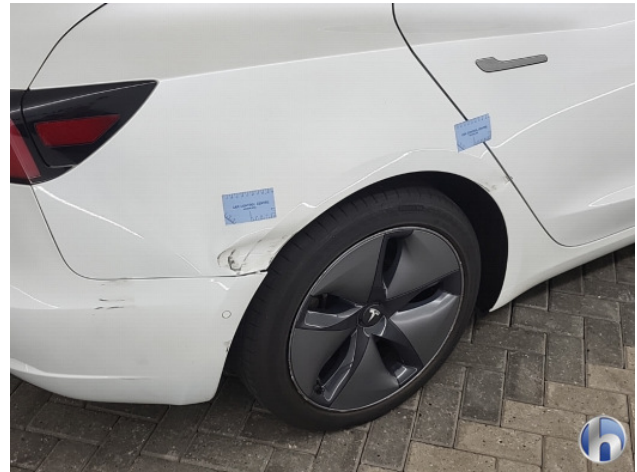
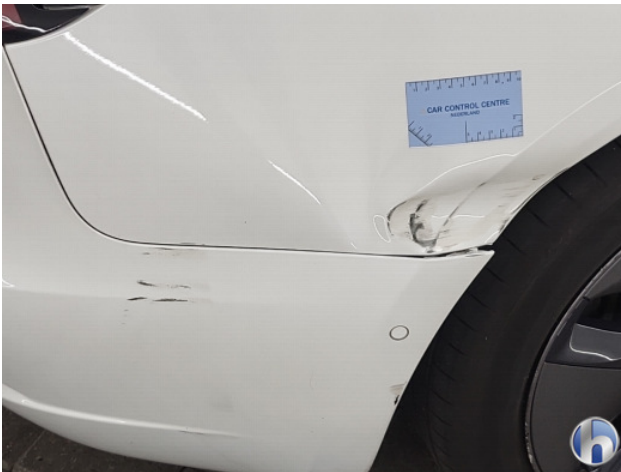
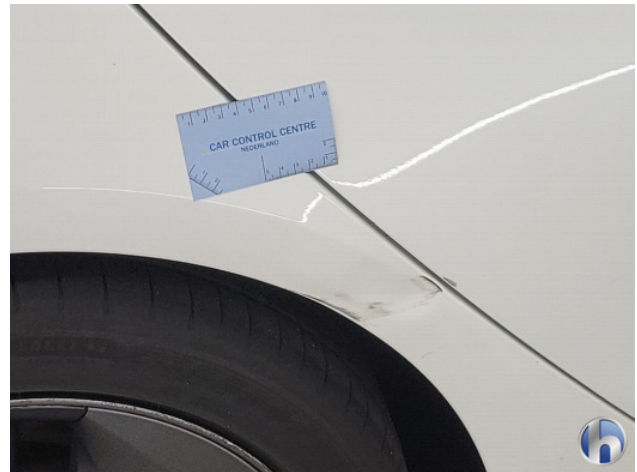
5. Zijwand - achter - rechts  
**Deuk/deuken - Herstellen**

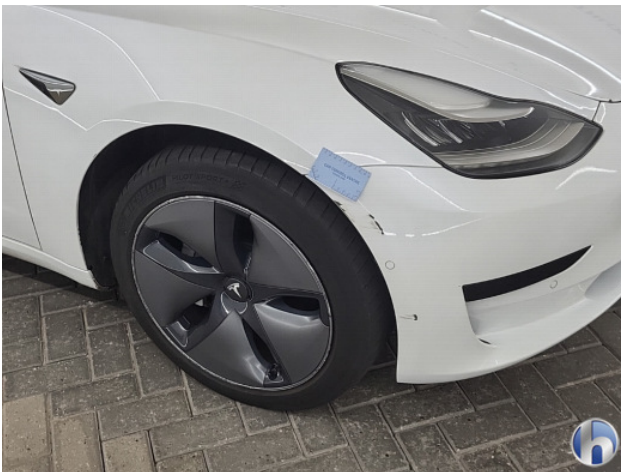
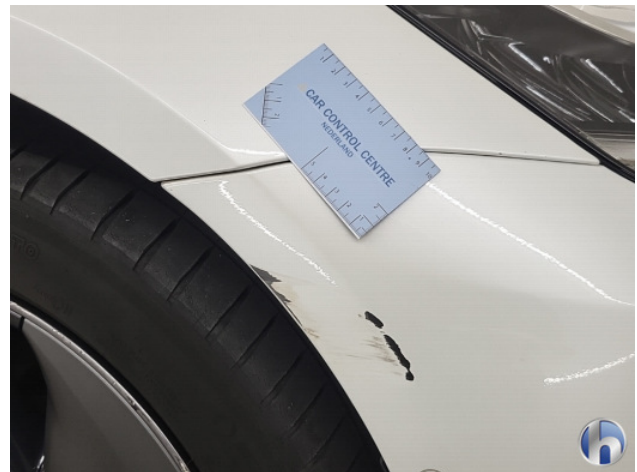
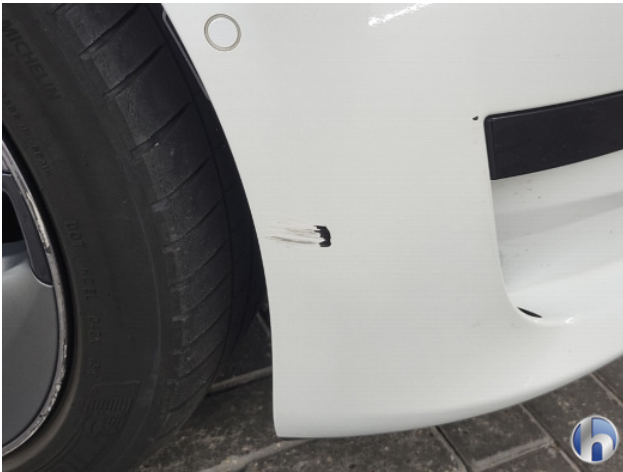
6. Voorbumper  
**Schaafplek - Spot Repair/Deelreparatie**

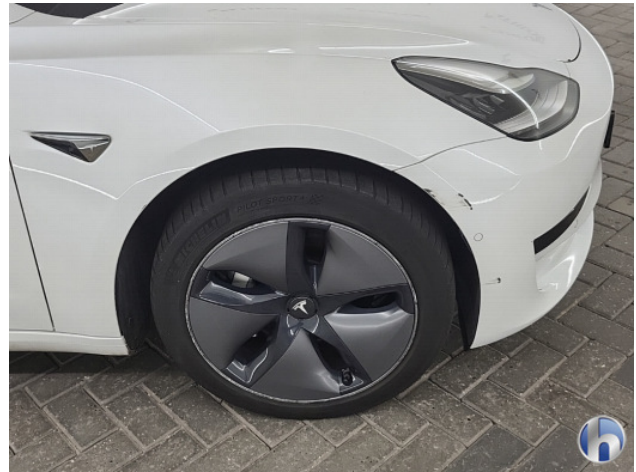
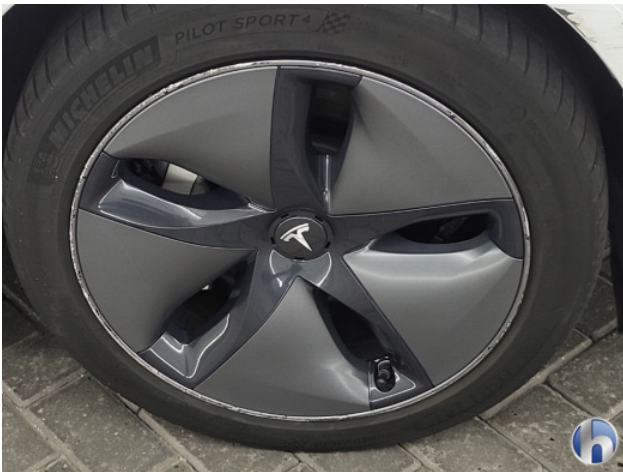
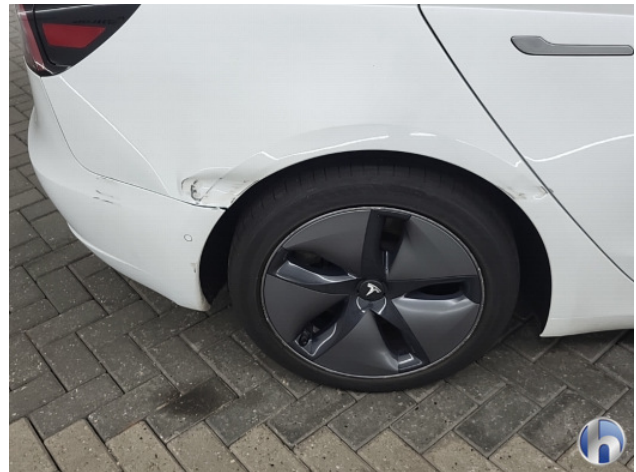
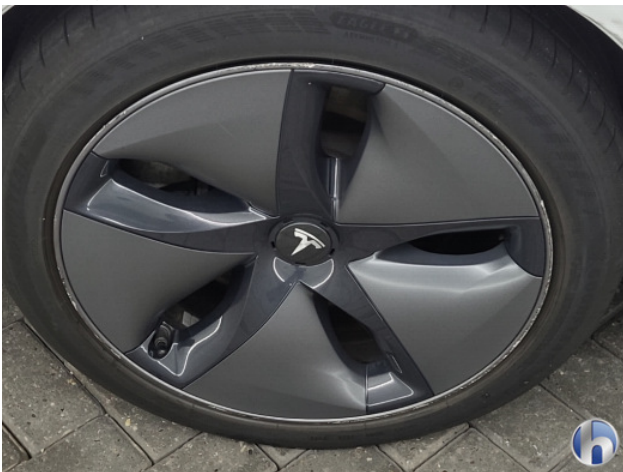
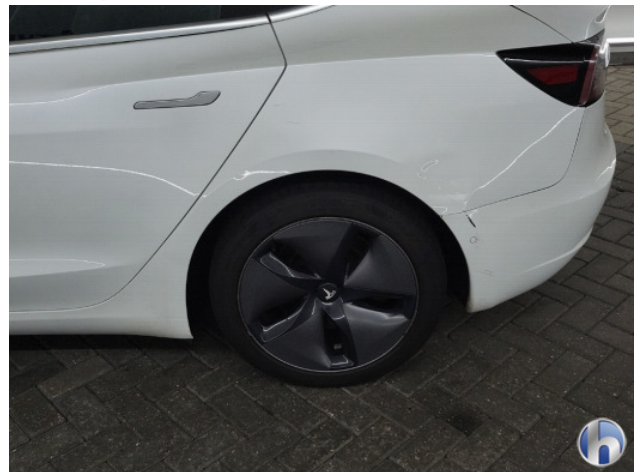
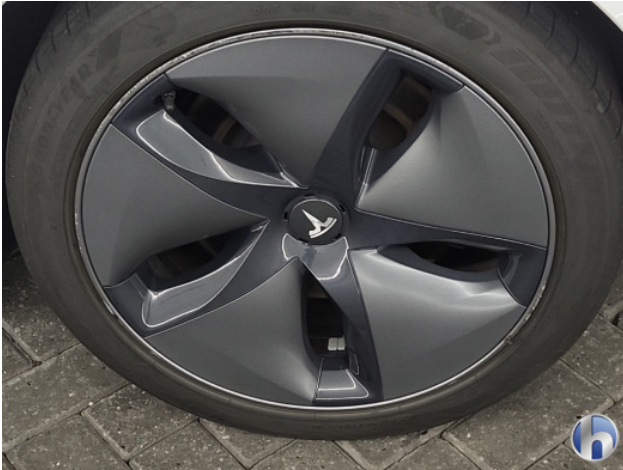
7. Velg voor - rechts  
**Beschadigd - Herstellen**

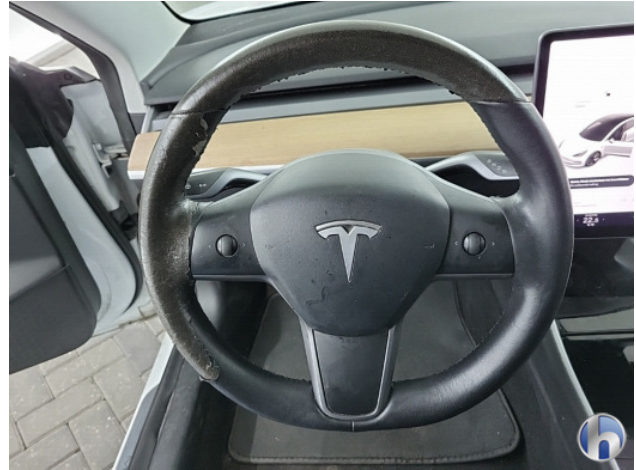
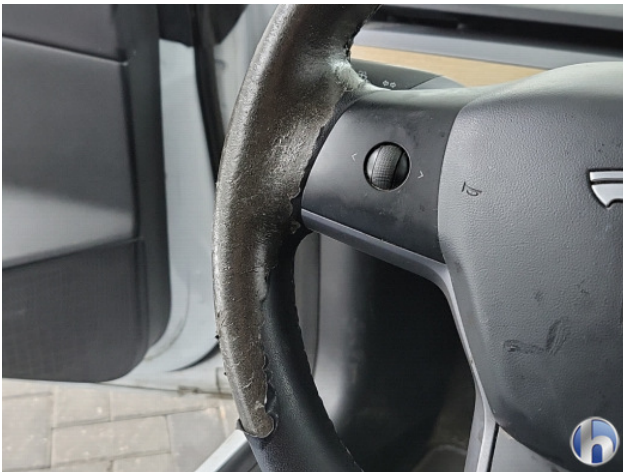
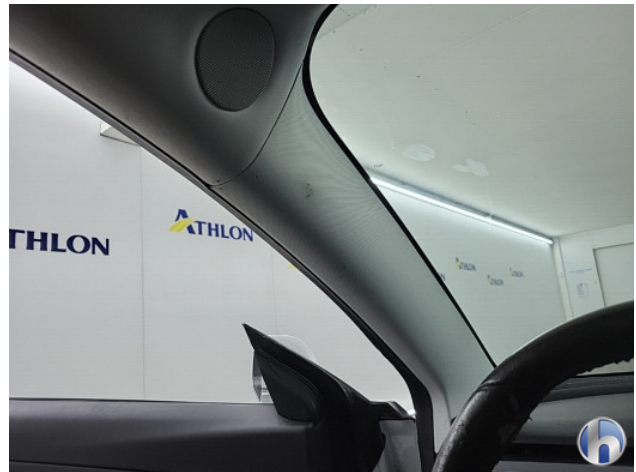
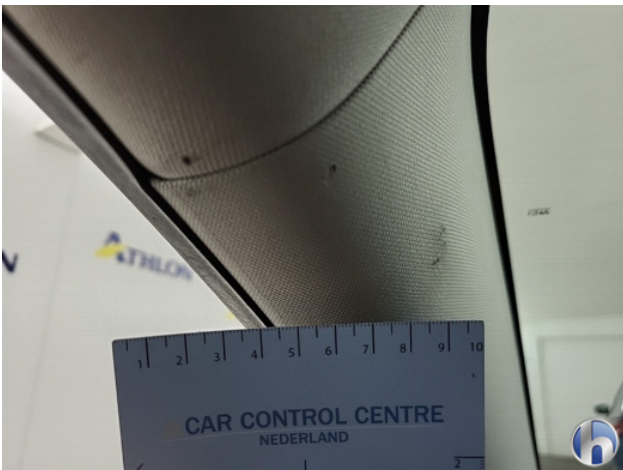
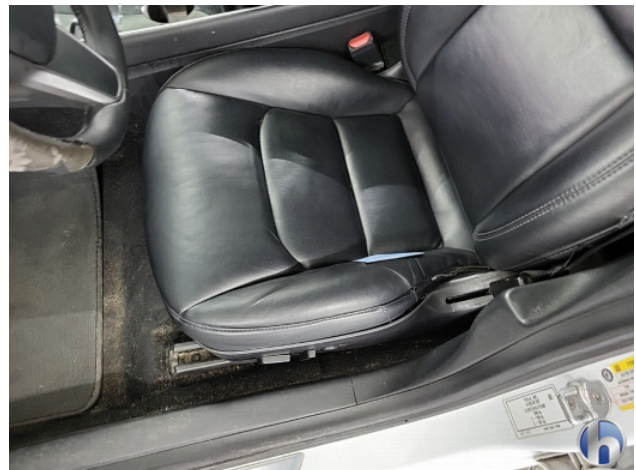
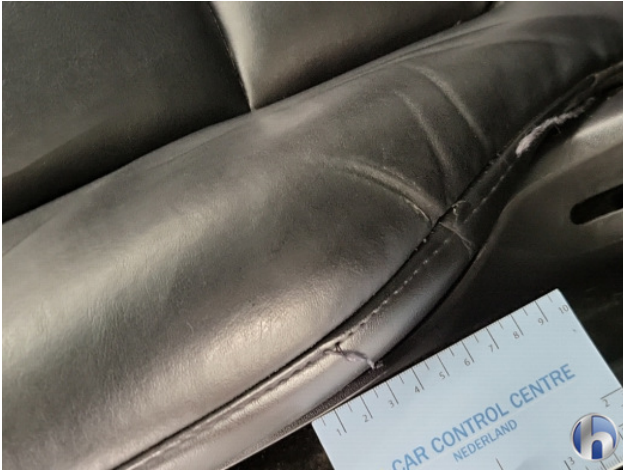
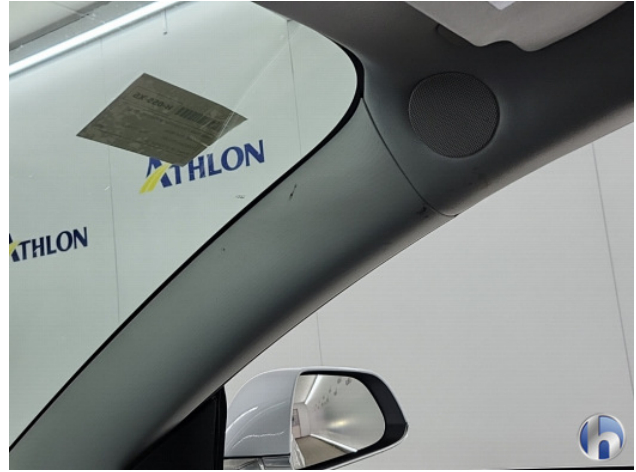
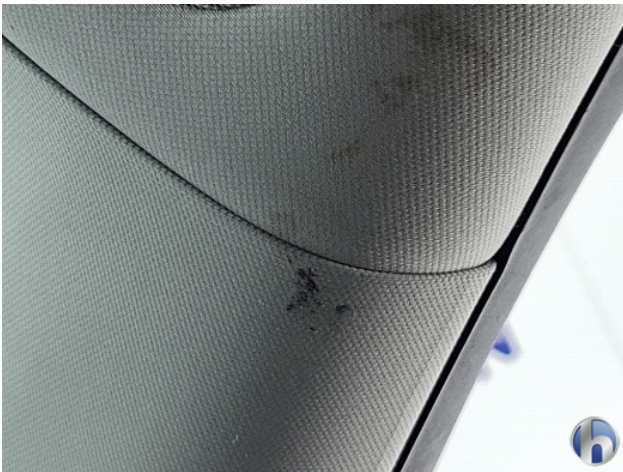
8. meerdere interieur schade  
**Beschadigd - Vernieuwen**

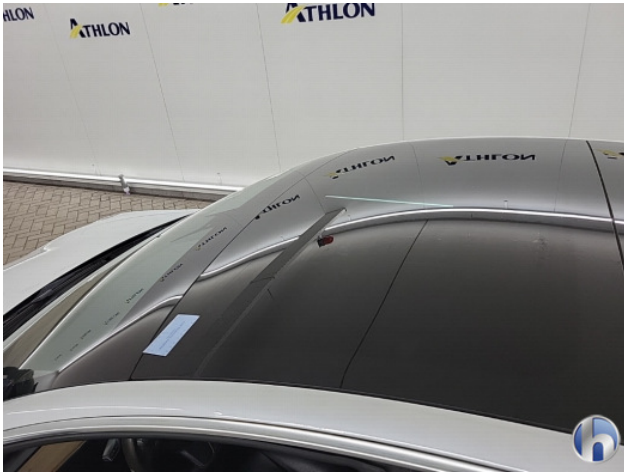
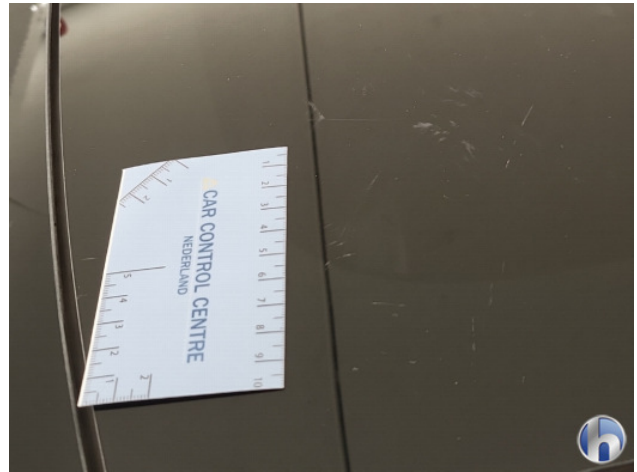
1. diverse  
Gebruikssporen - Aanvaardbaar
