## Zustandsbericht

Protokollnummer: 38842371  
Auftrags-Nr / Referenz: 18921526  
Besichtigungsdatum: 11.03.2025

<b>Hersteller / Modell</b>	Tesla Model 3 Standard Reichweite Plus Hinterradantrieb		
<b>Kennzeichen</b>	WIL-EL 23	<b>Fahrgestellnummer</b>	5YJ3E7EA5MF896926
<b>Erstzulassung</b>	23.02.2021	<b>Laufleistung (abgelesen)</b>	131.440 km
<b>HSN/TSN</b>	1480 / AAZ 00018	<b>Kraftstoffart / Zylinder</b>	Elektro / 0
<b>Fahrzeugart</b>	PKW Limousine	<b>Antriebsart</b>	Heckantrieb
<b>Schadstoffklasse</b>	2017/1151;WLTP;reine Elektrofz	<b>Getriebe / Anzahl Gänge</b>	Direktantrieb
<b>Farbe</b>	Deep Blue Metallic	<b>Besichtigungszustand</b>	Ausreichend
<b>Leistung / Hubraum</b>	88 kW / 0 ccm	<b>Nächste HU</b>	02/2026
<b>Wartungsheft / Nachweis</b>	digitaler Nachweis / vollständig	<b>Restlauf bis Service</b>	
<b>Letzte Wartung</b>		<b>Polsterart</b>	Leder
<b>Vorschaden</b>	Keine Feststellbar	<b>Polsterfarbe</b>	Dunkelgrau-Anthrazit
<b>Nachlackierung</b>	Feststellbar	<b>zul. Gesamtgewicht</b>	2.014 kg
<b>Dokumente</b>	ZB I vorhanden	<b>Anzahl Halter</b>	unbekannt

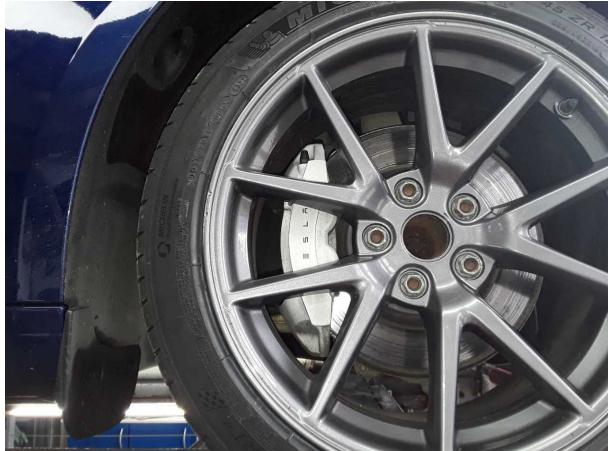
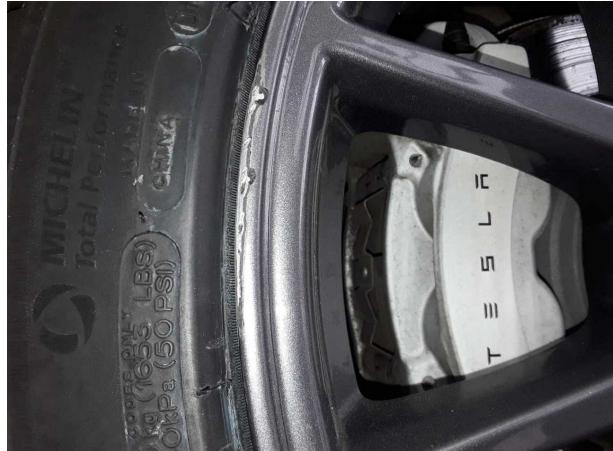
<b>Nr.</b>	<b>Bauteilgruppe</b>	<b>Beschreibung</b>
1	Rad/Reifen	Leichtmetallfelge vorn rechts - verkratzt / verschürt - Wertminderung
2	Stossfänger vorn	Stossfänger vorn - verkratzt / verschürt - Smart Repair
3	Tür vorn links	Fangband / Feststeller - Geräusch - erneuern
4	Schweller rechts	Schweller (Wagenheberaufnahme hinten) - beschädigt - instandsetzen

**Beschädigung #1:** Rad/Reifen: Leichtmetallfelge vorn rechts - verkratzt / verschürt - Wertminderung

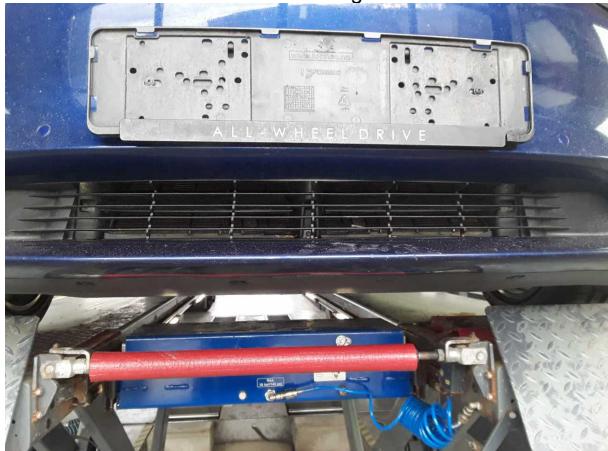
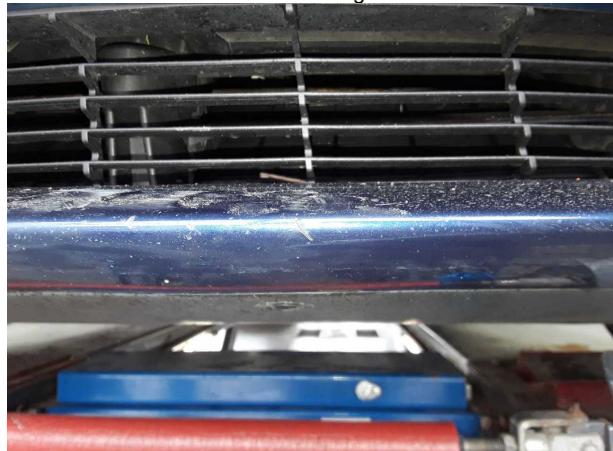
**Beschädigung #2:** Stossfänger vorn: Stossfänger vorn - verkratzt / verschürt - Smart Repair

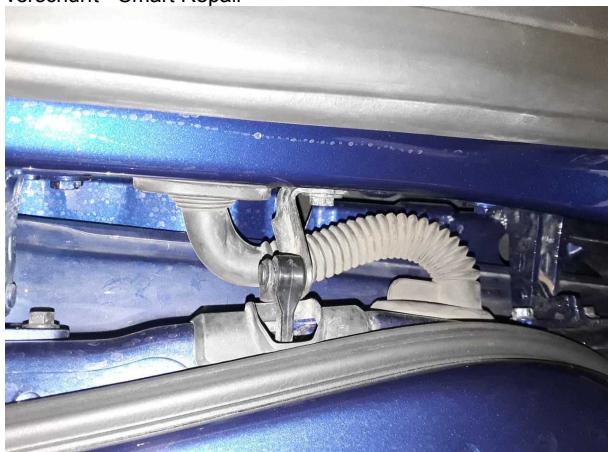
**Beschädigung #3:** Tür vorn links: Fangband / Feststeller - Geräusch - erneuern

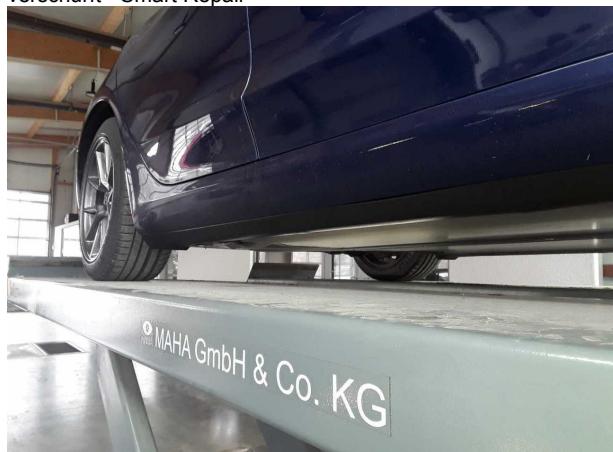
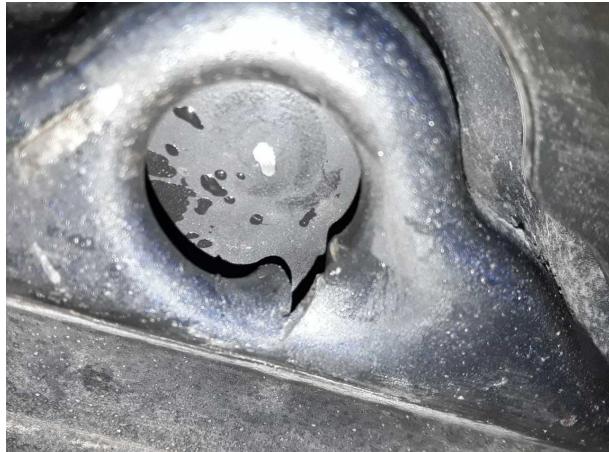
**Beschädigung #4:** Schweller rechts: Schweller (Wagenheberaufnahme hinten) - beschädigt - instandsetzen

**Beschädigung #4:** Schweller rechts: Schweller (Wagenheberaufnah...  
hinten) - beschädigt - instandsetzen

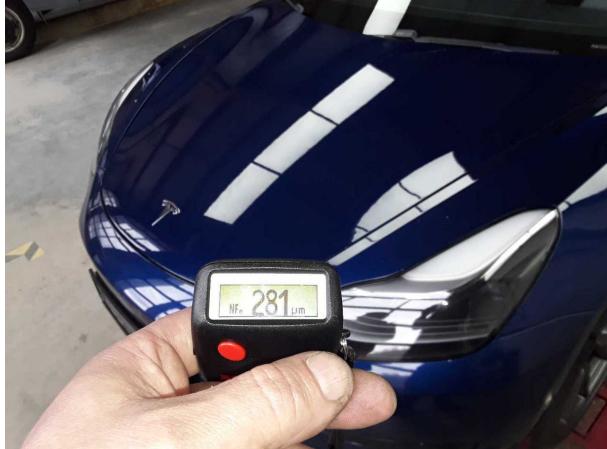
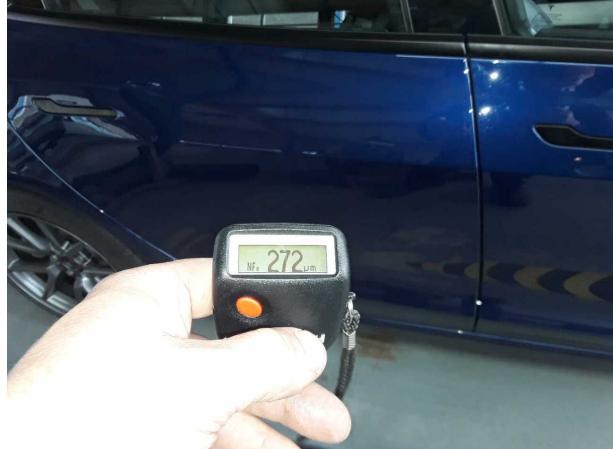
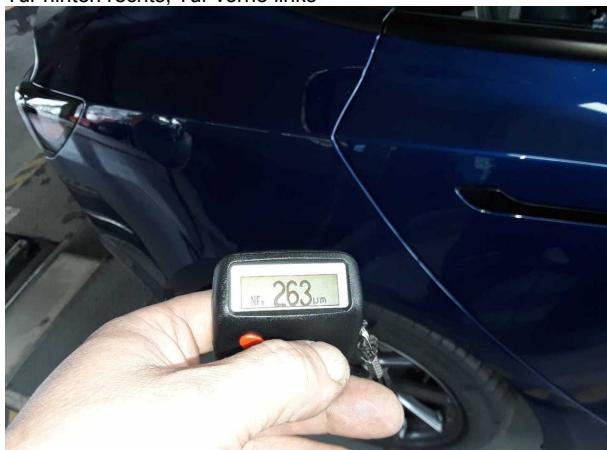
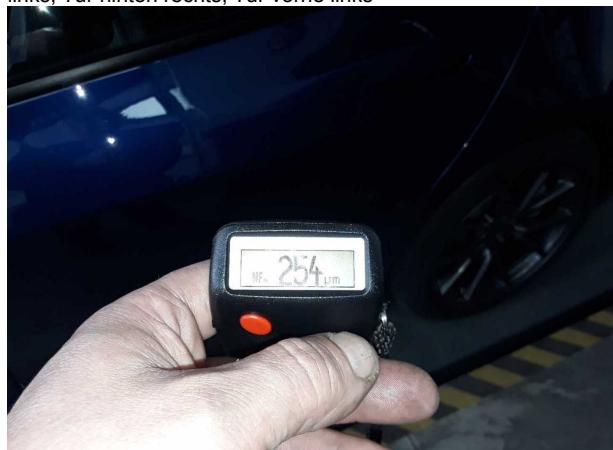
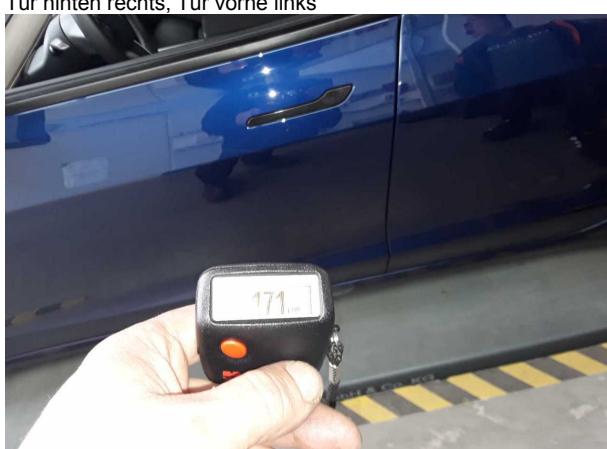
Nr.	Ort	Wertminderung
1	Motorhaube, Seitenwand rechts, Tür hinten links, Tür hinten rechts, Tür vorne links, fachgerecht ausgeführt, Reparaturerechnung nicht vorhanden

**Nachlackierung 1:** Motorhaube, Seitenwand rechts, Tür hinten links, Tür hinten rechts, Tür vorne links
