## Inname rapport

**Order nummer:** 0000000813962-NL876  
**Inspectie locatie:** Veluwezoom 4 , 1327 AG ALMERE  
**Inspectie datum:** 23.12.2024  
**Kenteken:** G-331-PJ

#### Tesla Model 3;Sedan;Electric;Automatic;Silver

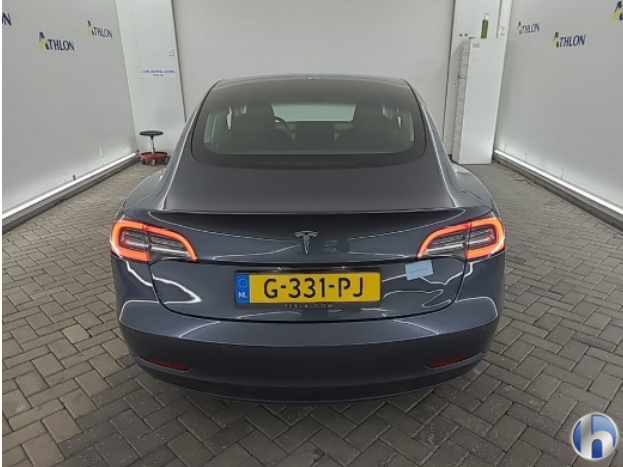
1. Achterklep  
Deuk/deuken - Herstellen

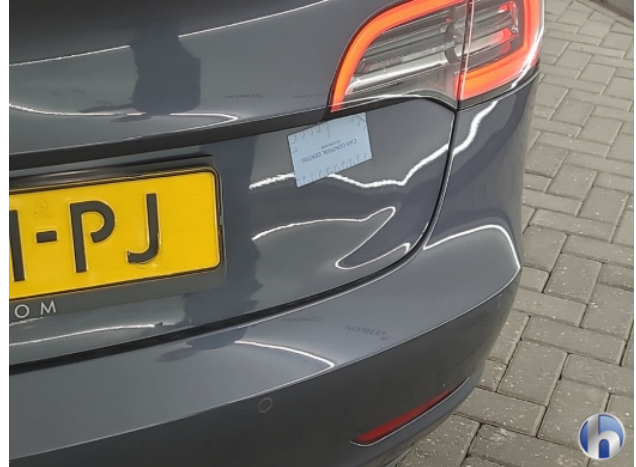
1. Achterklep  
Deuk/deuken - Herstellen

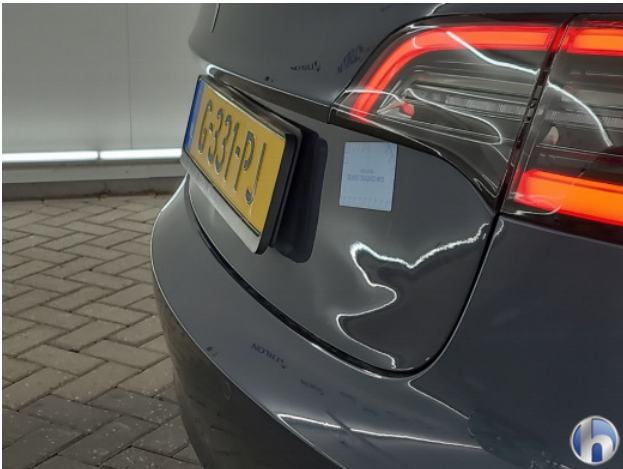
1. Achterklep  
Deuk/deuken - Herstellen

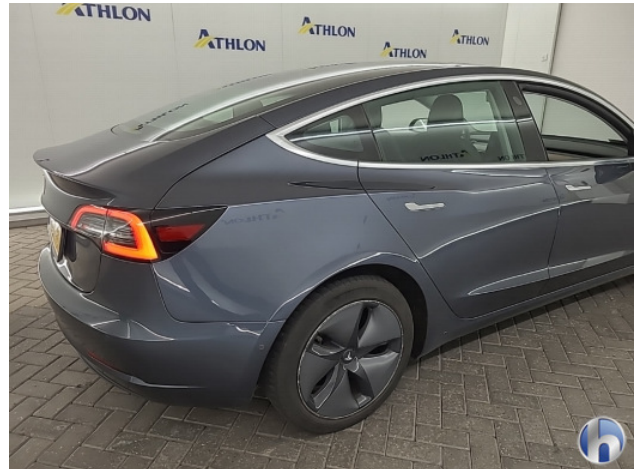
2. Diverse velgen  
Beschadigd - Herstellen

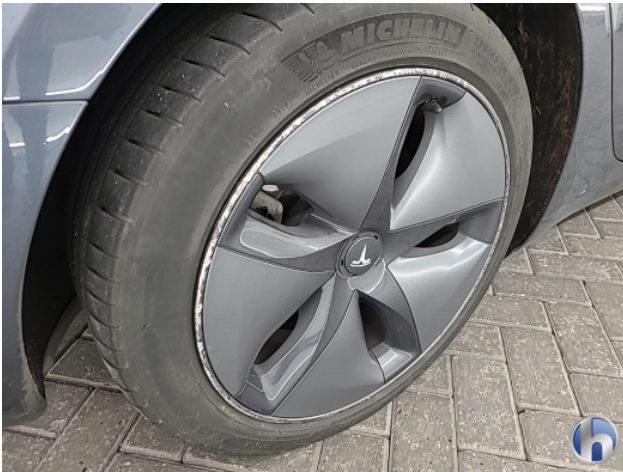
2. Diverse velgen  
**Beschadigd - Herstellen**

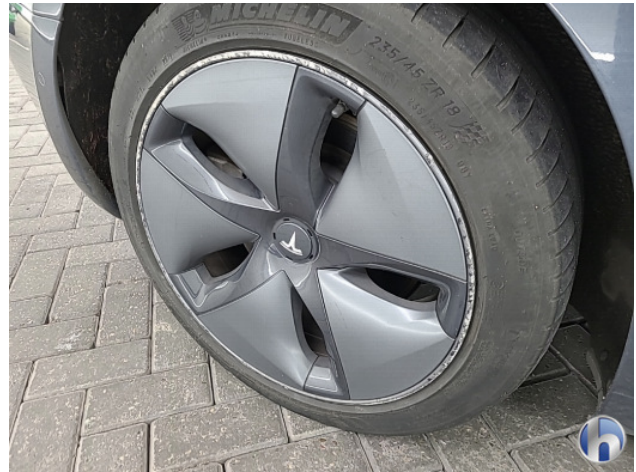
2. Diverse velgen  
**Beschadigd - Herstellen**

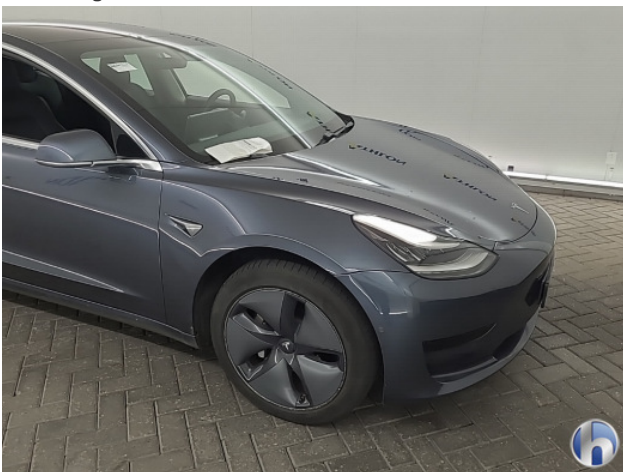
2. Diverse velgen  
**Beschadigd - Herstellen**

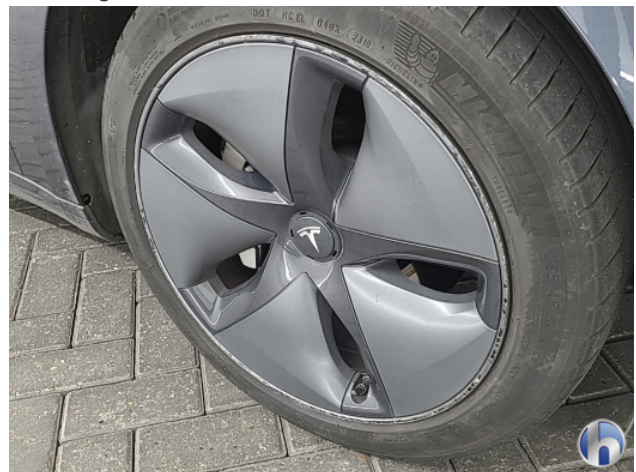
2. Diverse velgen  
**Beschadigd - Herstellen**

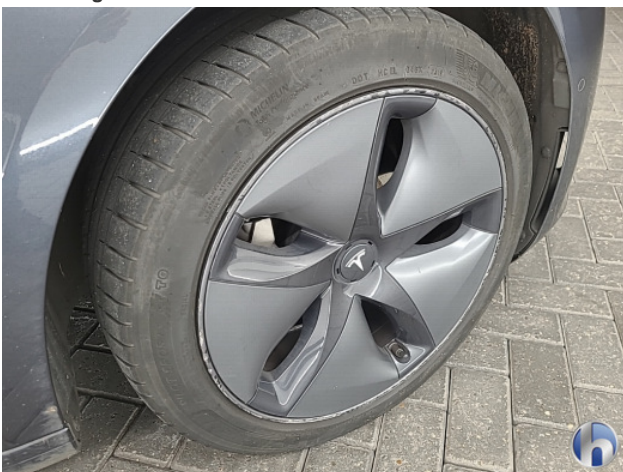
2. Diverse velgen  
**Beschadigd - Herstellen**

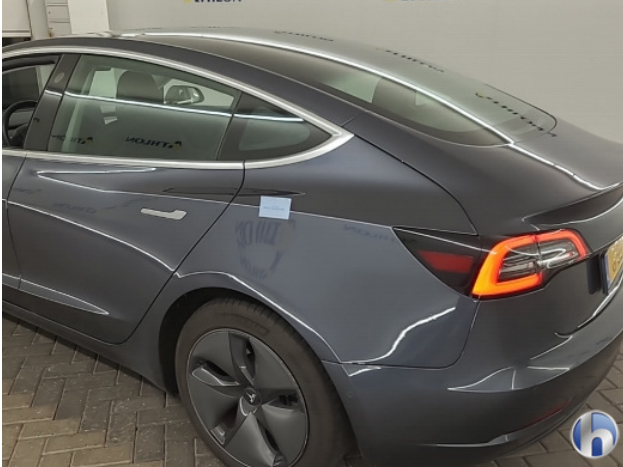
1. Slecht hersteld  
**Gebruikssporen - Aanvaardbaar**

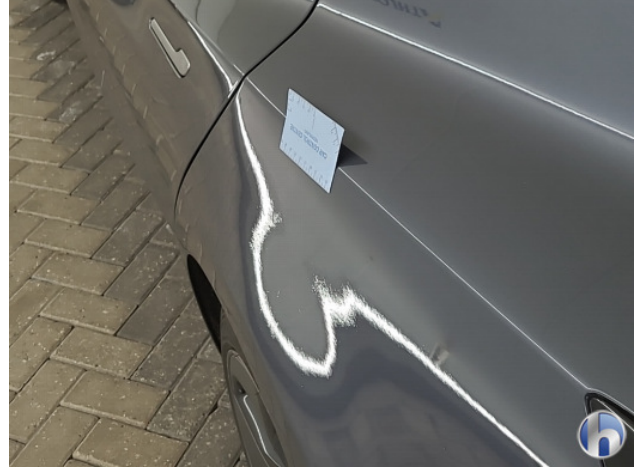
1. Slecht hersteld  
**Gebruikssporen - Aanvaardbaar**

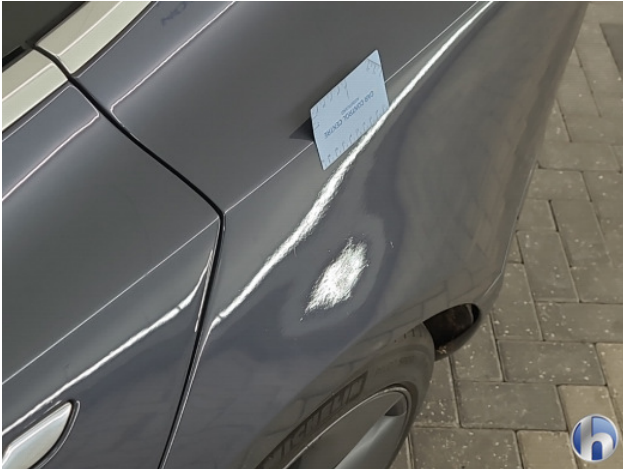
1. Slecht hersteld  
**Gebruikssporen - Aanvaardbaar**

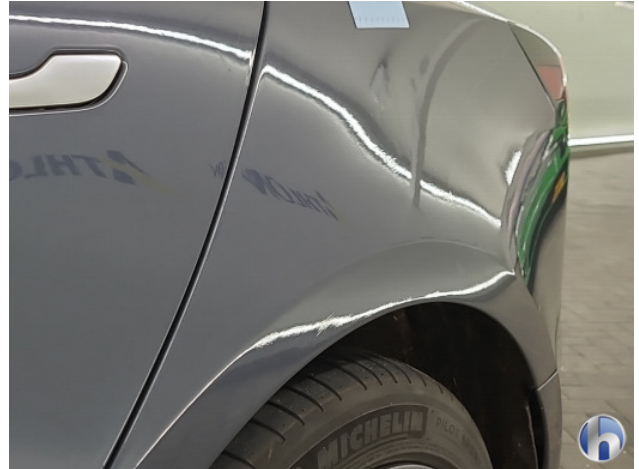
1. Slecht hersteld  
**Gebruikssporen - Aanvaardbaar**
