## Inname rapport

**Order nummer:** 0000000811658-NL876  
**Inspectie locatie:** Veluwezoom 4 , 1327 AG ALMERE  
**Inspectie datum:** 24.12.2024  
**Kenteken:** G-679-RB

#### Tesla Model 3;Sedan;Electric;Automatic;White

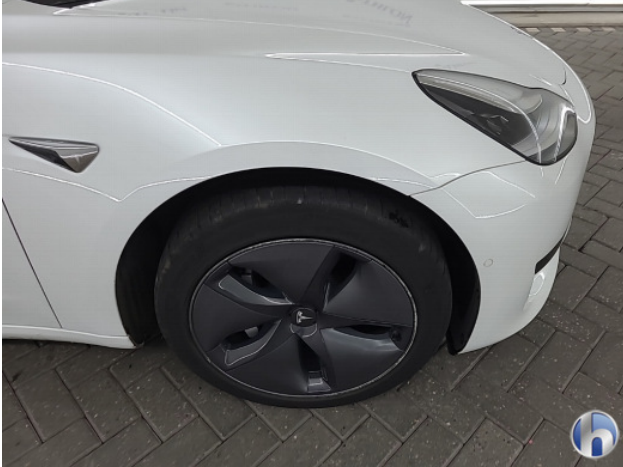
1. Velg voor - rechts  
**Beschadigd - Herstellen**

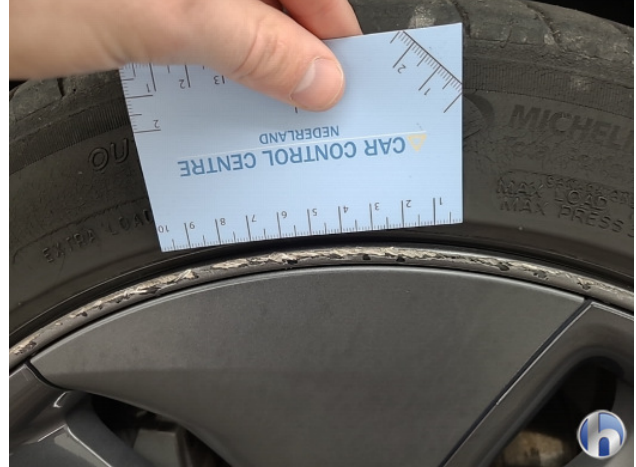
1. Velg voor - rechts  
**Beschadigd - Herstellen**

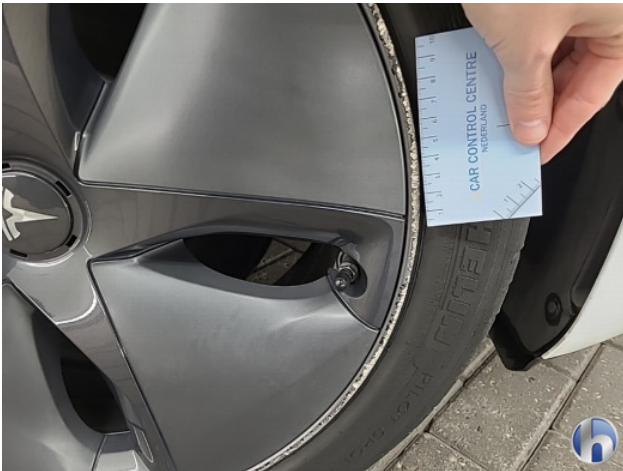
1. Velg voor - rechts  
**Beschadigd - Herstellen**

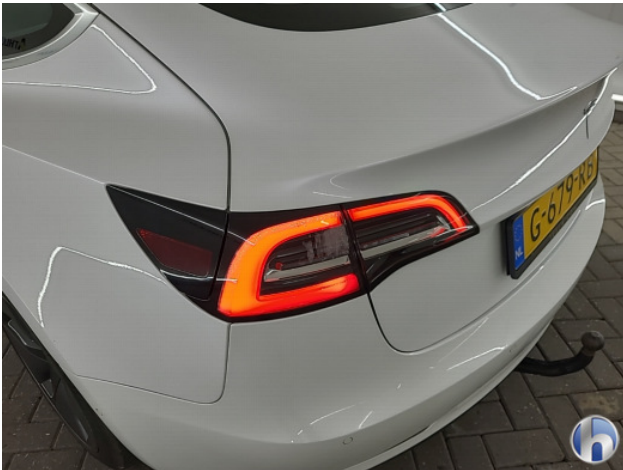
1. vocht achterlicht  
**Gebruikssporen - Aanvaardbaar**

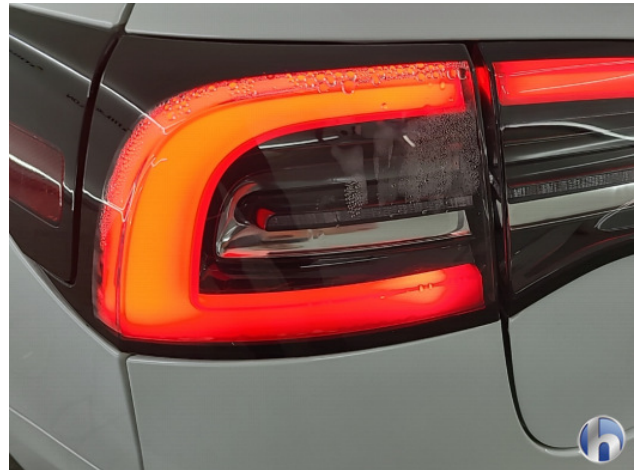
1. vocht achterlicht  
**Gebruikssporen - Aanvaardbaar**

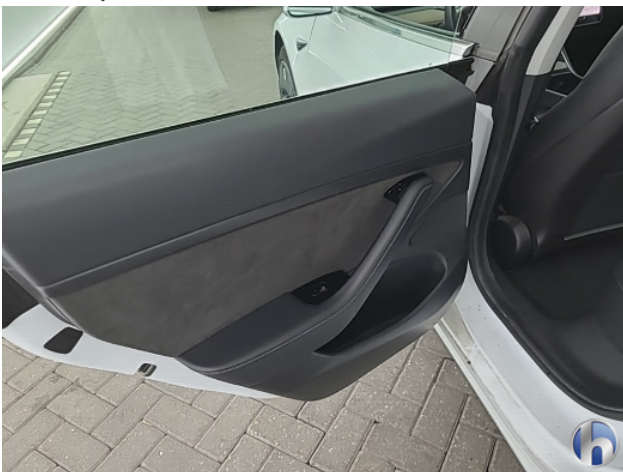
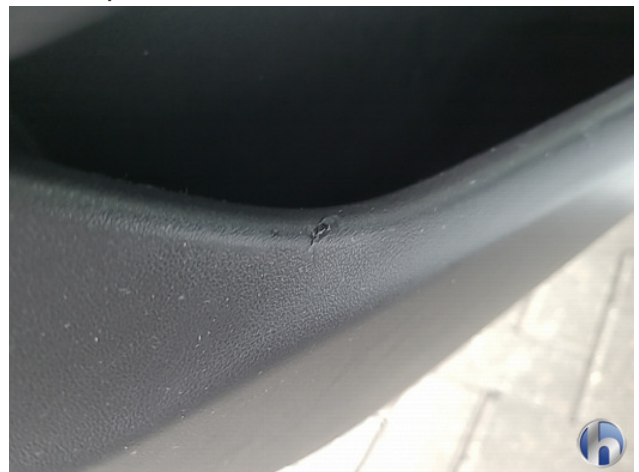
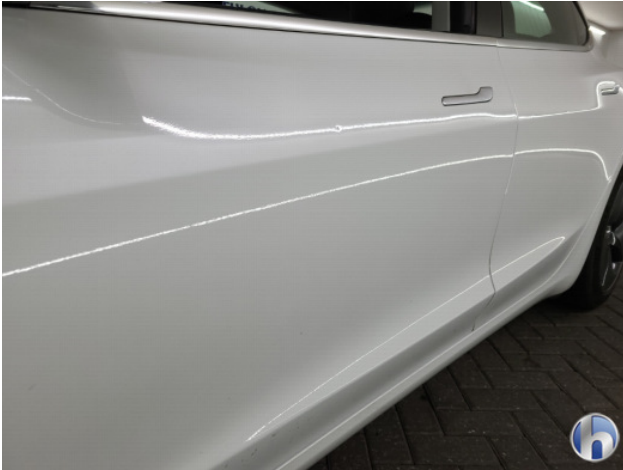
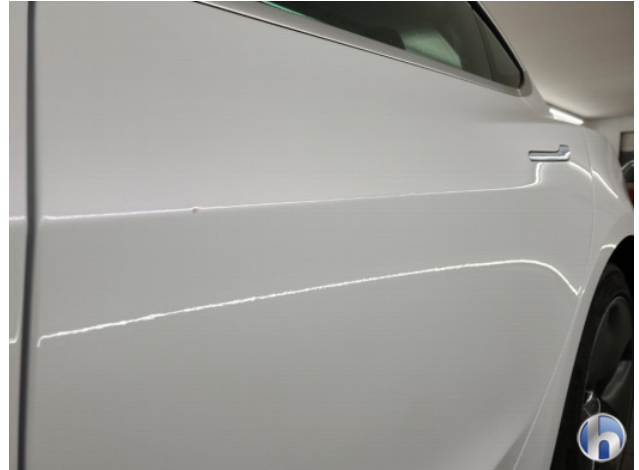
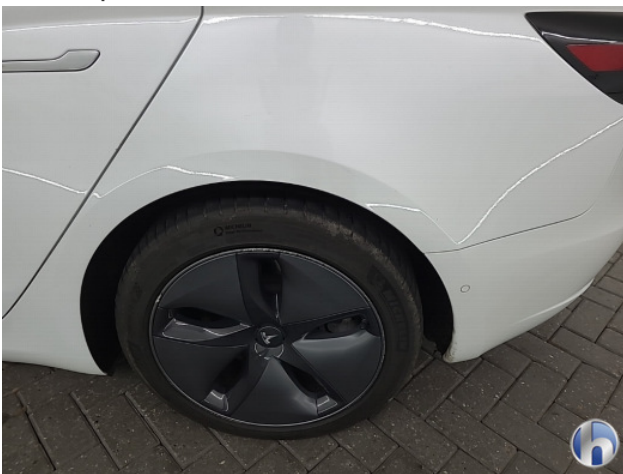
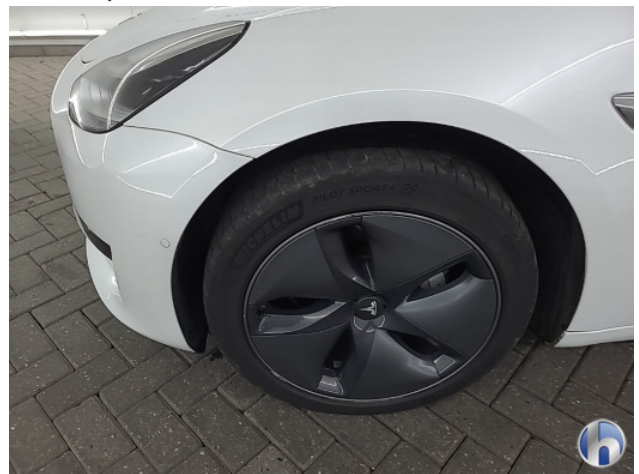
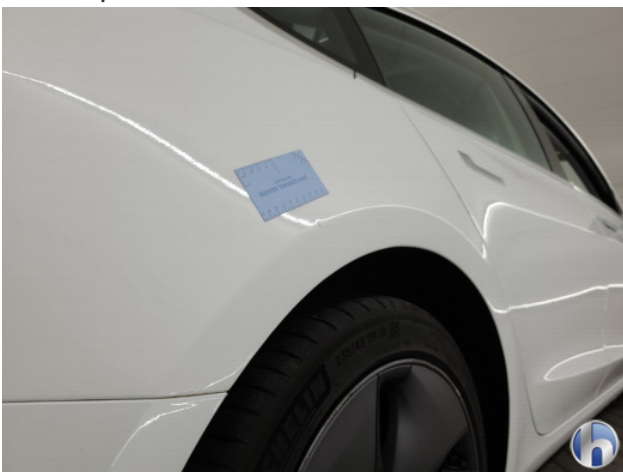
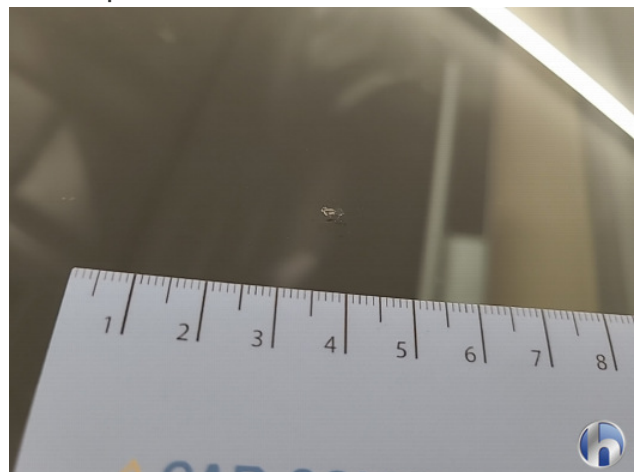
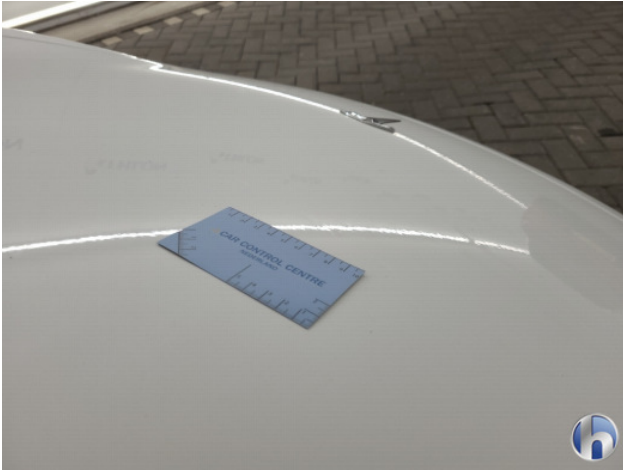
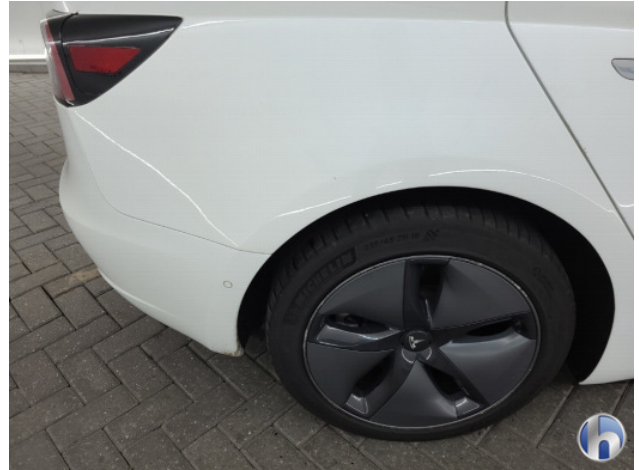
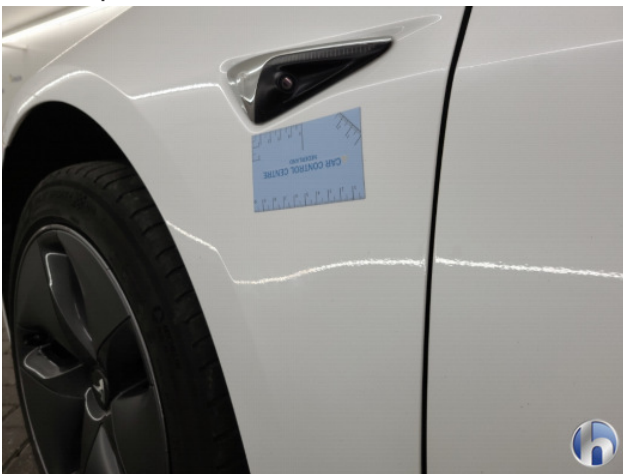
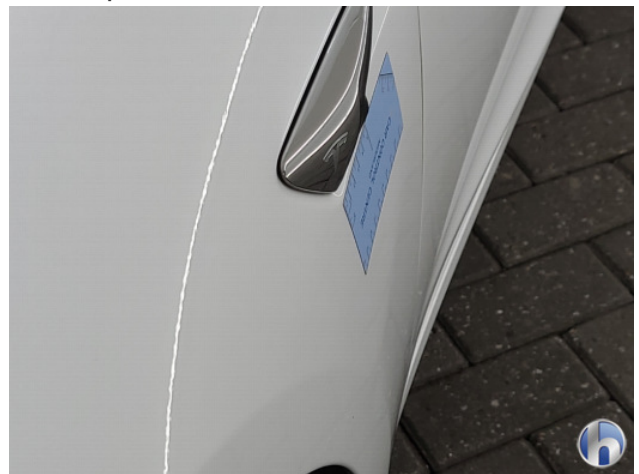
2. diverse  
**Gebruikssporen - Aanvaardbaar**
