Inname rapport

Order nummer: 0000000813547-NL876
Inspectie locatie: Veluwezoom 4 , 1327 AG ALMERE
Inspectie datum: 02.01.2025
Kenteken: G-497-XJ

Tesla Model 3;Sedan;Electric;Automatic;Blue

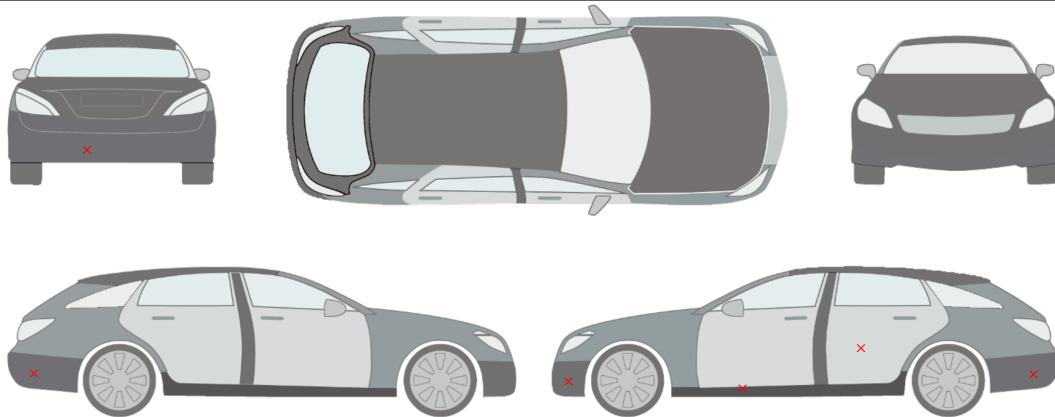
- 1.) Dorpel - links | Deuk/deuken
- 2.) Portier achter - links | Krassen
- 3.) Achterbumper | Krassen
- 4.) Achterbumper | Krassen
- 5.) Achterbumper | Krassen
- 6.) Voorbumper | Krassen
- 7.) diverse | Gebruikssporen

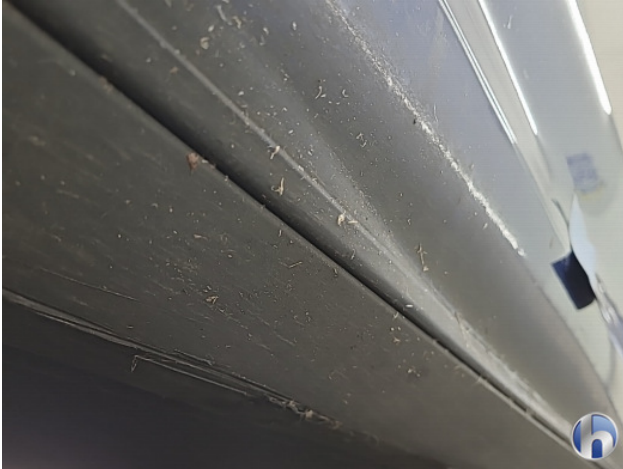
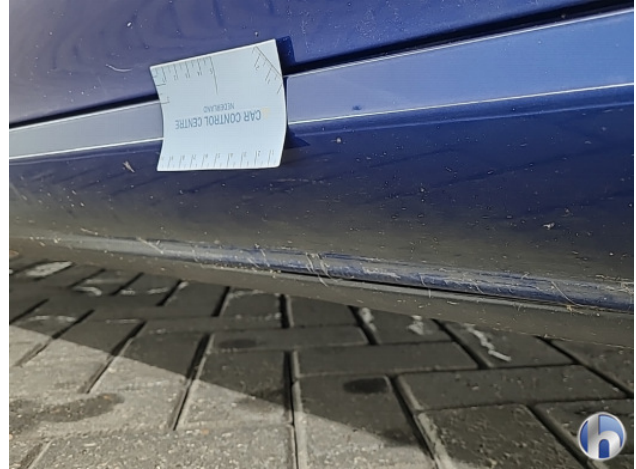
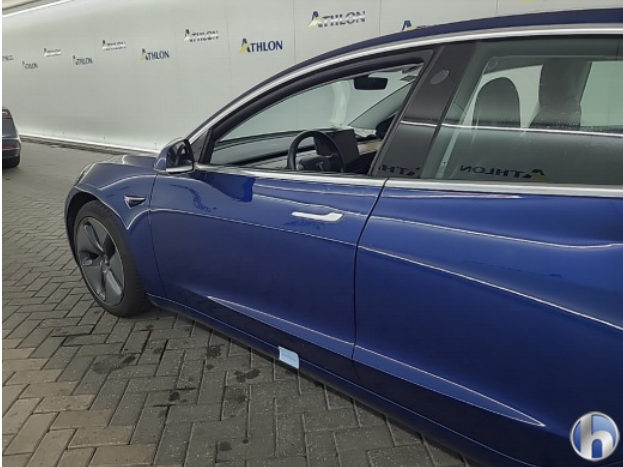
1. Dorpel - links
Deuk/deuken - Vernieuwen

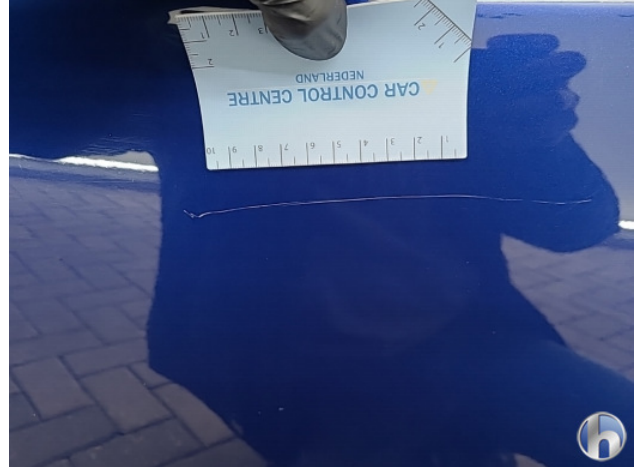
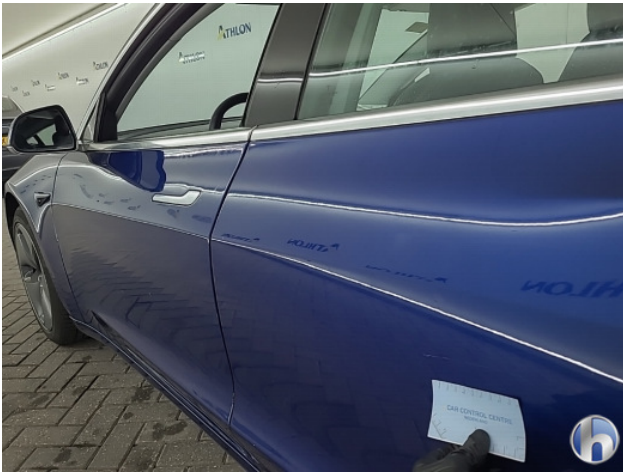
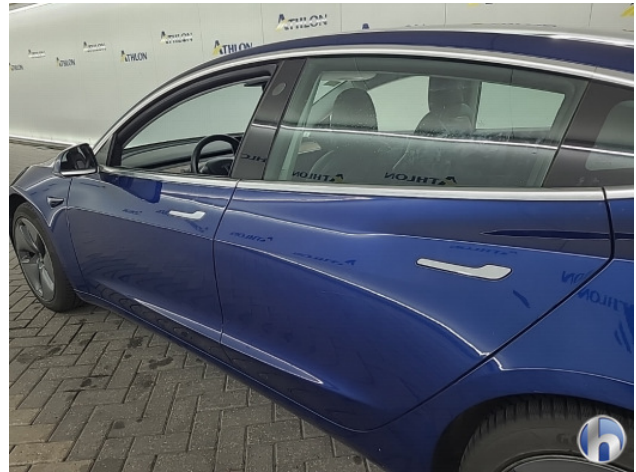
2. Portier achter - links
Krassen - Spuiten

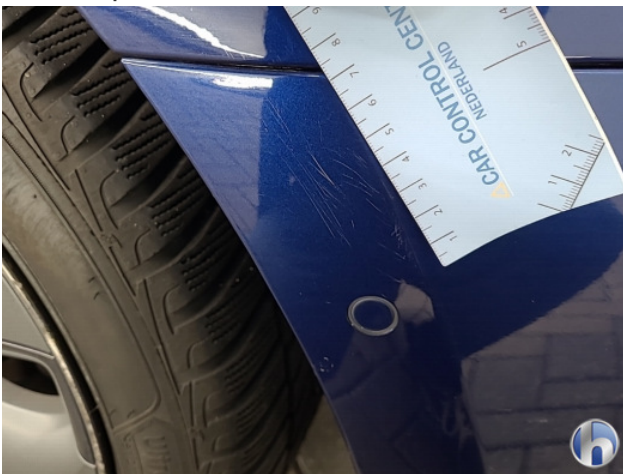
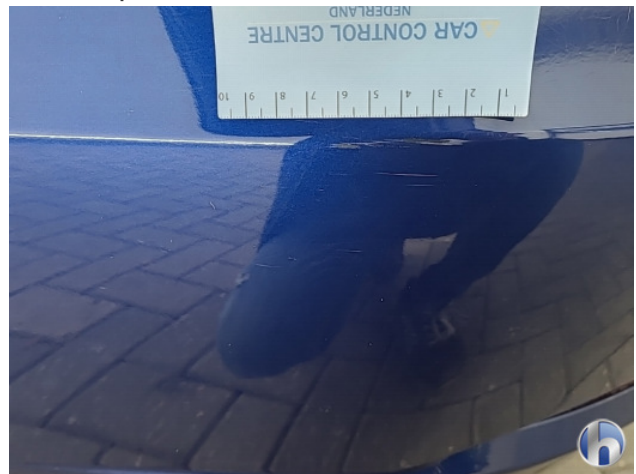
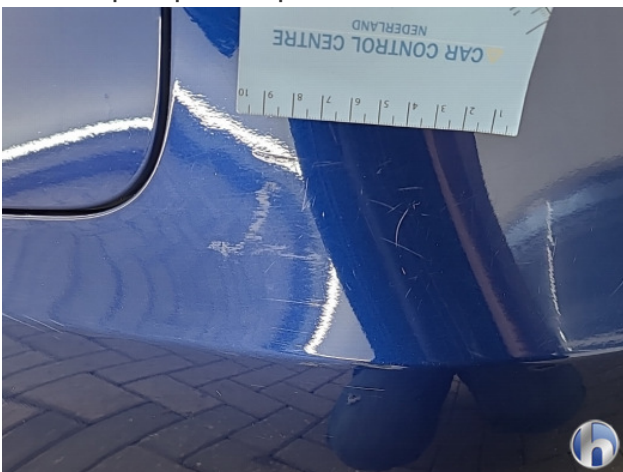
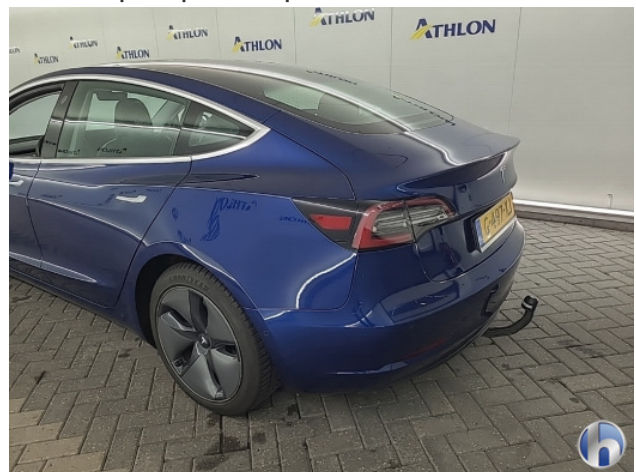
3. Achterbumper
Krassen - Spot Repair/Deelreparatie

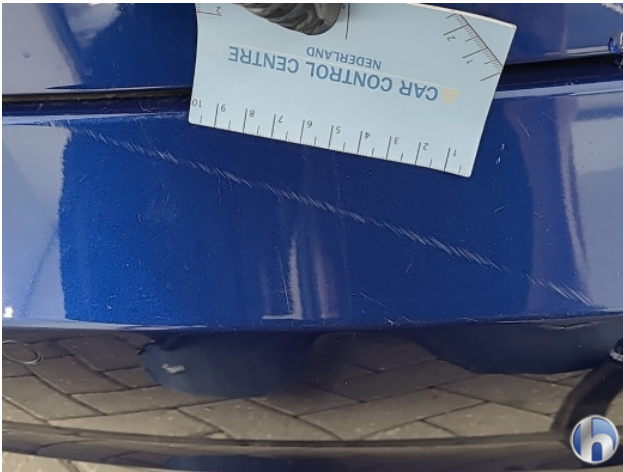
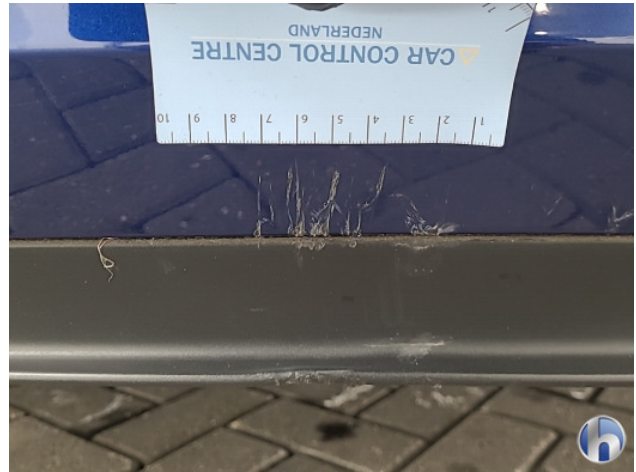
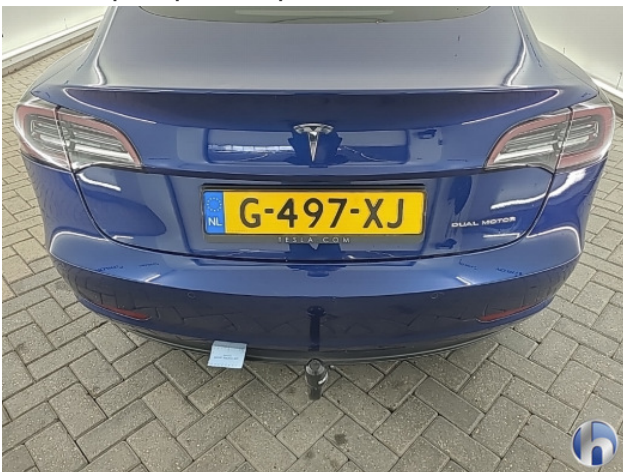
4. Achterbumper
Krassen - Spot Repair/Deelreparatie

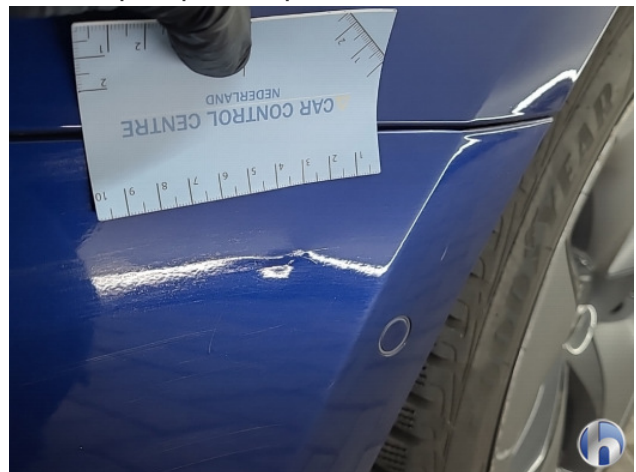
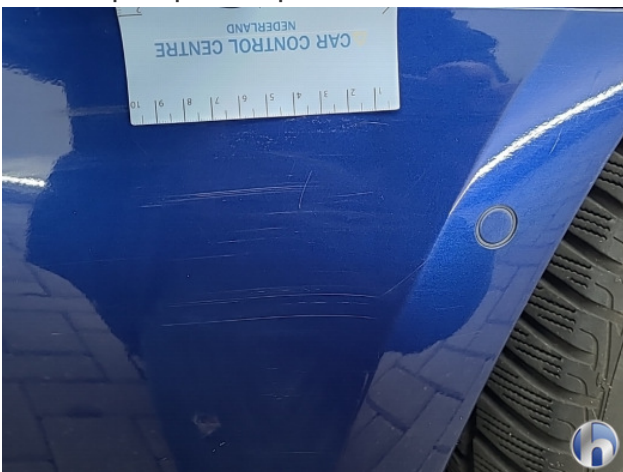
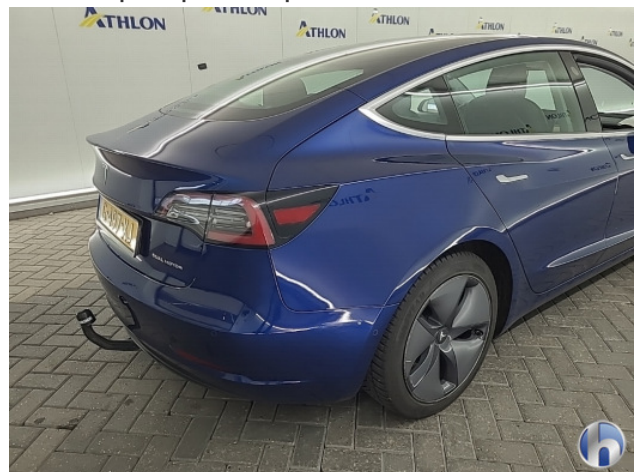
5. Achterbumper
Krassen - Spot Repair/Deelreparatie

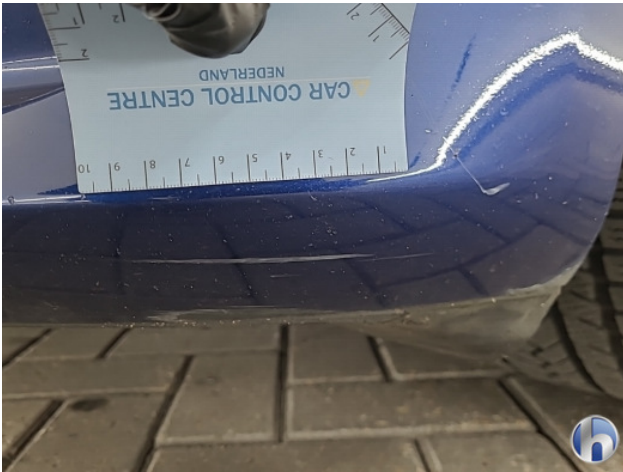
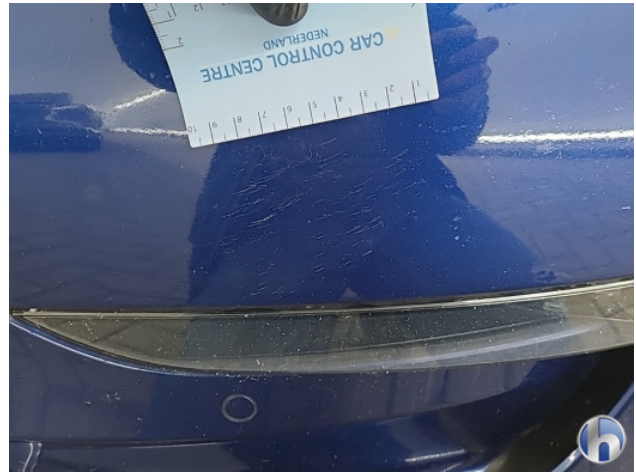
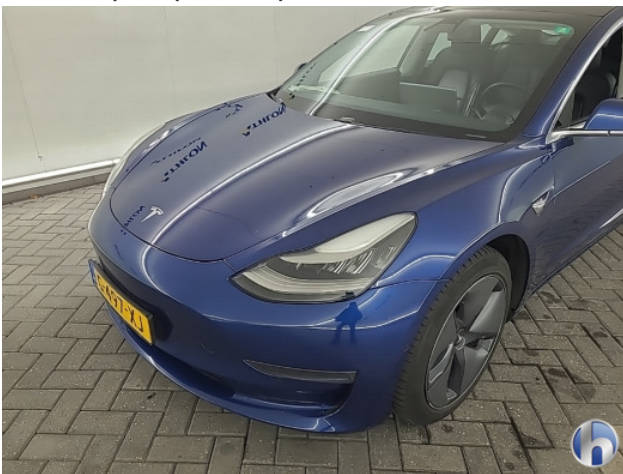
6. Voorbumper
Krassen - Spot Repair/Deelreparatie

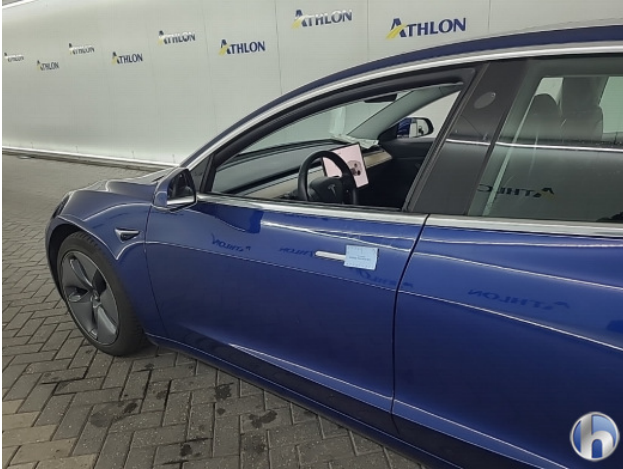
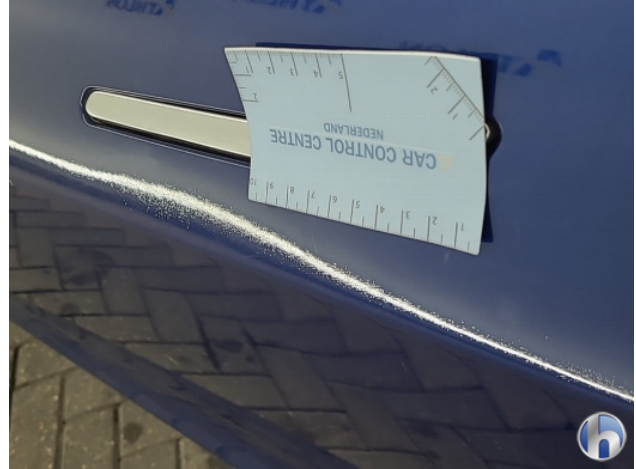
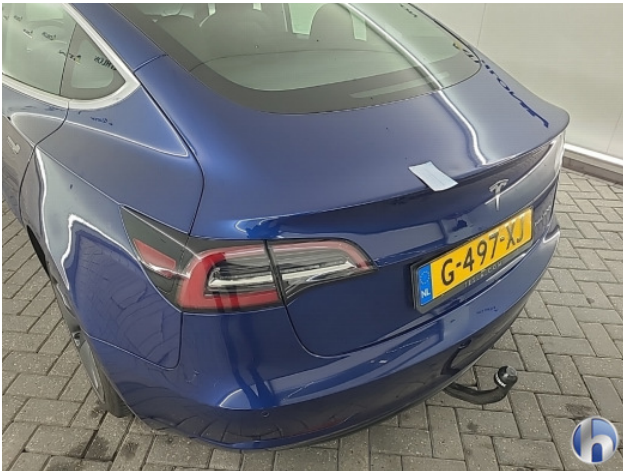
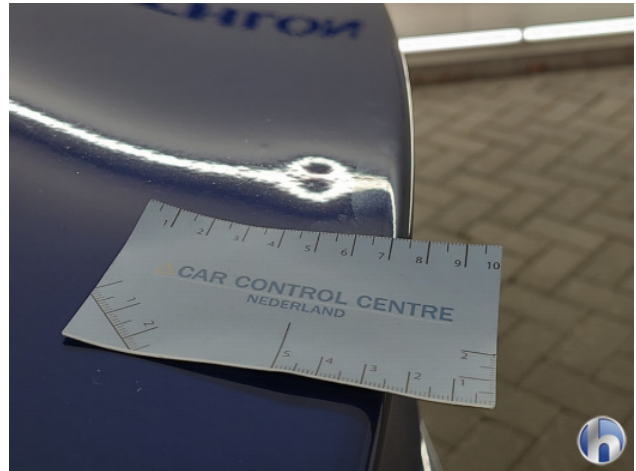
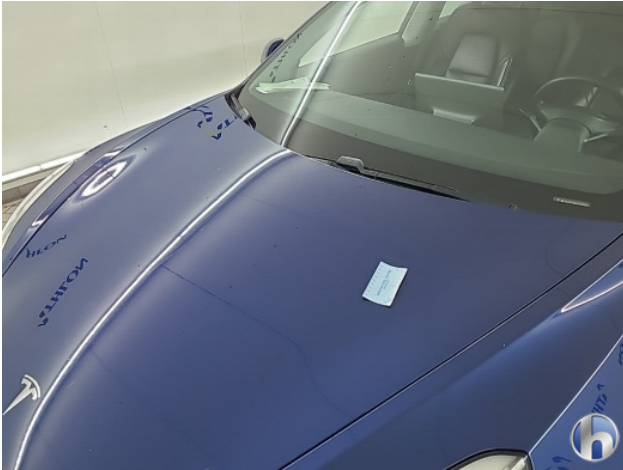
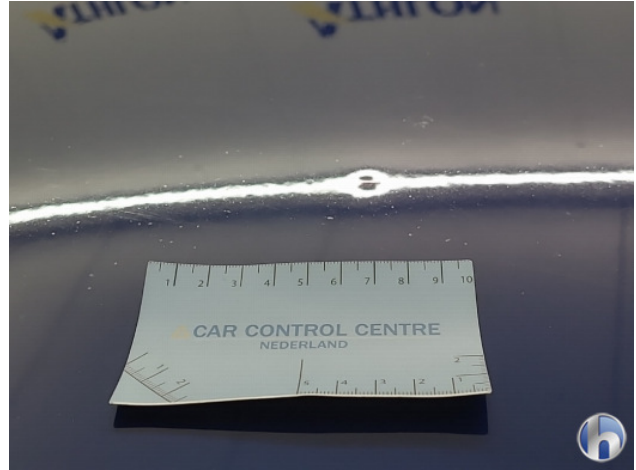
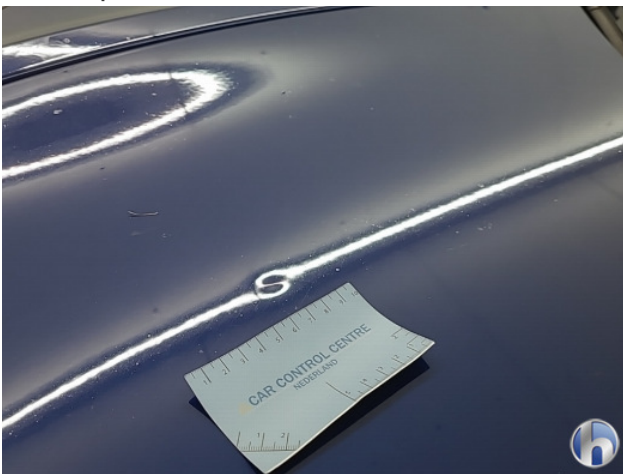
1. diverse
Gebruikssporen - Aanvaardbaar
