## Zustandsbericht

Protokollnummer: 38825654  
Auftrags-Nr / Referenz: 18923552  
Besichtigungsdatum: 07.03.2025

<b>Hersteller / Modell</b>	Tesla Model 3 Langstreckenbatt. Allradantrieb Dual Motor Performance		
<b>Kennzeichen</b>	HH-ZB 300E	<b>Fahrgestellnummer</b>	5YJ3E7EC5MF903715
<b>Erstzulassung</b>	31.03.2021	<b>Laufleistung (abgelesen)</b>	44.829 km
<b>HSN/TSN</b>	1480 / AAS 00107	<b>Kraftstoffart / Zylinder</b>	Elektro / 0
<b>Fahrzeugart</b>	PKW Limousine	<b>Antriebsart</b>	Allradantrieb
<b>Schadstoffklasse</b>	2017/1151;WLTP;reine Elektrofz	<b>Getriebe / Anzahl Gänge</b>	Direktantrieb
<b>Farbe</b>	Schwarz Uni	<b>Besichtigungszustand</b>	bedingt: Licht/Nässe/Schmutz
<b>Leistung / Hubraum</b>	155 kW / 0 ccm	<b>Nächste HU</b>	12/2026
<b>Wartungsheft / Nachweis</b>	nicht vorhanden	<b>Restlauf bis Service</b>	
<b>Letzte Wartung</b>		<b>Polsterart</b>	Leder
<b>Vorschaden</b>	Keine Feststellbar	<b>Polsterfarbe</b>	Schwarz
<b>Nachlackierung</b>	Feststellbar	<b>zul. Gesamtgewicht</b>	2.232 kg
<b>Dokumente</b>	ZB I vorhanden	<b>Anzahl Halter</b>	unbekannt

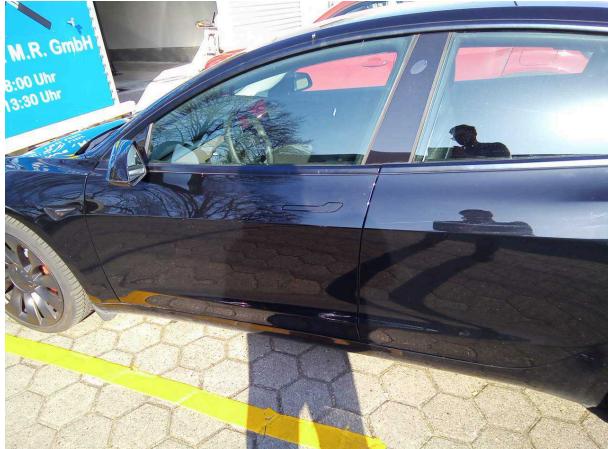
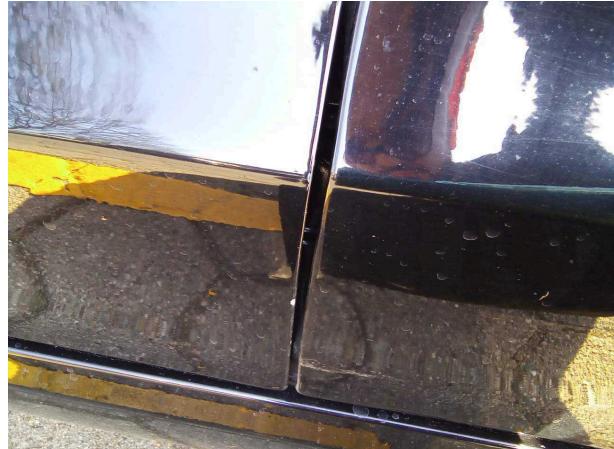
Nr.	Bauteilgruppe	Beschreibung
1	Tür vorn links	Türkante - Kratzer - Smart Repair
2	Außenspiegel rechts	Abdeckkappe - Kratzer - Smart Repair
3	Seitenwand links	Einstieg - Kratzer - Smart Repair
4	Seitenwand rechts	Einstieg - Kratzer - Smart Repair
5	Seitenwand rechts	Seitenwand (Orangenhaut) - nicht fachgerecht instandgesetzt - lackieren
6	Seitenwand links	Seitenwand (Vogelkot Verätzung) - Lackmangel - lackieren

**Beschädigung #1:** Tür vorn links: Türkante - Kratzer - Smart Repair

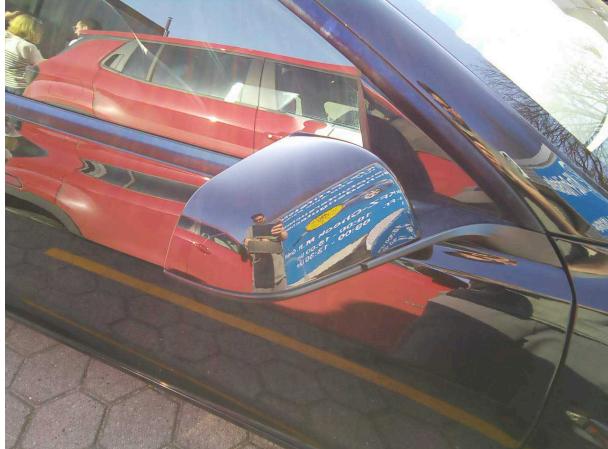
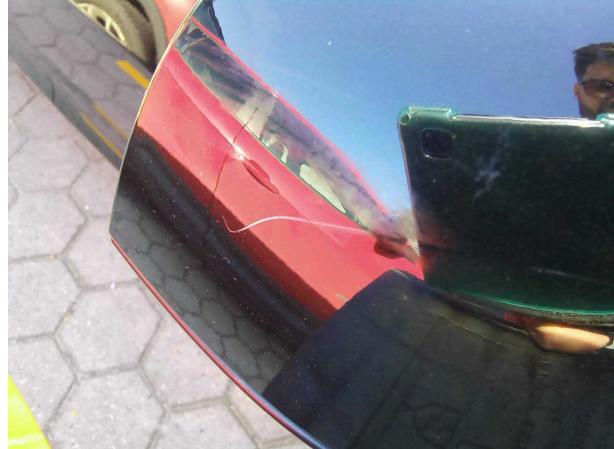
**Beschädigung #2:** Außenspiegel rechts: Abdeckkappe - Kratzer - Smart Repair

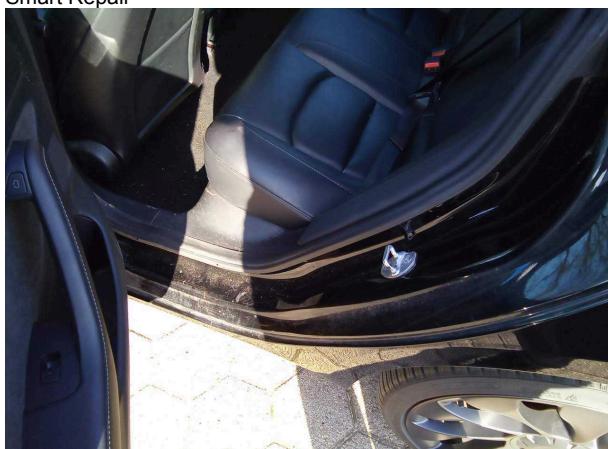
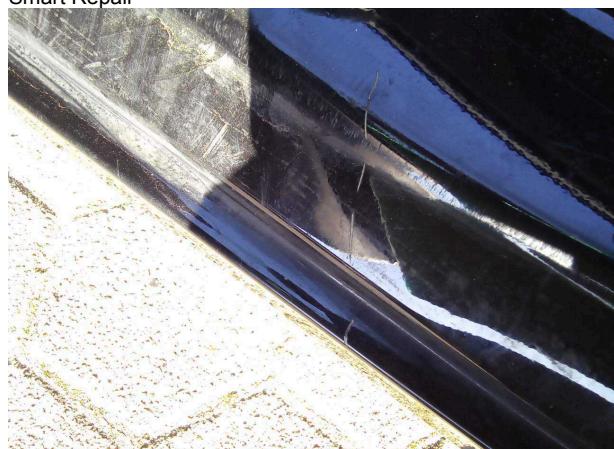
**Beschädigung #3:** Seitenwand links: Einstieg - Kratzer - Smart Repair

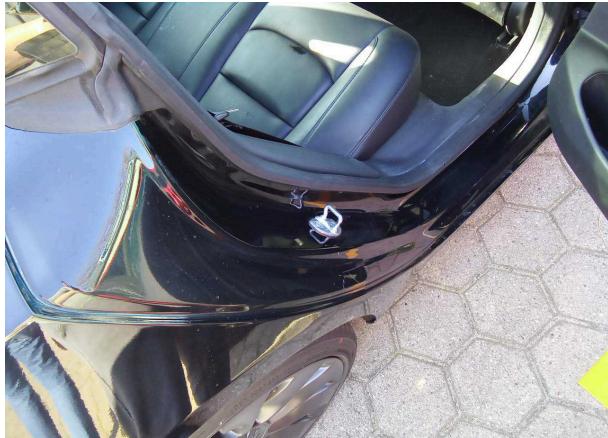
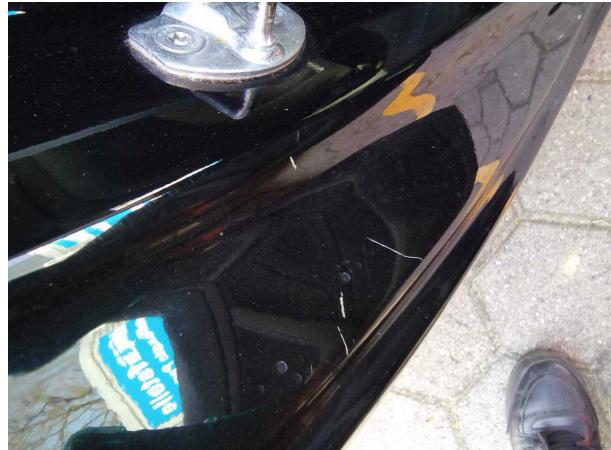
**Beschädigung #4:** Seitenwand rechts: Einstieg - Kratzer - Smart Repair

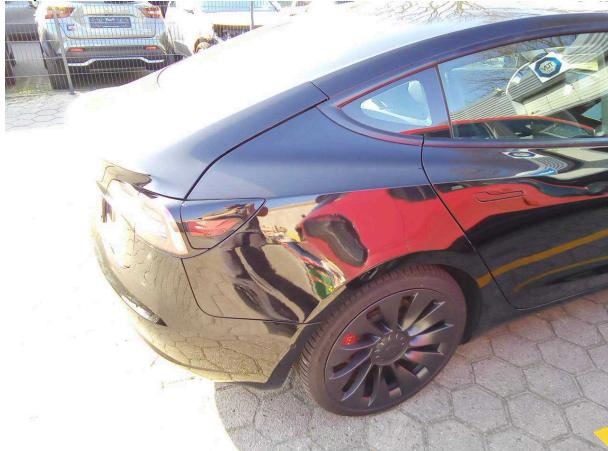
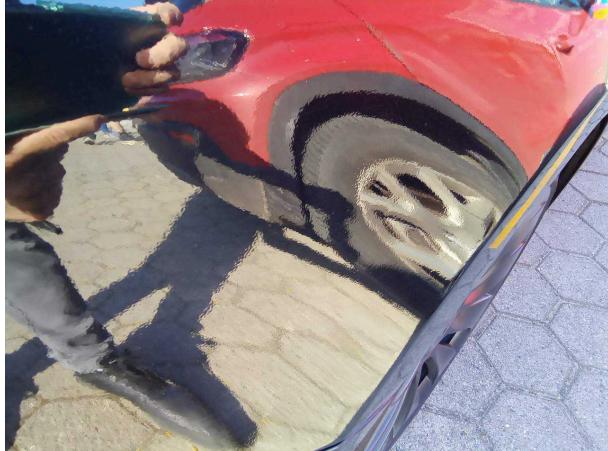
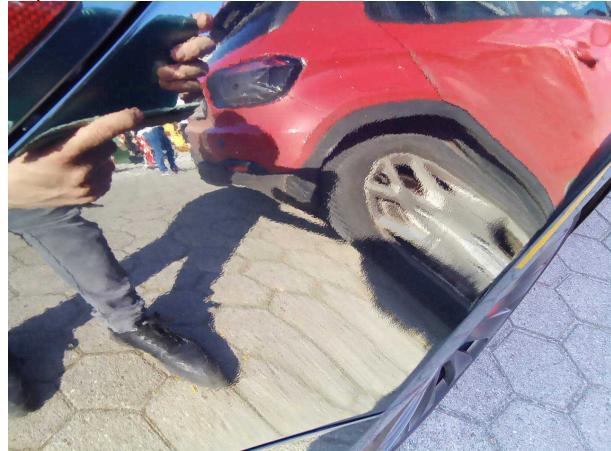
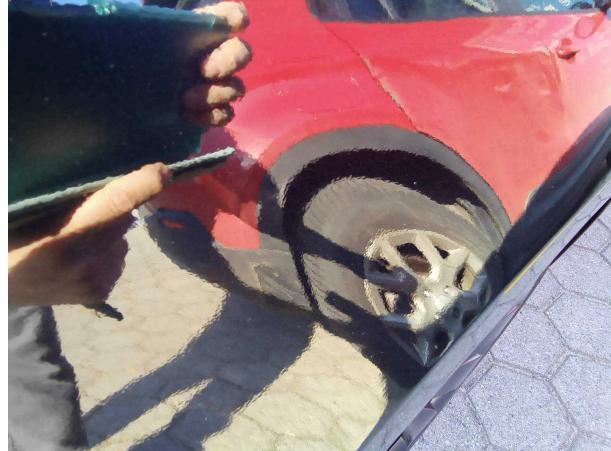
Nr.	Ort	Wertminderung
1	Heckklappe/-tür, fachgerecht ausgeführt, Reparaturrechnung nicht vorhanden	
2	Seitenwand rechts, nicht fachgerecht ausgeführt, Reparaturrechnung nicht vorhanden

**Beschädigung #5:** Seitenwand rechts: Seitenwand (Orangenhaut) - nicht fachgerecht instandgesetzt - lackieren

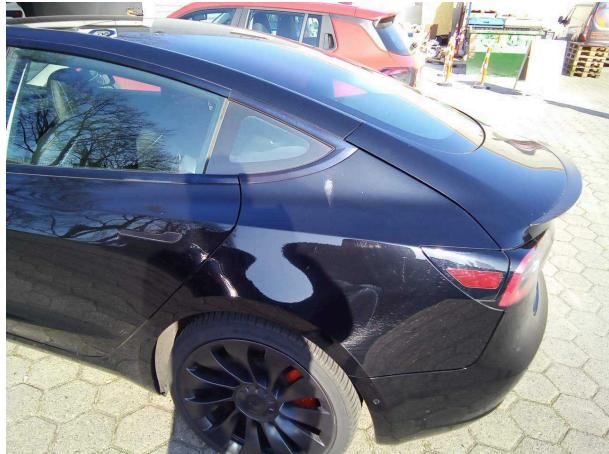
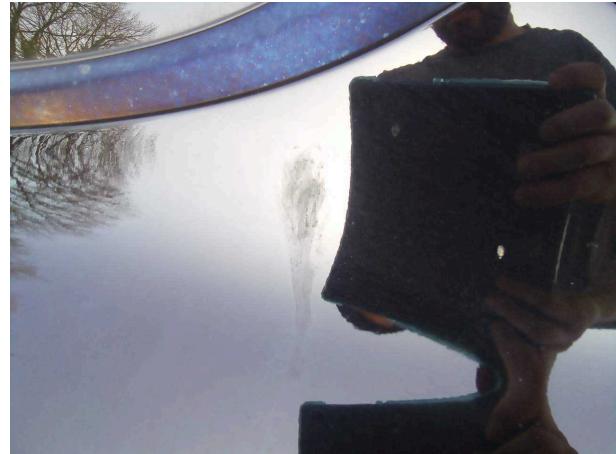
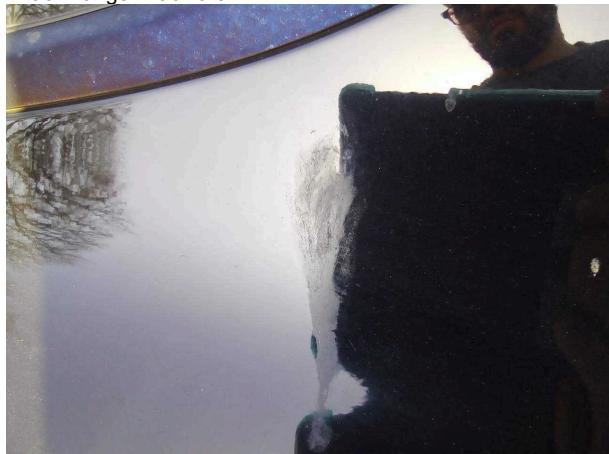
**Beschädigung #6:** Seitenwand links: Seitenwand (Vogelkot Verätzun...  
- Lackmangel - lackieren
