Zustandsbericht / Minderwertgutachten

Auftraggeber ALD AutoLeasing D GmbH Ford Lease, Nedderfeld 95, 22529 Hamburg
 Besichtigung 25.03.2025

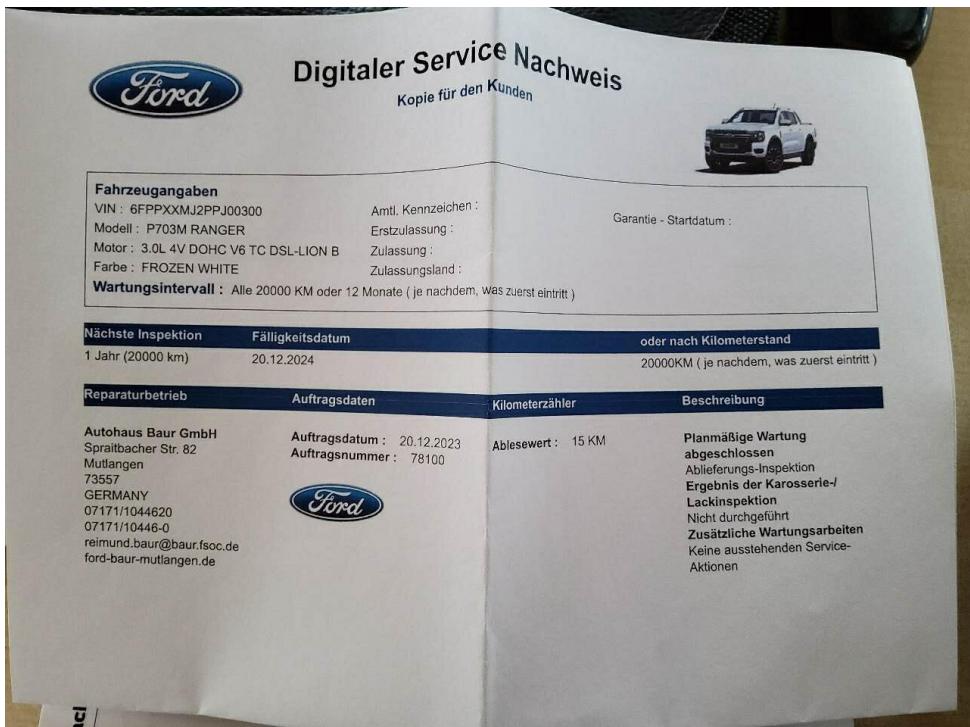
Wartungsnachweis: lückenhaft
 letzte Wartung: am 20.12.2023 bei Kilometerstand 15

Bild 6 : Wartungsnachweise

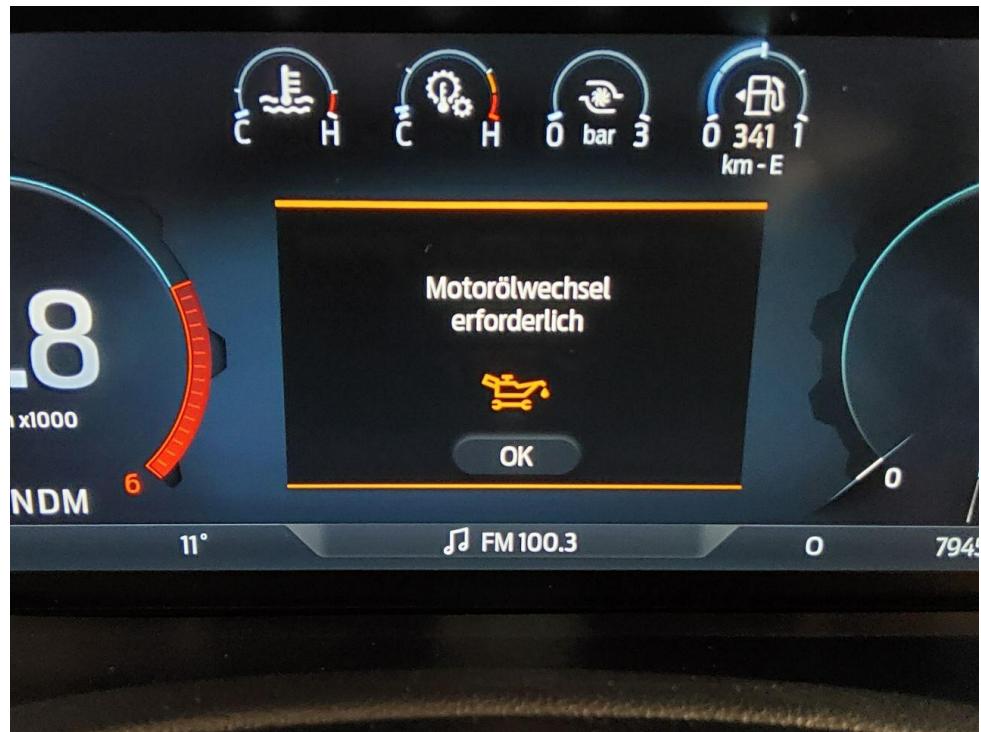
1. Wartung, fällig, erneuern

Bild 7 : Wartung, fällig
