Zustandsbericht

Protokollnummer: 41392306
Auftrags-Nr / Referenz: 21120329
Besichtigungsdatum: 04.09.2025

Hersteller / Modell	Mazda MX-30 e-SKYACTIV EV AD`VANTAGE		
Kennzeichen			Fahrgestellnummer JMZDR1WBJ00211292
Erstzulassung	10.08.2023	Laufleistung (abgelesen)	19.219 km
HSN/TSN	7118 / All 00011	Kraftstoffart / Zylinder	Elektro / 0
Fahrzeugart	PKW Limousine	Antriebsart	Frontantrieb
Schadstoffklasse	2017/1151;WLTP;reine Elektrofz	Getriebe / Anzahl Gänge	Direktantrieb
Farbe	Ceramic Metallic	Besichtigungszustand	ausreichend
Leistung / Hubraum	81 kW / 0 ccm	Nächste HU	08/2026
Wartungsheft / Nachweis	digitaler Nachweis / vollständig	Restlauf bis Service	0 Monat(e)
Letzte Wartung	09/2024 bei 12.446 km	Polsterart	Stoff/Leder Kombination
Vorschaden	Keine Feststellbar	Polsterfarbe	Dunkelgrau-Braun
Nachlackierung	Keine Feststellbar	zul. Gesamtgewicht	2.119 kg
Dokumente	ZB I vorhanden	Anzahl Halter	unbekannt
Schlüssel soll/ist	2/2	Anzahl Sitze / Türen	5 / 5
Vertragsnummer	21120329	Re-Import

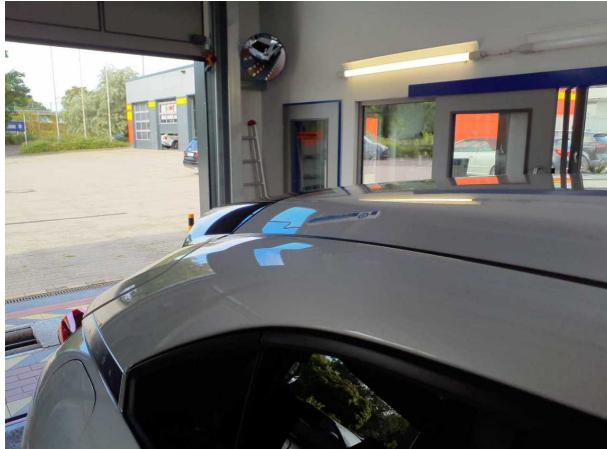
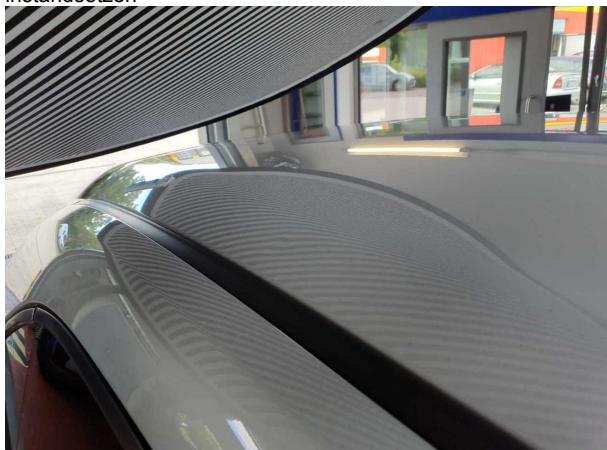
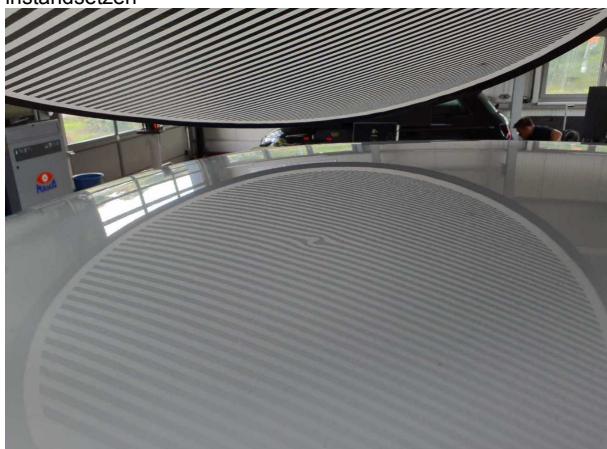
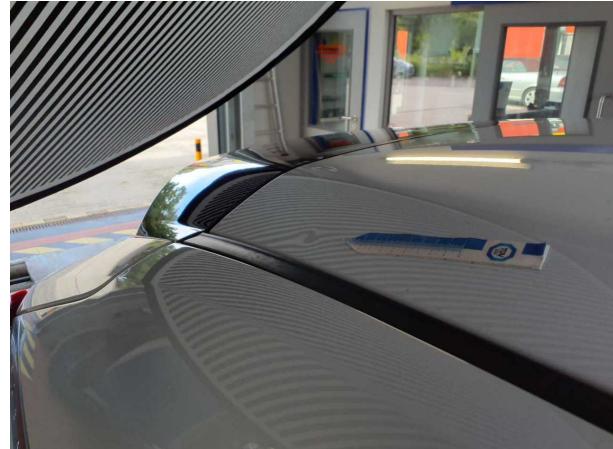
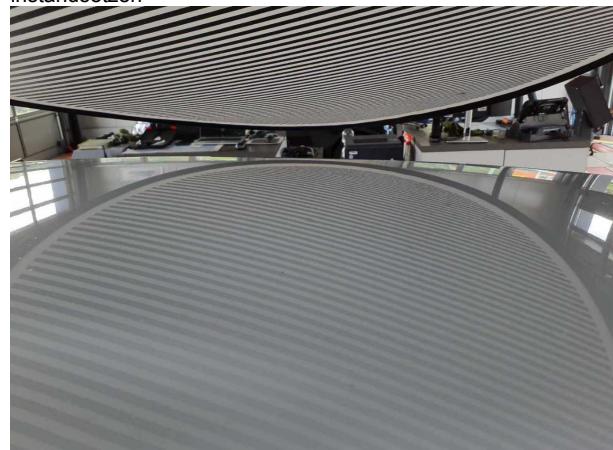
Nr.	Bauteilgruppe	Beschreibung
1	Fahrzeugdach	Dach - Delle(n) - sanft instandsetzen
2	Sonstiges	Inspektion/Wartung - fällig - durchführen
3	Rad/Reifen	Leichtmetallfelge vorn rechts - verkratzt / verschürft - erneuern
4	Tür hinten rechts	Tür - Kratzer - lackieren
5	Sonstiges	Inspektion/Wartung (überzogen 20000km 1 Jahr) - entspricht nicht den Leasingvorgaben - Wertminderung

Beschädigung #1: Fahrzeugdach: Dach - Delle(n) - sanft instandsetzen

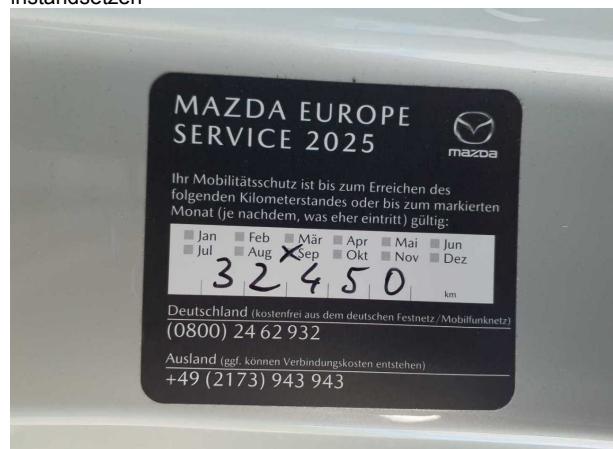
Beschädigung #2: Sonstiges: Inspektion/Wartung - fällig - durchführen

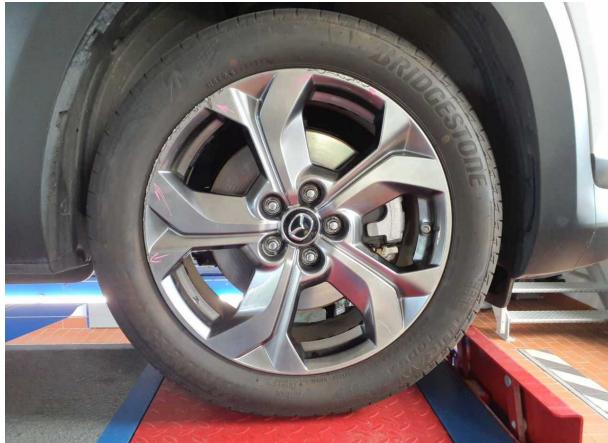
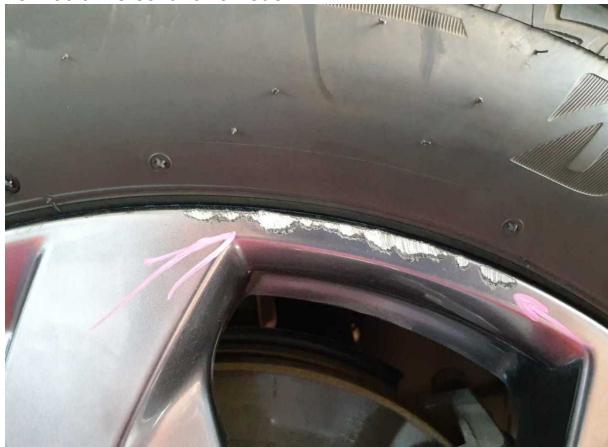
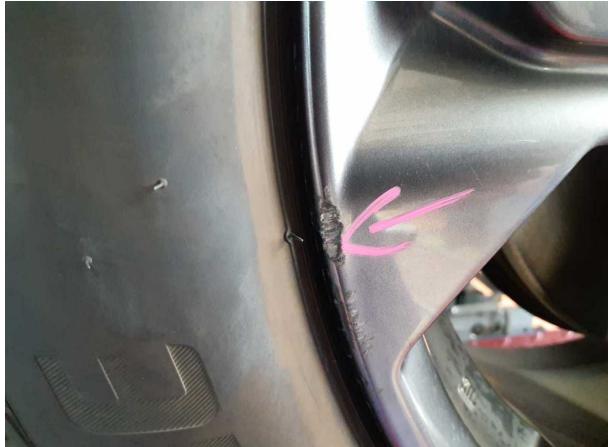
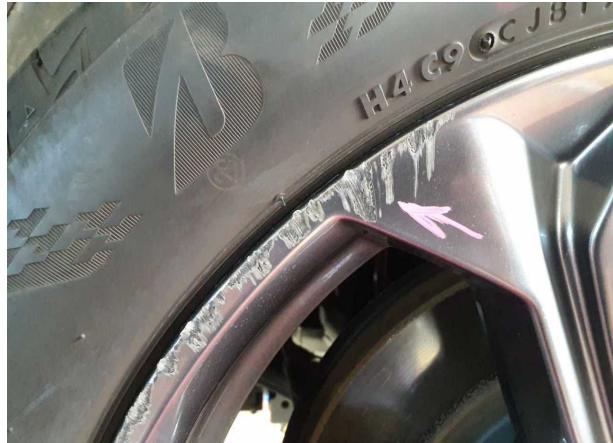
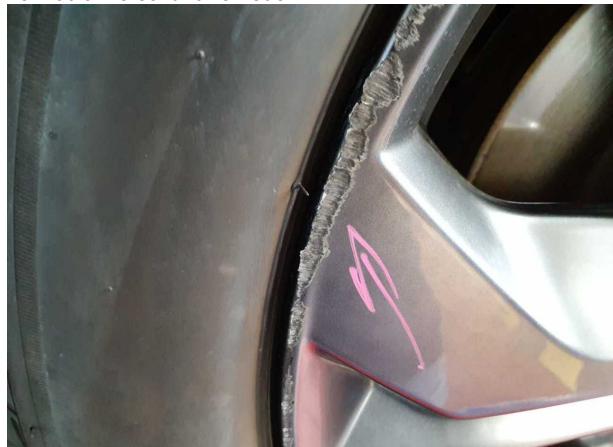
Beschädigung #3: Rad/Reifen: Leichtmetallfelge vorn rechts - verkratzt / verschürt - erneuern

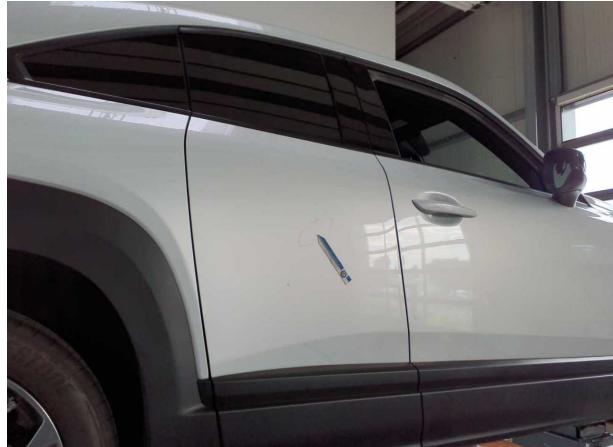
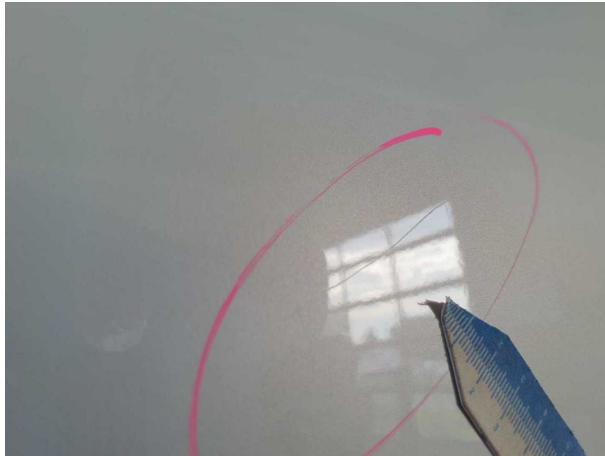
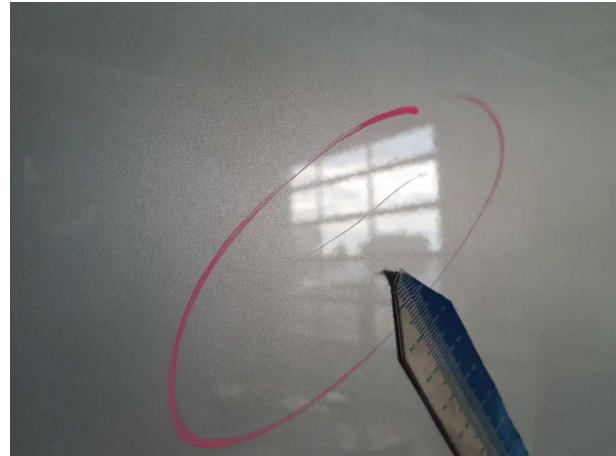
Beschädigung #4: Tür hinten rechts: Tür - Kratzer - lackieren
