Athlon Verkaufsexpertise

Kunde :	Athlon Germany KD	Vertragsnummer :	12074295
Berichtsnummer :	000000812550-DE949		
Amtl. Kennzeichen :	S-CP 8903E

Suzuki Across .

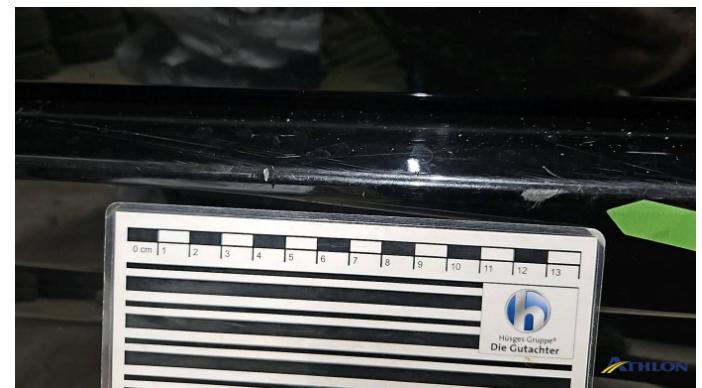
1. Stoßfänger Hinten
Kratzer

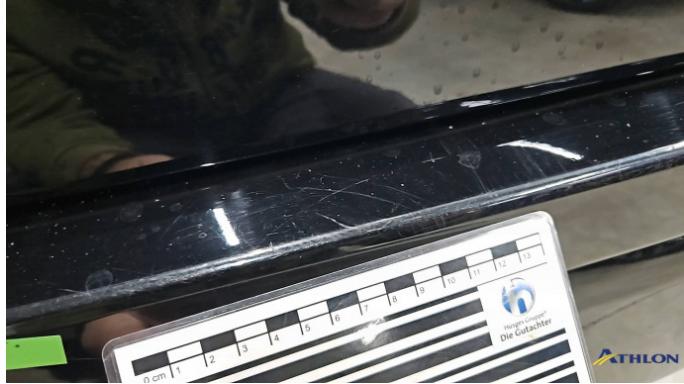
1. Stoßfänger Hinten

Kratzer

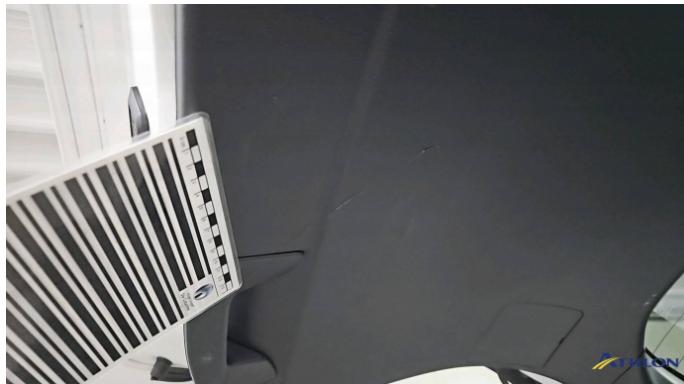
2. Türeinstieg Vorne - Links

Kratzer

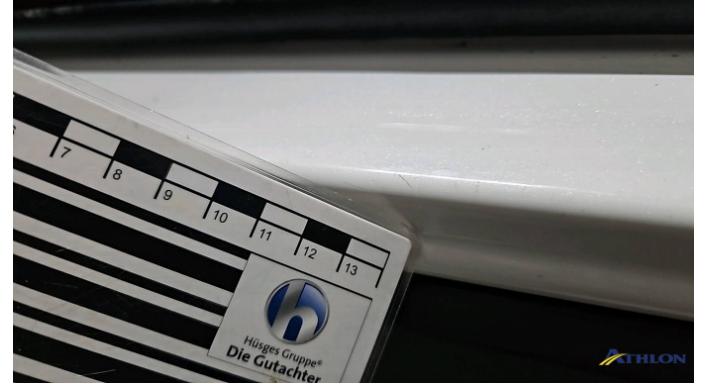
4. Heckdeckelverkleidung

Kratzer

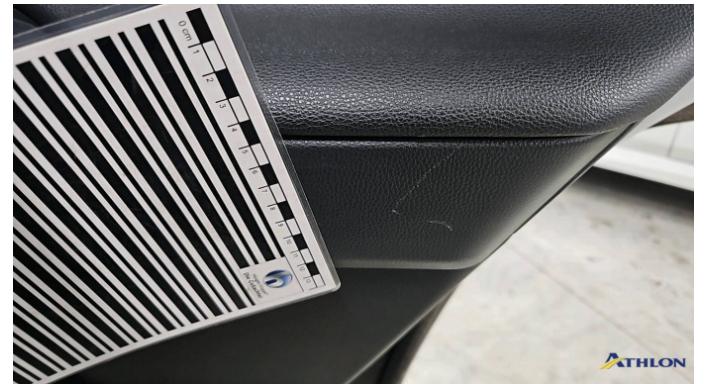
5. Türverkleidung Hinten - Rechts

Kratzer
