DEKRA Automobil GmbH
Otto-Hahn-Str. 5, 19061 Schwerin

Zustandsbericht / Minderwertgutachten

**Kennzeichen****RO TH75****FIN****JTDAGNAC000243720****Vorgang**

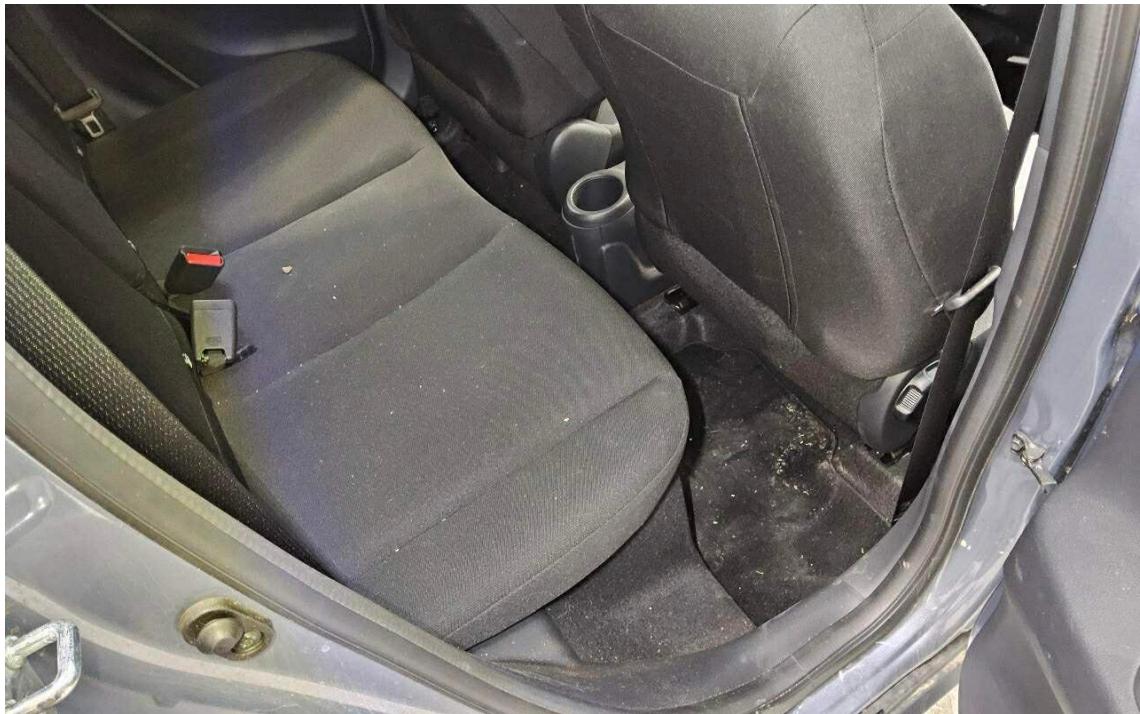
Bezeichnung des Schadens / Rep.-Weg	Rep.Kost brutto	Anrechnung	Minderwert in EUR brutto	netto
1. Fahrzeuginnenraum verschmutzt, reinigen (Bild 7)	200	voll	-200	-168,07
2. Geräusche aus dem Riementrieb, prüfen und Befund festlegen, Schadenerweiterung möglich	150	voll	-150	-126,05
3. Außenspiegel rechts, smart repair (Bild 8)	100	voll	-100	-84,03
Rep.Kosten insgesamt / Minderwert		450	-450	-378,15

Bild 7 : Fahrzeuginnenraum verschmutzt
