DEKRA Automobil GmbH
Otto-Hahn-Str. 5, 19061 Schwerin

Zustandsbericht / Minderwertgutachten

OB TF2810
FIN
JTDAGNAC400129199

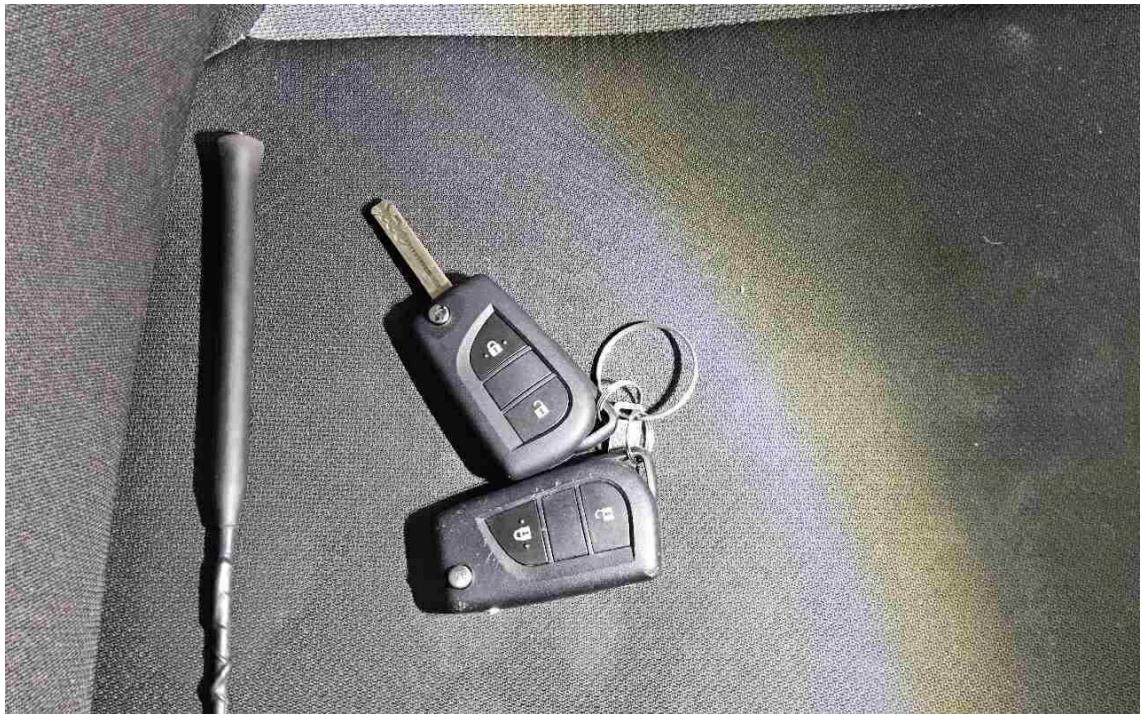
Bild 5 : Schlüssel, Servicenachweis / Serviceheft (letzter Eintrag)

Bezeichnung des Schadens / Rep.-Weg	Rep.Kost	Anrechnung	Minderwert in EUR	
	brutto		brutto	netto
1. Servicehistorie nicht nachvollziehbar - Service durchführen, erneuern	450	voll	-450	-378,15

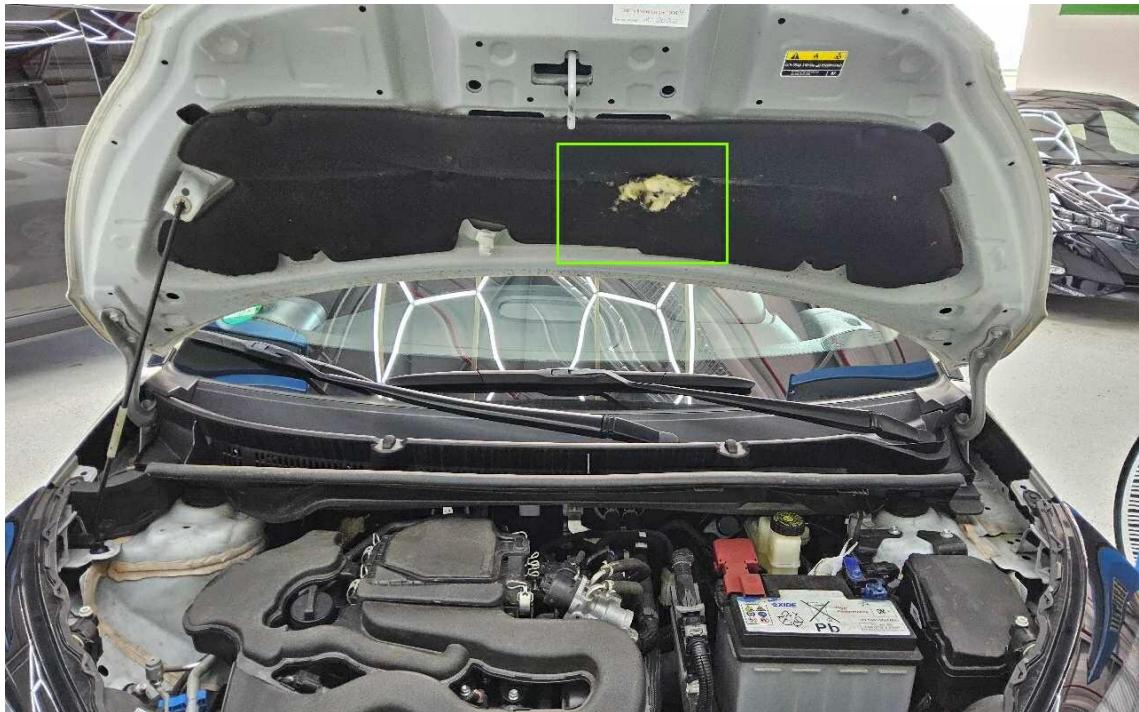
2. Tierbisssspuren Motorraum - Mehrkosten möglich, prüfen und Befund festlegen, Schadenerweiterung möglich (Bild 7, 8)	100	voll	-100	-84,03
3. Motorhaube eingedellt, drücken (Bild 9)	120	voll	-120	-100,84

Bild 7 : Tierbissspuren Motorraum - Mehrkosten möglich

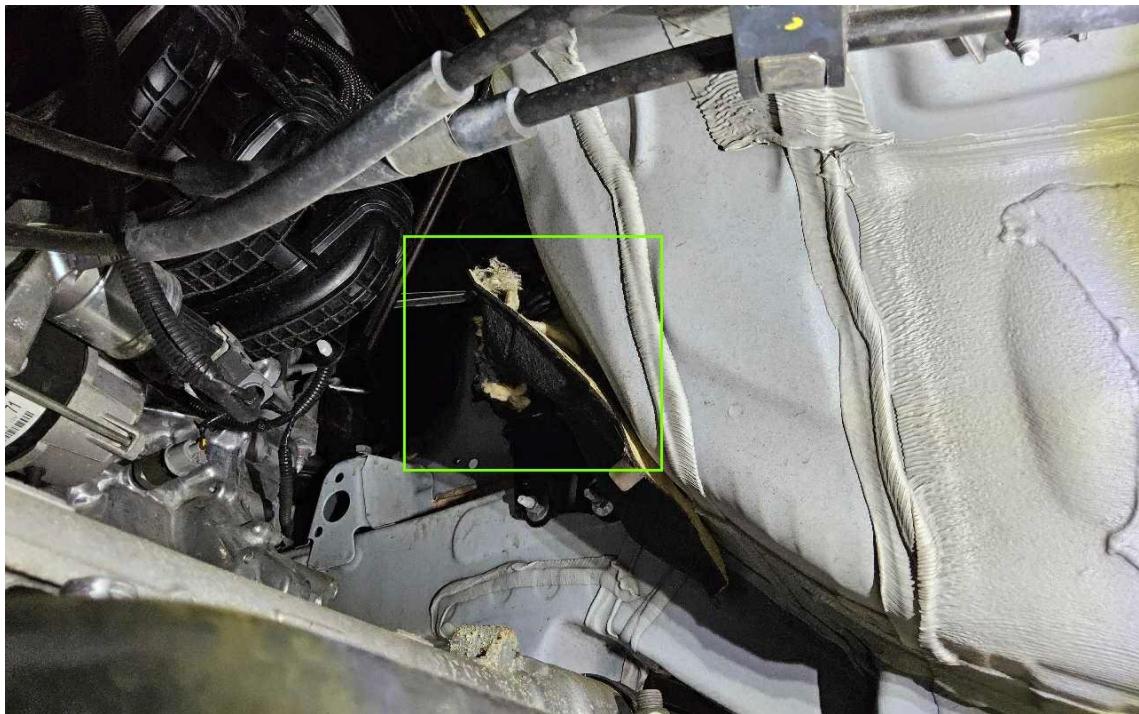
Bild 8 : Tierbissspuren Motorraum - Mehrkosten möglich

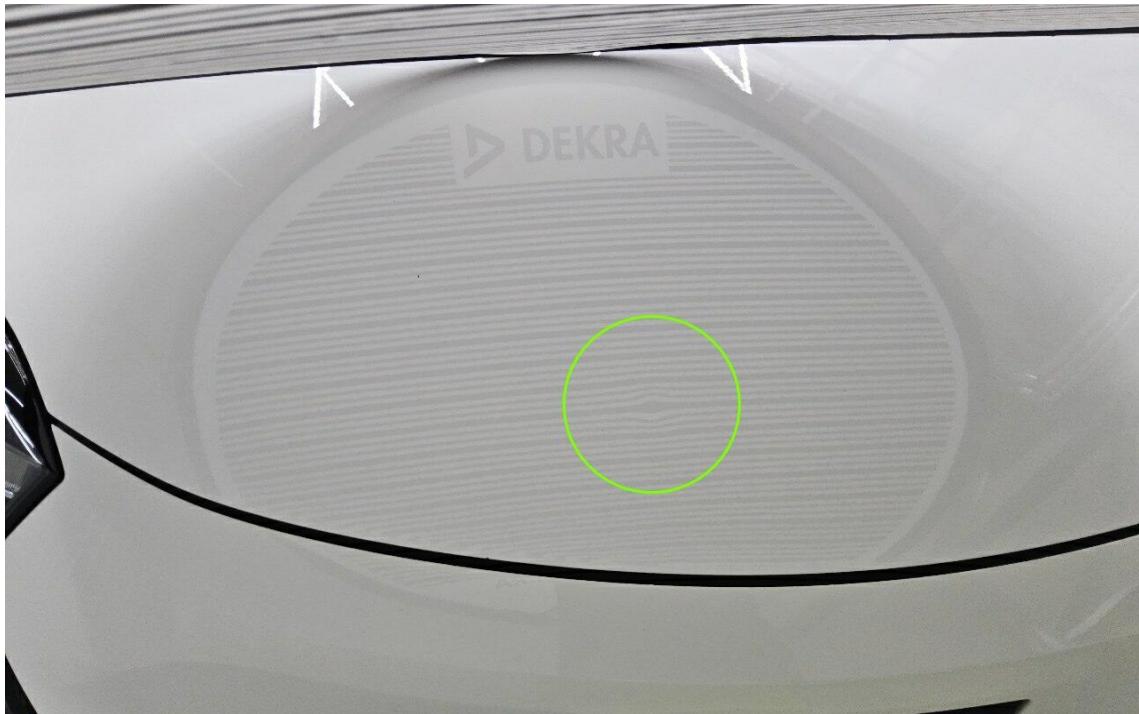
Bild 9 : Motorhaube eingedellt

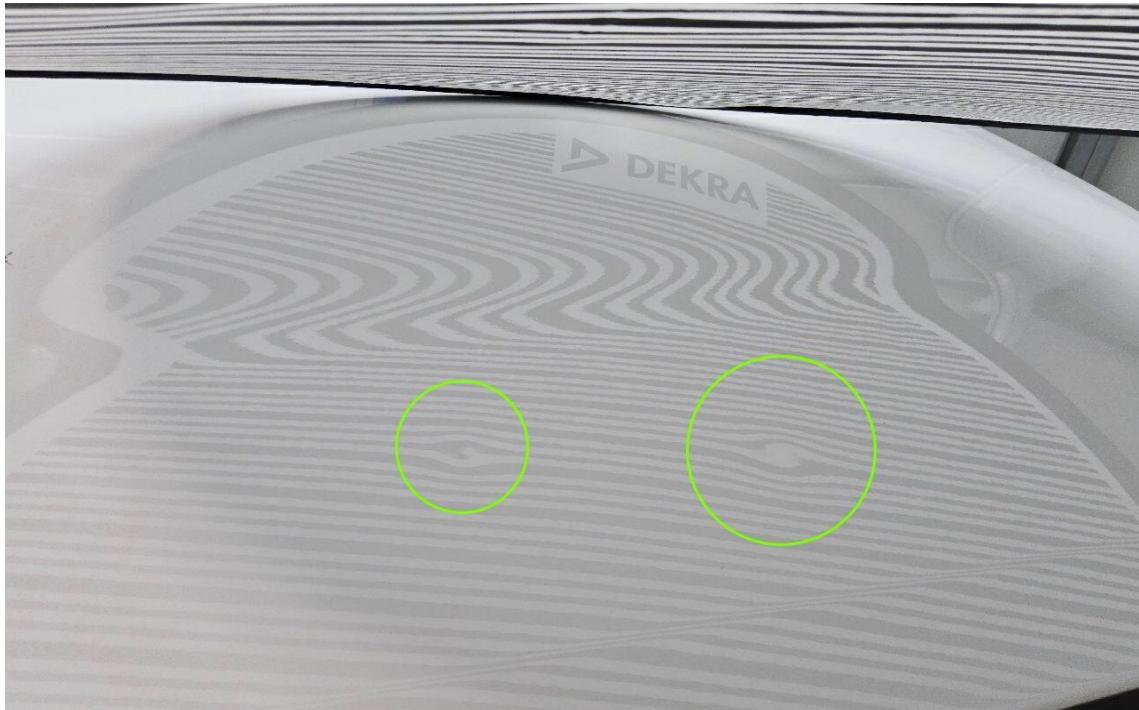
4. Dach mehrfach eingedellt, drücken (Bild 10, 11, 12)	400	voll	-400	-336,13
5. Dachholm rechts eingedellt, drücken (Bild 13)	80	voll	-80	-67,23
6. Stoßfänger vorne zerkratzt, smart repair (Bild 14)	300	voll	-300	-252,10

Bild 10 : Dach mehrfach eingedellt

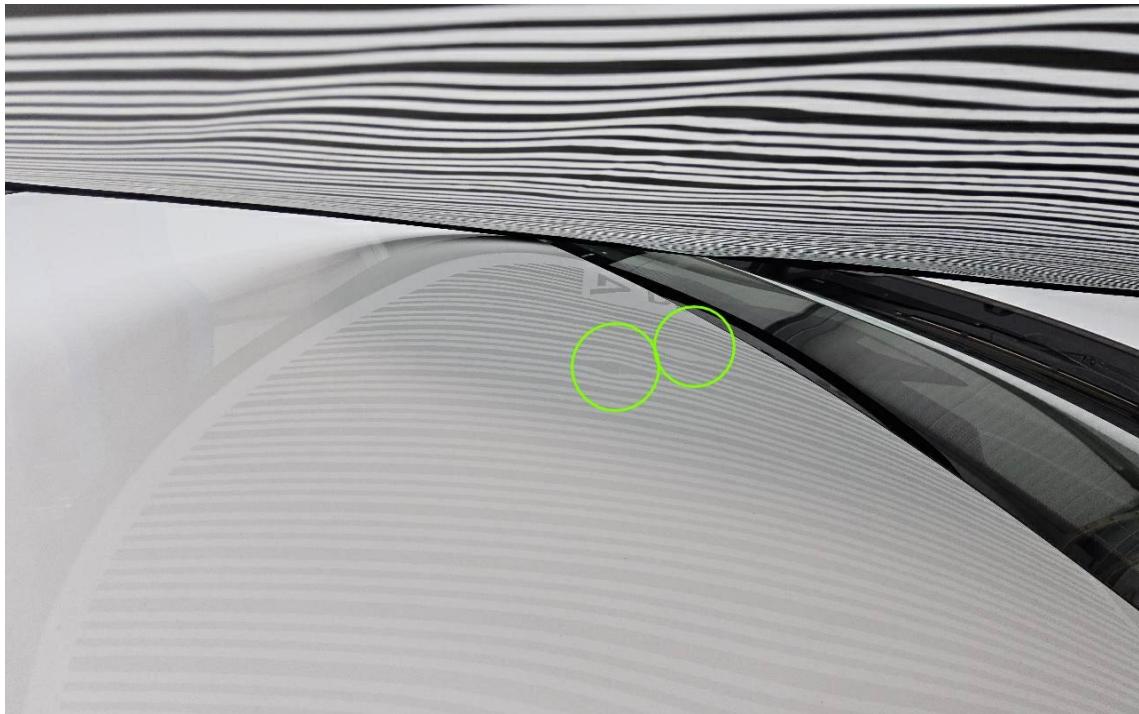
Bild 11 : Dach mehrfach eingedellt

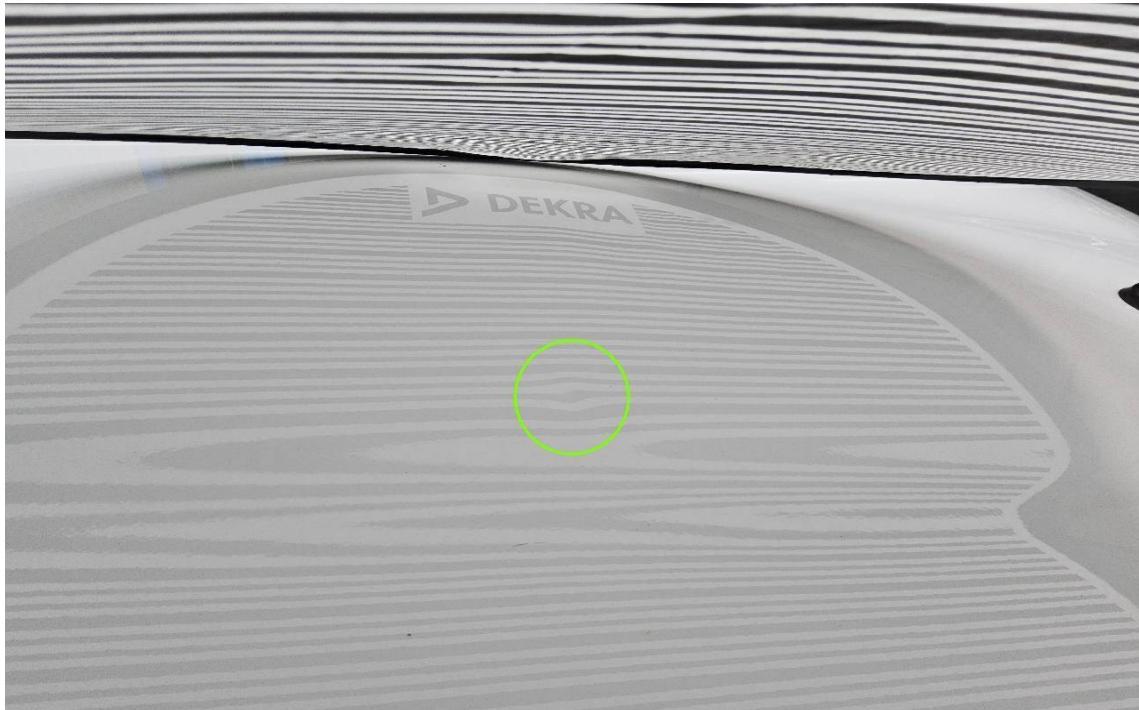
Bild 12 : Dach mehrfach eingedellt

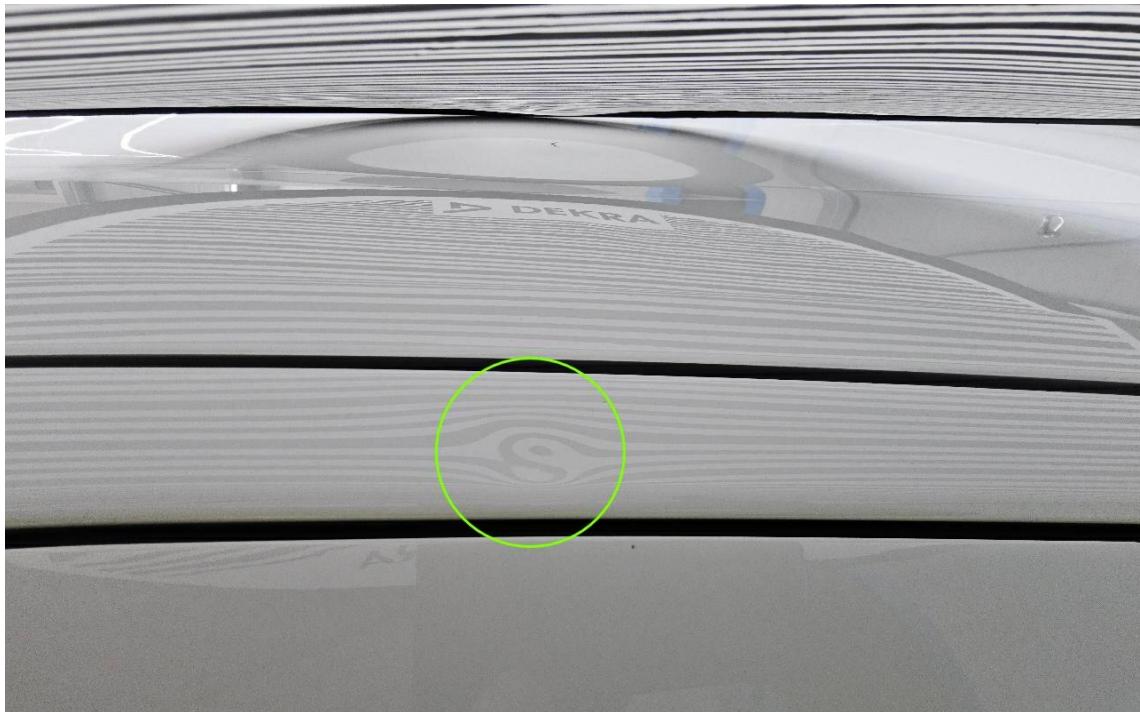
Bild 13 : Dachholm rechts eingedellt

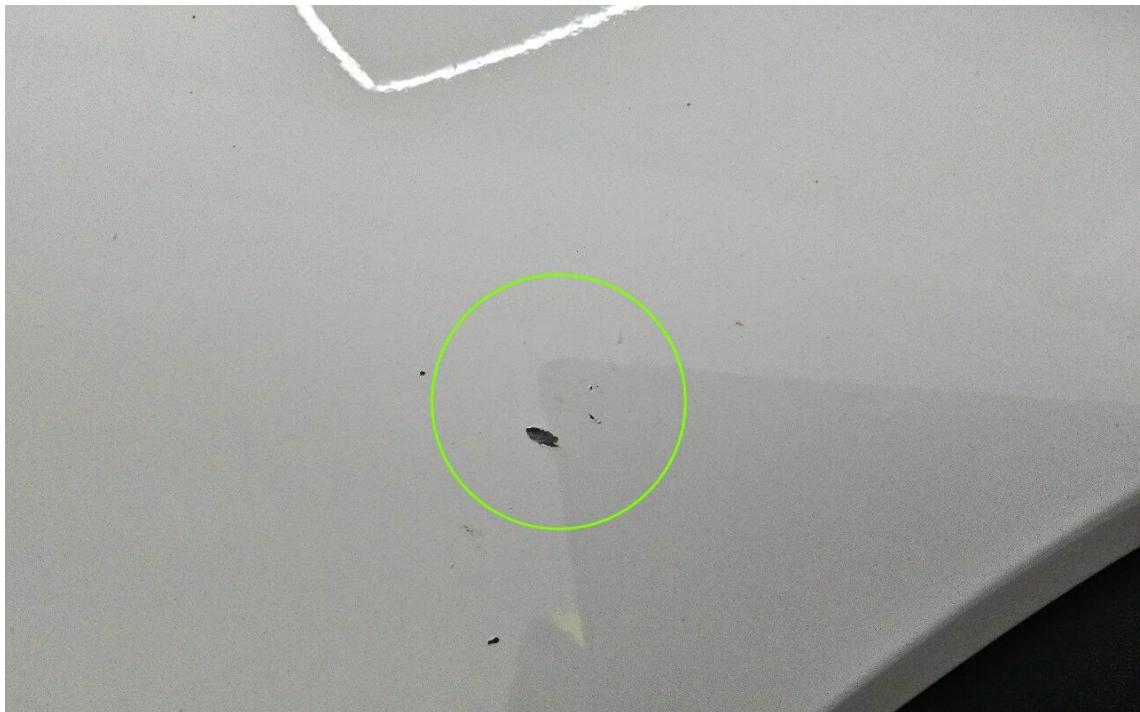
Bild 14 : Stoßfänger vorne zerkratzt

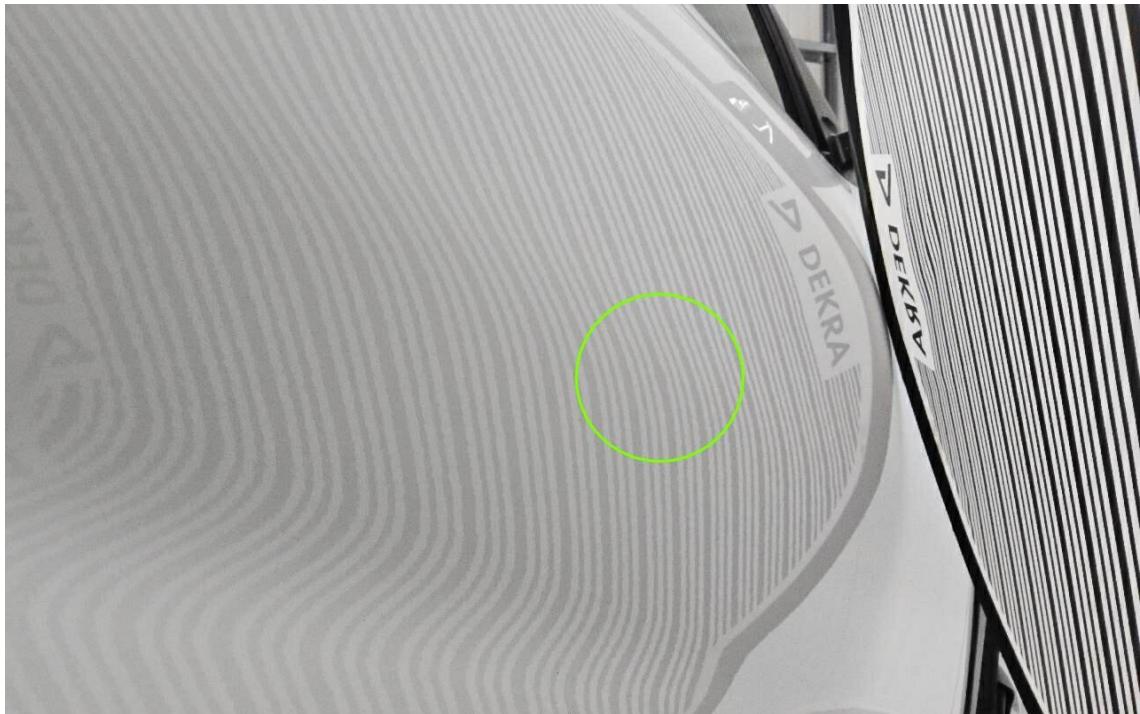
7. Tür vorne rechts eingedellt, drücken (Bild 15)	80	voll	-80	-67,23
8. Zierblende Radlauf rechts zerkratzt, erneuern (Bild 16, 17)	138	voll	-138	-115,97

Bild 15 : Tür vorne rechts eingedellt

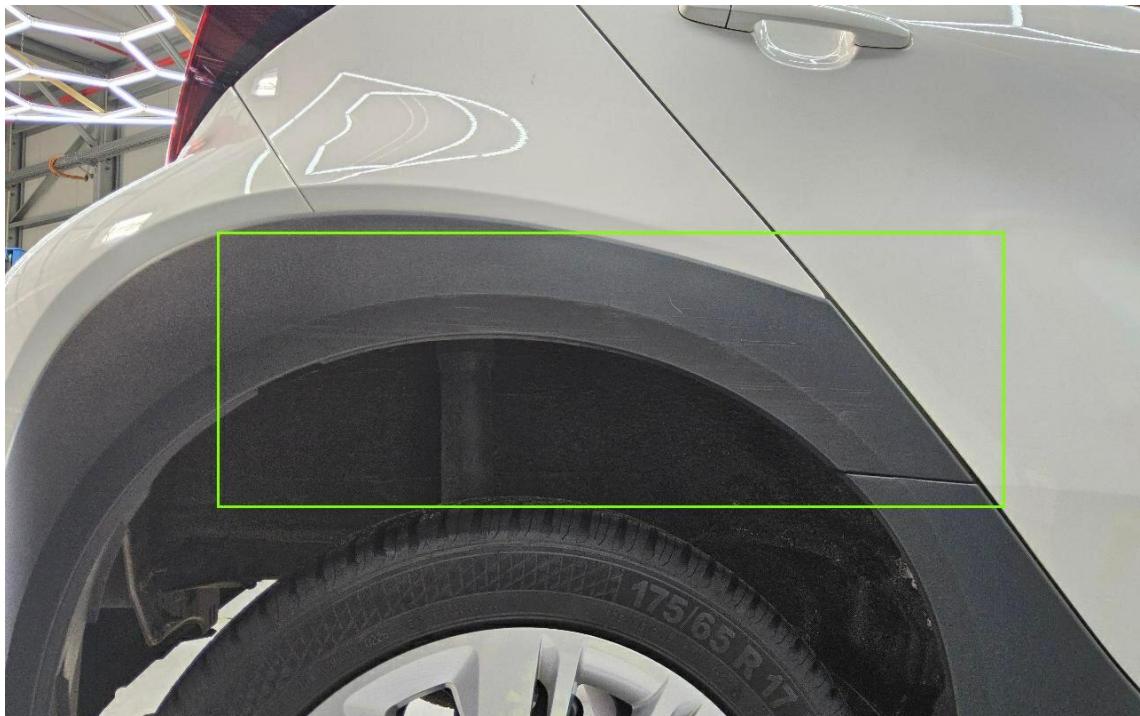
Bild 16 : Zierblende Radlauf rechts zerkratzt

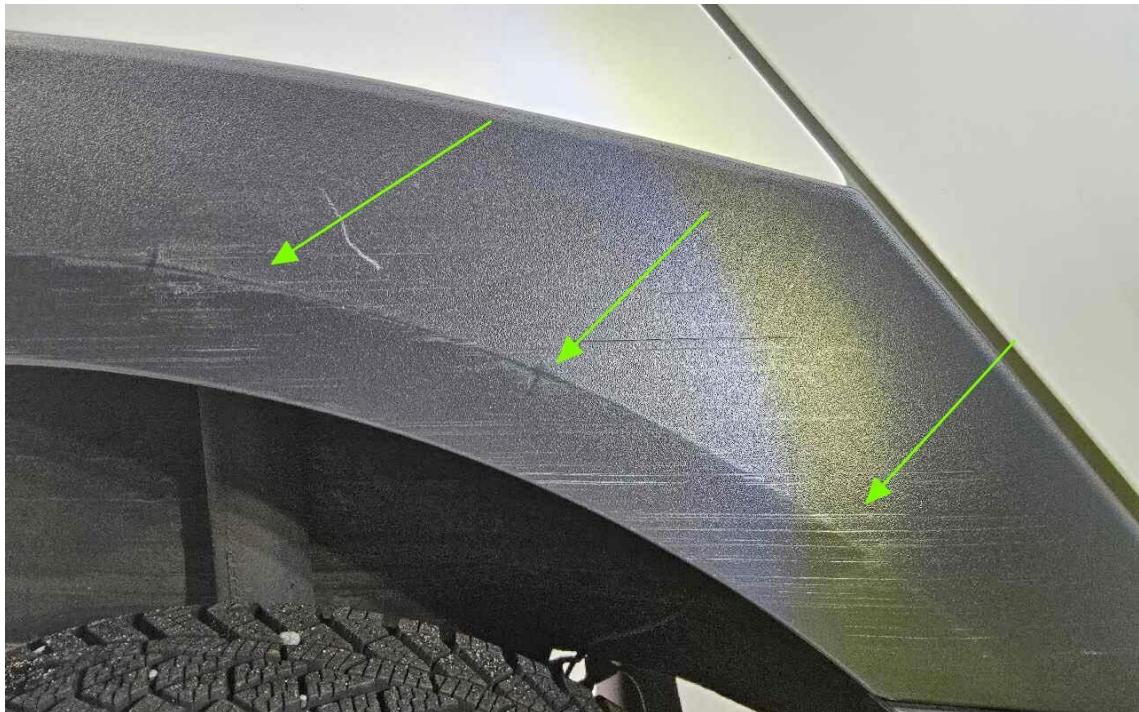
Bild 17 : Zierblende Radlauf rechts zerkratzt

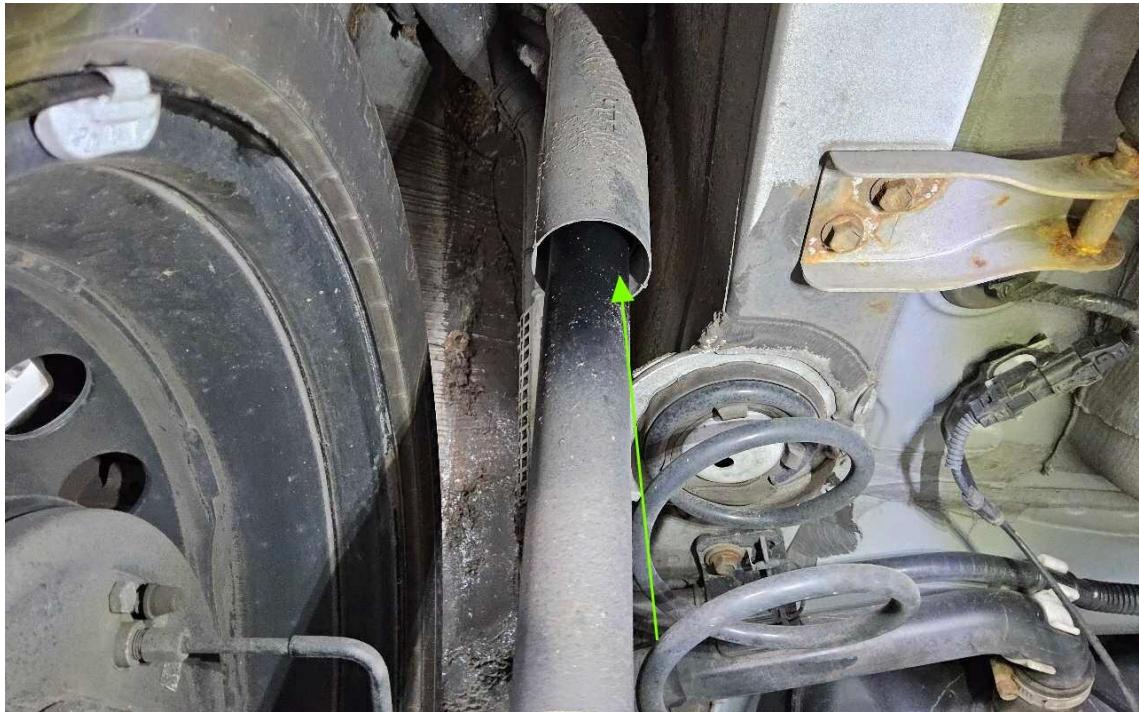
9. Stoßdämpfer hinten ölfleckig, prüfen und Befund festlegen, Schadenerweiterung möglich (Bild 18, 19)	100	voll	-100	-84,03
Rep.Kosten insgesamt / Minderwert	1.768		-1.768	-1.485,71

Bild 18 : Stoßdämpfer hinten ölfleckig

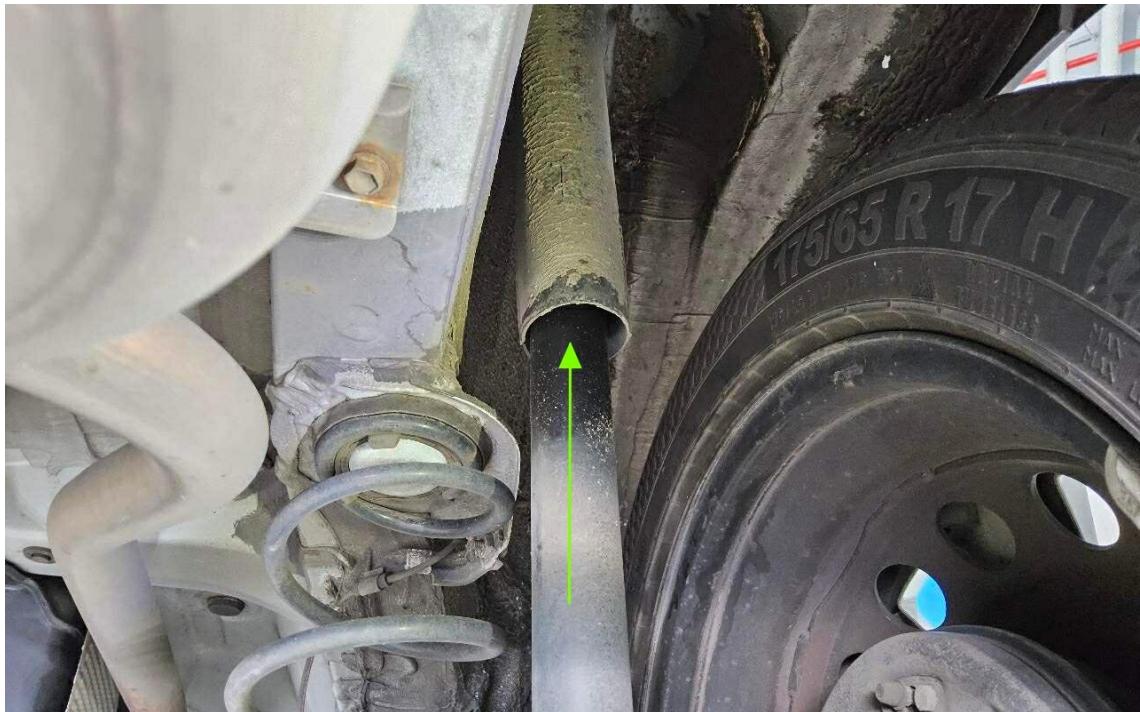
Bild 19 : Stoßdämpfer hinten ölfleckig
