## Zustandsbericht / Minderwertgutachten

**Kennzeichen****KE WE26****FIN****JTDAGNAC700032062****Vorgang**

Erstzulassung	12.07.2022	Fahrzeugart	PKW
Hersteller	TOYOTA	Typ / Verkaufsbez.	Aygo X S-CVT Air Explore
Aufbauart	Limousine	Türen	5
Sitzplätze	4	Fahrzeug-Ident.-Nr.	JTDAGNAC700032062
HSN / TSN	7104 / AAL	Schlüssel-Nr.	10500543
Km-Stand abgelesen	12054	Energiequelle / Kraftstoff	Benzin
Zylinderanzahl	3 / Reihenmotor	Leistung (kW)	53
Hubraum (ccm)	998	Schadstoffklasse:	EURO6;WLTP;AP;PI/CI; M, N1 I
Antriebsart	Frontantrieb	Getriebe	Automatik /
Felgen	Leichtmetall	Farbe / Farbe	Ginger Beige / Metallic / Night Sky Black
Polster / Farbe	Teilleder / Schwarz	Es wird unterstellt, dass die Gesamtaufleistung dem abgelesenen Km-Stand entspricht.

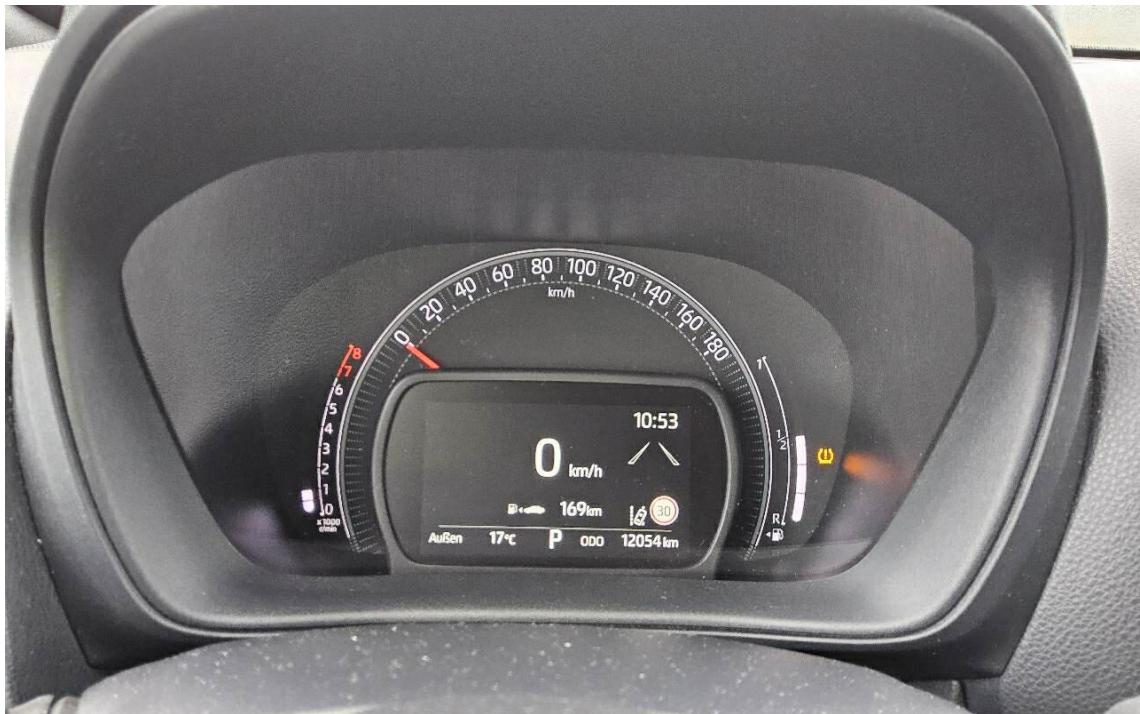
Bild 4 : Kombiinstrument (betriebsbereit) mit Km-Stand

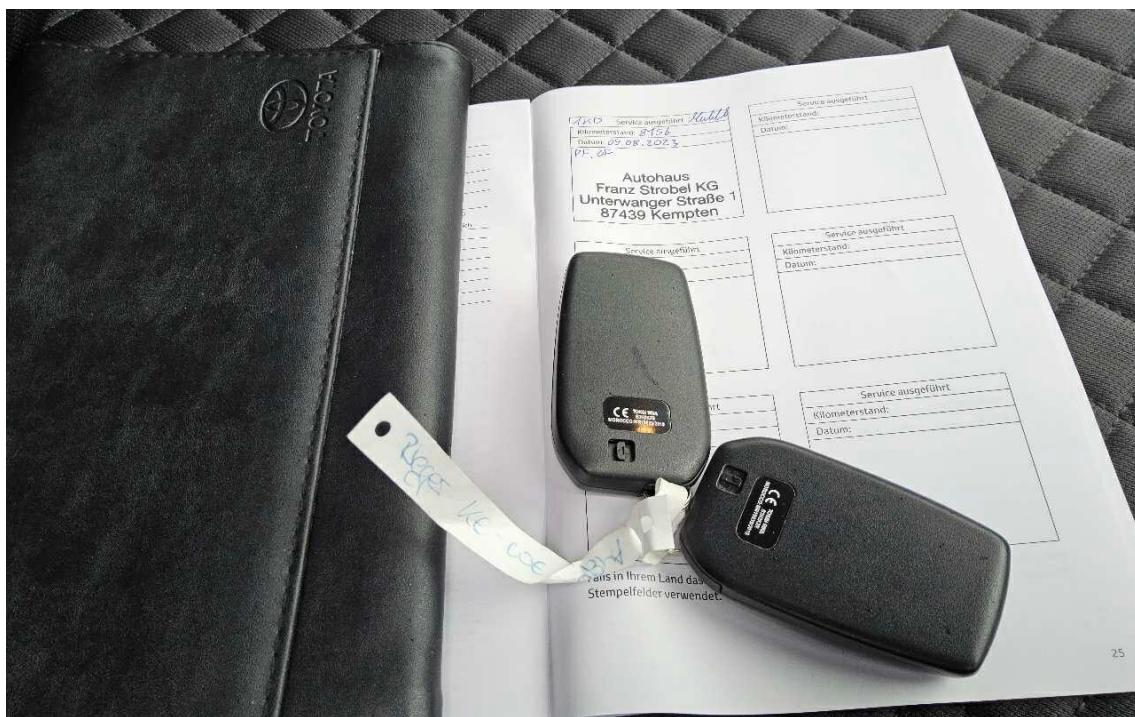
Wartungsnachweis: lückenhaft  
letzte Wartung: am 09.08.2023 bei Kilometerstand 8.156

Bild 5 : Schlüssel, Servicenachweis / Serviceheft (letzter Eintrag)

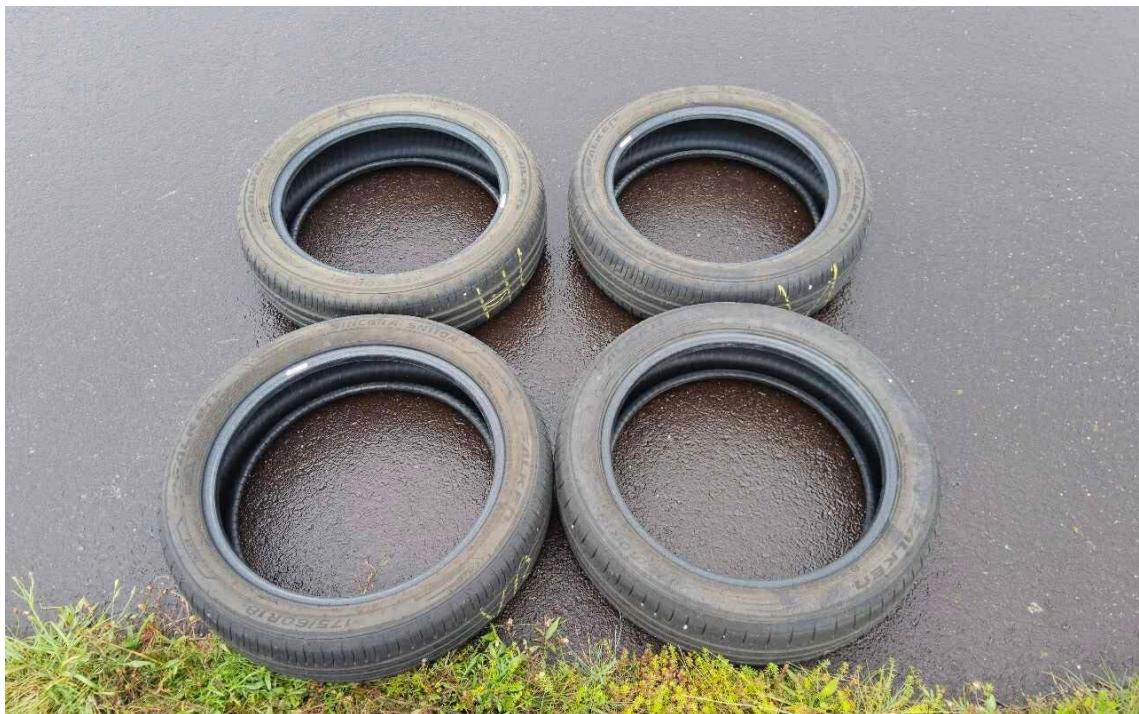
Zum Zeitpunkt der Besichtigung lag ein weiterer Reifensatz vor. Die Maße sind wie folgt:

Sommerreifen Falken Sincera 175/60R18 85H 5mm/5mm/5mm/5mm

Bild 7 : Zweiter Reifensatz

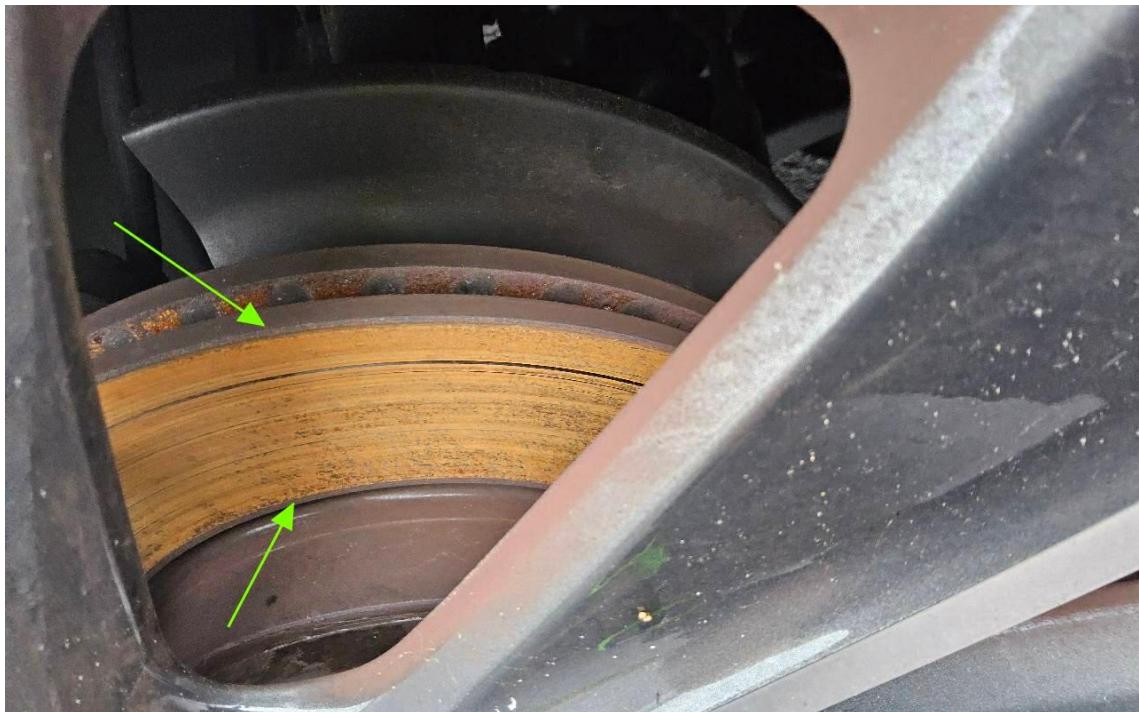
Bild 8 : starke Korrosionsbildung Bremse vorne

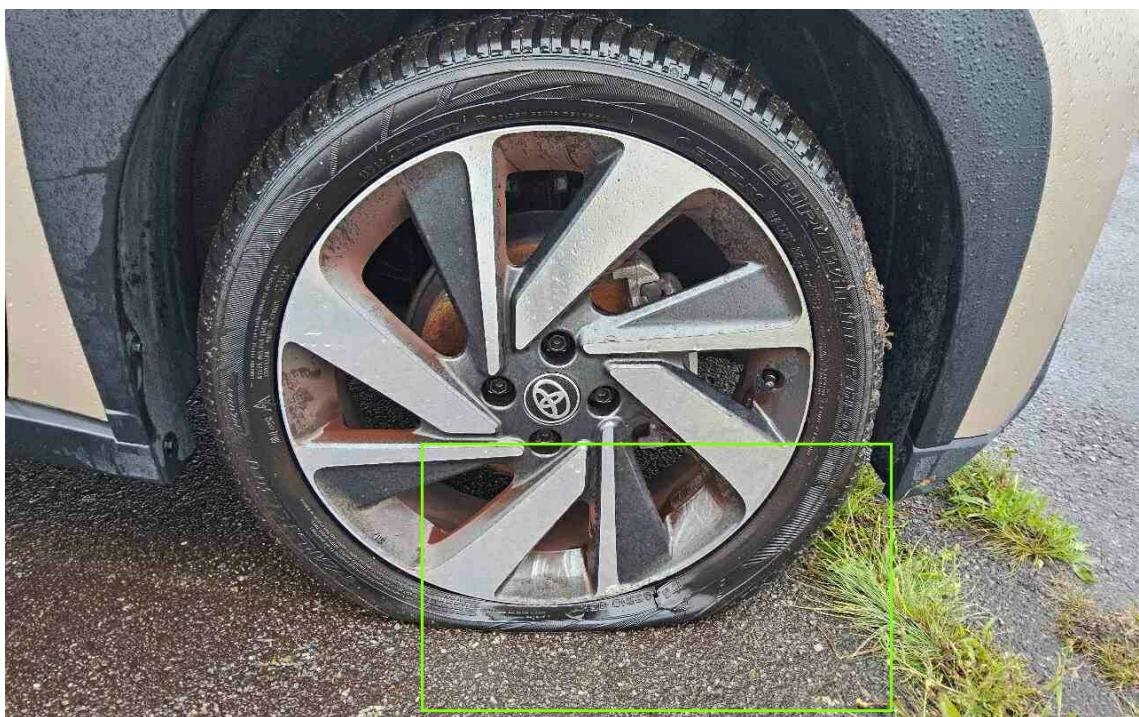
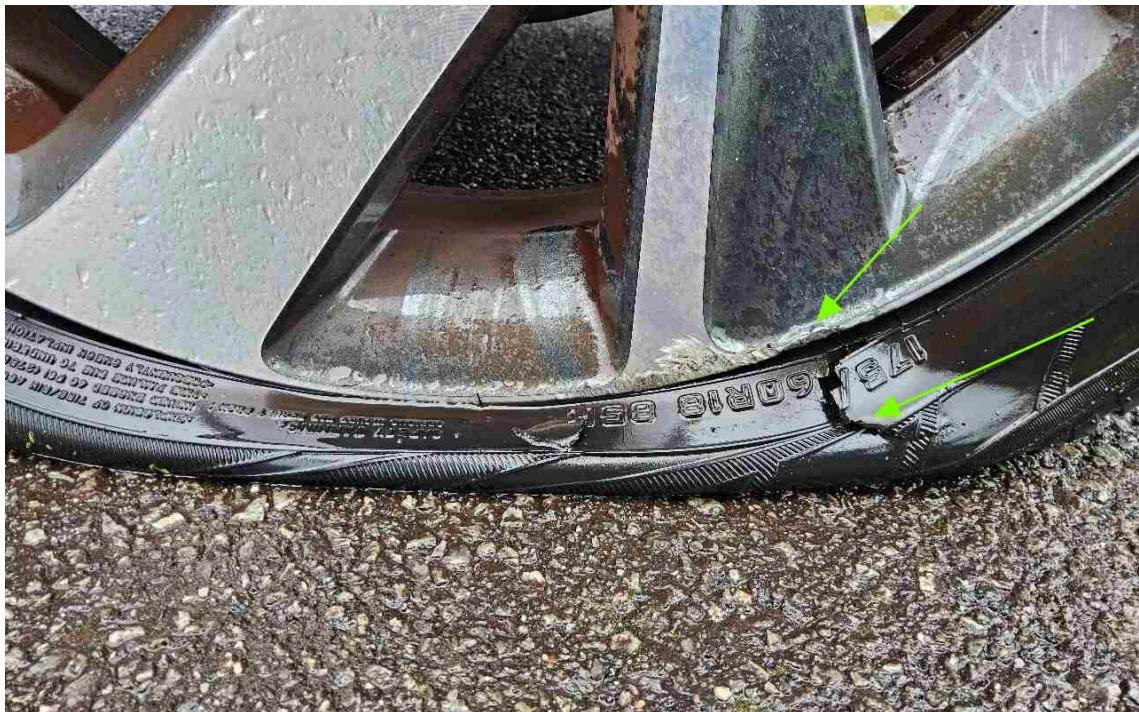
Bezeichnung des Schadens / Rep.-Weg	Rep.Kost brutto	Anrechnung brutto	Minderwert in EUR brutto	netto
1. Batterie tiefentladen, prüfen und Befund festlegen, Schadenerweiterung möglich	100	voll	-100	-84,03
2. Servicehistorie unvollständig - Service durchführen, erneuern	450	voll	-450	-378,15
3. Reifendruckkontrolle aktiv - Reifen/Felgen-schaden vorne rechts - Mehrkosten möglich, prüfen und Befund festlegen, Schadenerweiterung möglich (Bild 9, 10)	991	voll	-991	-832,77
4. starke Korrosionsbildung Bremse vorne, erneuern (Bild 8)	529	voll	-529	-444,54
<b>Rep.Kosten insgesamt / Minderwert</b>	<b>2.070</b>		<b>-2.070</b>	<b>-1.739,49</b>

Bild 9 : Reifendruckkontrolle aktiv - Reifen/Felgen-schaden vorne rechts - Mehrkosten möglich

Bild 10 : Reifendruckkontrolle aktiv - Reifen/Felgen-schaden vorne rechts - Mehrkosten möglich

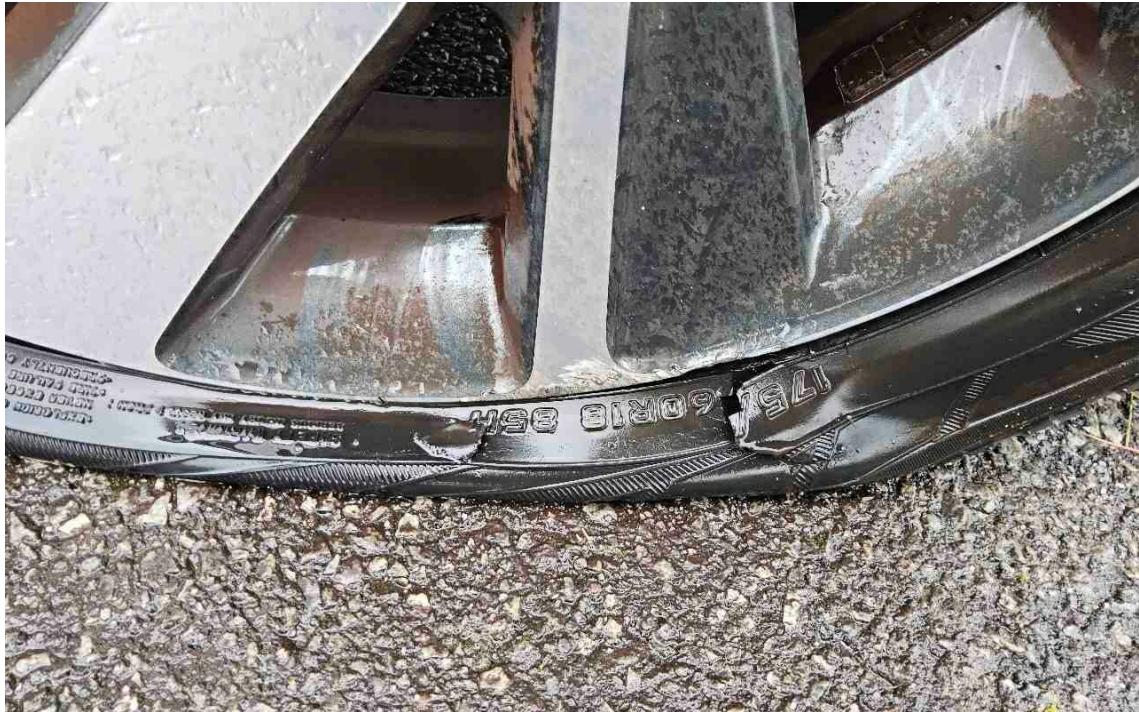
Bild 11 : Achse 1, Reifen Rechts 1

Profiltiefe	Art	Minderwert in EUR brutto	netto
vorne rechts	5 mm	WS	-90,00	-75,63
Legende		W/ Winter /O Original /S Schaden	<b>-90,00</b>	<b>-75,63</b>
