## Zustandsbericht / Minderwertgutachten

**ME NC107**
**FIN**
**JTDAGNAC700050836**

Erstzulassung	29.11.2022	Fahrzeugart	PKW
Hersteller	TOYOTA	Typ / Verkaufsbez.	Aygo X Pulse
Aufbauart	Limousine	Türen	5
Sitzplätze	4	Fahrzeug-Ident.-Nr.	JTDAGNAC700050836
HSN / TSN	7104 / AAL	Schlüssel-Nr.	10500574
Km-Stand abgelesen	24777	Energiequelle / Kraftstoff	Benzin
Zylinderanzahl	3 / Reihenmotor	Leistung (kW)	53
Hubraum (ccm)	998	Schadstoffklasse:	EURO6;WLTP;AP;PI/CI; M, N1 I
Antriebsart	Frontantrieb	Getriebe / Gänge	Schaltgetriebe / 5
Felgen	Leichtmetall	Farbe	Cardamon green/Night Sky Black / Metallic
Polster / Farbe	Stoff / Anthrazit	Es wird unterstellt, dass die Gesamtaufleistung dem abgelesenen Km-Stand entspricht.

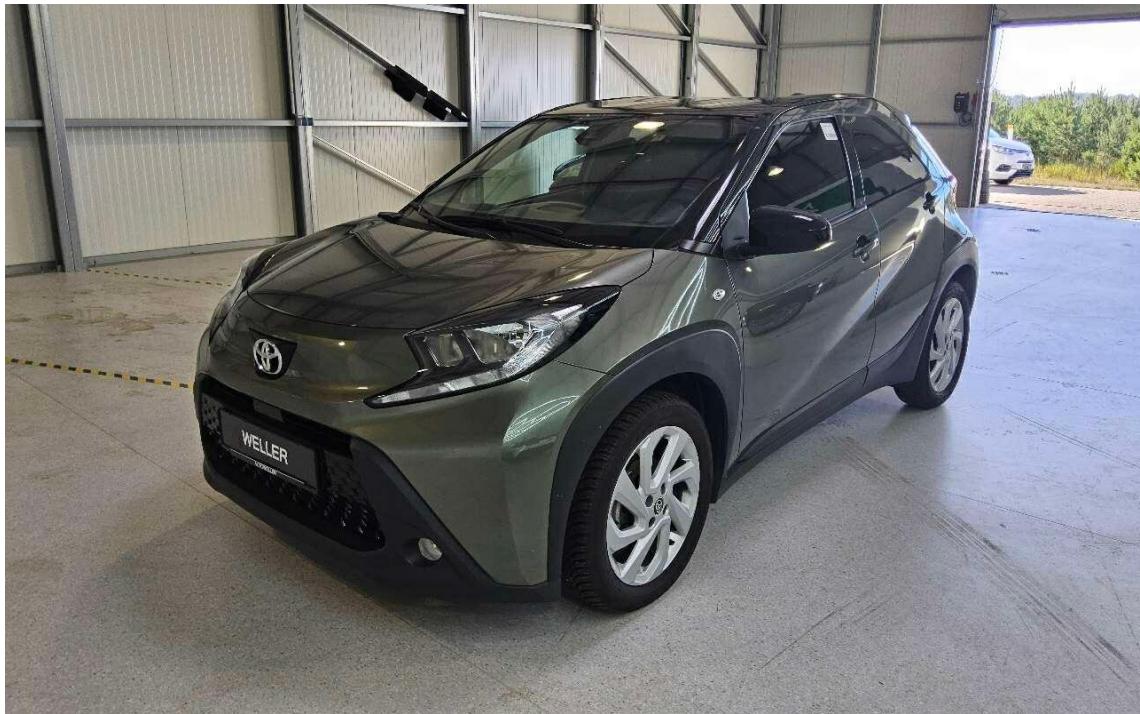
Bild 1 : Fahrzeug diagonal vorn links

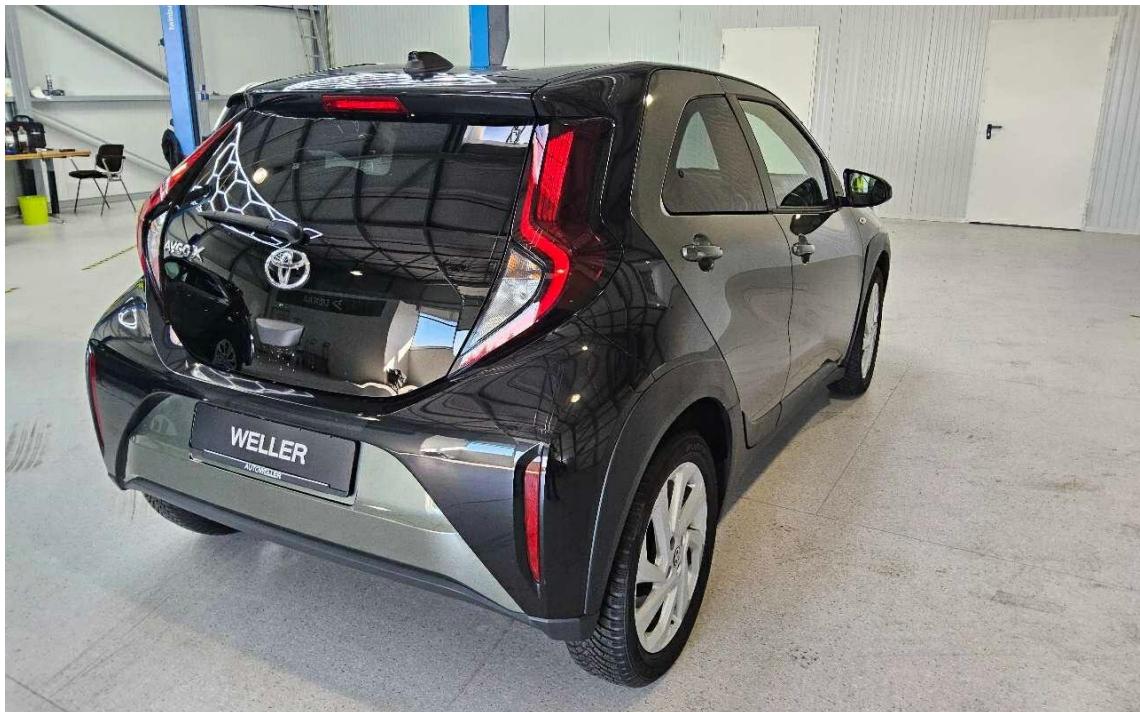
Bild 2 : Fahrzeug diagonal hinten rechts

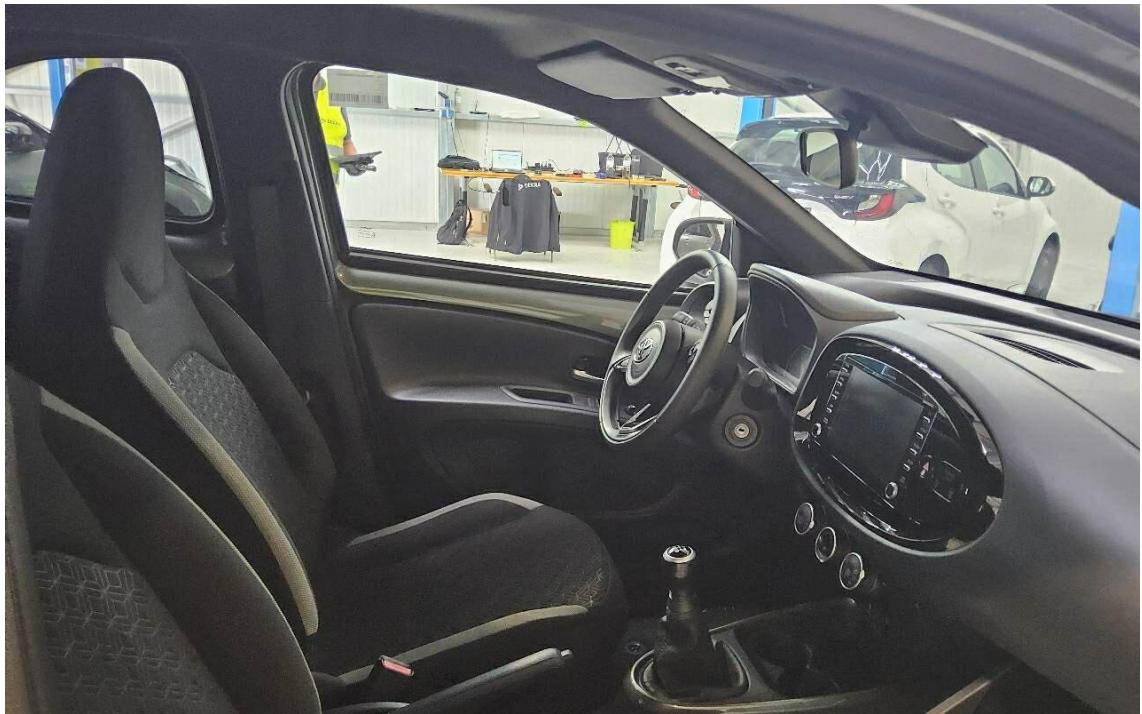
Bild 3 : Fahrzeuginnenraum durch die Beifahrtür

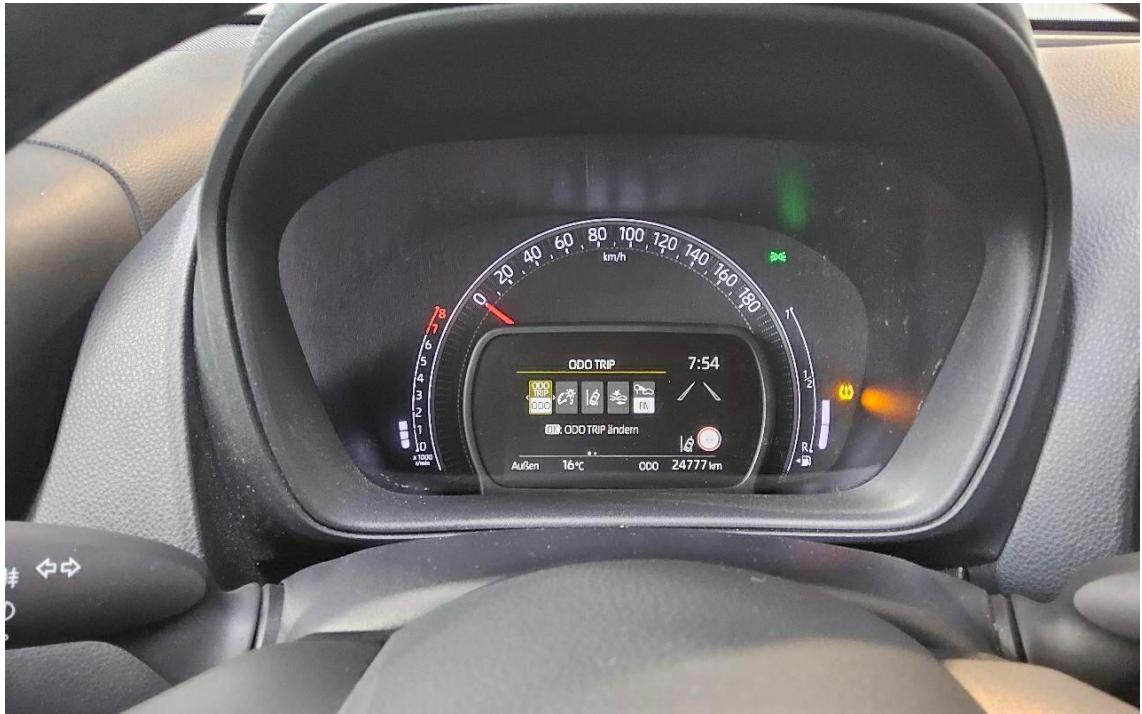
Bild 4 : Kombiinstrument (betriebsbereit) mit Km-Stand

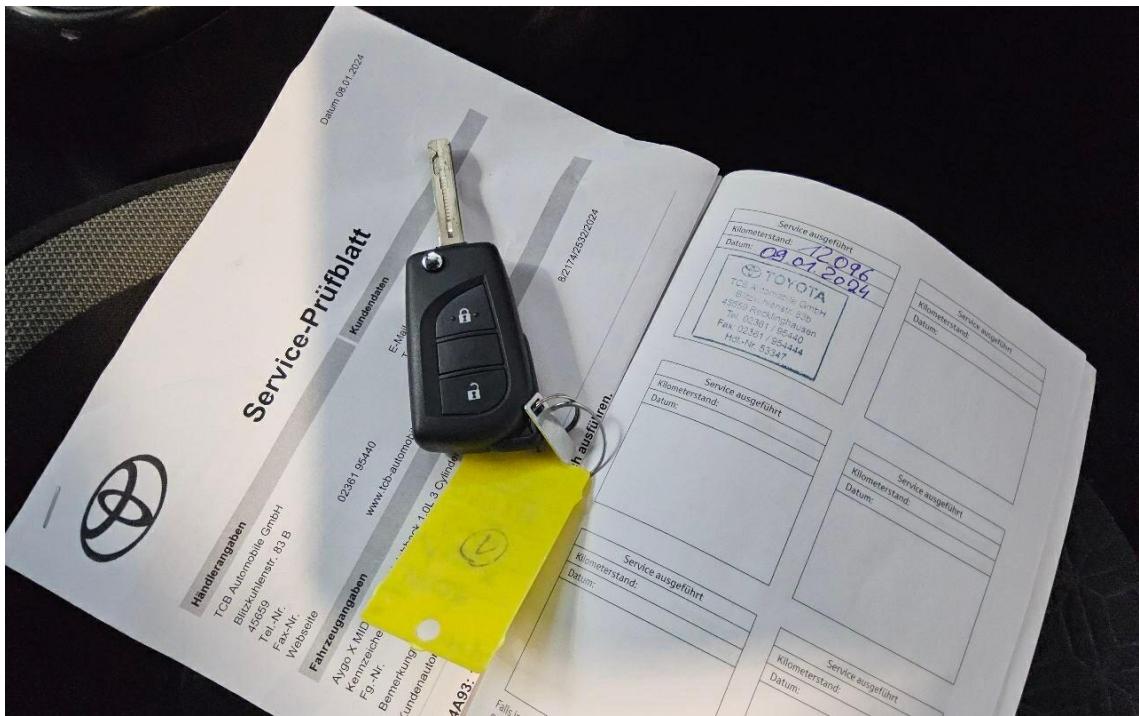
1 Hauptschlüssel vorgelegt.

Wartungsnachweis: lückenhaft  
letzte Wartung: am 09.01.2024

Bild 5 : Schlüssel, Servicenachweis / Serviceheft (letzter Eintrag)

Bezeichnung des Schadens / Rep.-Weg	Rep.Kost brutto	Anrechnung	Minderwert in EUR brutto	netto
1. Servicehistorie unvollständig Service durchführen, erneuern	450	voll	-450	-378,15
2. Reifendruckkontrolle aktiv, prüfen und Befund festlegen, Schadenerweiterung möglich	100	voll	-100	-84,03
<b>Rep.Kosten insgesamt / Minderwert</b>	<b>550</b>		<b>-550</b>	<b>-462,18</b>

Kosten brutto	Anrechnung	Minderwert in EUR brutto	netto
1. 1 x Fahrzeugschlüssel	1.250	voll	-1.250	-1.050,42
<b>fehlende Teile insgesamt / Minderwert</b>	<b>1.250</b>		<b>-1.250</b>	<b>-1.050,42</b>

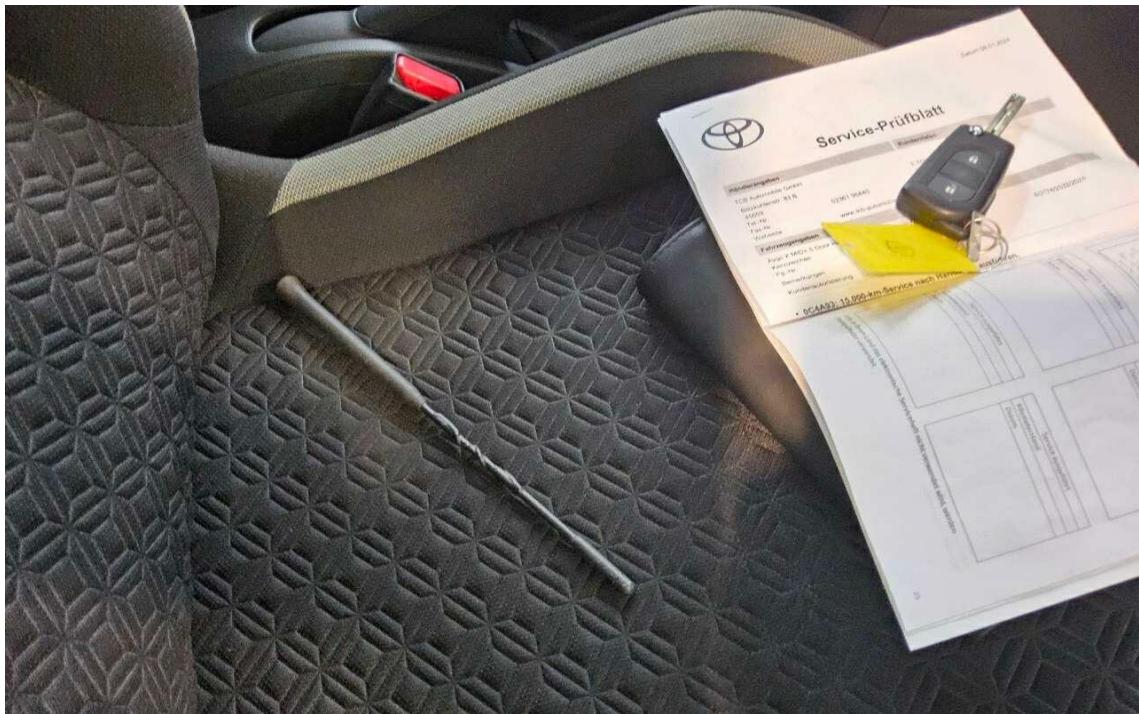
Bild 6 : Dachantenne im Fahrzeug

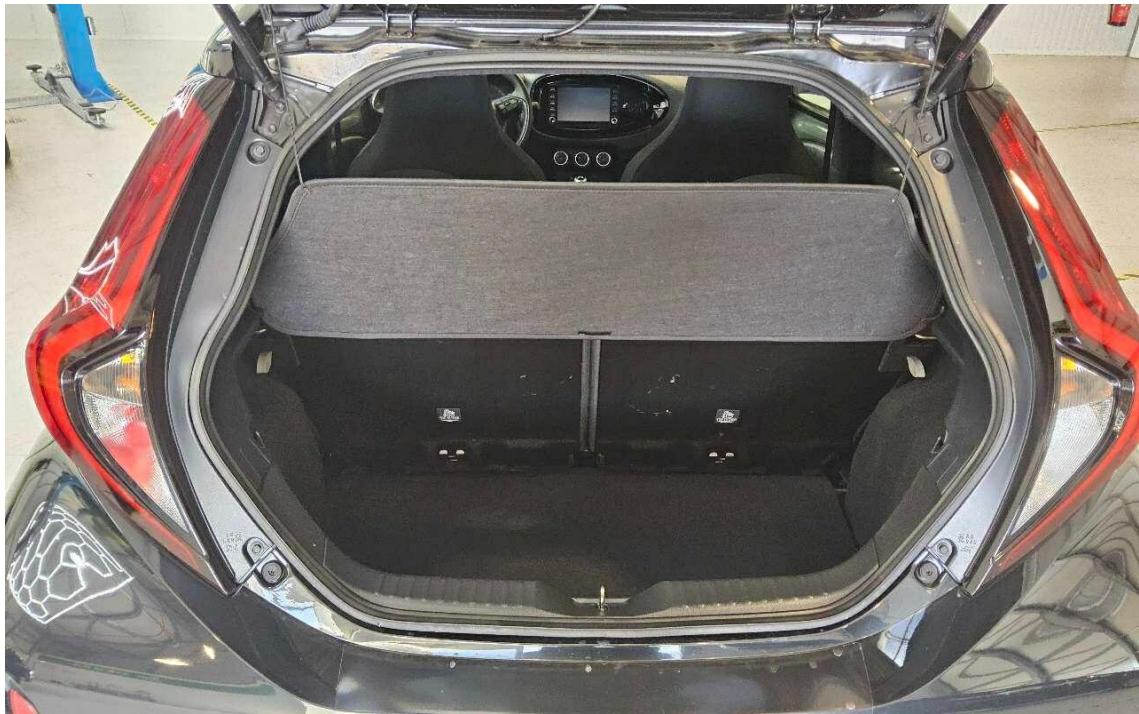
Bild 7 : Kofferraum
