Zustandsbericht / Minderwertgutachten

ME NC109

JTDAGNAC800070819

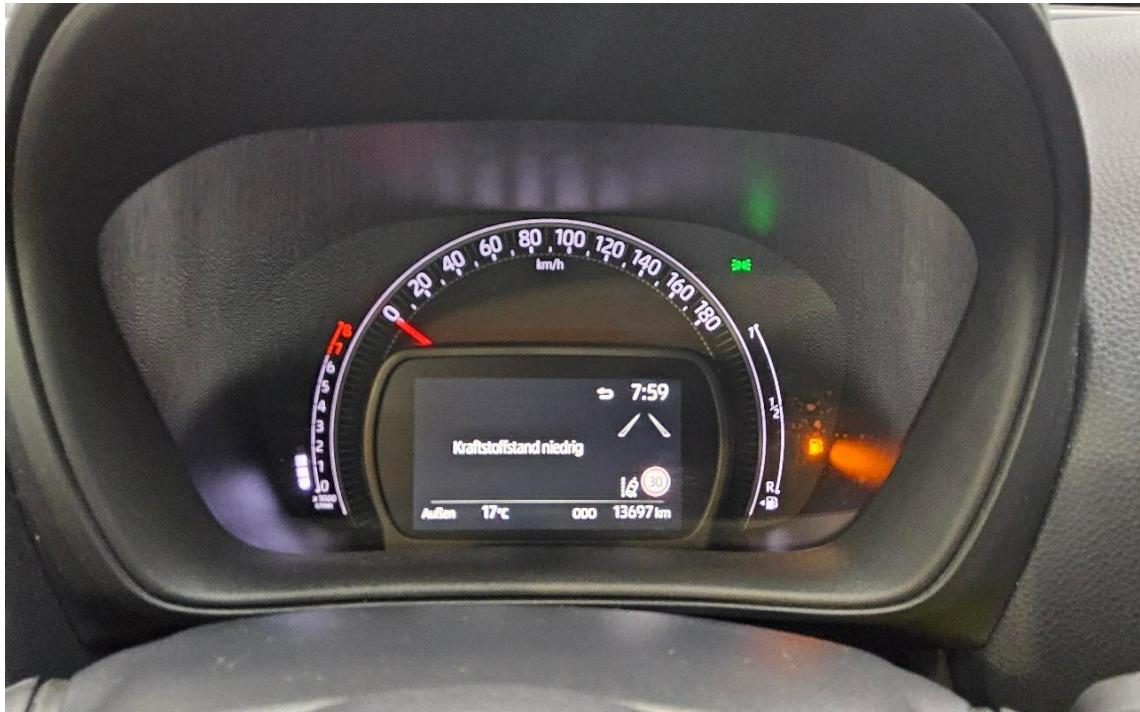
Bild 4 : Kombiinstrument (betriebsbereit) mit Km-Stand

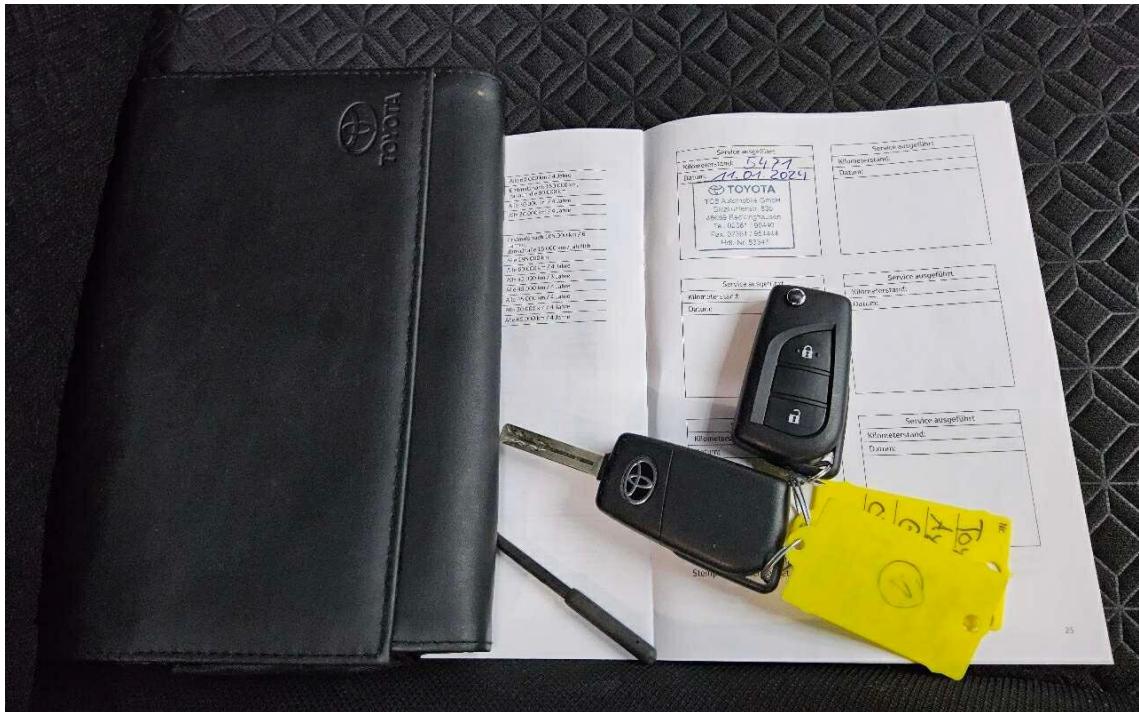
Wartungsnachweis: lückenhaft
letzte Wartung: am 11.01.2024 bei Kilometerstand 5.471

Bild 5 : Schlüssel, Servicenachweis / Serviceheft (letzter Eintrag)

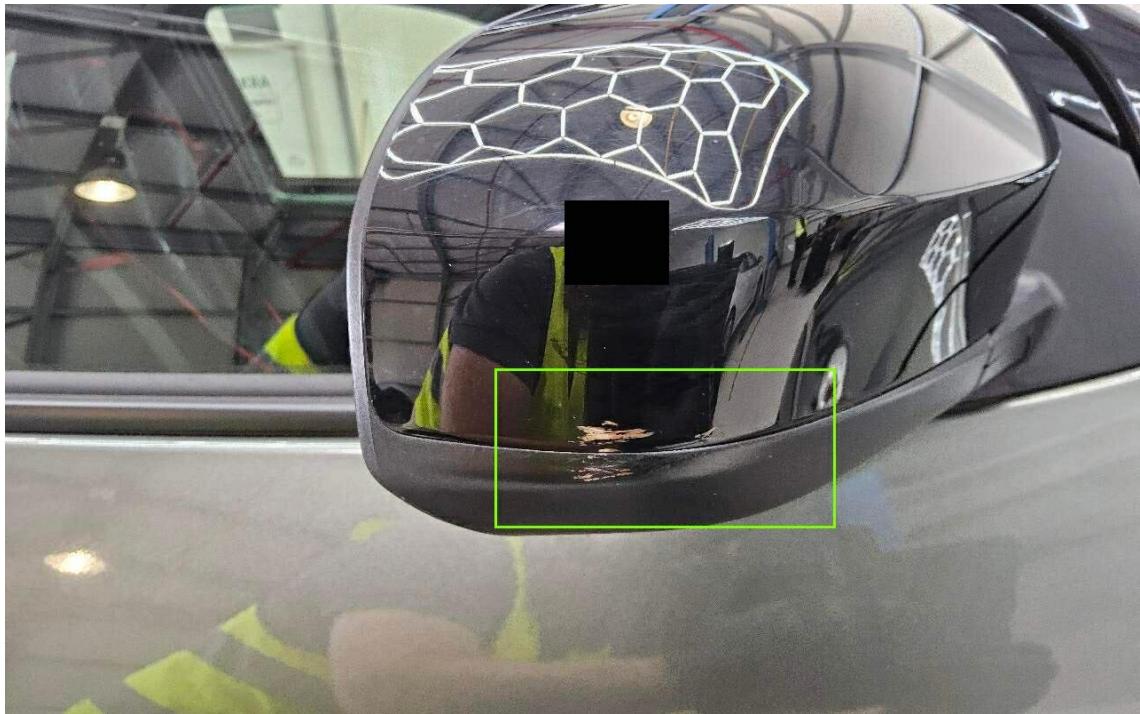
Bild 7 : Spiegelgehäuse rechts verschrammt

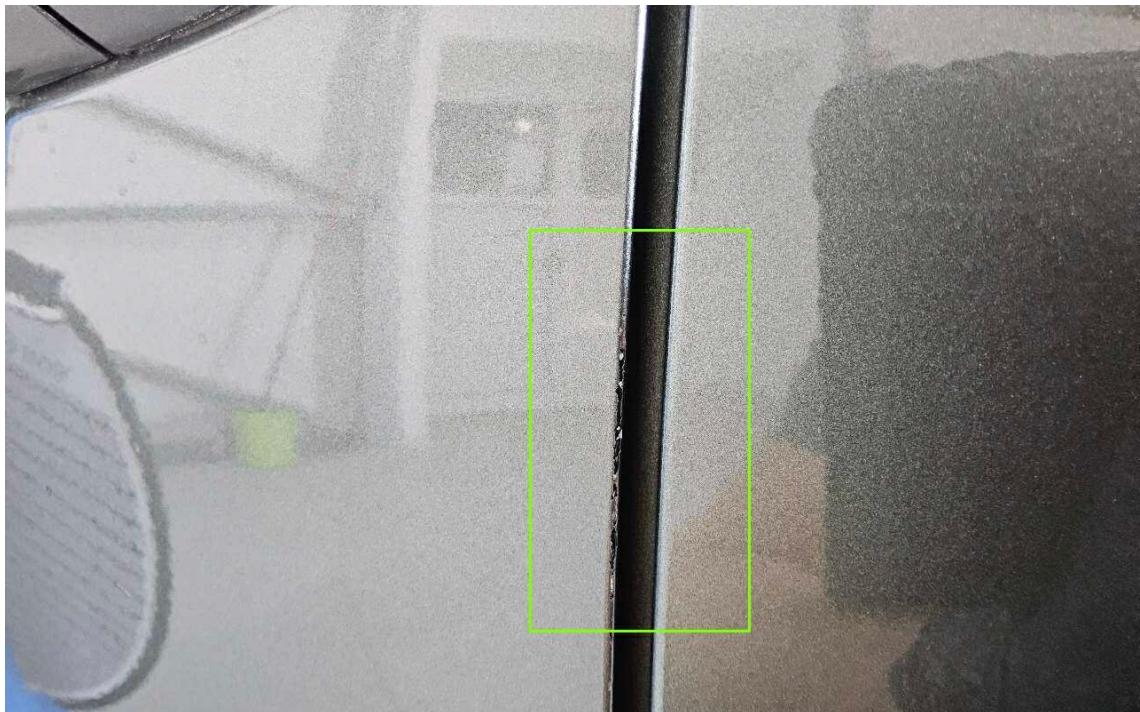
Bezeichnung des Schadens / Rep.-Weg	Rep.Kost brutto	Anrechnung	Minderwert in EUR brutto	netto
1. Servicehistorie unvollständig - Service durchführen, erneuern	450	voll	-450	-378,15
2. Korrosionsbildung Bremse - Freibremsen erforderlich, prüfen und Befund festlegen, Schadenerweiterung möglich (Bild 9)	100	voll	-100	-84,03
3. Spiegelgehäuse rechts verschrammt, polieren (Bild 7)	50	voll	-50	-42,02
4. Türkante vorne links Lackabplatzer, smart repair (Bild 8)	150	voll	-150	-126,05
Rep.Kosten insgesamt / Minderwert	750		-750	-630,25

Bild 8 : Türkante vorne links Lackabplatzer

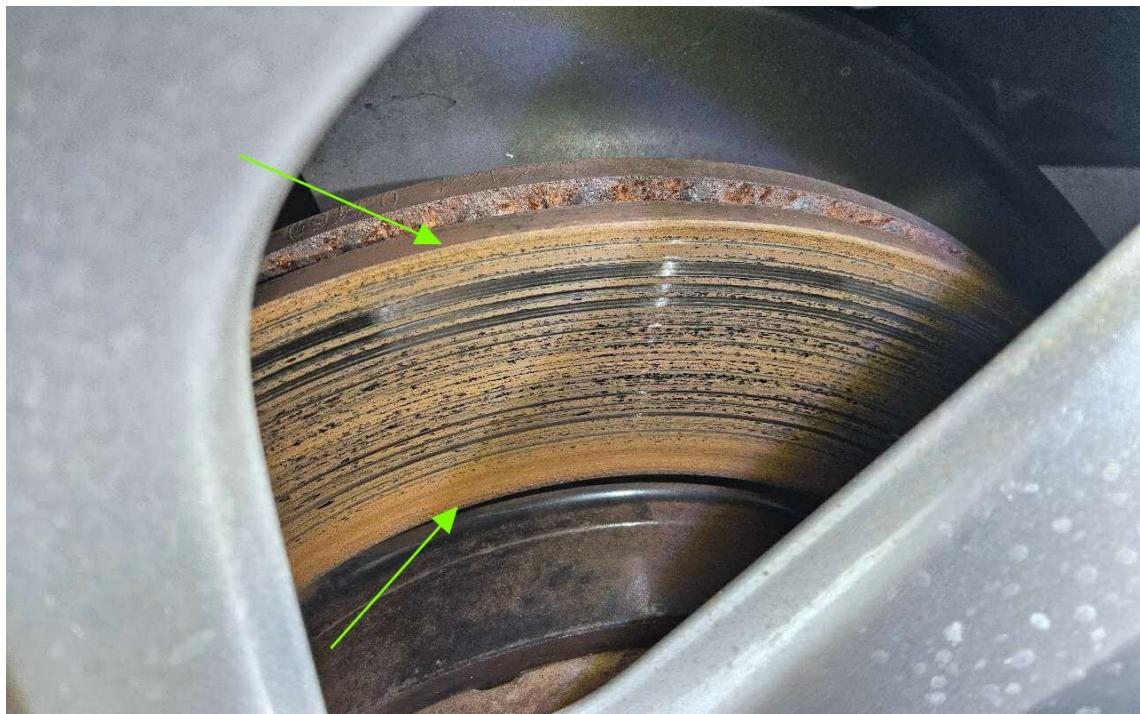
Prüfposition/en: Schadenerweiterung nach Diagnose nicht auszuschließen.

Bild 9 : Korrosionsbildung Bremse - Freibremsen erforderlich
