Zustandsbericht / Minderwertgutachten

**Kennzeichen****M BK1617****FIN****JTDAGNACX00016695****Vorgang**

| Hersteller | TOYOTA | Typ / Verkaufsbez. | Aygo X Play |

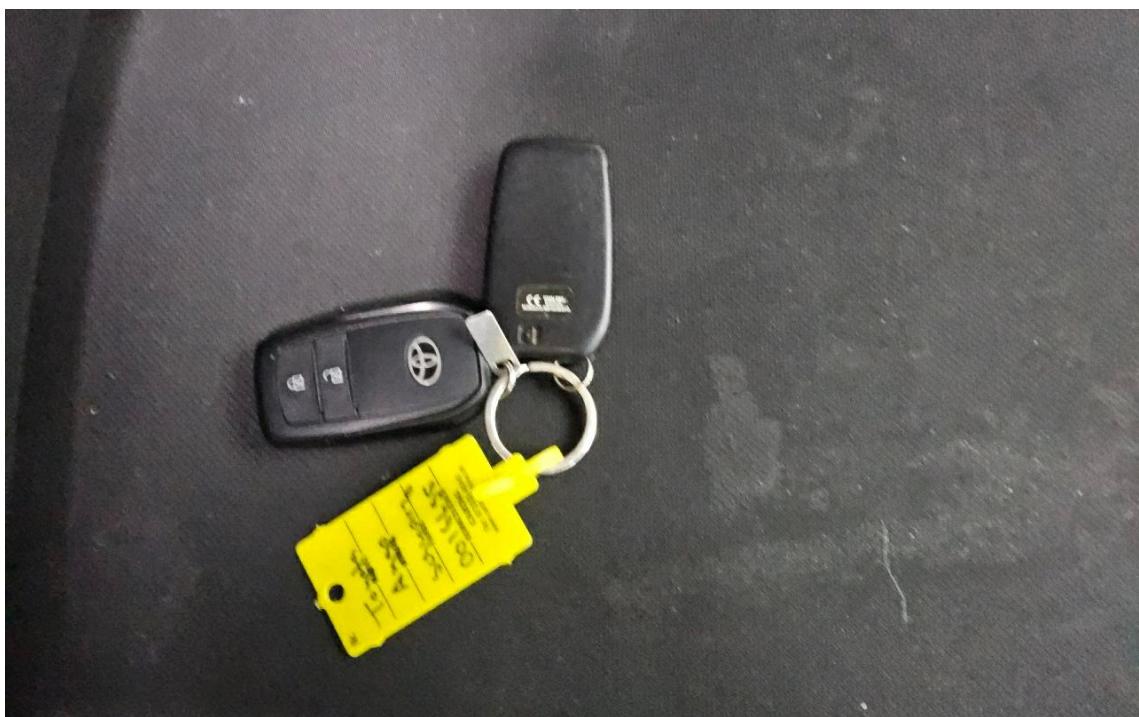
Wartungsnachweis: fehlt

Bild 5 : Schlüssel, Servicenachweis / Serviceheft (letzter Eintrag)

| Bezeichnung des Schadens / Rep.-Weg | Rep.Kost brutto | Anrechnung voll | Minderwert in EUR brutto | netto |
|--|---|---|---|---|
| 1. Servicehistorie nicht nachvollziehbar - Service durchführen, erneuern | 450 | voll | -450 | -378,15 |

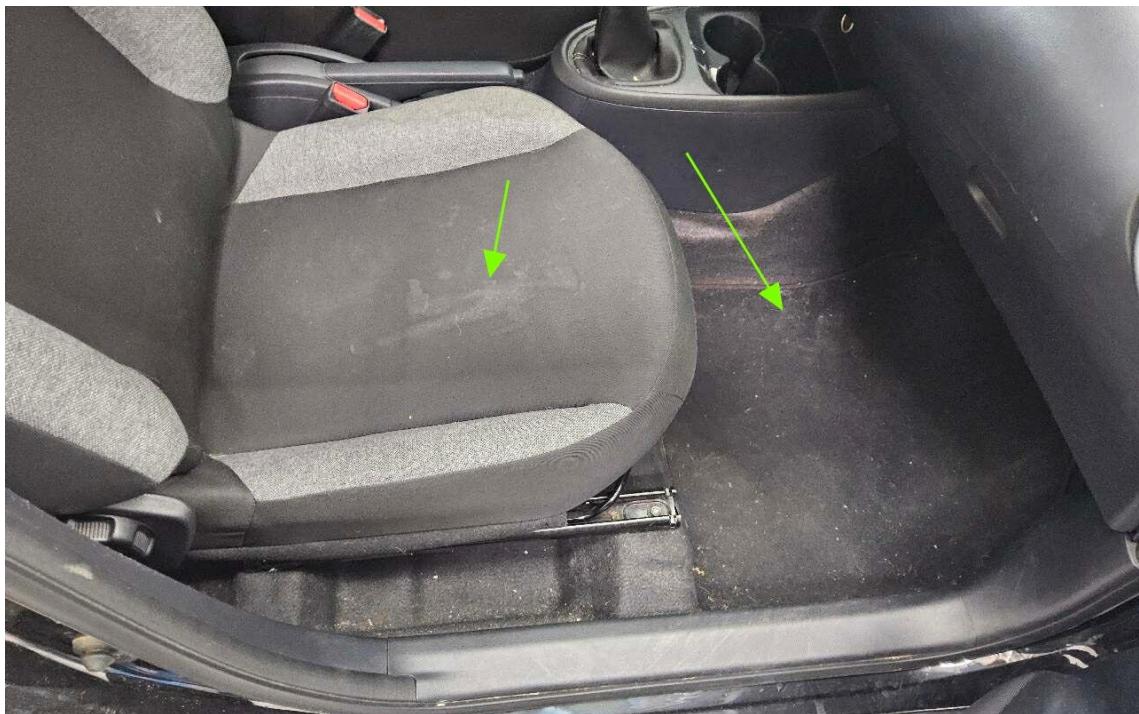
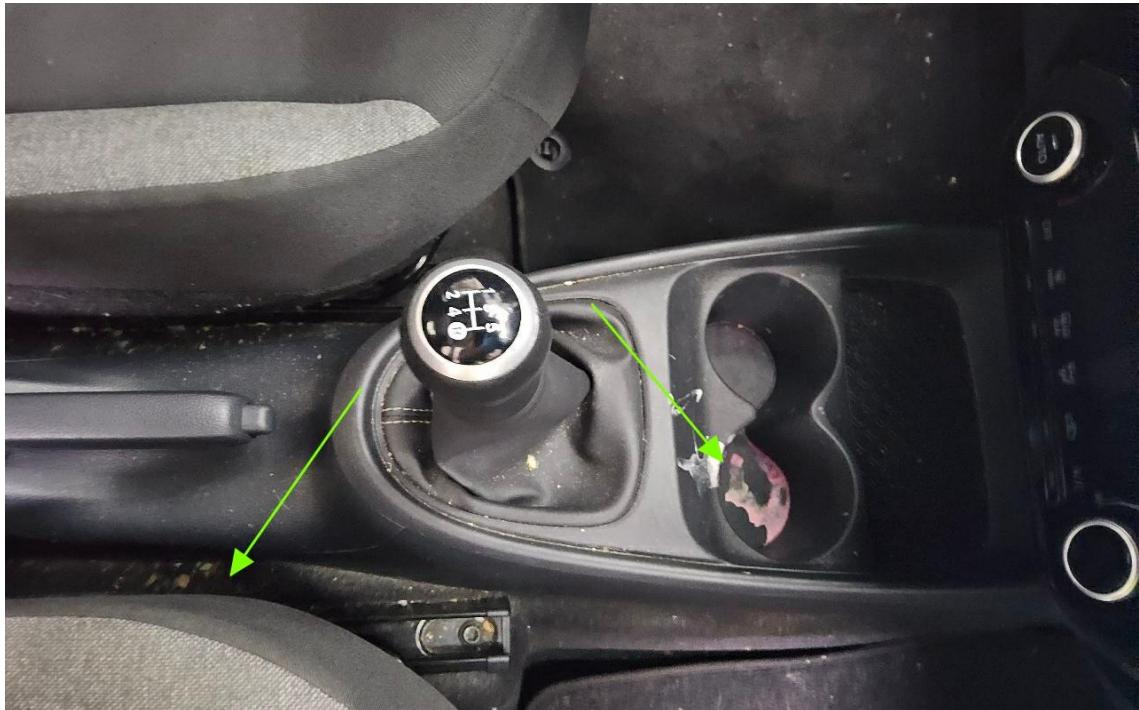
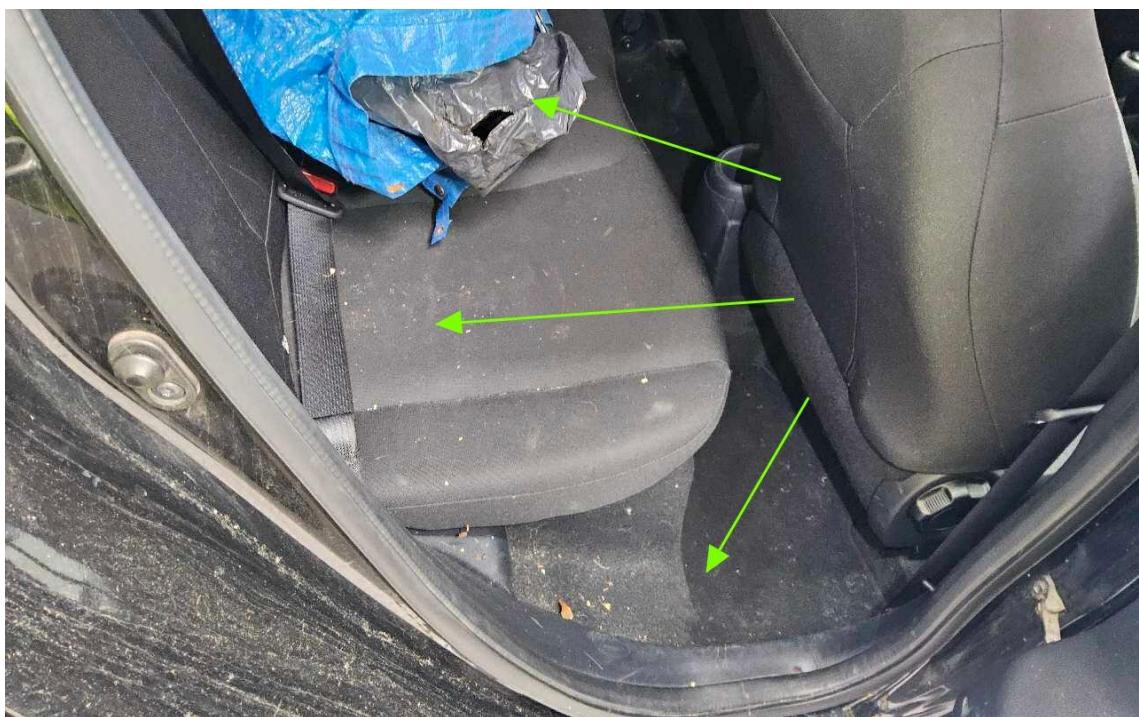
| Bezeichnung des Schadens / Rep.-Weg | Rep.Kost brutto | Anrechnung voll | Minderwert in EUR brutto | netto |
|--|---|---|---|---|
| 2. Innenraum verschmutzt, reinigen (Bild 7, 8, 9) | 200 | voll | -200 | -168,07 |

Bild 7 : Innenraum verschmutzt

Bild 8 : Innenraum verschmutzt

Bild 9 : Innenraum verschmutzt

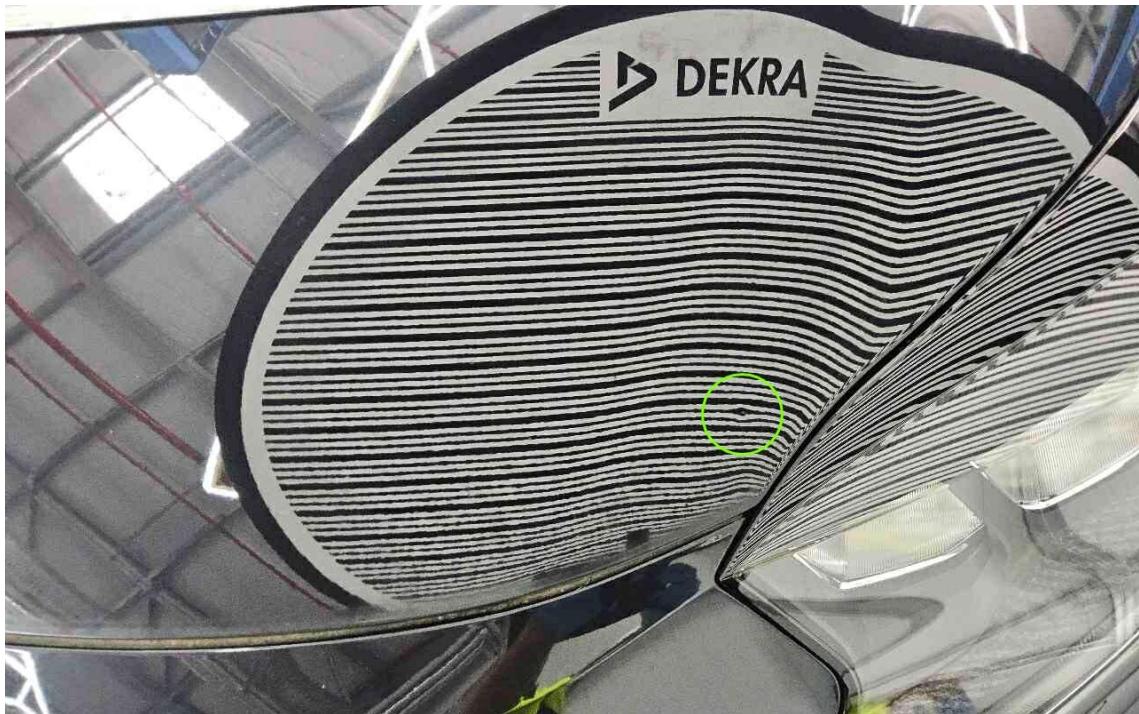
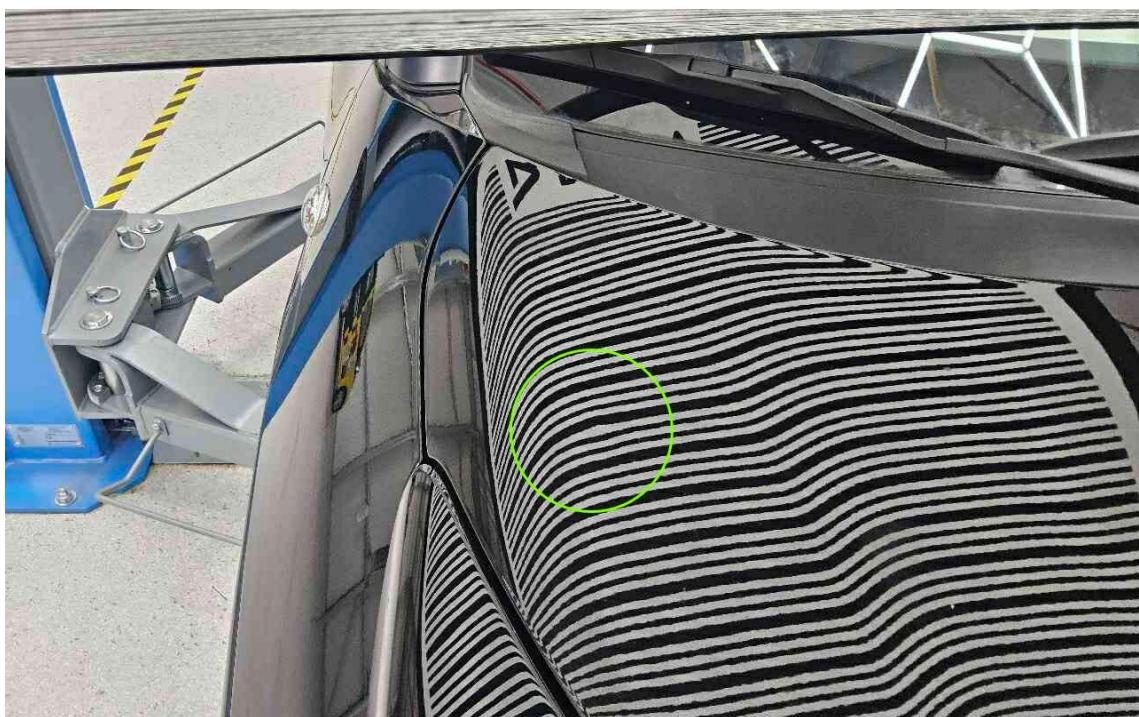
| Bezeichnung des Schadens / Rep.-Weg | Rep.Kost brutto | Anrechnung voll | Minderwert in EUR brutto | netto |
|--|---|---|---|---|
| 4. Motorhaube mehrfach eingedellt, drücken (Bild 10, 11) | 200 | voll | -200 | -168,07 |

Bild 10 : Motorhaube mehrfach eingedellt

Bild 11 : Motorhaube mehrfach eingedellt

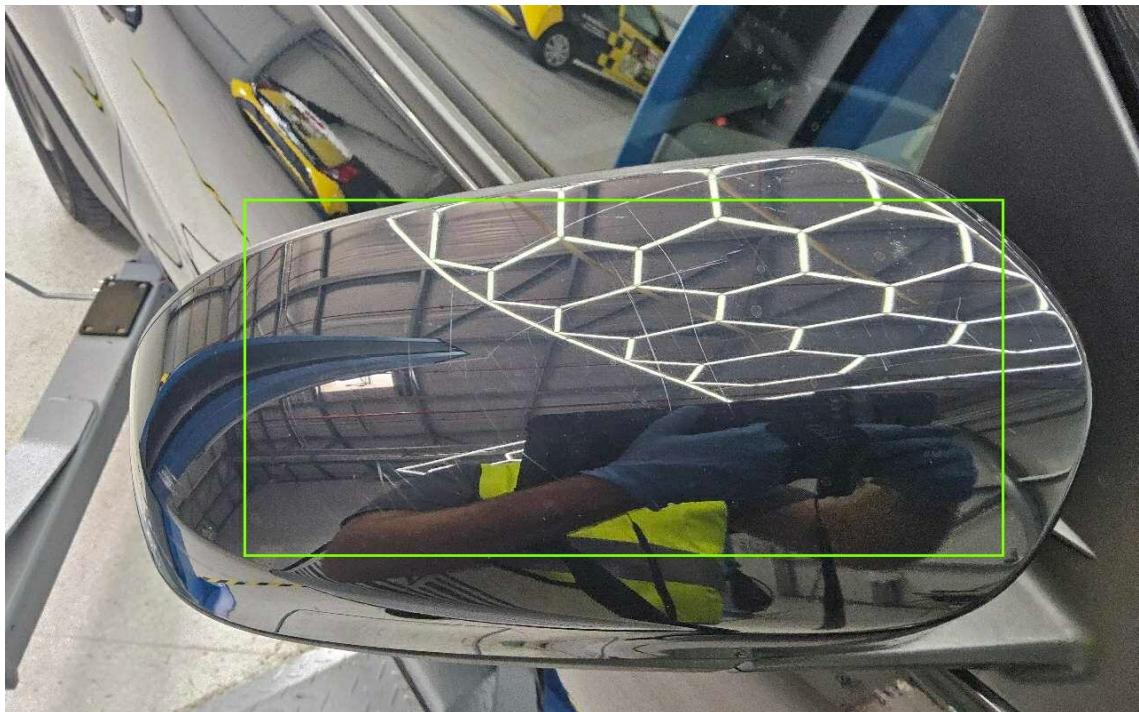
| Bezeichnung des Schadens / Rep.-Weg | Rep.Kost brutto | Anrechnung voll | Minderwert in EUR brutto | netto |
|--|---|---|---|---|
| 5. Spiegelgehäuse rechts zerkratzt, polieren (Bild 12) | 50 | voll | -50 | -42,02 |

Bild 12 : Spiegelgehäuse rechts zerkratzt

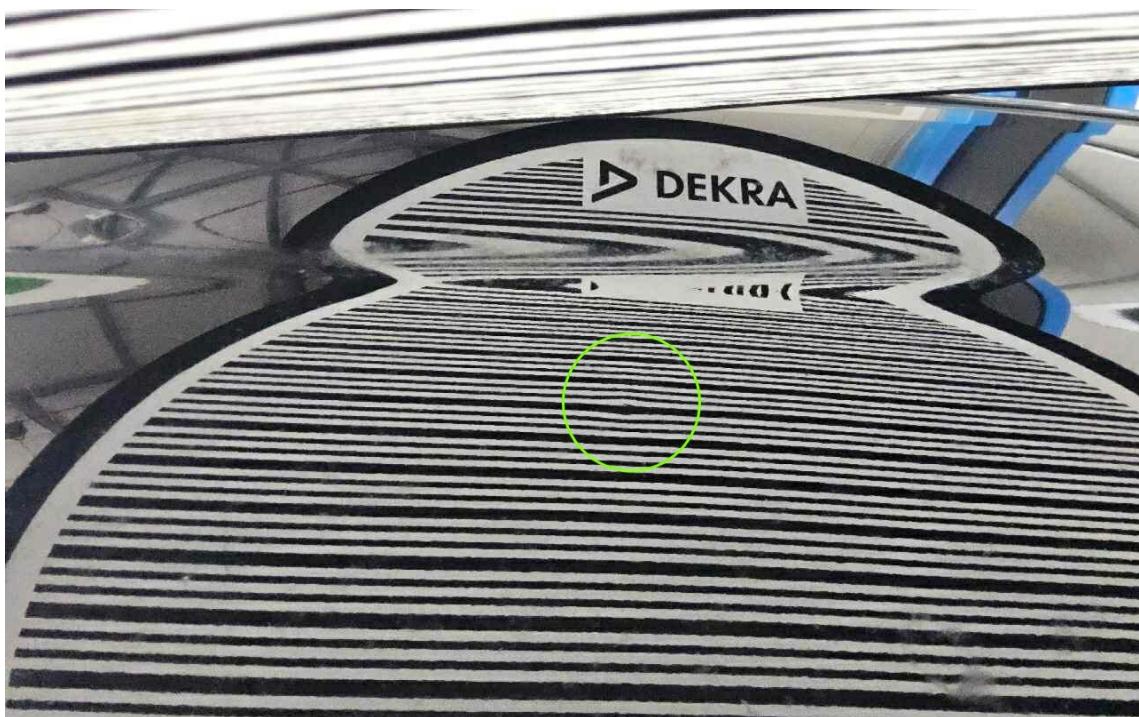
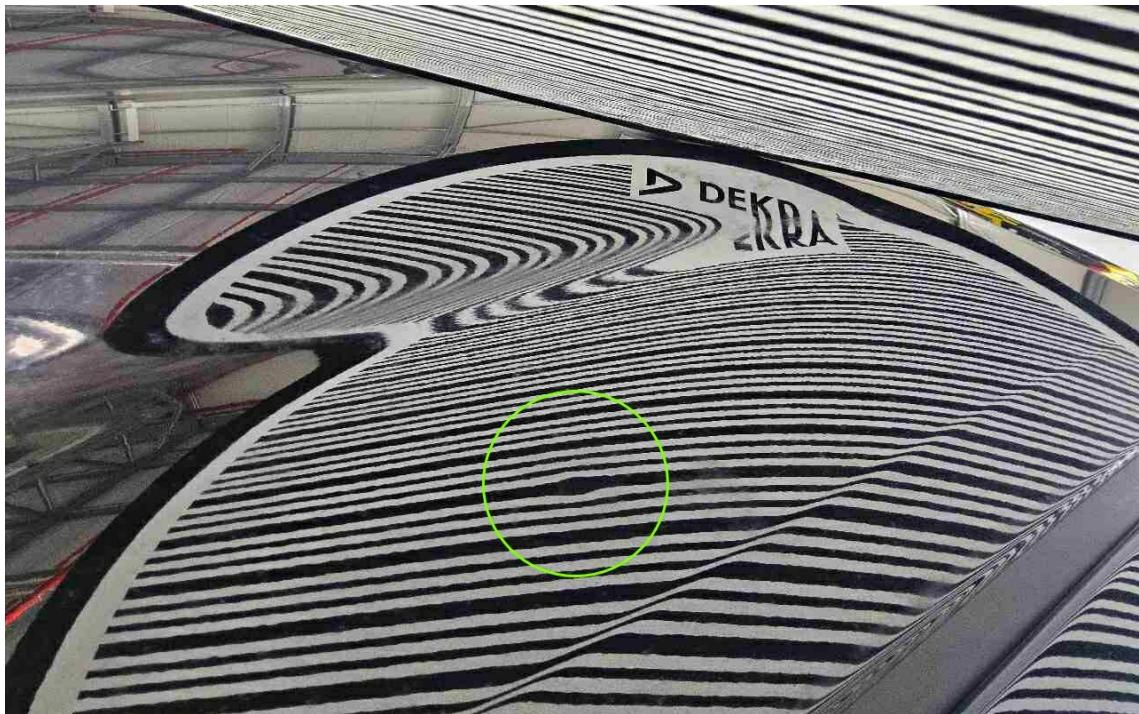
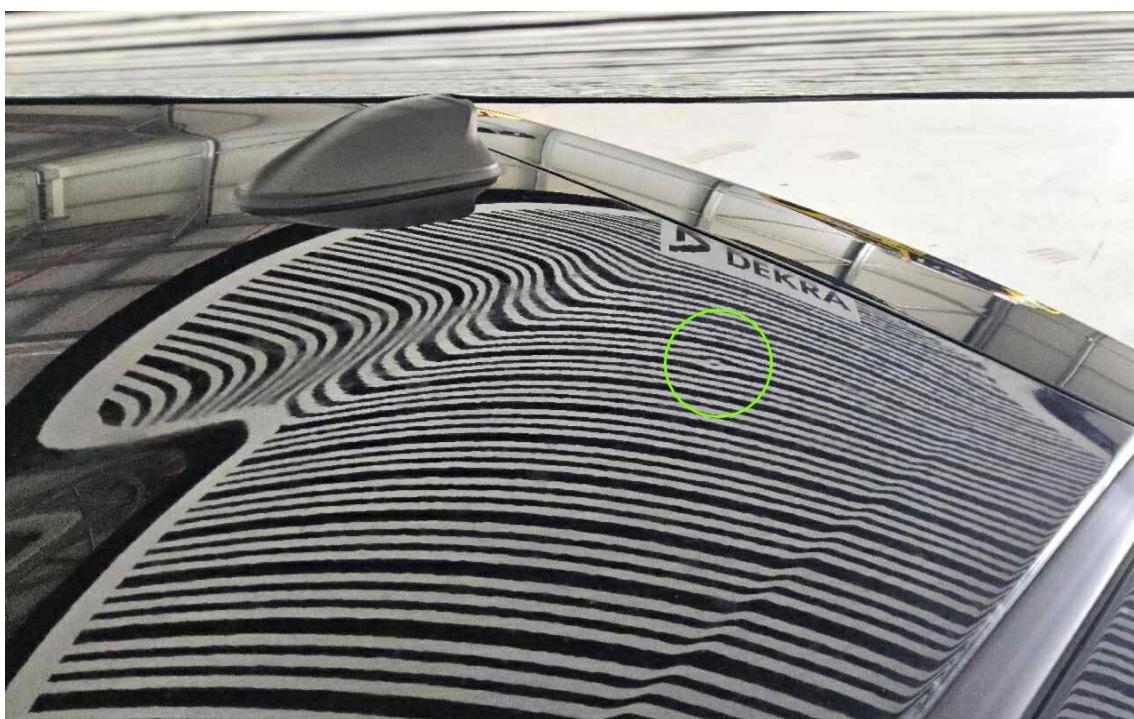
| Bezeichnung des Schadens / Rep.-Weg | Rep.Kost brutto | Anrechnung voll | Minderwert in EUR brutto | netto |
|--|---|---|---|---|
| 6. Dach mehrfach eingedellt, drücken (Bild 13, 14, 15) | 240 | voll | -240 | -201,68 |

Bild 13 : Dach mehrfach eingedellt

Bild 14 : Dach mehrfach eingedellt

Bild 15 : Dach mehrfach eingedellt

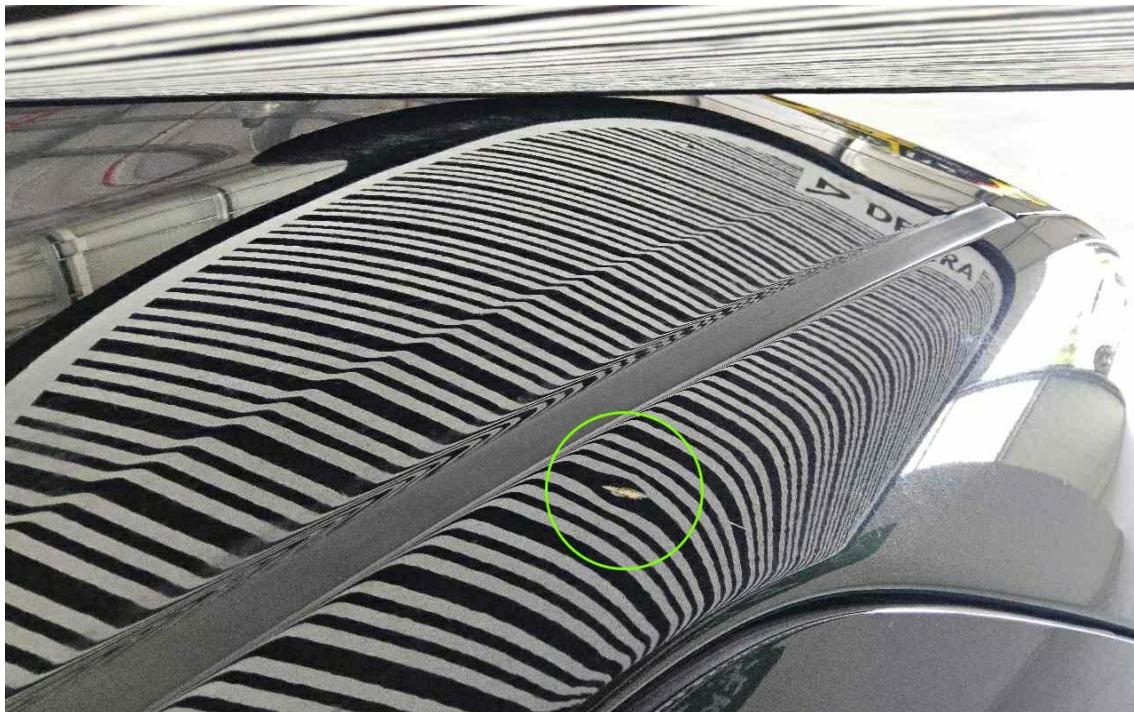
| Bezeichnung des Schadens / Rep.-Weg | Rep.Kost brutto | Anrechnung voll | Minderwert in EUR brutto | netto |
|--|---|---|---|---|
| 7. Dachholm links eingedellt, drücken (Bild 16) | 80 | voll | -80 | -67,23 |

Bild 16 : Dachholm links eingedellt

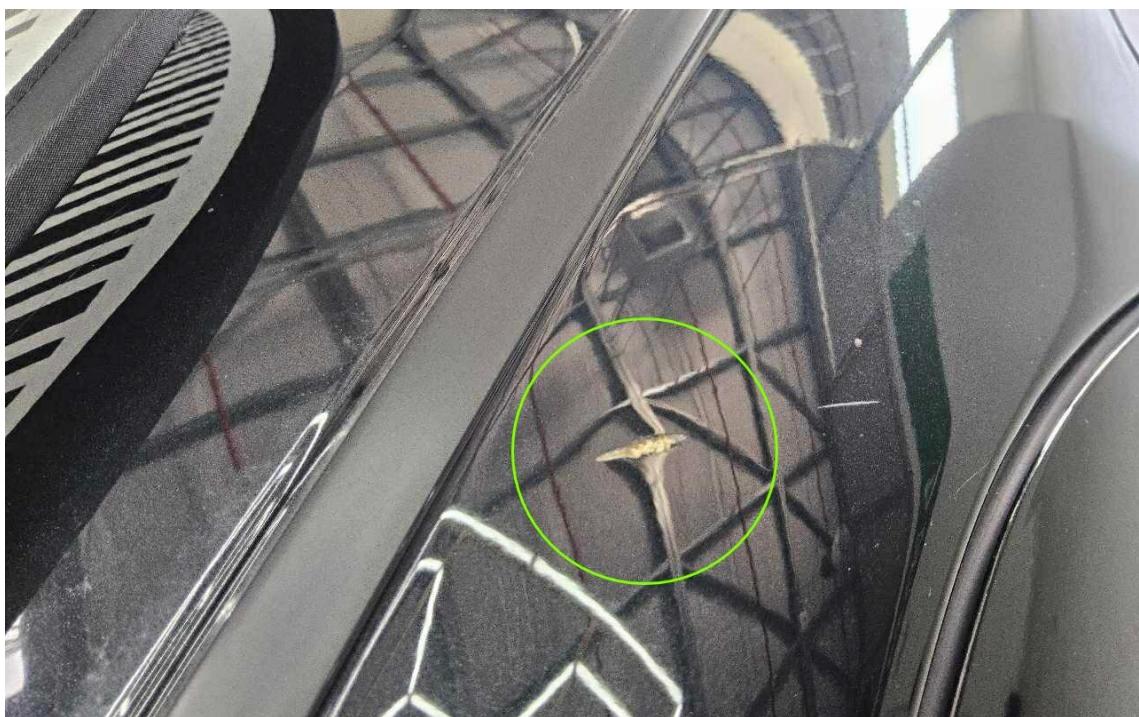
| Bezeichnung des Schadens / Rep.-Weg | Rep.Kost brutto | Anrechnung voll | Minderwert in EUR brutto | netto |
|--|---|---|---|---|
| 8. Dachholm links zerkratzt, smart repair (Bild 17) | 150 | voll | -150 | -126,05 |

Bild 17 : Dachholm links zerkratzt

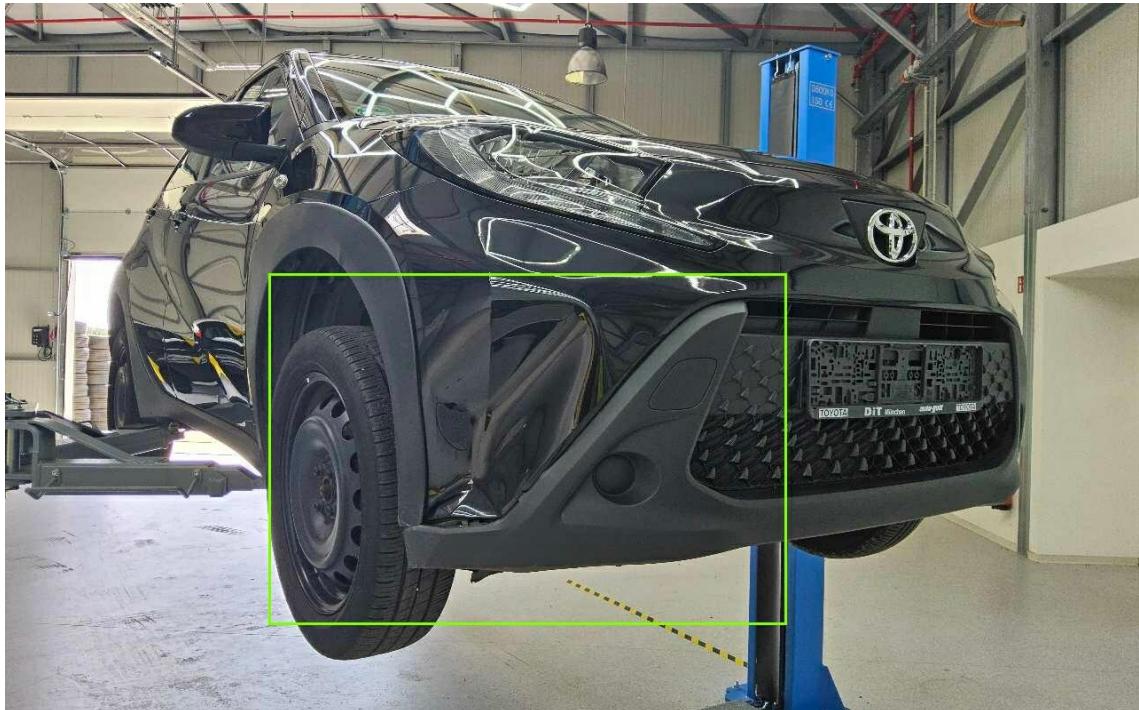
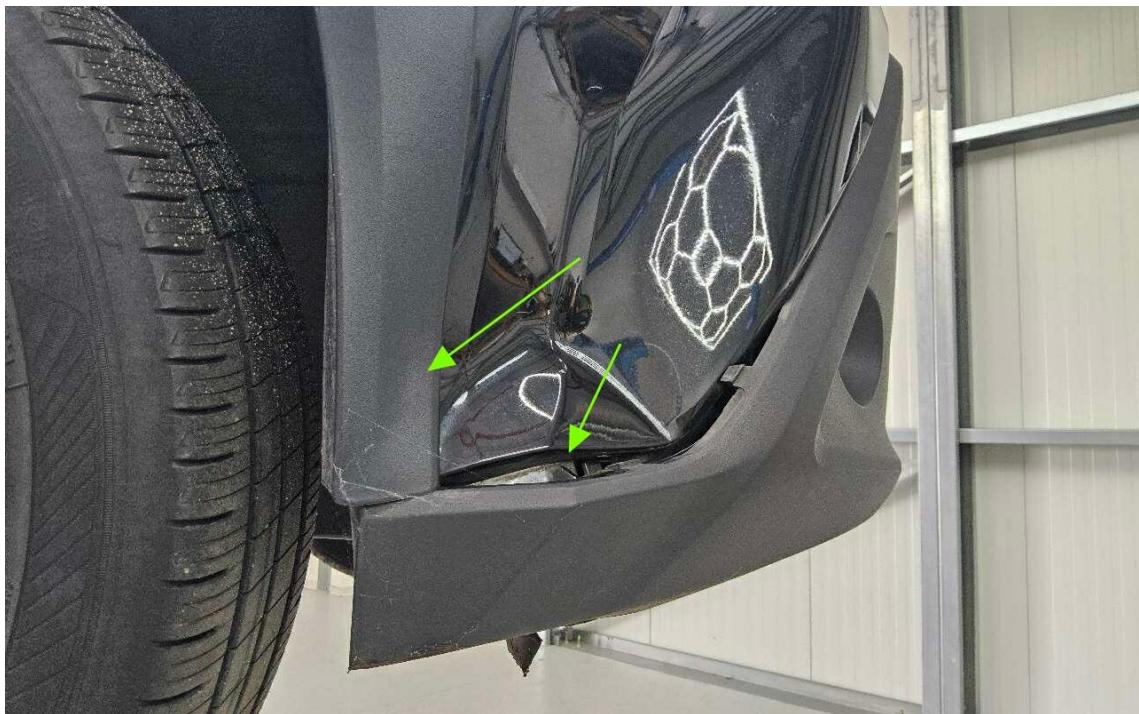
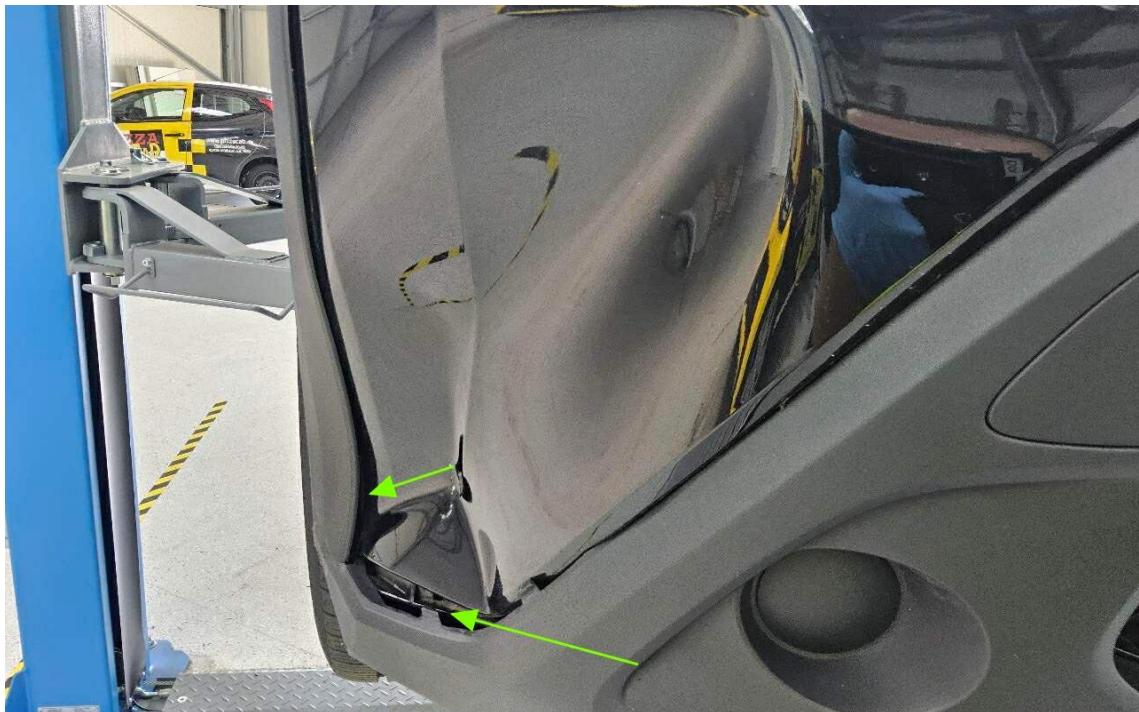
| Bezeichnung des Schadens / Rep.-Weg | Rep.Kost brutto | Anrechnung voll | Minderwert in EUR brutto | netto |
|--|---|---|---|---|
| 9. Frontschaden, prüfen und Befund festlegen, Schadenerweiterung möglich (Bild 18, 19, 20) | 2.514 | voll | -2.514 | -2.112,61 |

Bild 18 : Frontschaden

Bild 19 : Frontschaden

Bild 20 : Frontschaden

| B020 | STOSSFAENGER V ERSETZEN UMFAST: STOSSFAENGER V, KUEHLERGRILL UND NOTWENDIGE ANBAUTEILE AUS-/EINBAUEN | | 22 | 330.00 | |
| 088104 | RADARSENSOR-/EN EINSTELLEN | | 6 | 90.00 | |

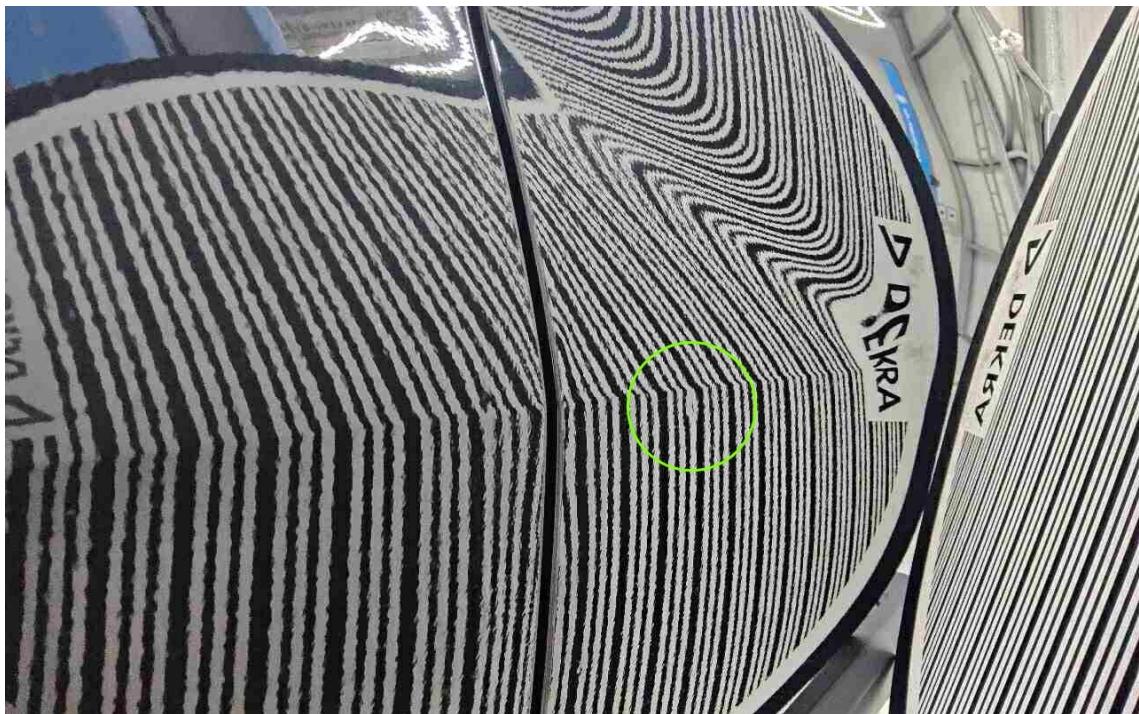
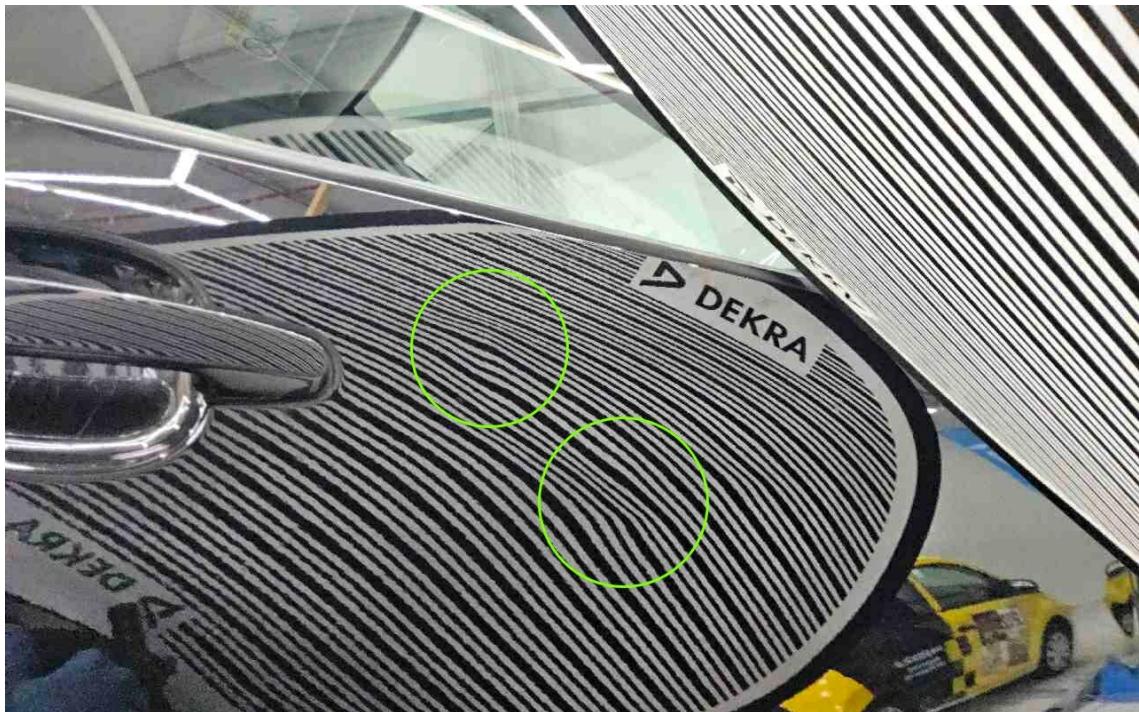
| Bezeichnung des Schadens / Rep.-Weg | Rep.Kost brutto | Anrechnung voll | Minderwert in EUR brutto | netto |
|--|---|---|---|---|
| 10. Tür vorne rechts mehrfach eingedellt, drücken (Bild 21, 22) | 240 | voll | -240 | -201,68 |

Bild 21 : Tür vorne rechts mehrfach eingedellt

Bild 22 : Tür vorne rechts mehrfach eingedellt

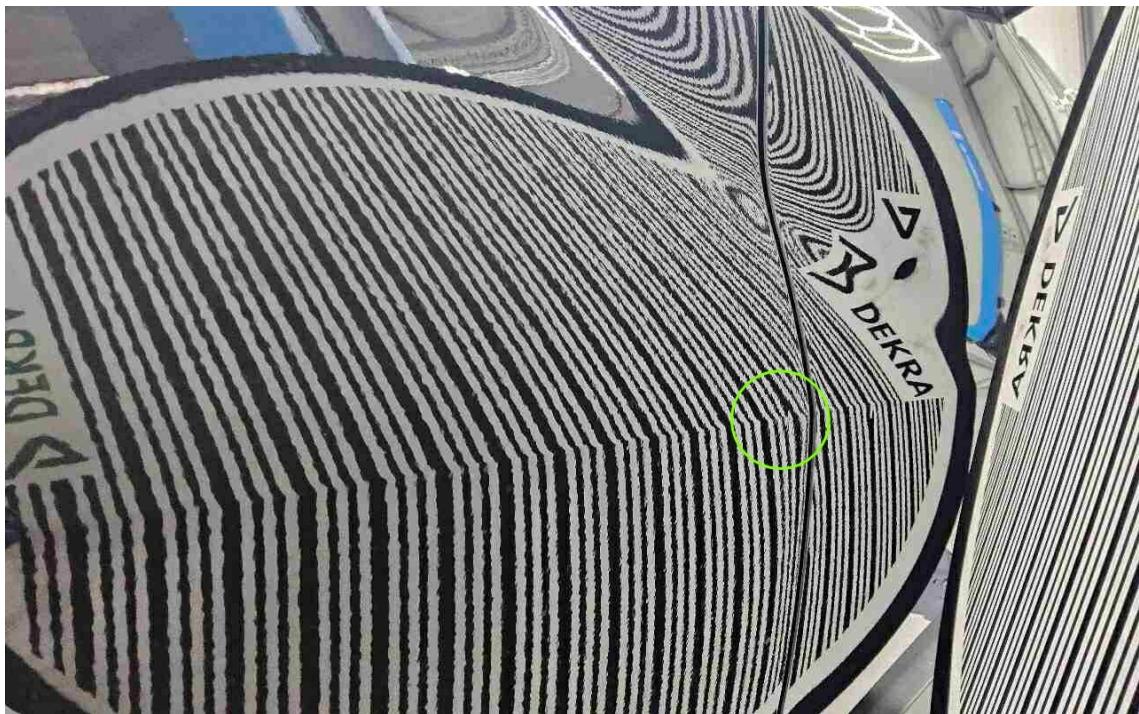
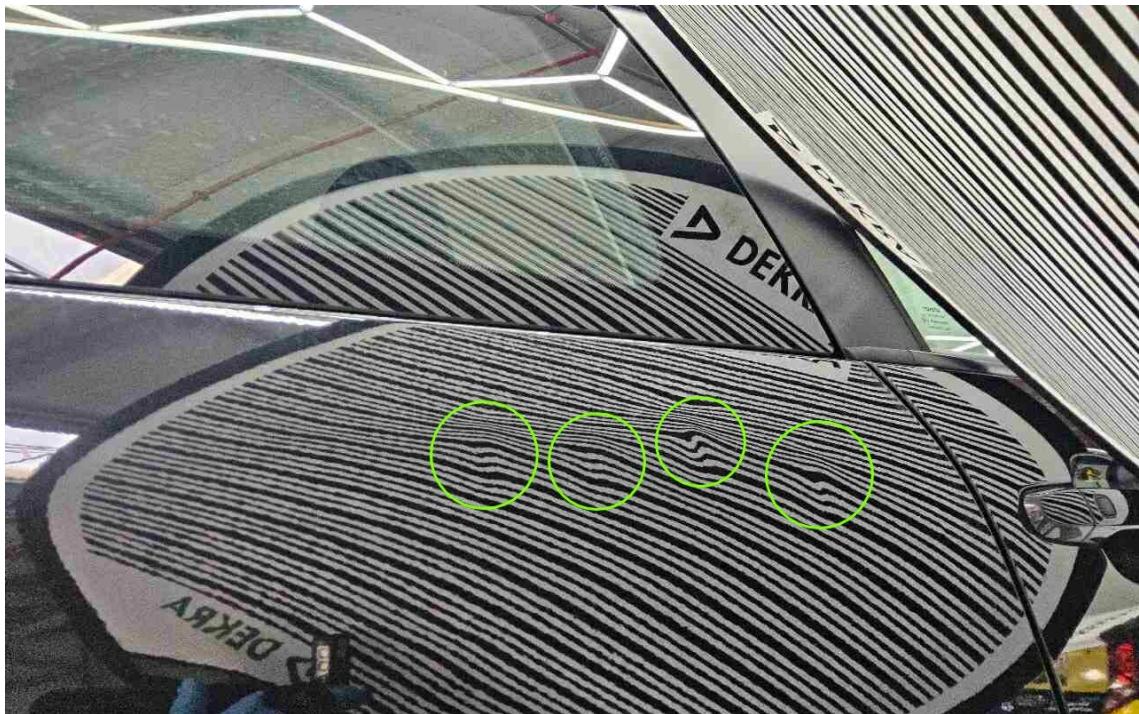
| Bezeichnung des Schadens / Rep.-Weg | Rep.Kost brutto | Anrechnung voll | Minderwert in EUR brutto | netto |
|--|---|---|---|---|
| 11. Tür hinten rechts mehrfach eingedellt, drücken (Bild 23, 24) | 400 | voll | -400 | -336,13 |

Bild 23 : Tür hinten rechts mehrfach eingedellt

Bild 24 : Tür hinten rechts mehrfach eingedellt

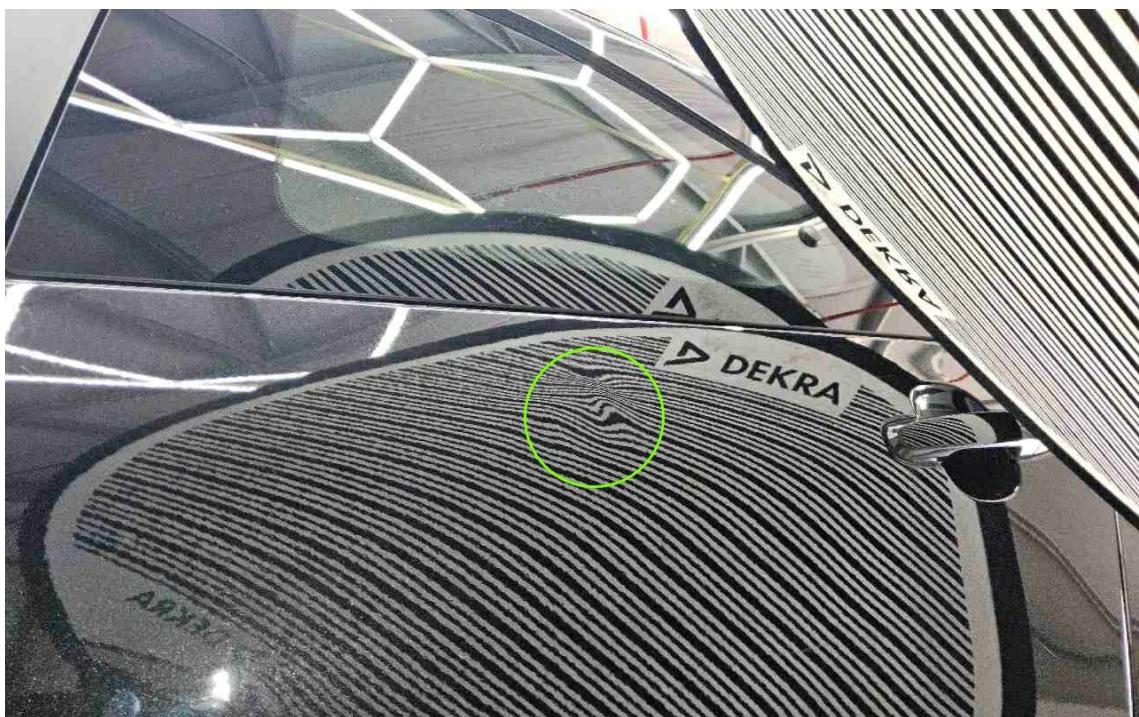
| Bezeichnung des Schadens / Rep.-Weg | Rep.Kost brutto | Anrechnung voll | Minderwert in EUR brutto | netto |
|--|---|---|---|---|
| 12. Tür hinten links eingedellt, drücken (Bild 25) | 80 | voll | -80 | -67,23 |

Bild 25 : Tür hinten links eingedellt

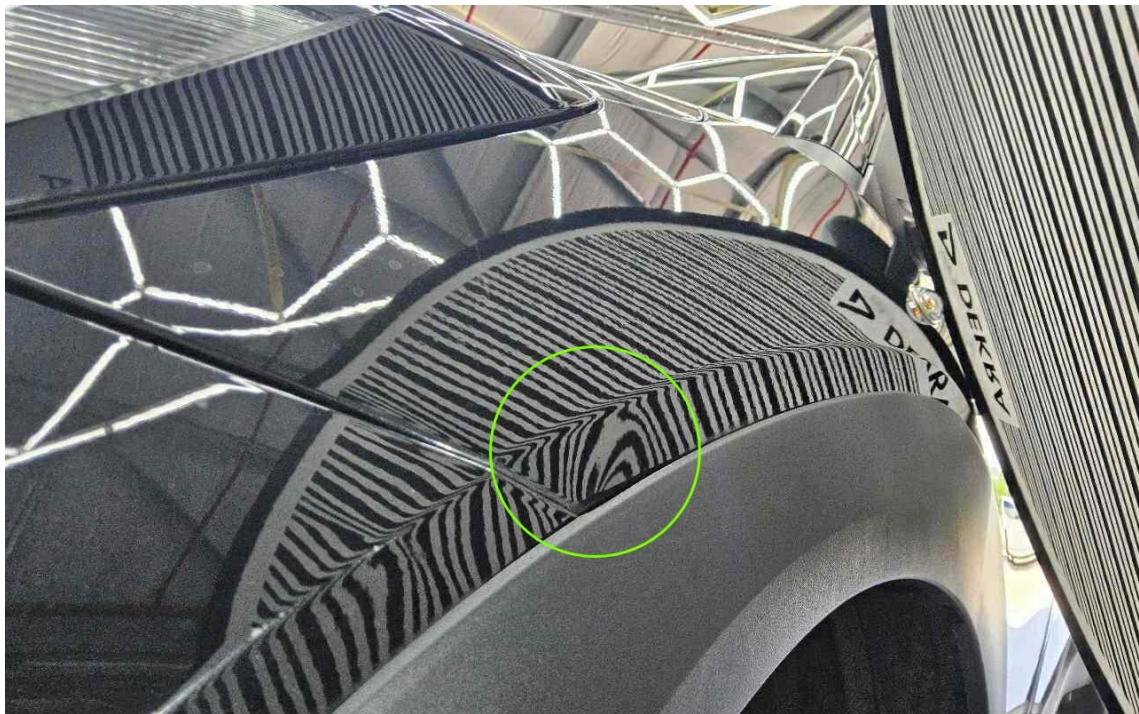
| Bezeichnung des Schadens / Rep.-Weg | Rep.Kost brutto | Anrechnung voll | Minderwert in EUR brutto | netto |
|--|---|---|---|---|
| 13. Kotflügel vorne links eingedellt, drücken (Bild 26) | 80 | voll | -80 | -67,23 |

Bild 26 : Kotflügel vorne links eingedellt
