## Zustandsbericht / Minderwertgutachten

**Kennzeichen****SE CP27****FIN****JTDKGNEC20N623465****Vorgang**

Kunden-Nr.	0210003742	
Auftraggeber	Toyota Kreditbank GmbH, Toyota Allee 5, 50858 Köln-Marsdorf	
Ihr Auftrag vom	08.09.2025, elektronisch.	
Besichtigung	08.09.2025, 12:15 Uhr, durch Herrn Robert Dix bei Fehrenkötter Transport & Logistik GmbH, Flughafenstr. 1, 19370 Parchim ohne Anwesenheit einer bevollmächtigten Person.	
Bewertet auf	08.09.2025	
Betreff	Eigen-Nr. 2095124391

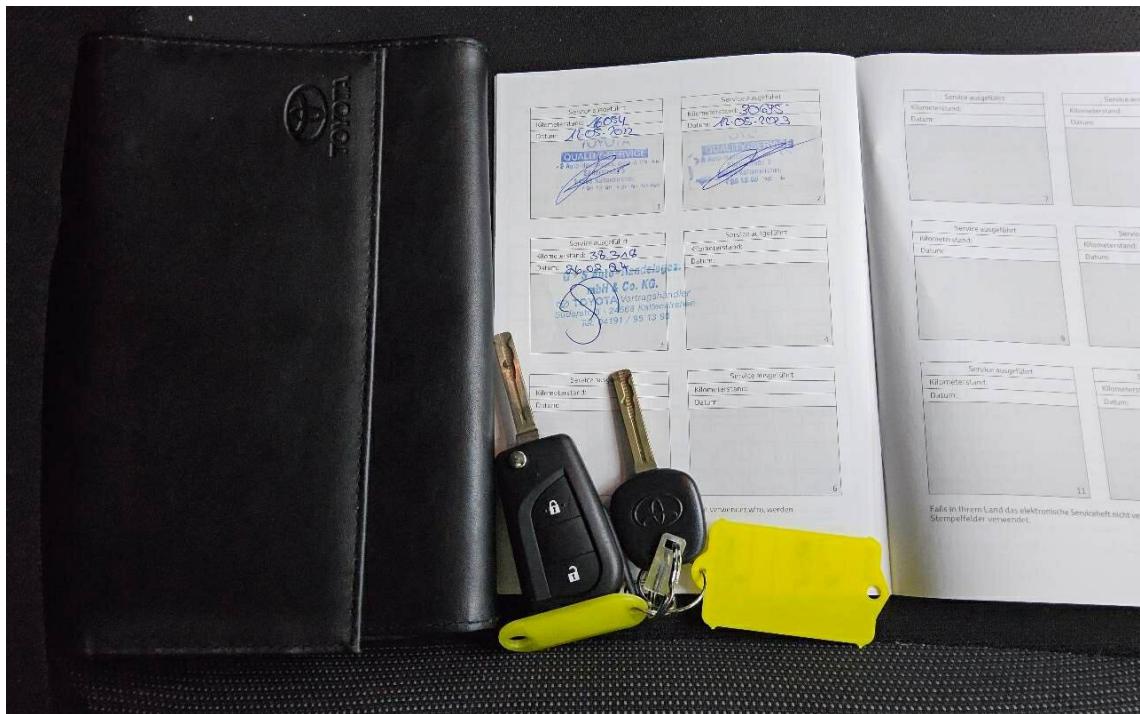
Wartungsnachweis: lückenhaft  
 letzte Wartung: am 26.02.2024 bei Kilometerstand 38.318

Bild 5 : Schlüssel, Servicenachweis / Serviceheft (letzter Eintrag)

Bezeichnung des Schadens / Rep.-Weg	Rep.Kost brutto	Anrechnung brutto	Minderwert in EUR brutto	netto
1. Servicehistorie unvollständig - Service durchführen, erneuern	450	voll	-450	-378,15

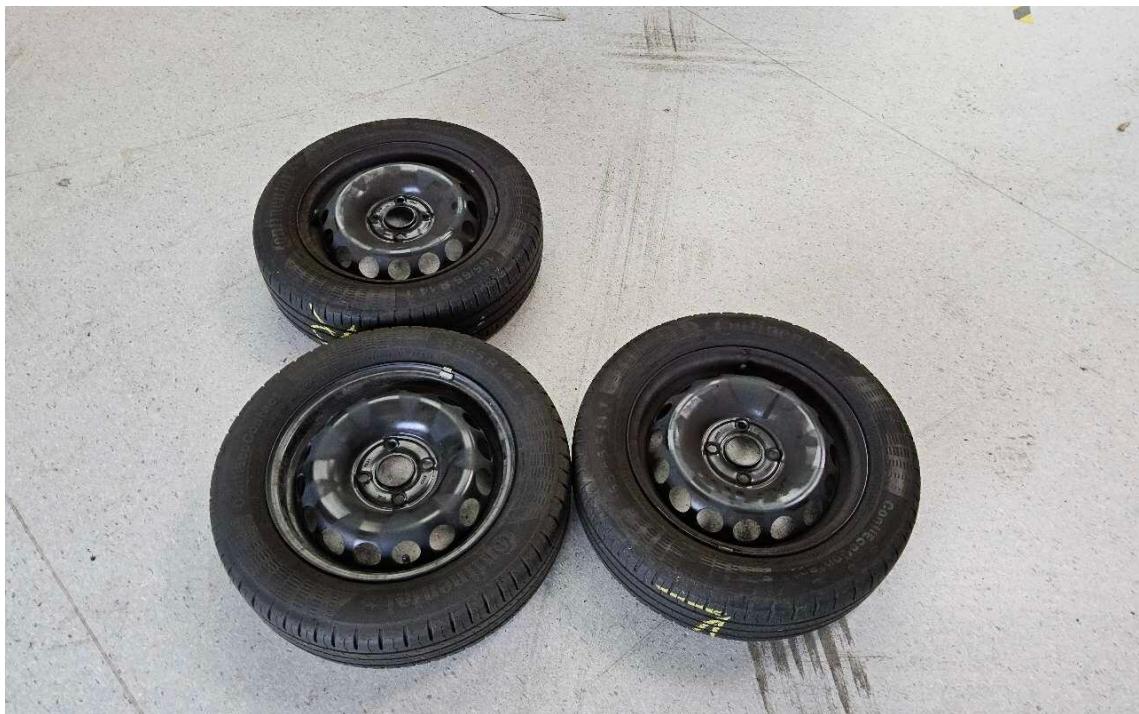
Zum Zeitpunkt der Besichtigung lag ein weiterer Reifensatz vor. Die Maße sind wie folgt:

3x Stahl Sommer Continental EcoContact5 165/65R14 79T 5mm/5mm/5mm

Bild 7 : Zweiter Radsatz (unvollständig)

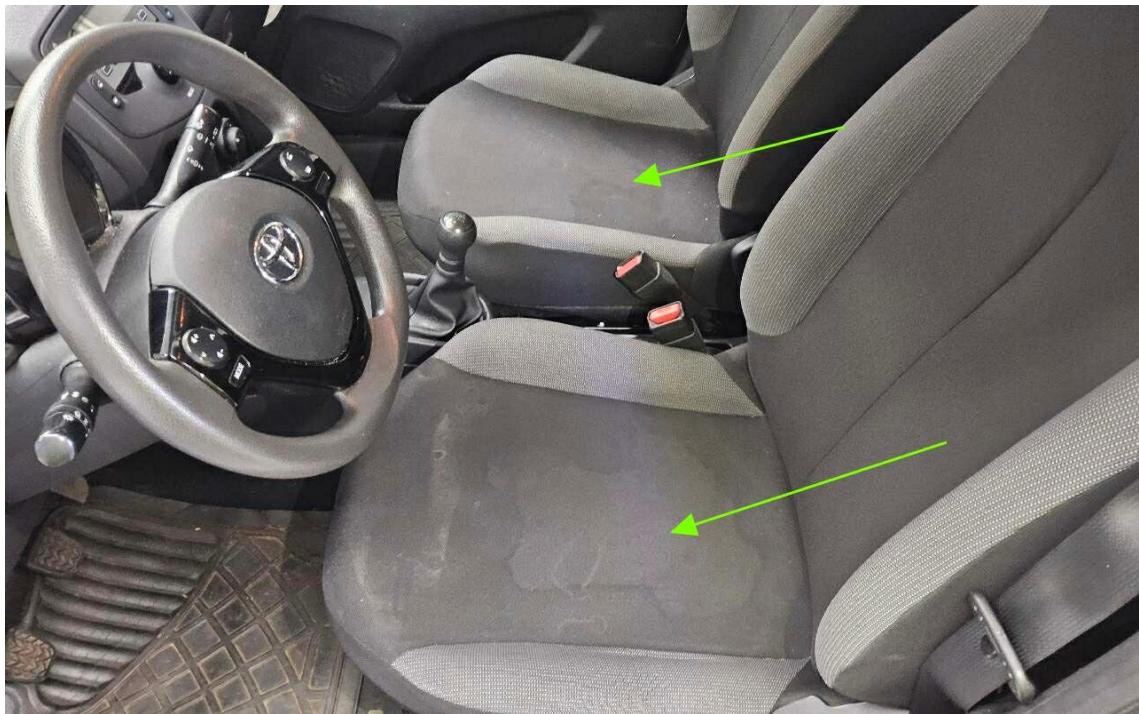
2. Innenraum verschmutzt, reinigen (Bild 8)	200	voll	-200	-168,07
3. Reifendruckkontrolle aktiv, prüfen und Befund festlegen, Schadenerweiterung möglich	100	voll	-100	-84,03

Bild 8 : Innenraum verschmutzt

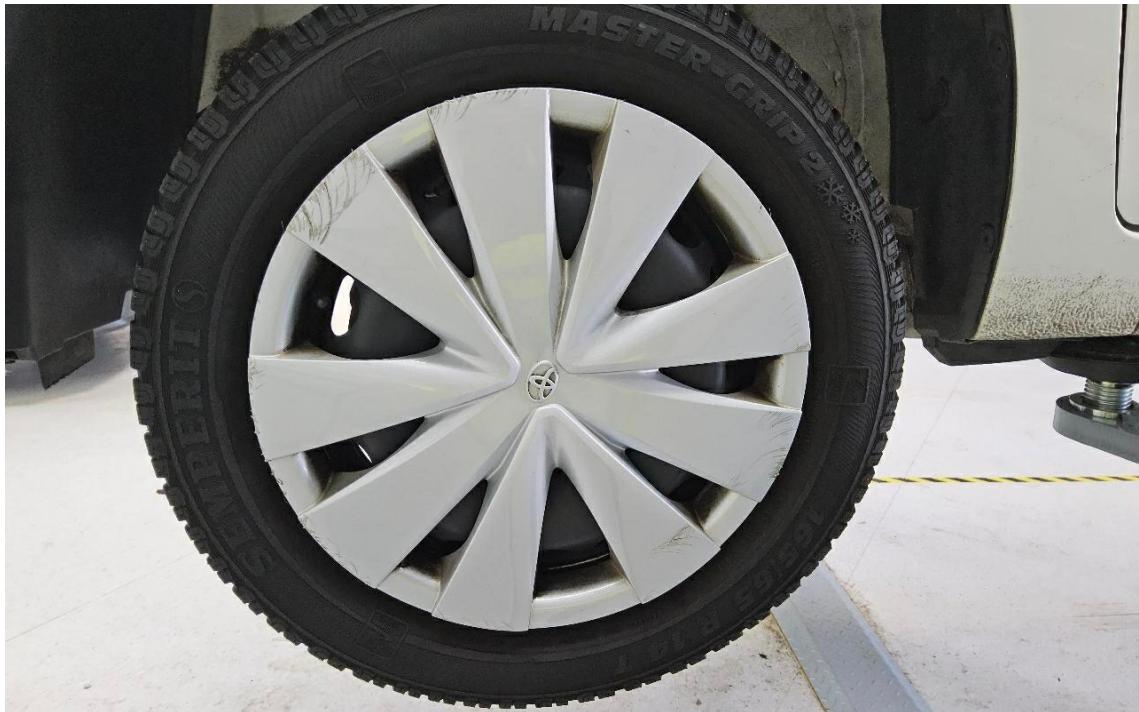
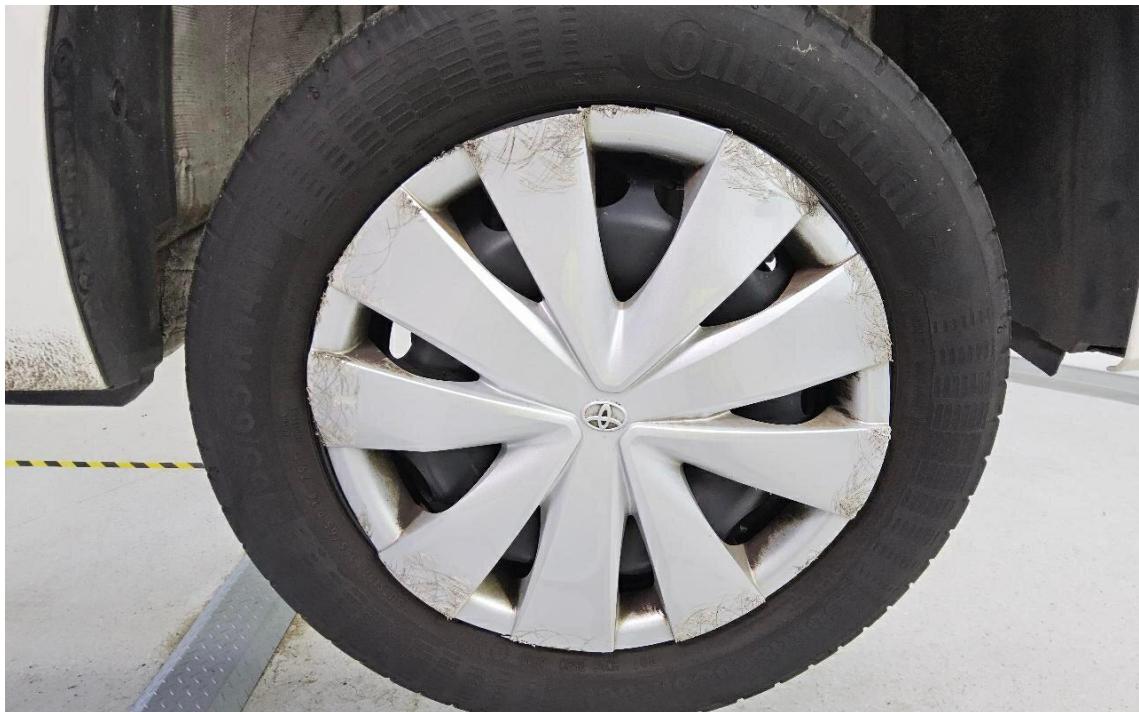
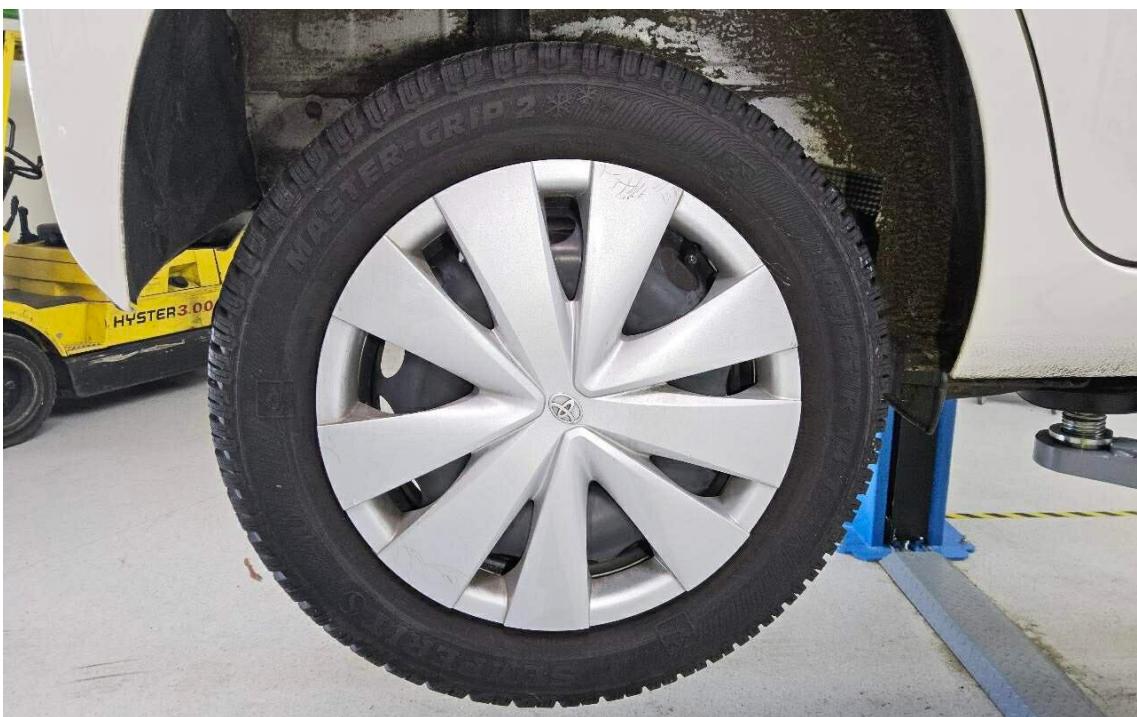
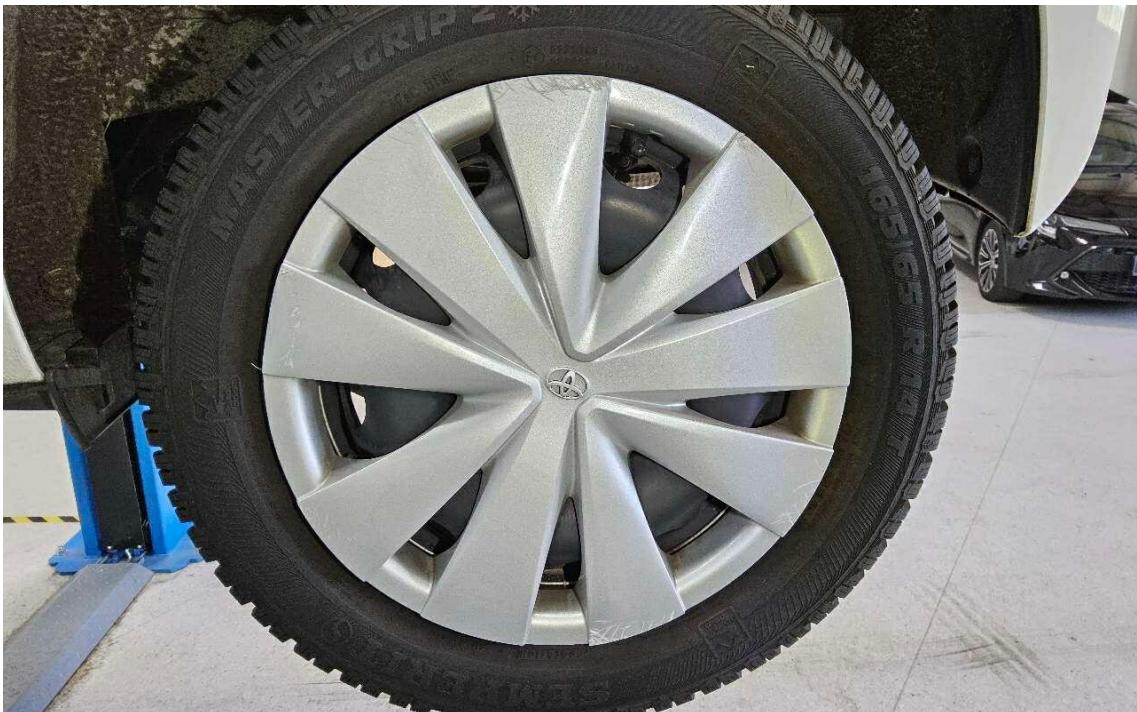
4. Radzierblenden zerkratzt und zerbrochen - Minderwert angesetzt, (Bild 9, 10, 11, 12)	50	voll	-50	-42,02
5. Unterschiedliche Reifen montiert,	100	voll	-100	-84,03

Bild 9 : Radzierblenden zerkratzt und zerbrochen - Minderwert angesetzt

Bild 10 : Radzierblenden zerkratzt und zerbrochen - Minderwert angesetzt

Bild 11 : Radzierblenden zerkratzt und zerbrochen - Minderwert angesetzt

Bild 12 : Radzierblenden zerkratzt und zerbrochen - Minderwert angesetzt

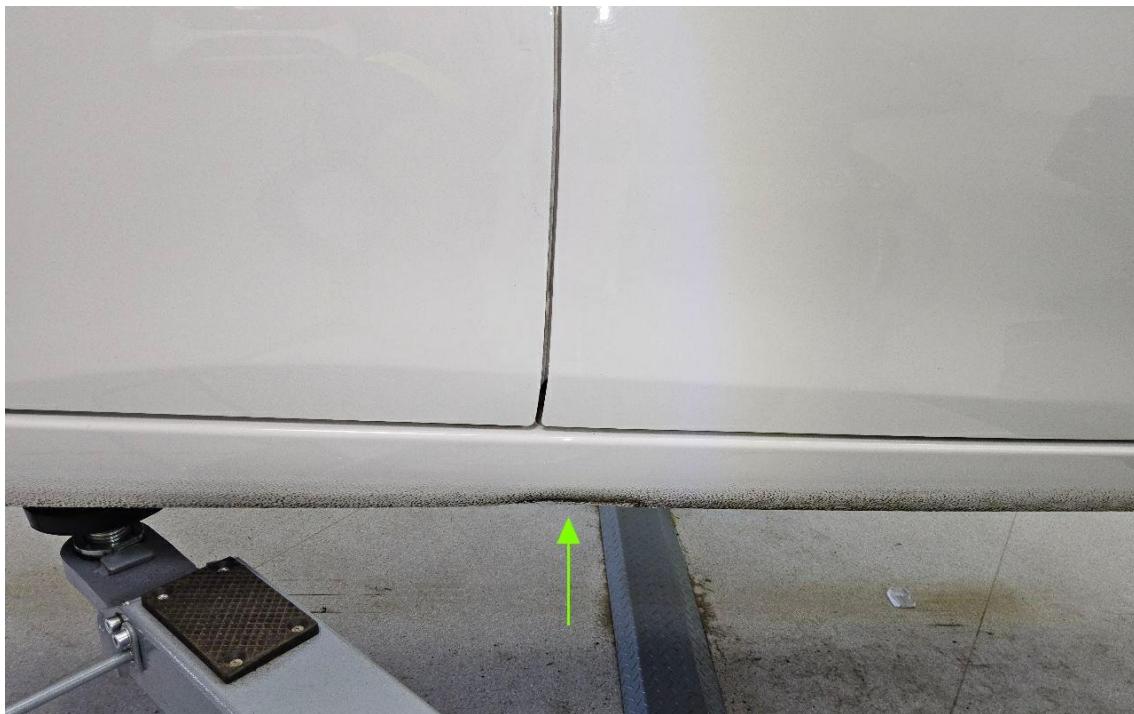
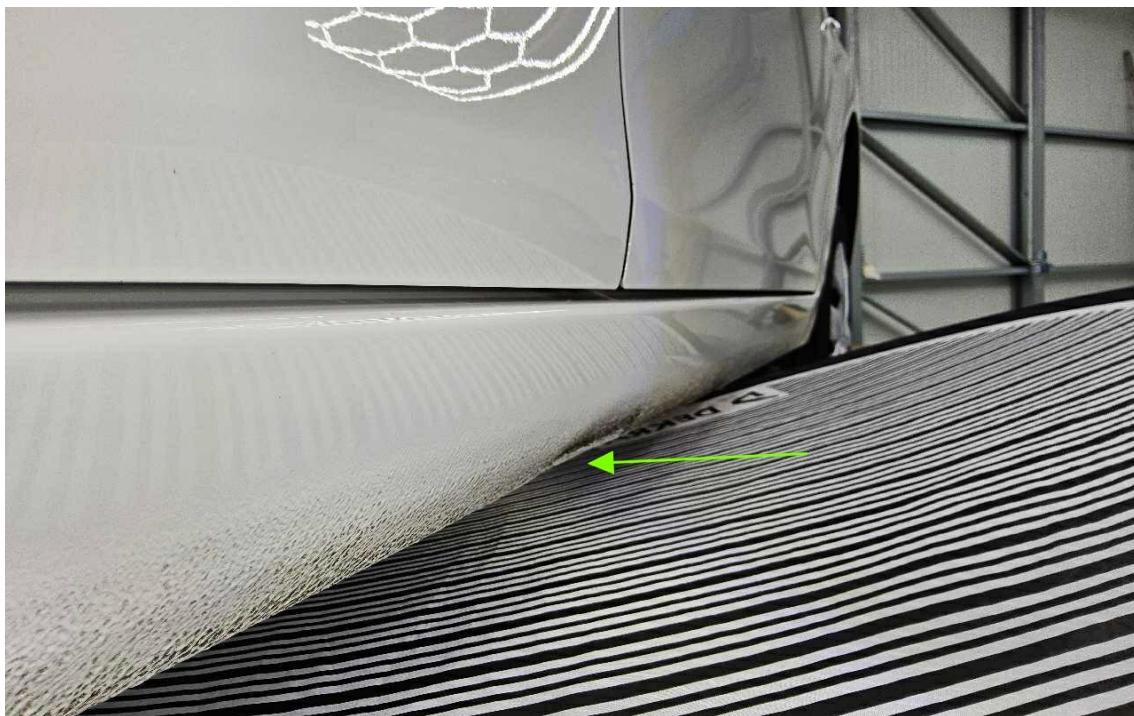
6. Schweller rechts deformiert, instandsetzen (Bild 13, 14)	950	voll	-950	-798,32
7. Tür hinten rechts mehrfach eingedellt, instandsetzen (Bild 15)	1.240	voll	-1.240	-1.042,02

Bild 13 : Schweller rechts deformiert

Bild 14 : Schweller rechts deformiert

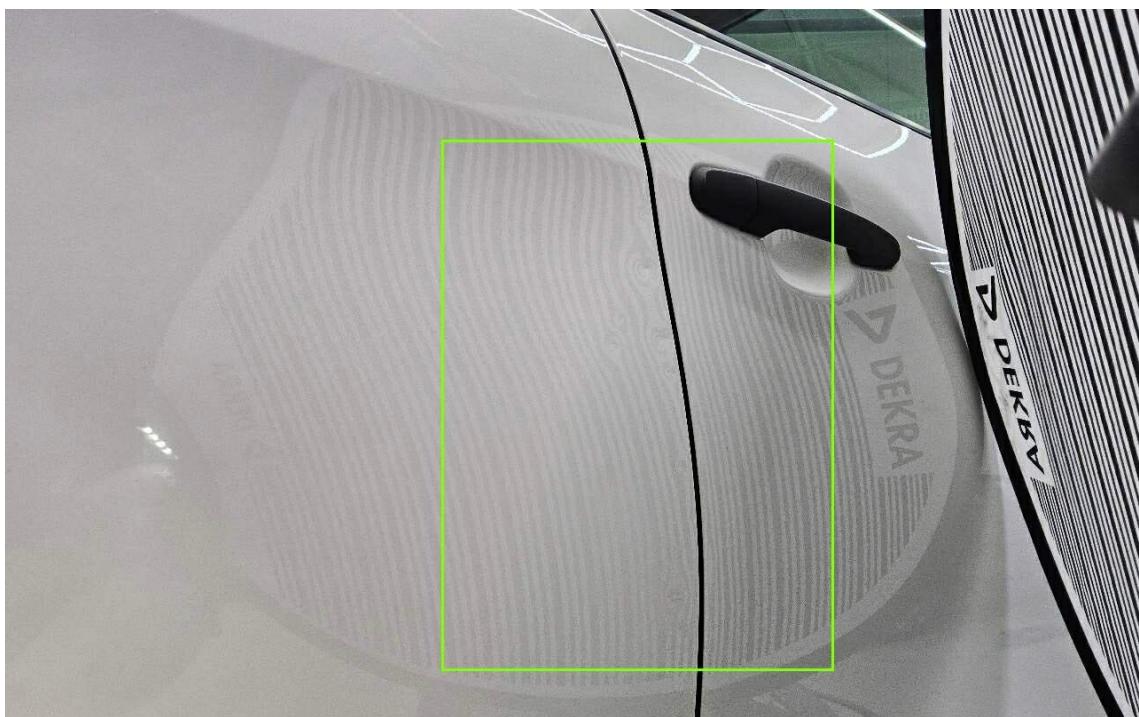
Bild 15 : Tür hinten rechts mehrfach eingedellt

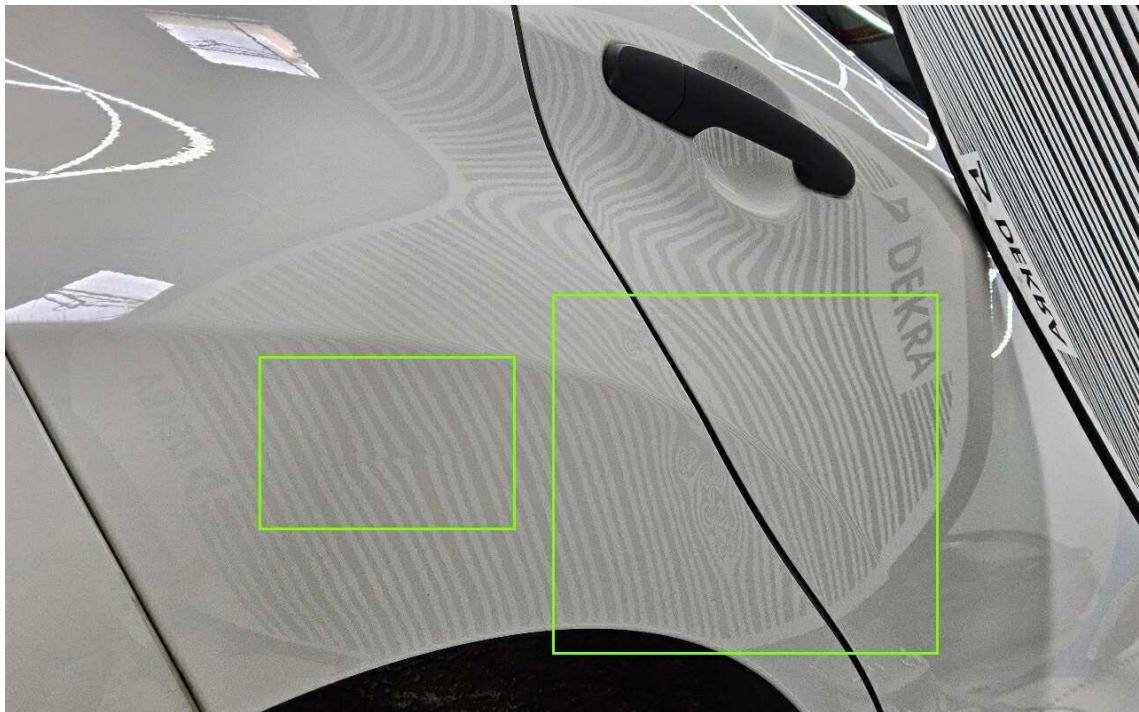
8. Seitenwand hinten rechts mehrfach eingedellt, instandsetzen (Bild 16)	1.190	voll	-1.190	-1.000,00
9. Stoßfänger hinten zerkratzt mit Materialabtrag, erneuern (Bild 17, 18, 19, 20, 21)	1.838	voll	-1.838	-1.544,54

Bild 16 : Seitenwand hinten rechts mehrfach eingedellt

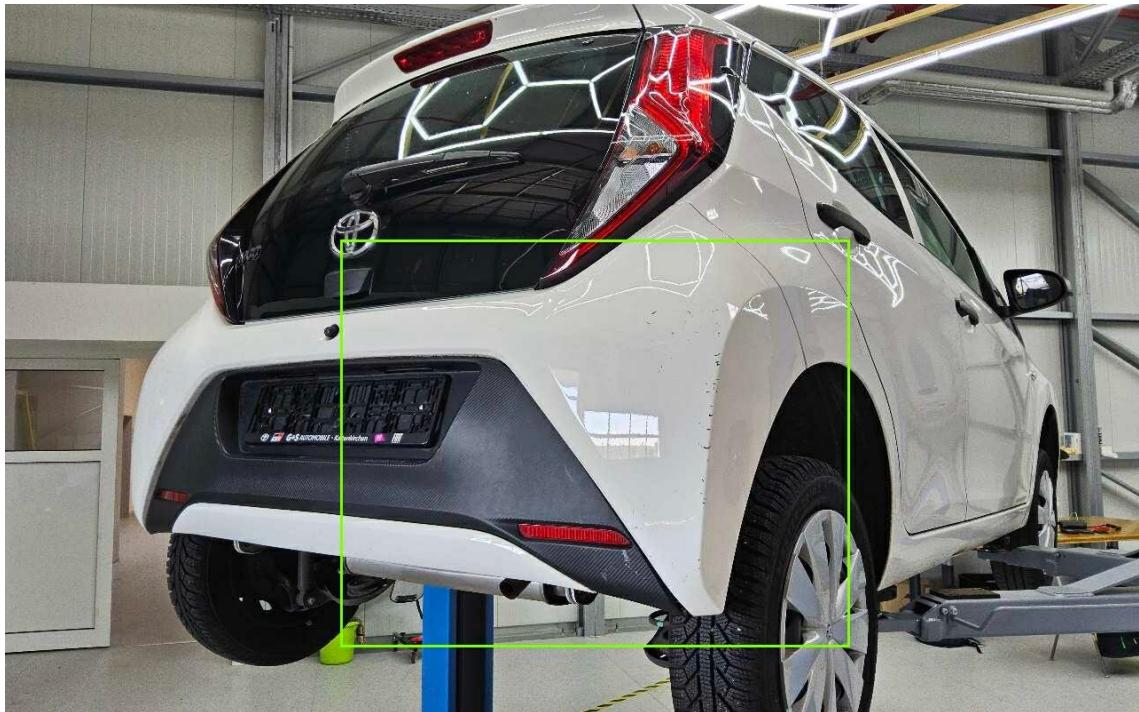
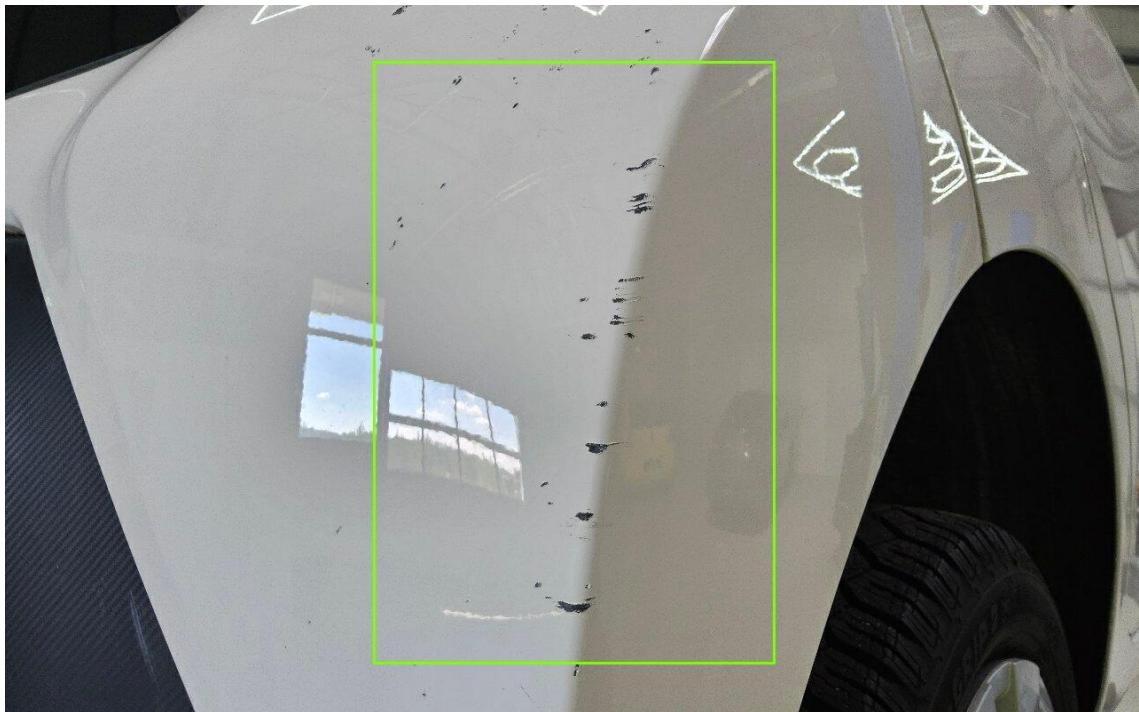
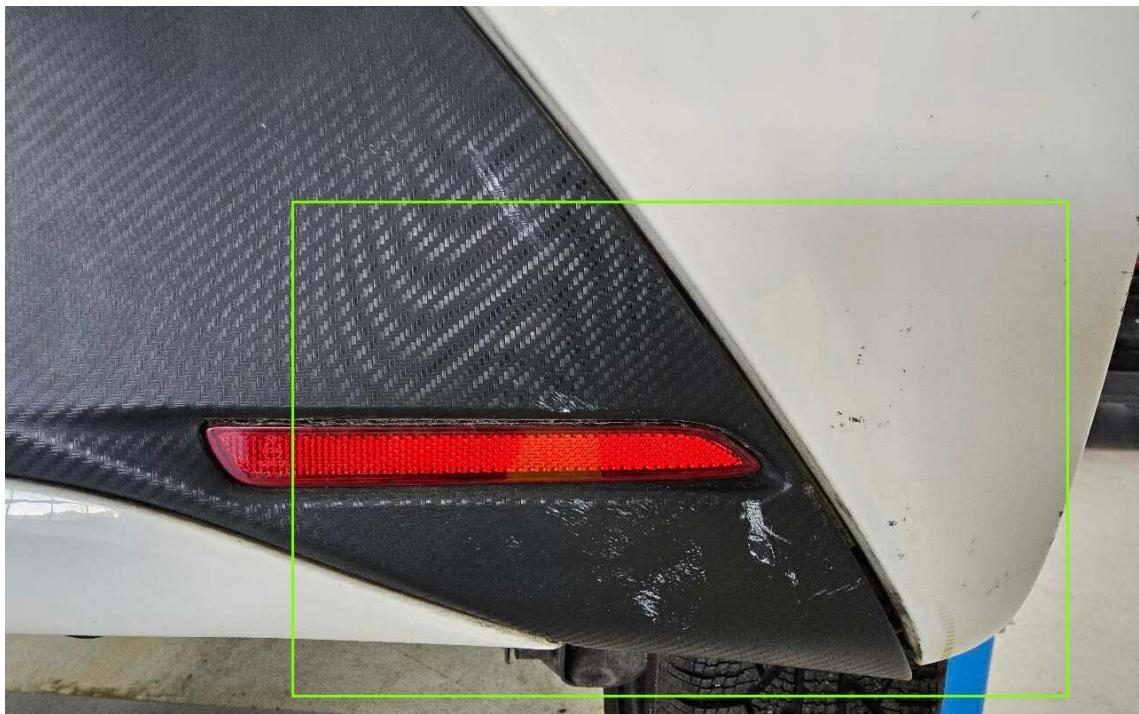
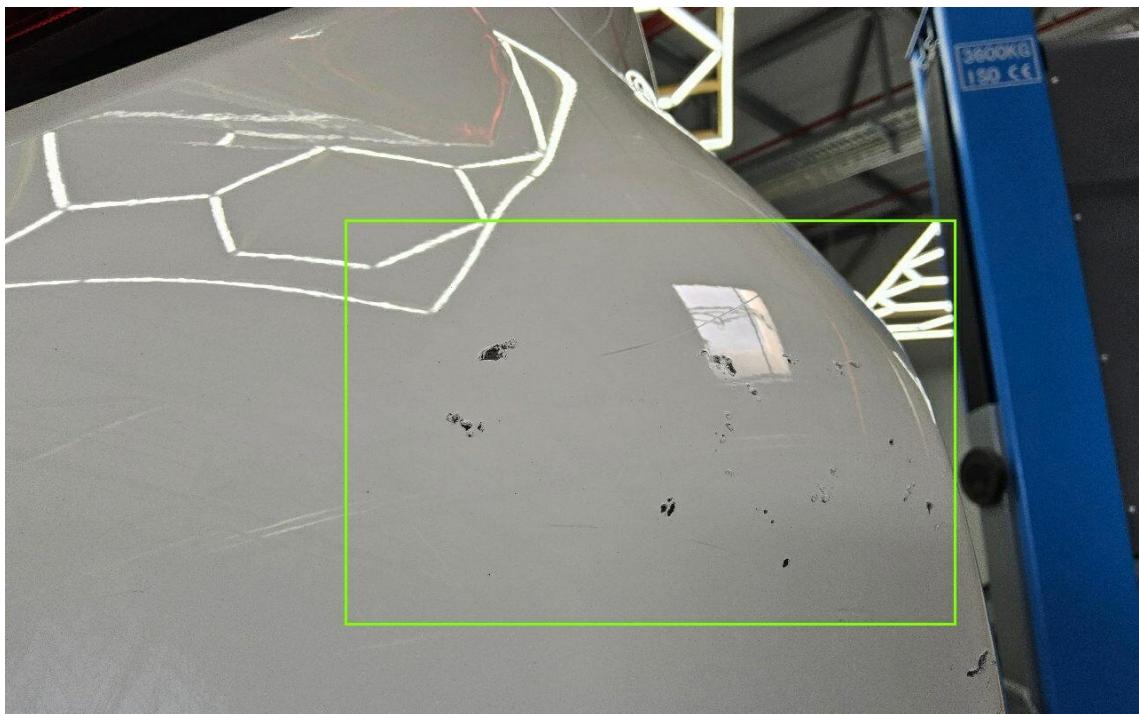
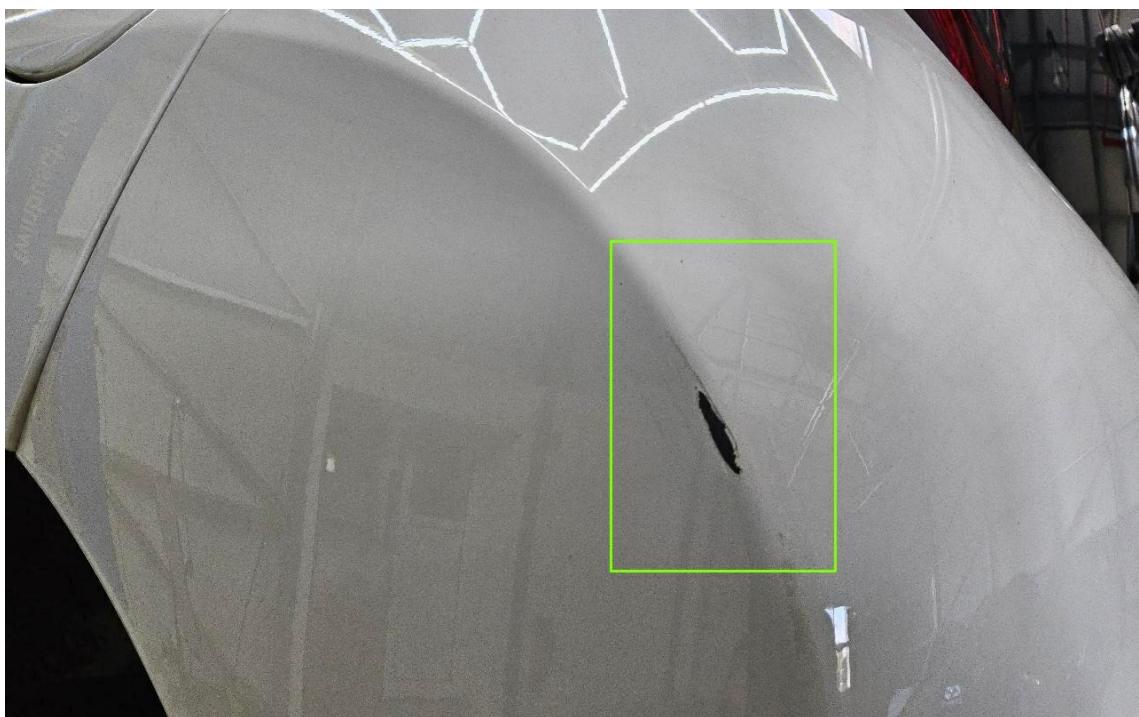
Bild 17 : Stoßfänger hinten zerkratzt mit Materialabtrag

Bild 18 : Stoßfänger hinten zerkratzt mit Materialabtrag

Bild 19 : Stoßfänger hinten zerkratzt mit Materialabtrag

Bild 20 : Stoßfänger hinten zerkratzt mit Materialabtrag

Bild 21 : Stoßfänger hinten zerkratzt mit Materialabtrag

B420	STOSSFAENGER H ERSETZEN UMFAST: STOSSFAENGER UND ALLE NOTWENDIGE ANBAUTEILE AUS-/EINBAUEN	7	105.00
KN	STOSSFAENGERAUFNAHME H L A-E	1	15.00
KN	STOSSFAENGERAUFNAHME H R A-E	1	15.00
KN	SCHMUTZFAENGER H L H AUS-/EINBAUEN	1	15.00
KN	SCHMUTZFAENGER H R H AUS-/EINBAUEN	1	15.00
1000	BATTERIE LADEN BEI FEHLERSPEICHER	2*	30.00
1000	FEHLERCODE AUSLESEN NACH REP.	3*	45.00

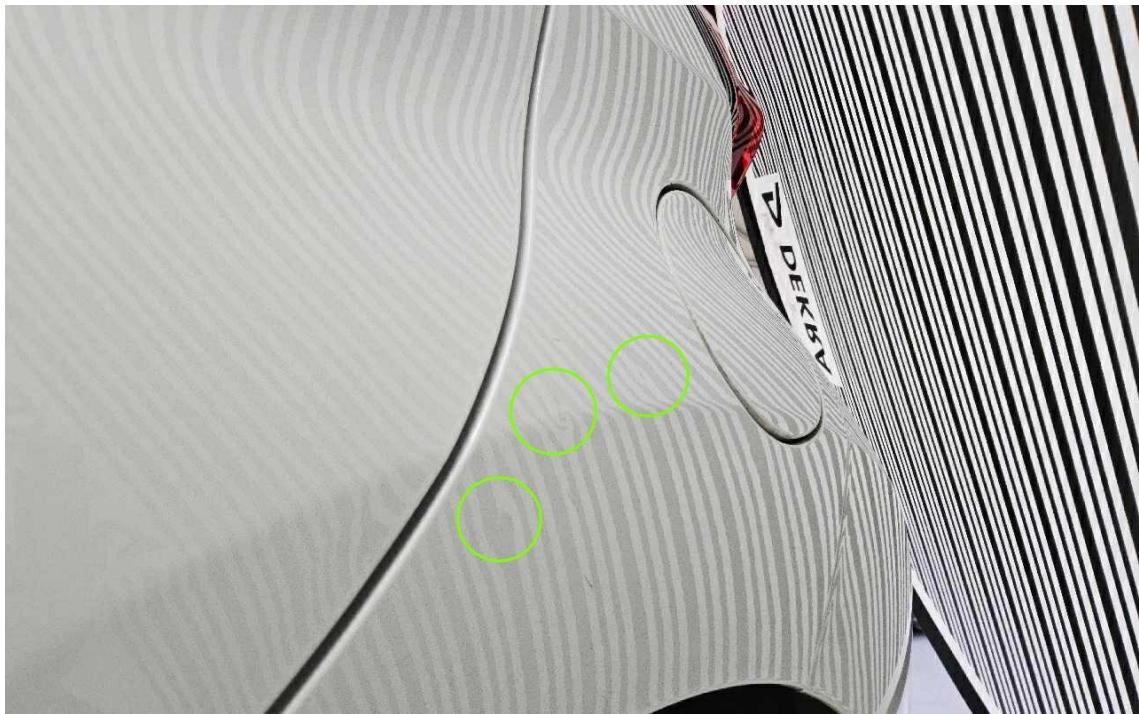
10. Seitenwand hinten links mehrfach eingedellt, drücken (Bild 22)	240	voll	-240	-201,68
11. Tür hinten links eingedellt, drücken (Bild 23)	80	voll	-80	-67,23

Bild 22 : Seitenwand hinten links mehrfach eingedellt

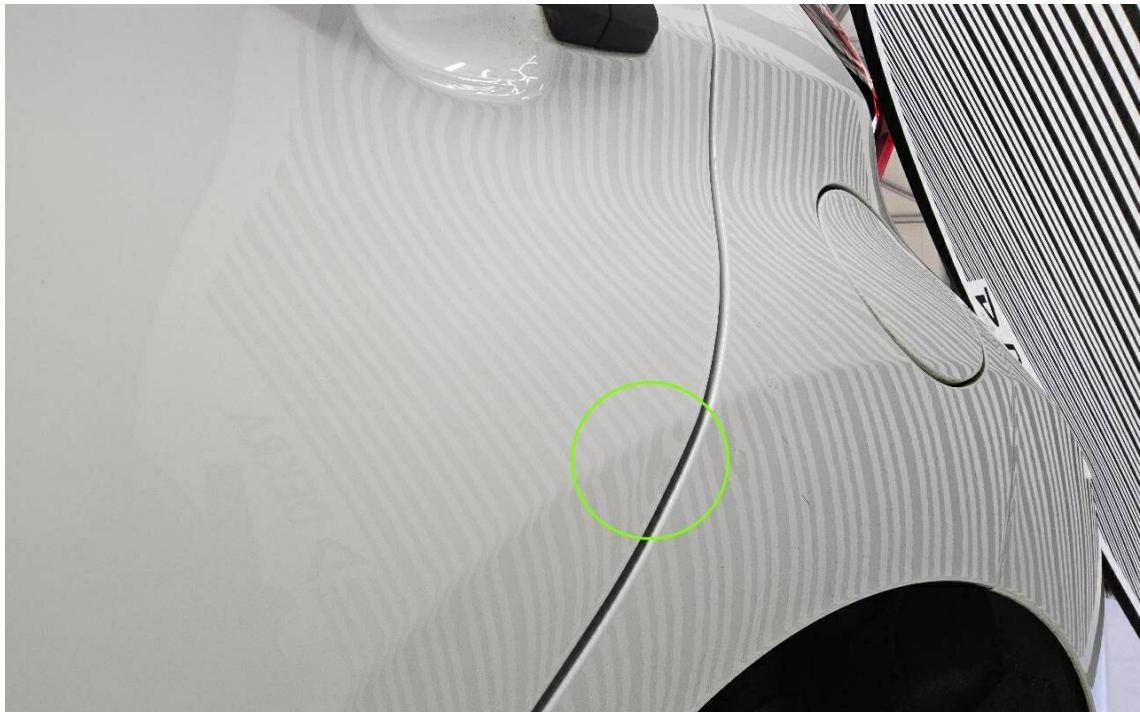
Bild 23 : Tür hinten links eingedellt

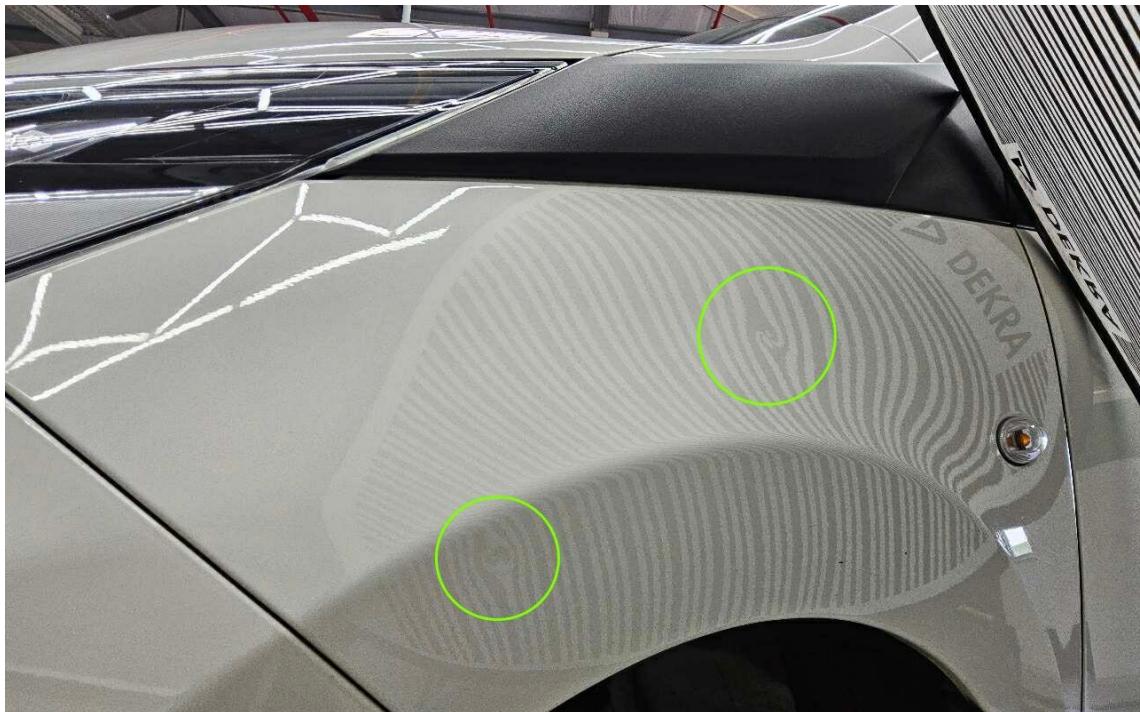
12. Kotflügel vorne links mehrfach eingedellt, drücken (Bild 24)	160	voll	-160	-134,45
13. Schweller links mehrfach eingedellt, smart repair (Bild 25, 26)	300	voll	-300	-252,10

Bild 24 : Kotflügel vorne links mehrfach eingedellt

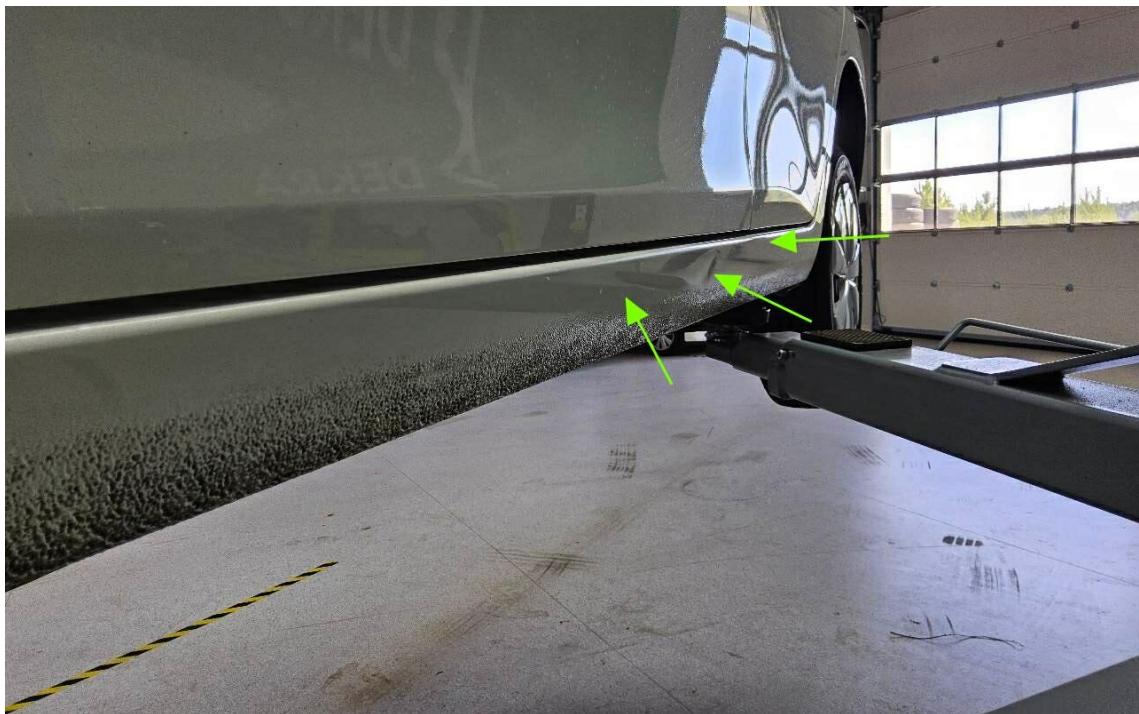
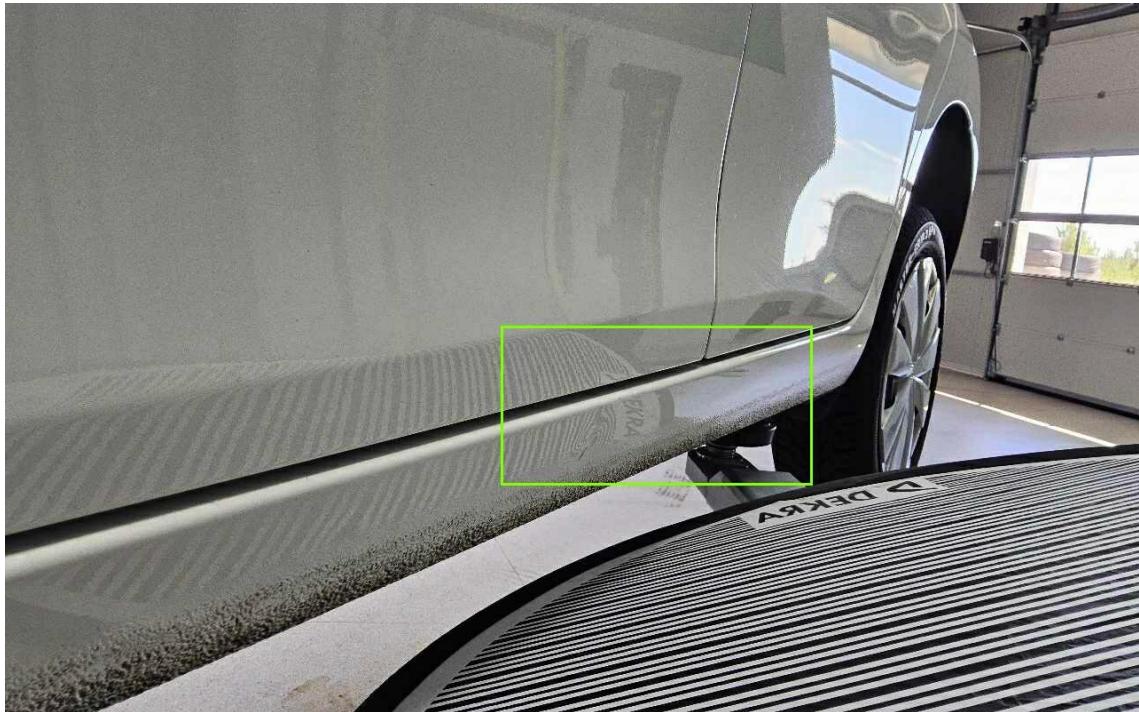
Bild 25 : Schweller links mehrfach eingedellt

Bild 26 : Schweller links mehrfach eingedellt

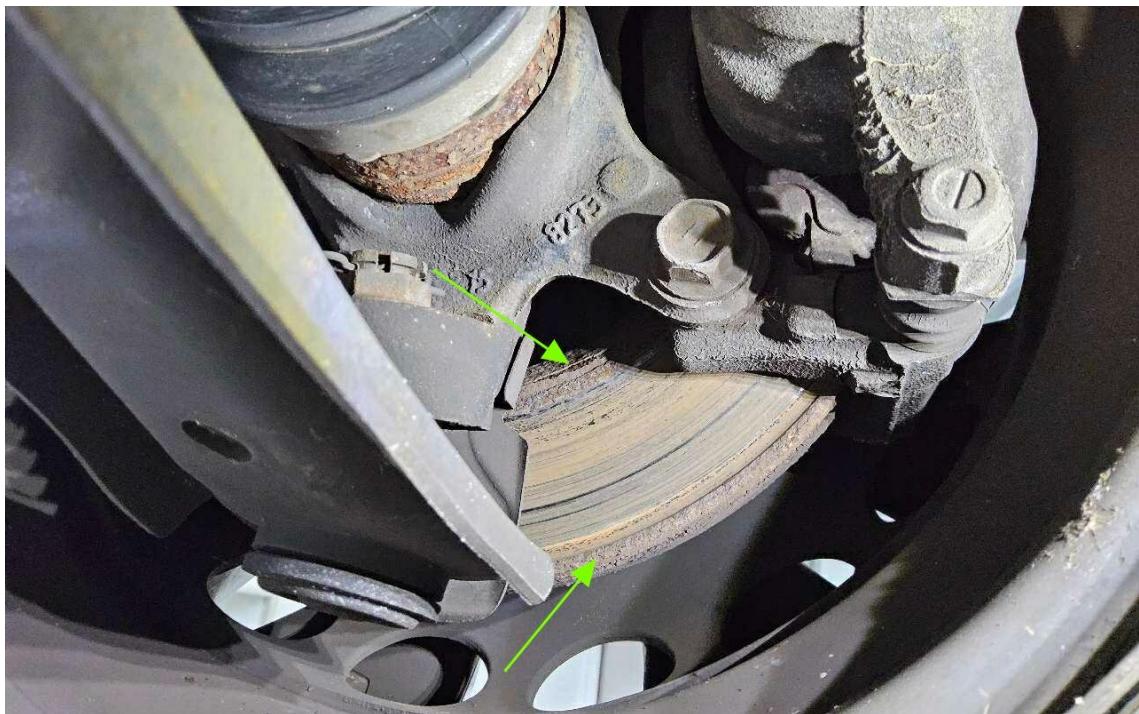
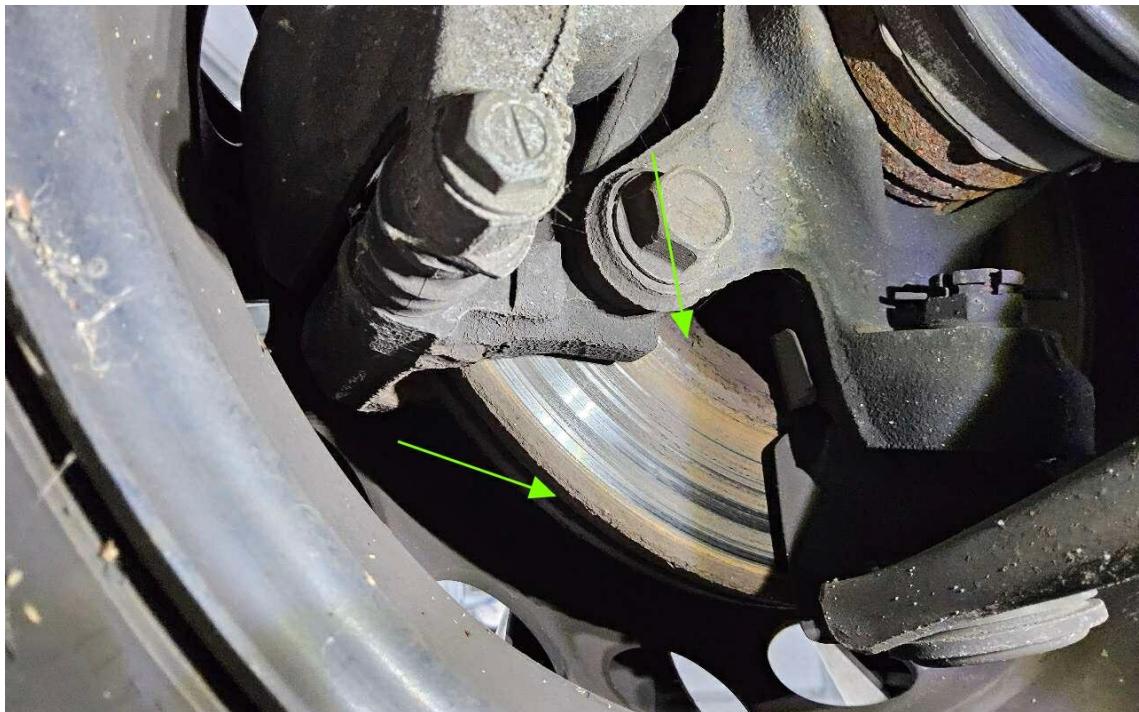
14. starke Korrosionsbildung Bremse vorne, erneuern (Bild 27, 28)	475	voll	-475	-399,16
<b>Rep.Kosten insgesamt / Minderwert</b>	<b>7.373</b>		<b>-7.373</b>	<b>-6.195,80</b>

Bild 27 : starke Korrosionsbildung Bremse vorne

Bild 28 : starke Korrosionsbildung Bremse vorne
