Zustandsbericht / Minderwertgutachten

Kennzeichen
MH PC3333
FIN
JTDKGNCE40N658847

Erstzulassung	26.07.2021	Fahrzeugart	PKW
Hersteller	TOYOTA	Typ / Verkaufsbez.	Aygo x-business
Aufbauart	Limousine	Türen	5
Sitzplätze	4	Fahrzeug-Ident.-Nr.	JTDKGNEC40N658847
HSN / TSN	5013 / ALR	Schlüssel-Nr.	10500433
Km-Stand abgelesen	91204	Energiequelle / Kraftstoff	Benzin
Zylinderanzahl	3 / Reihenmotor	Leistung (kW)	53
Hubraum (ccm)	998	Schadstoffklasse:	EURO6;WLTP;AP;PI/CI; M, N1 I
Antriebsart	Frontantrieb	Getriebe / Gänge	Schaltgetriebe / 5
Felgen	Stahl mit Radzierblende	Farbe	Schneeweiß / Uni
Polster / Farbe	Stoff / Anthrazit

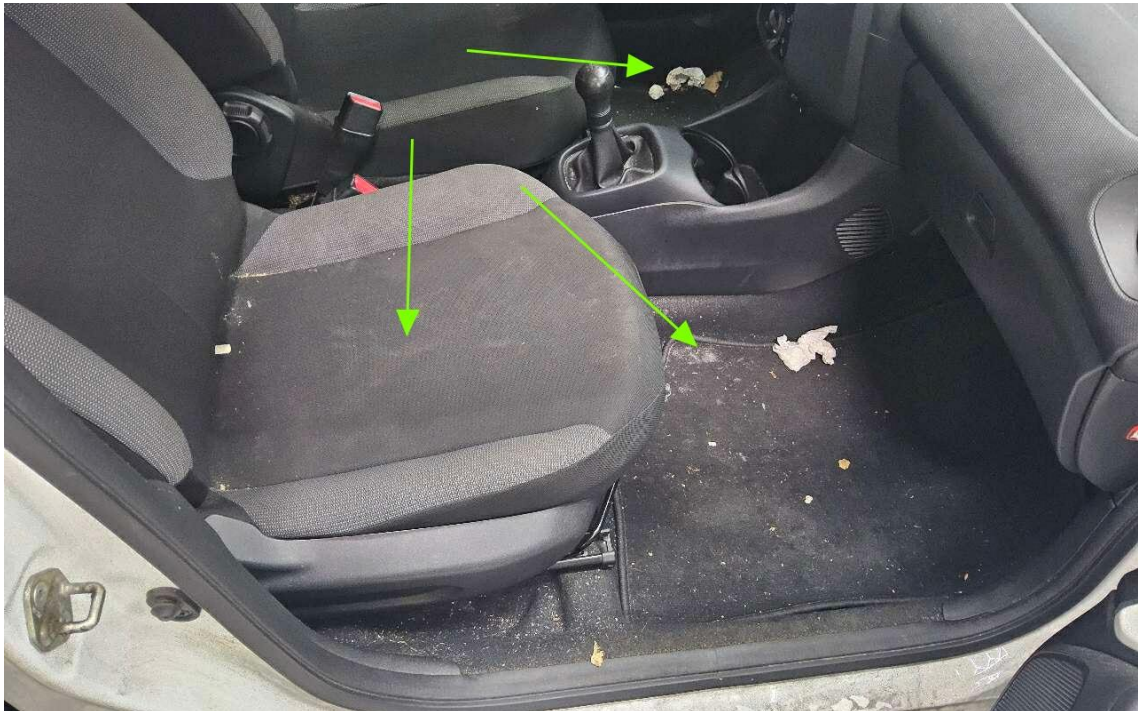
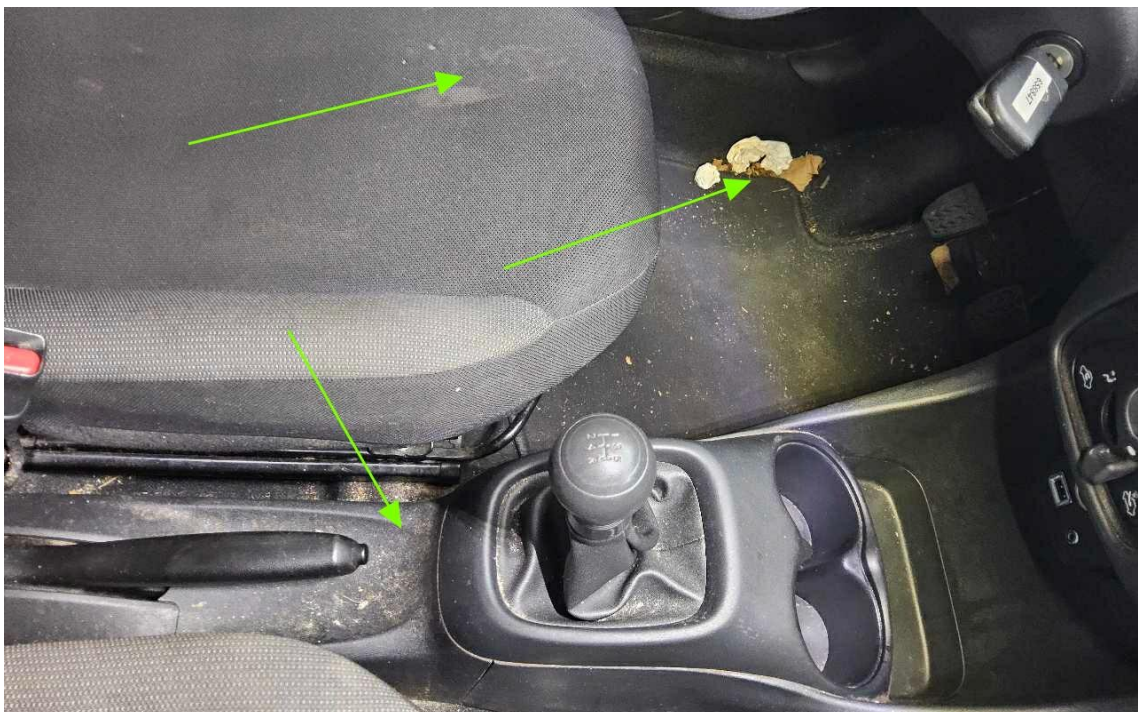
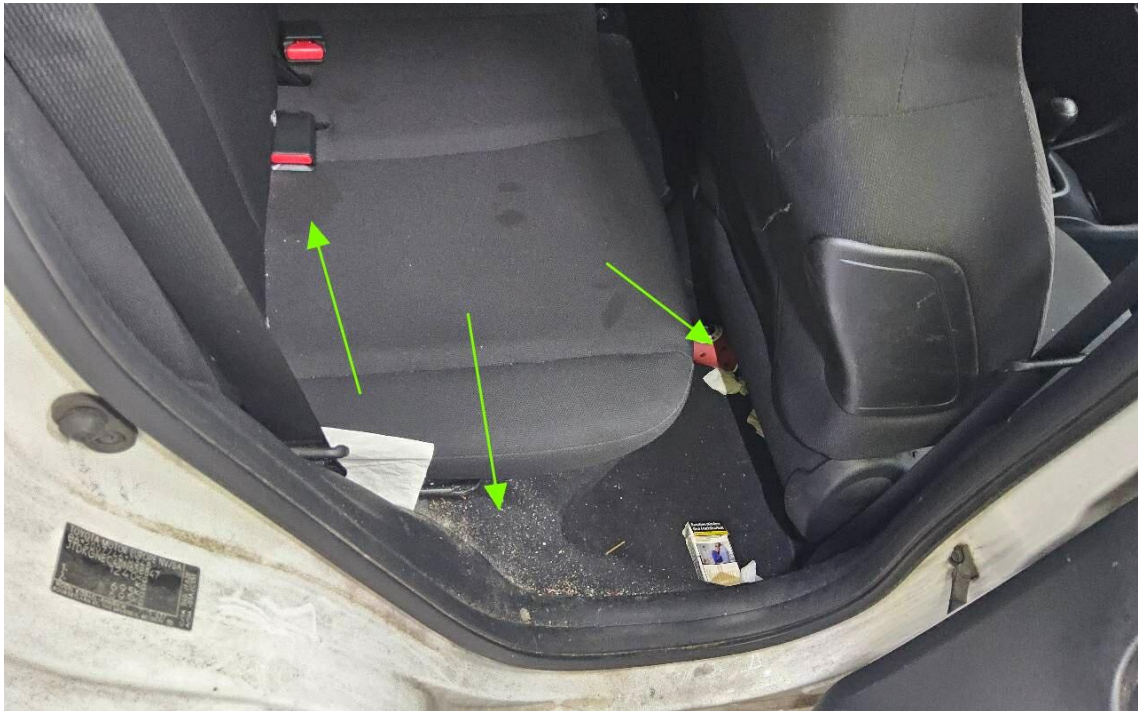
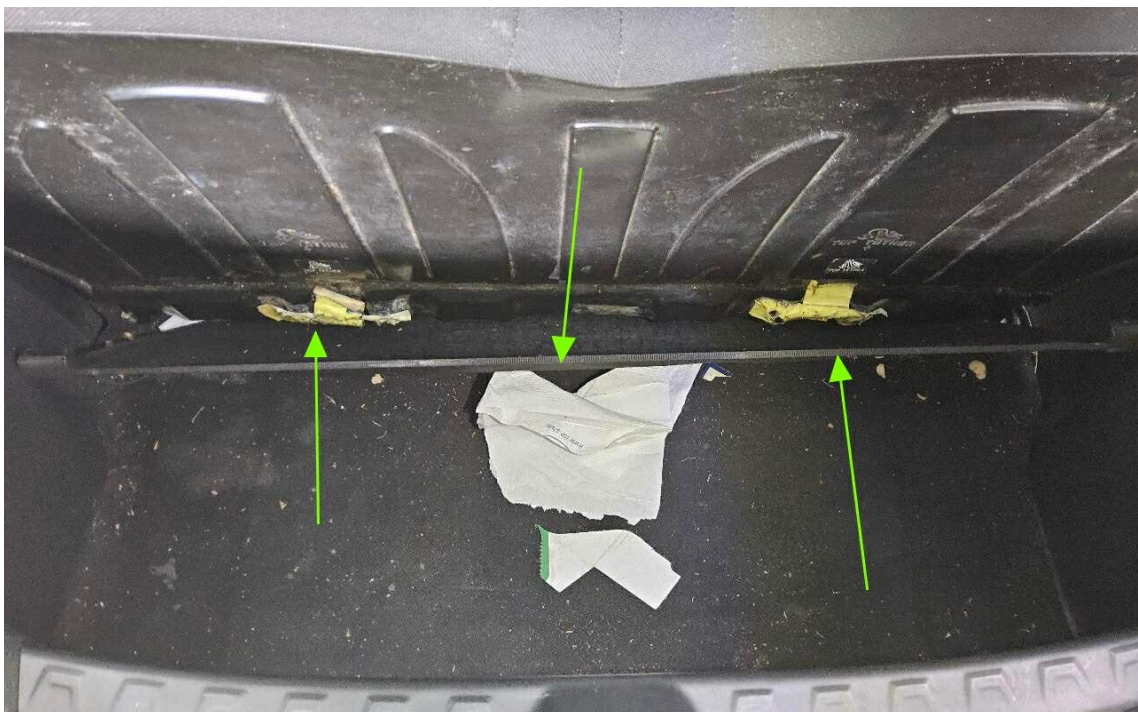
2. Innenraum stark verschmutzt, reinigen (Bild 7, 8, 9, 10)	500	voll	-500	-420,17
3. Dämpfer Heckklappe verschlissen/fehlt, erneuern (Bild 11, 12)	130	voll	-130	-109,24

Bild 7 : Innenraum stark verschmutzt

Bild 8 : Innenraum stark verschmutzt

Bild 9 : Innenraum stark verschmutzt

Bild 10 : Innenraum stark verschmutzt

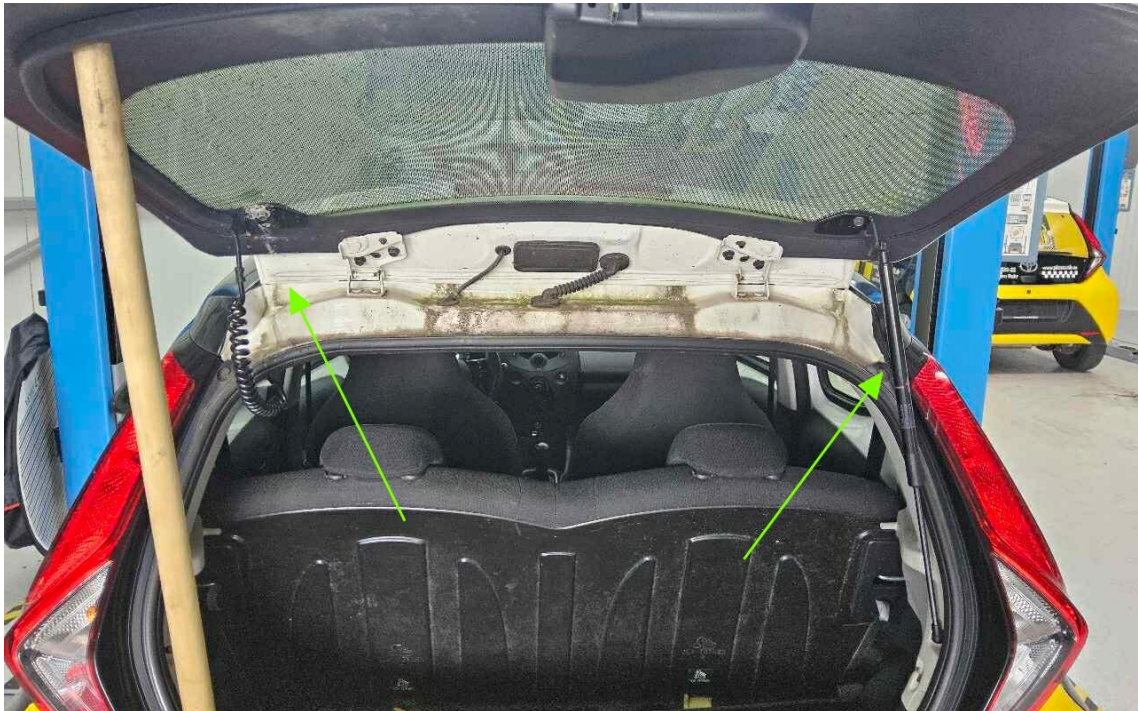
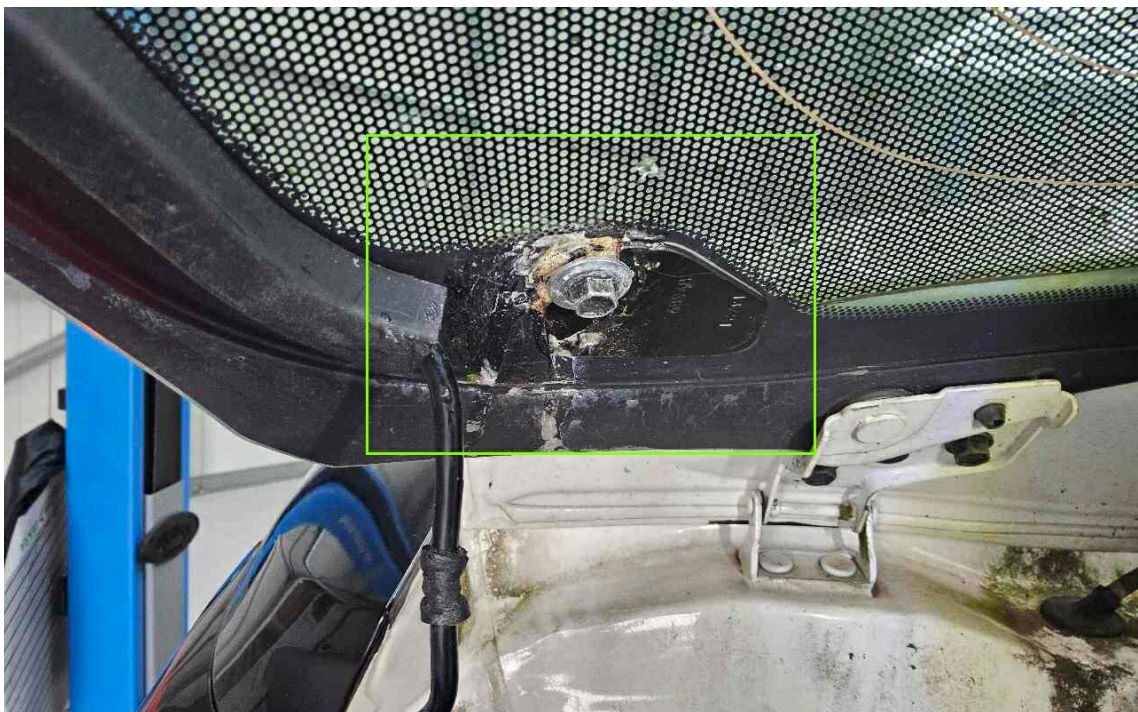
Bild 11 : Dämpfer Heckklappe verschlissen/fehlt

Bild 12 : Dämpfer Heckklappe verschlissen/fehlt

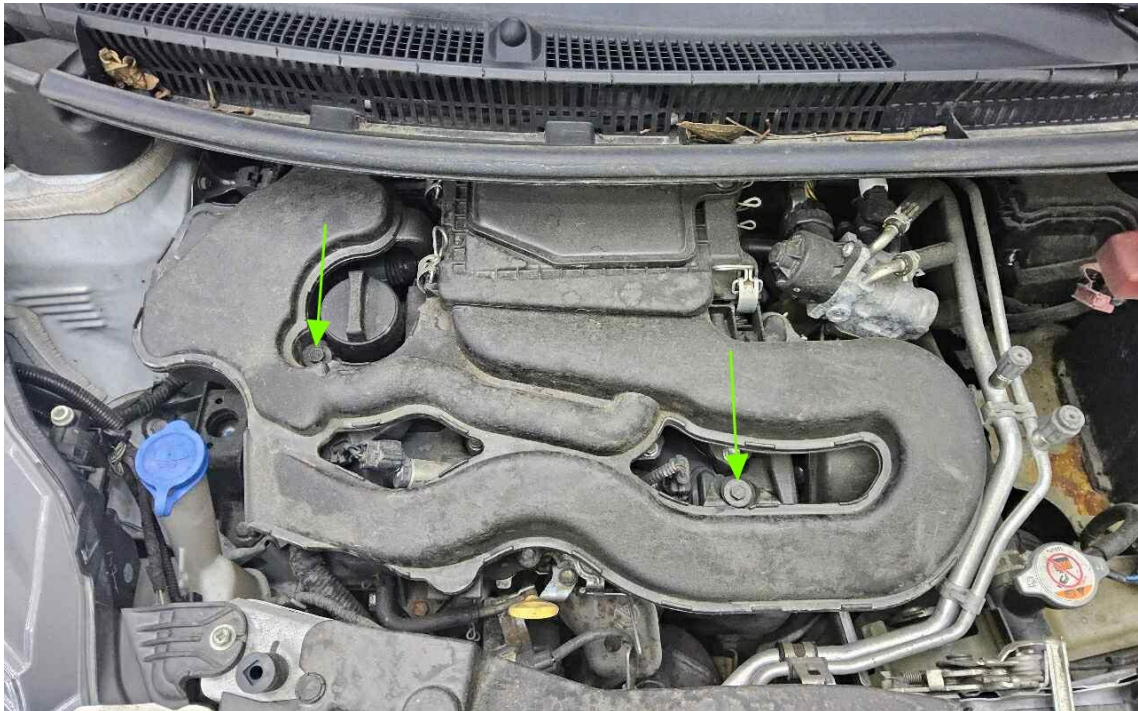
4. Reifendruckkontrolle aktiv, prüfen und Befund festlegen, Schadenerweiterung möglich	100	voll	-100	-84,03
5. Ansaugbrücke/Luftführung Befestigung mangelhaft, prüfen und Befund festlegen, Schadenerweiterung möglich (Bild 13)	100	voll	-100	-84,03

Bild 13 : Ansaugbrücke/Luftführung Befestigung mangelhaft

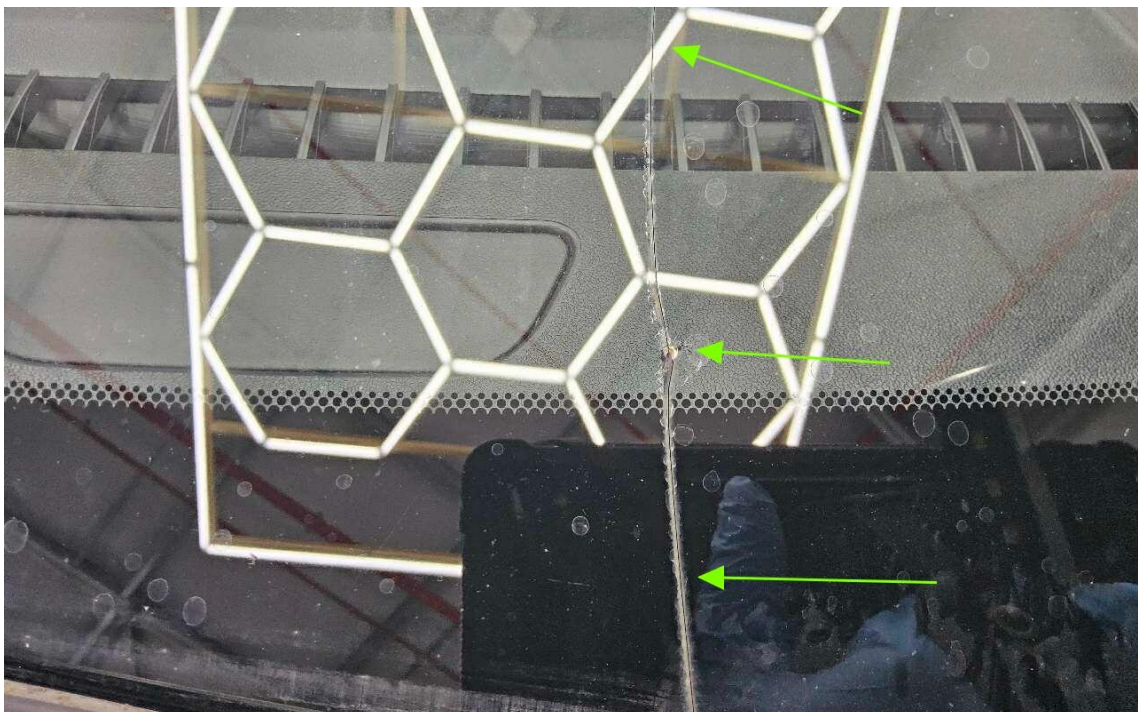
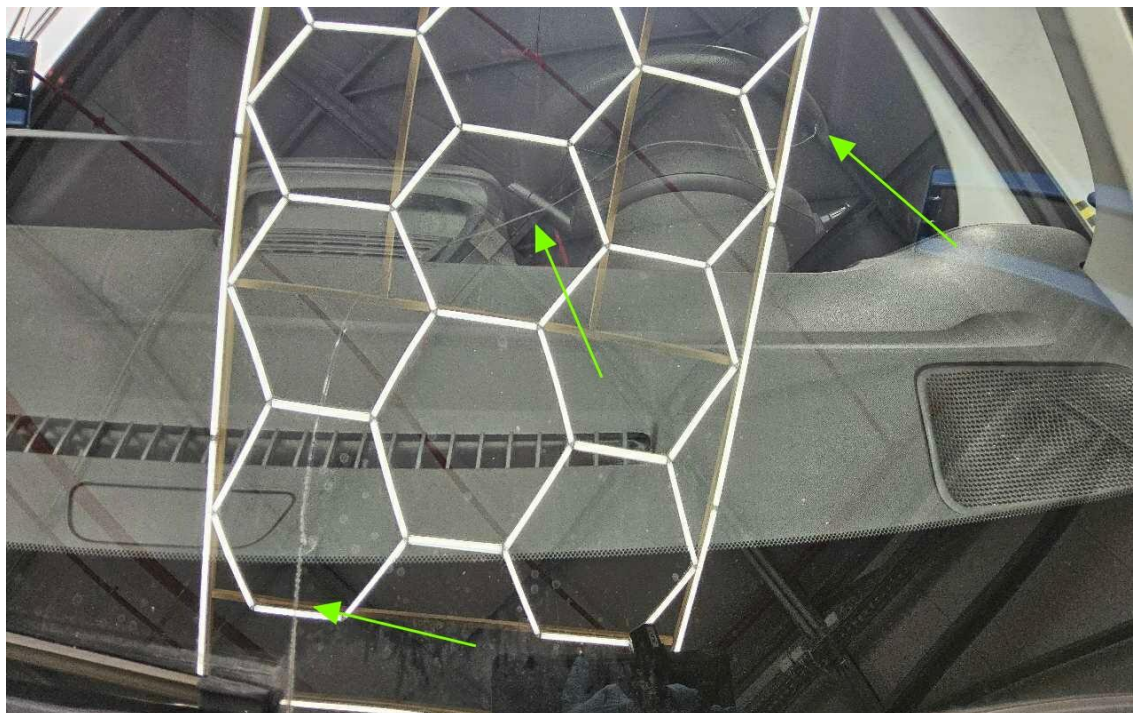
Bild 14 : Windschutzscheibe gerissen

Bild 15 : Windschutzscheibe gerissen

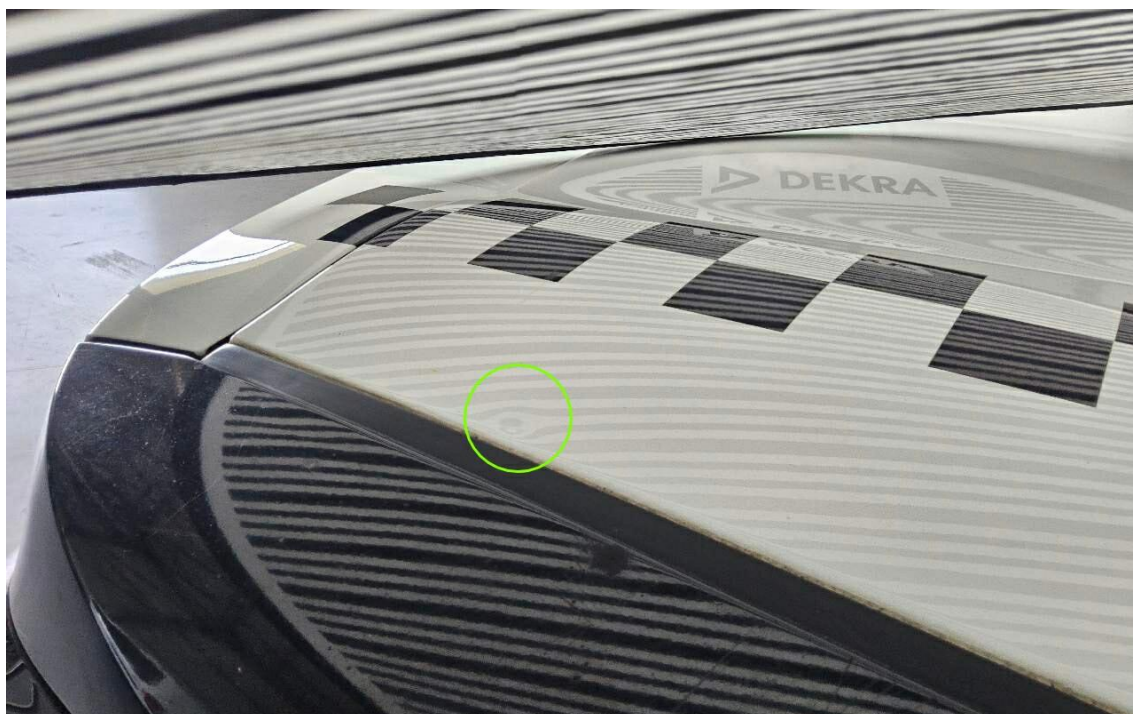
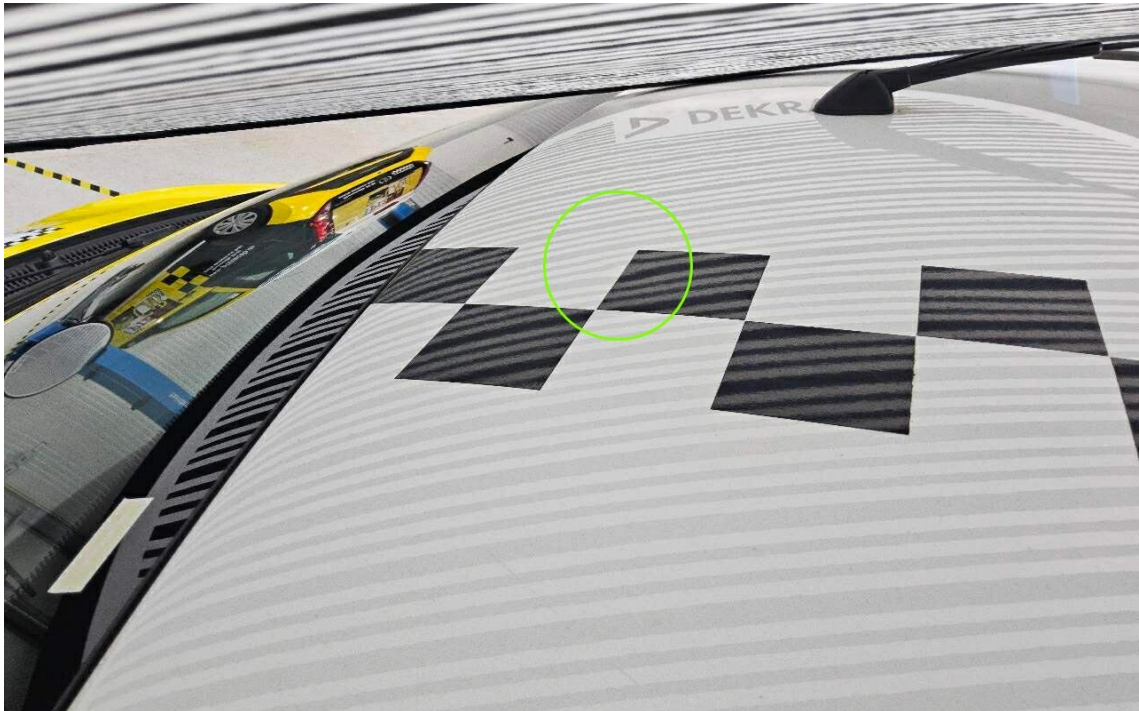
Bild 16 : Dach mehrfach eingedellt

Bild 17 : Dach mehrfach eingedellt

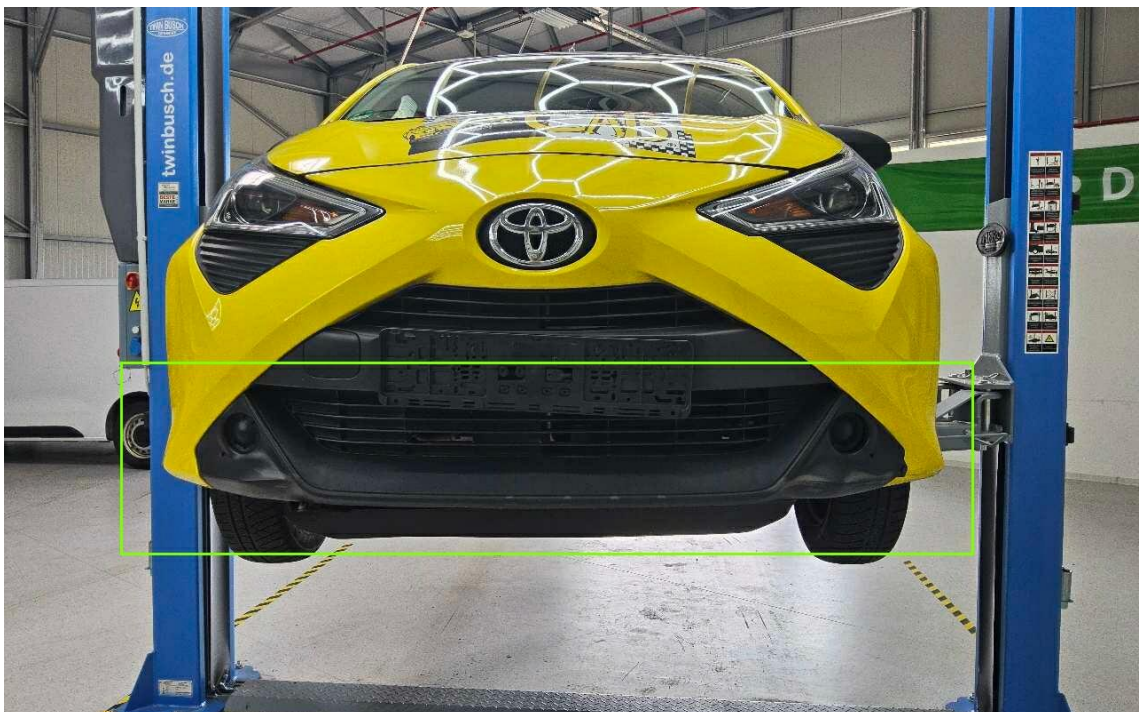
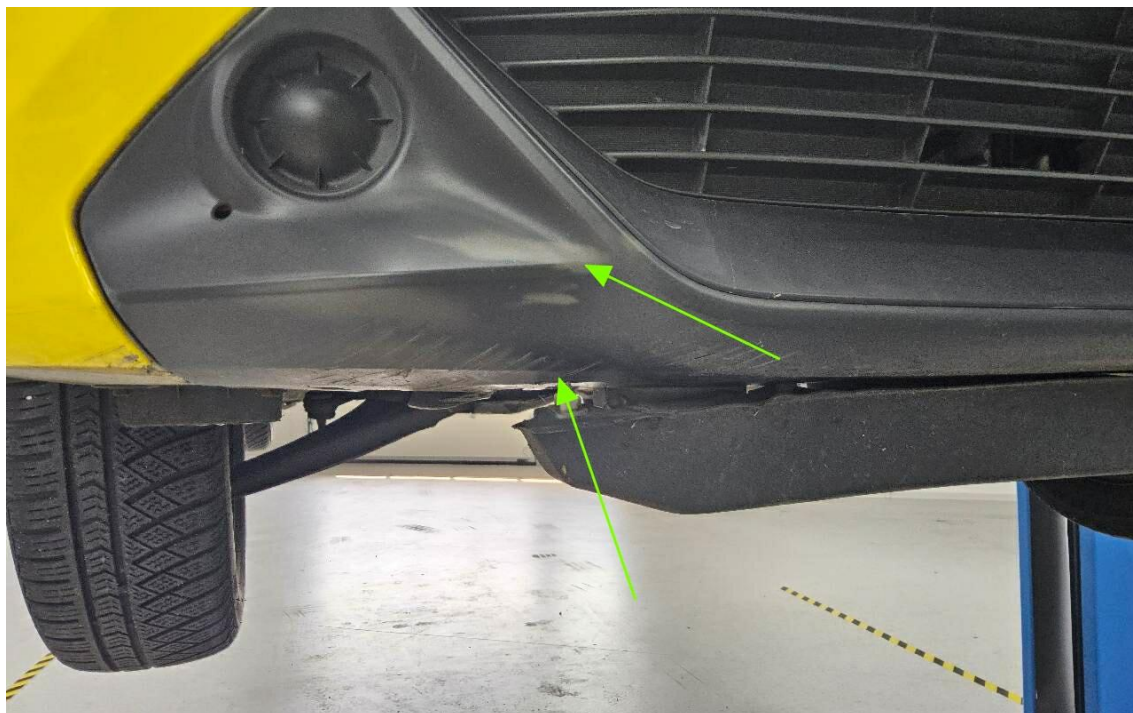
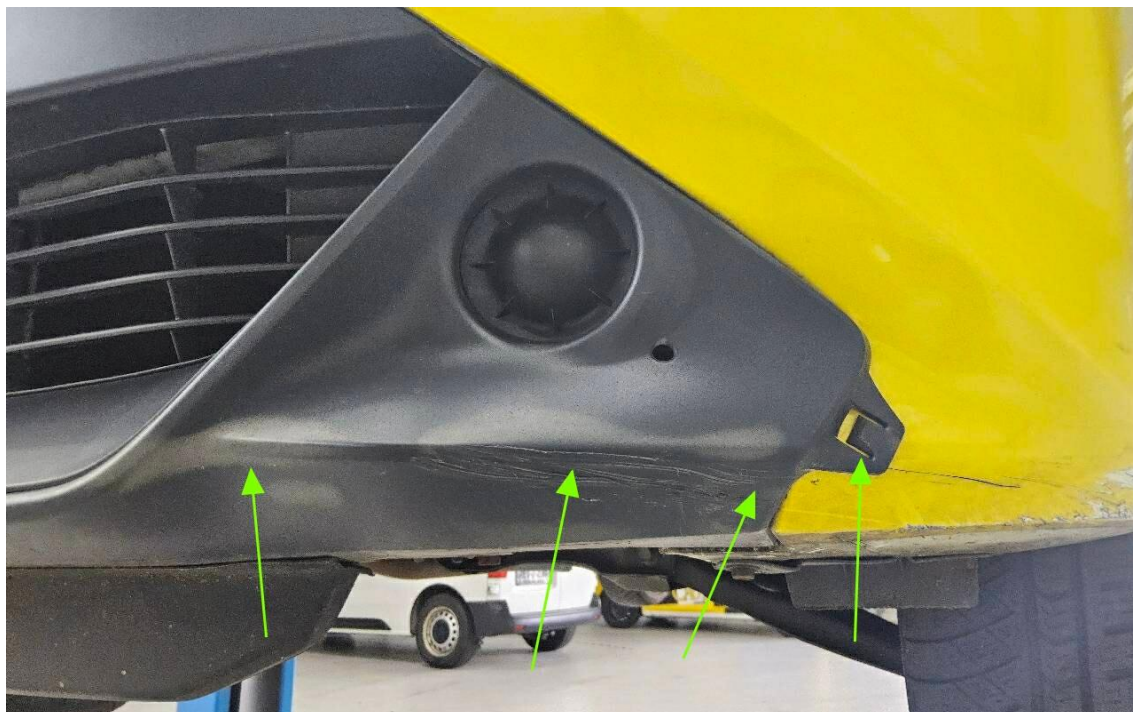
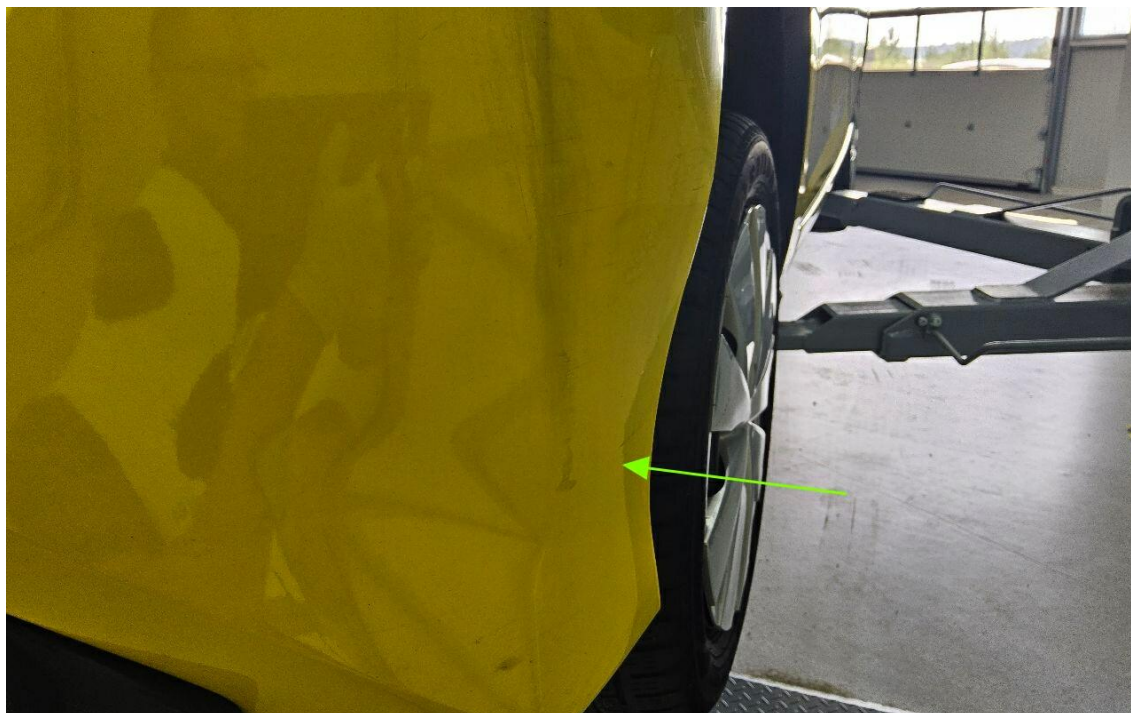
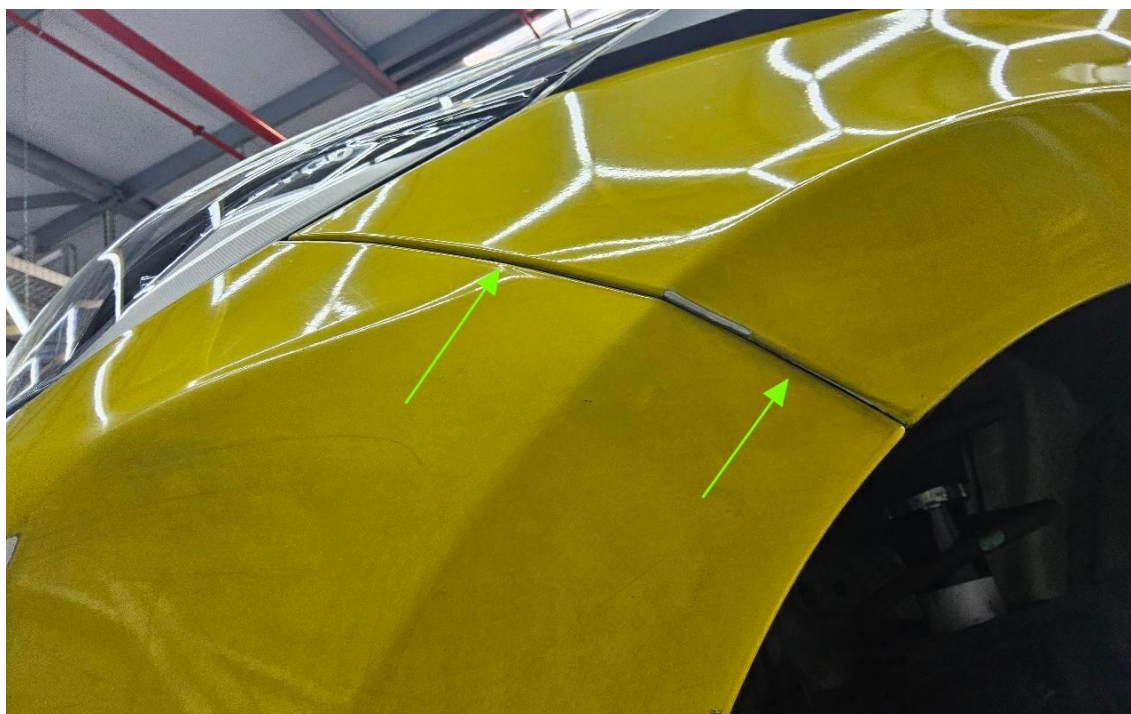
Bild 18 : Frontschaden

Bild 19 : Frontschaden

Bild 20 : Frontschaden

Bild 21 : Frontschaden

Bild 22 : Frontschaden

A R B E I T S L O H N		ZEITBASIS 10 AW=1 STD	PREIS =150.00	EUR/STD
ARB.POS.NR/ LEIT-NR	INSTANDSETZUNGS-/EINZEL-/VERBUNDARBEITEN		AW	ARB.- PREIS
B020	STOSSFAENGER V ERSETZEN UMFASST: STOSSFAENGER V, BEIDE TAGFAHRLEUCHTEN, KUEHLERGRILL UND NOTWENDIGE ANBAUTEILE AUS-/EINBAUEN		19	285.00
531041)	RADHAUSSCHALE V L AUS-/EINBAUEN		2	30.00
531041)	RADHAUSSCHALE V R AUS-/EINBAUEN		2	30.00
531041A)	RADHAUSSCHALE L/R AUS-/EINBAUEN		3	45.00
1000	BATTERIE LADEN BEI FEHLERSPEICHER		2*	30.00
1000	FEHLERCODE AUSLESEN NACH REP.		3*	45.00

ARBEITSLOHN ZEITBASIS 10 AW = 1 STD		
GESAMT 31 AW X 150.00 EUR/STD	465.00	
GESAMTSUMME ARBEITSLOHN		465.00
NEBENKOSTEN		
SUMME SONSTIGES	10.00	
GESAMTSUMME NEBENKOSTEN		10.00
LACKIERUNG		
ARBEITSKOSTEN	262.50	
MATERIALKOSTEN	184.34	
GESAMTSUMME LACKIERUNG		446.84
ERSATZTEILE	883.06	
GESAMTSUMME ERSATZTEILE		883.06
REPARATURKOSTEN OHNE MWST.....		1 804.90
-----		-----
MWST 19.00 %		342.93
REPARATURKOSTEN MIT MWST.....		2 147.83

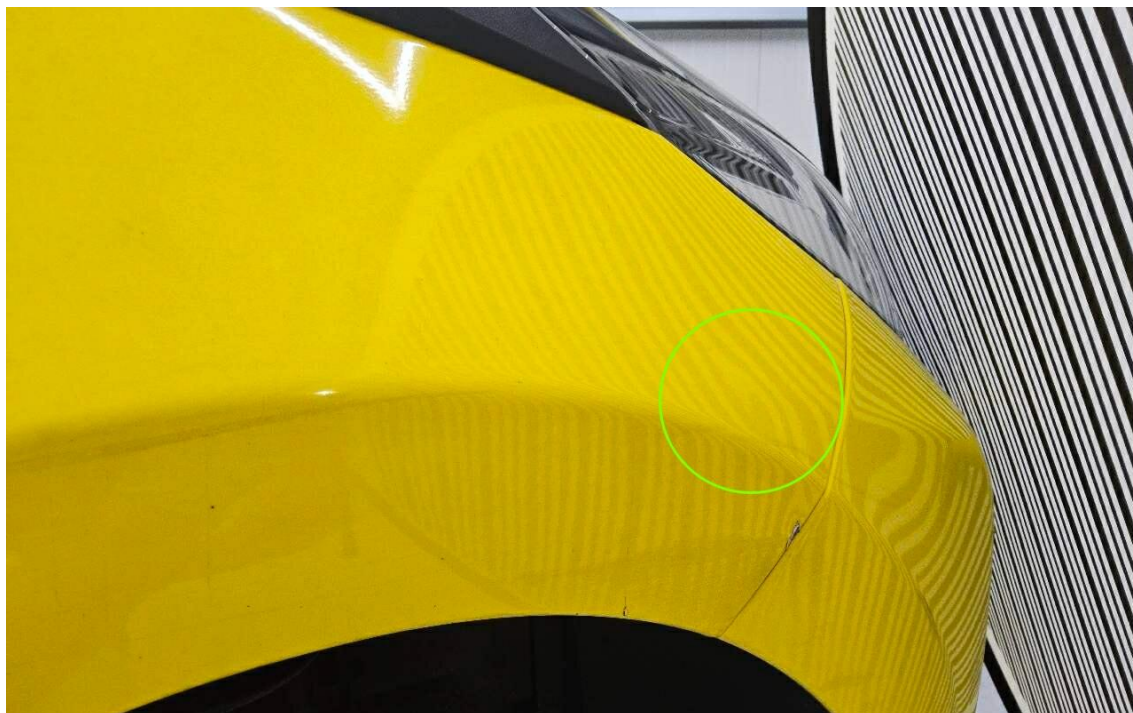
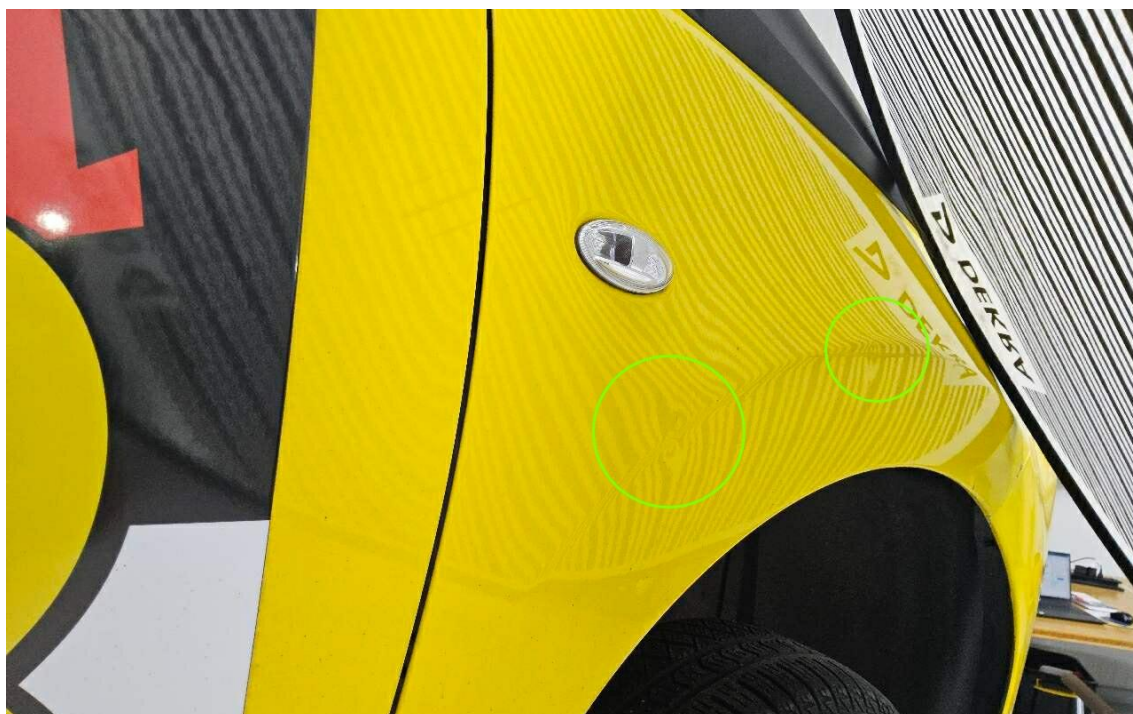
Bild 23 : Kotflügel vorne rechts mehrfach eingedellt

Bild 24 : Kotflügel vorne rechts mehrfach eingedellt

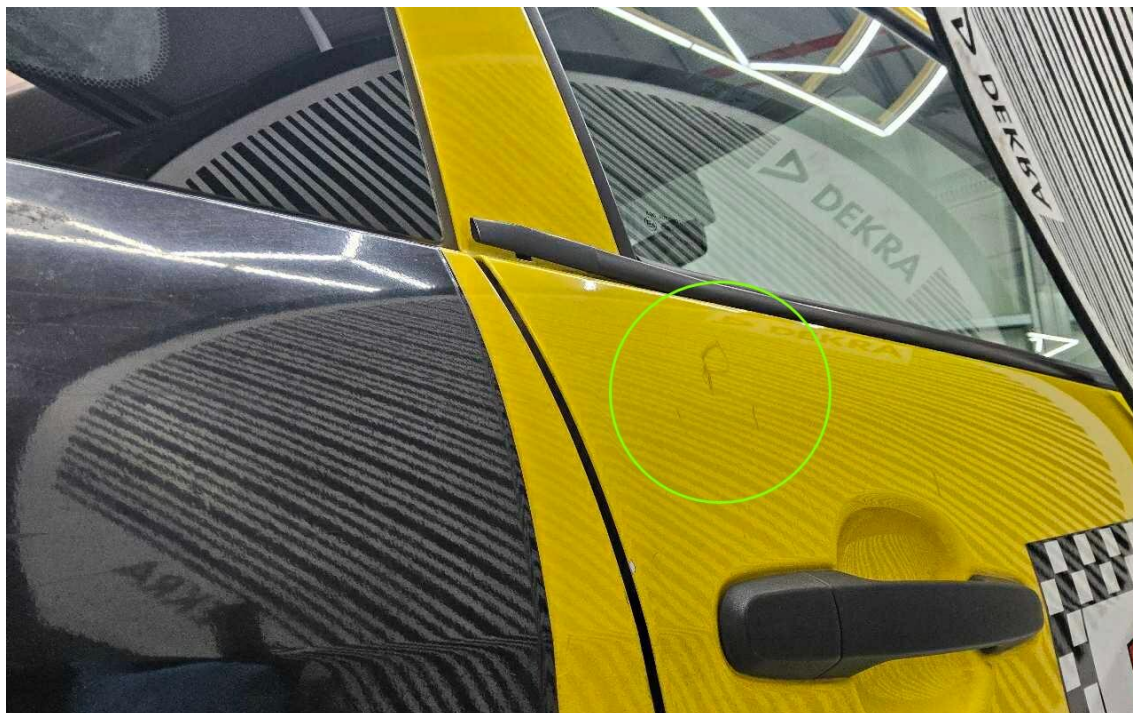
Bild 25 : Tür vorne rechts eingedellt

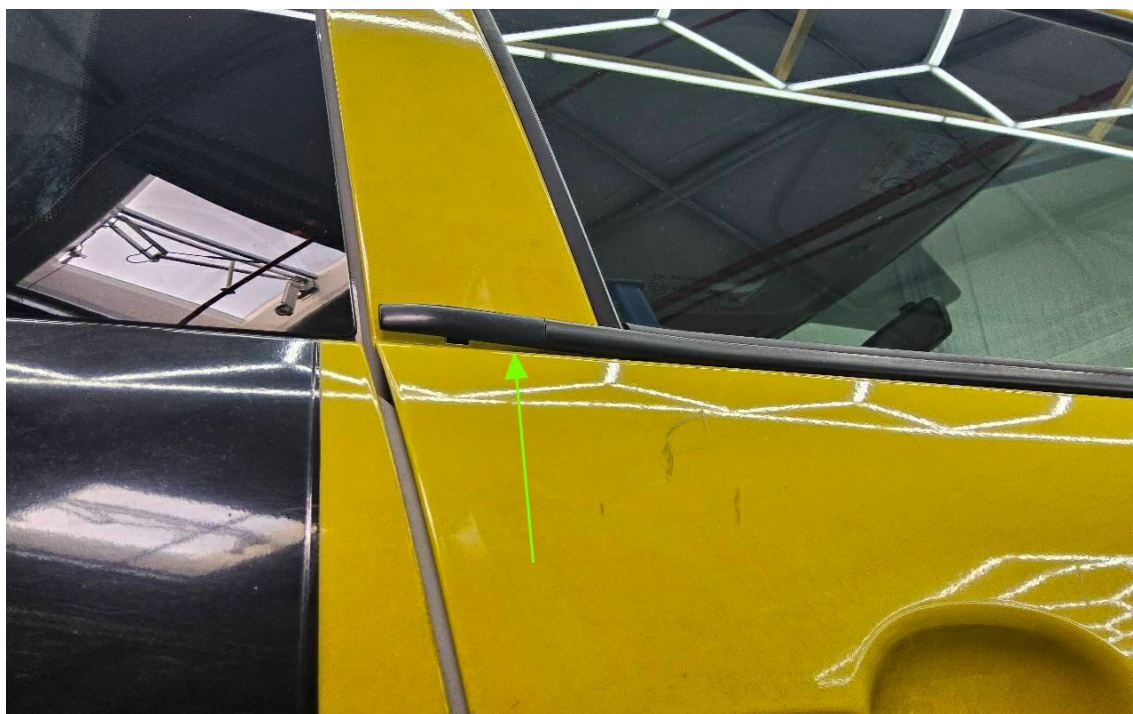
Bild 26 : Schachtleiste Tür vorne rechts Befestigung mangelhaft

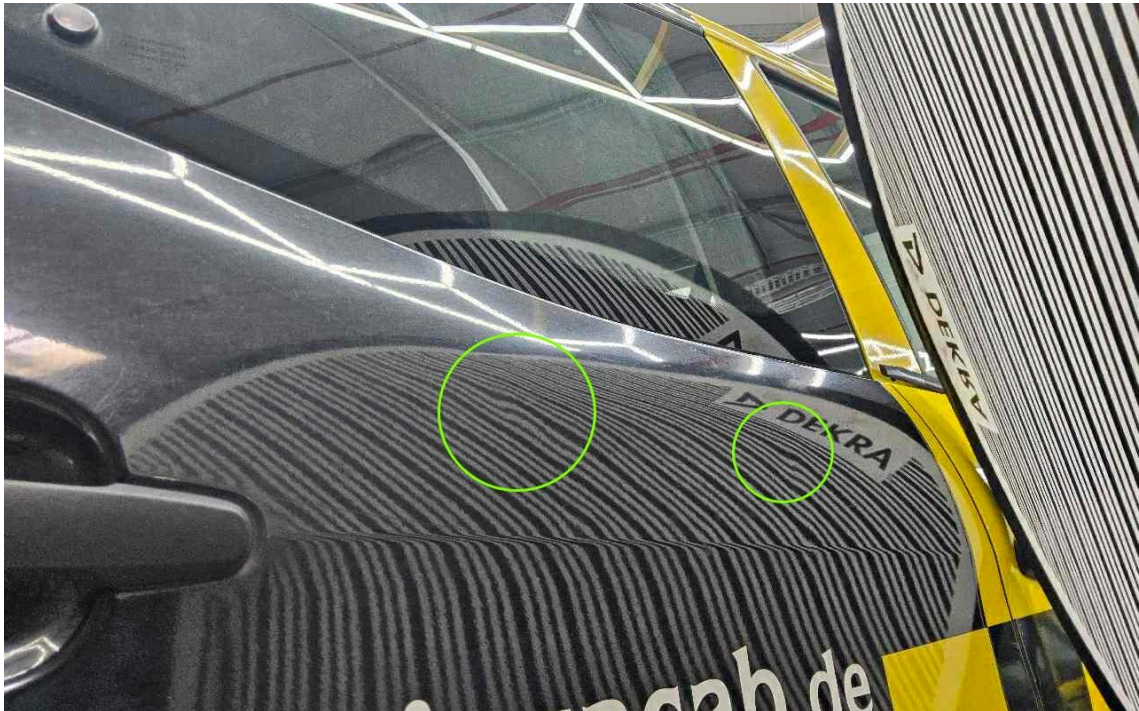
Bild 27 : Tür hinten rechts mehrfach eingedellt

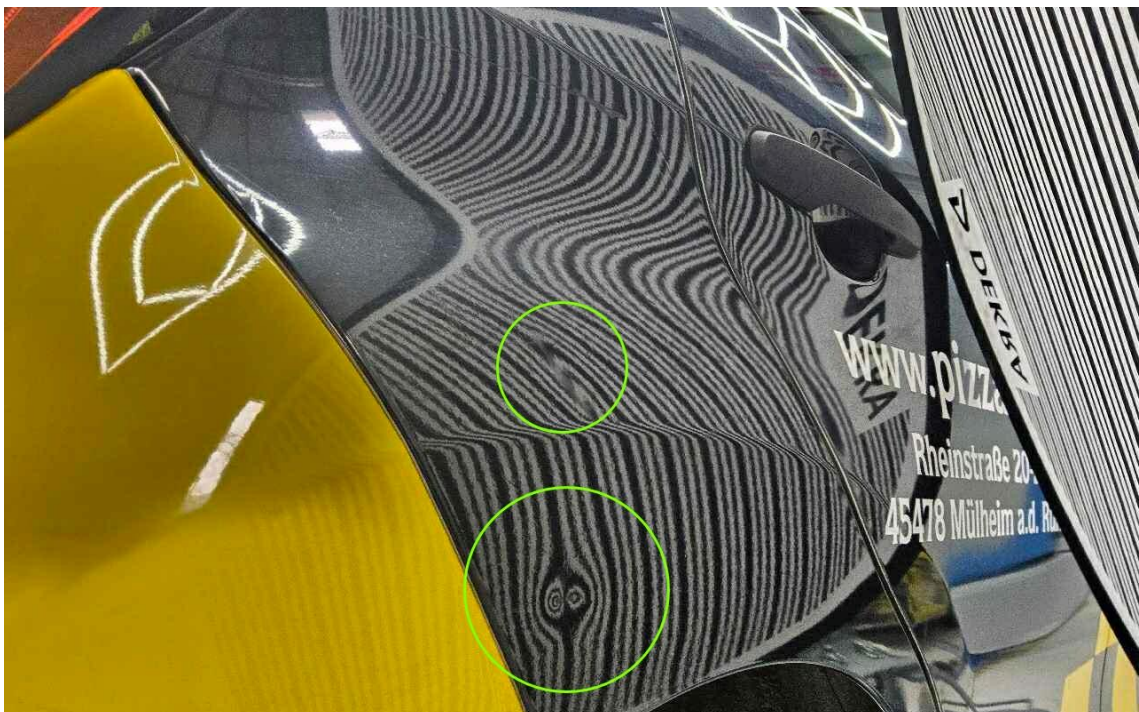
Bild 28 : Seitenwand hinten rechts mehrfach eingedellt

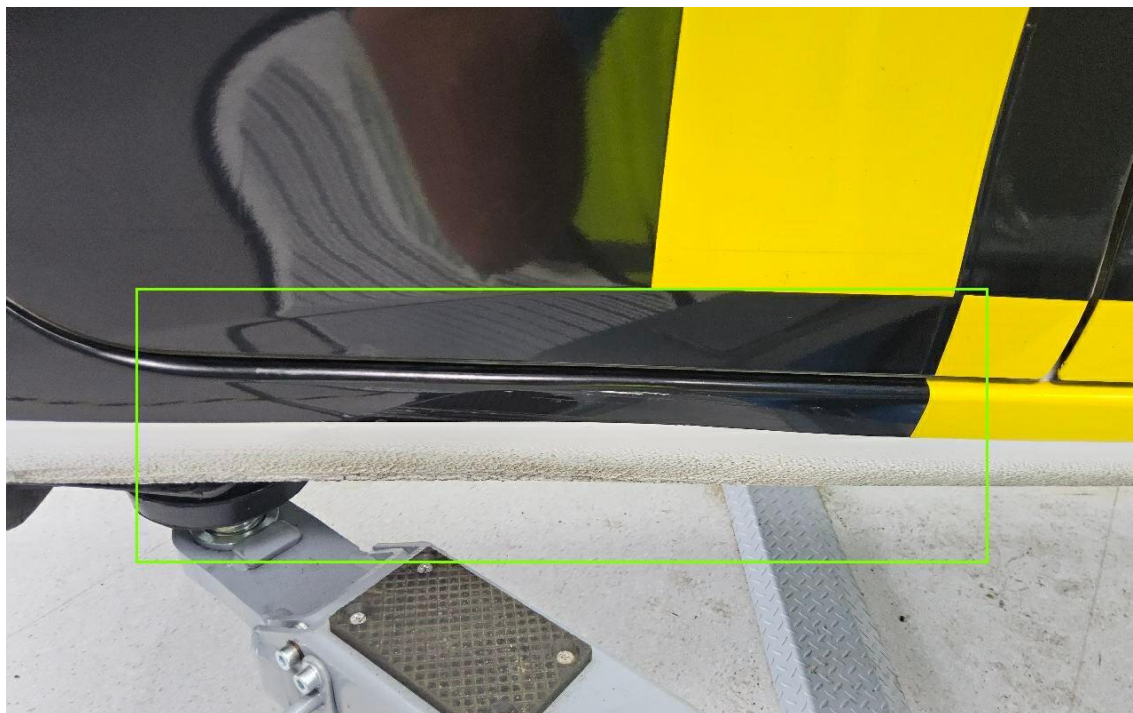
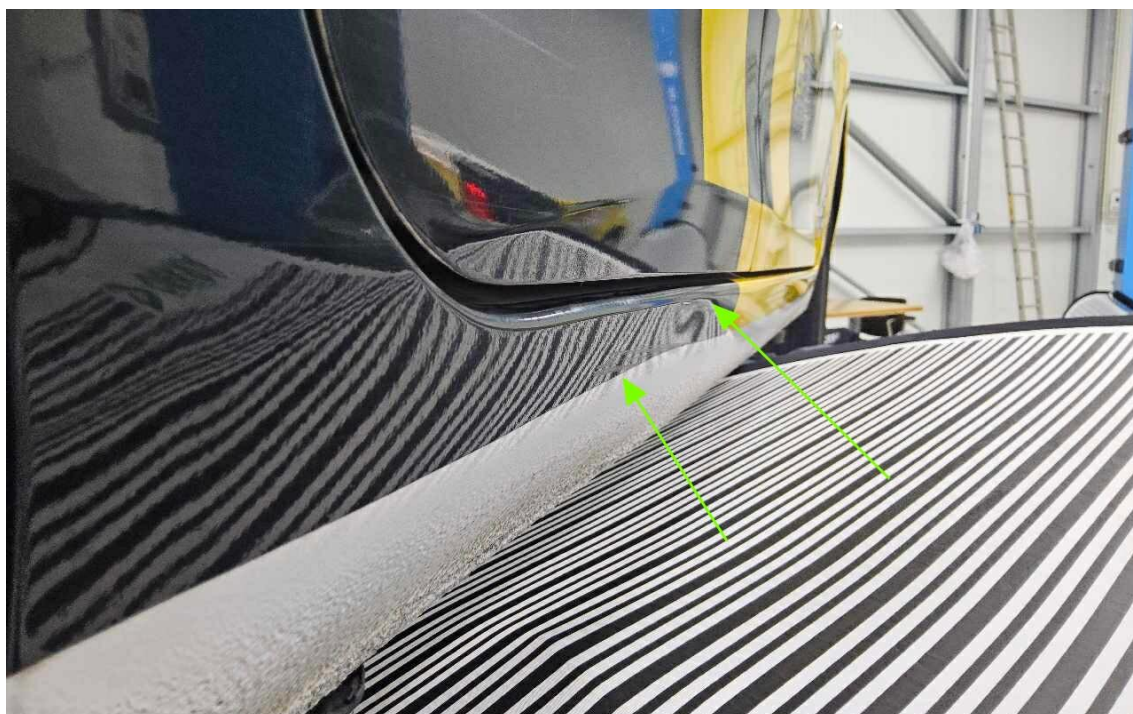
Bild 29 : Schweller rechts deformiert

Bild 30 : Schweller rechts deformiert

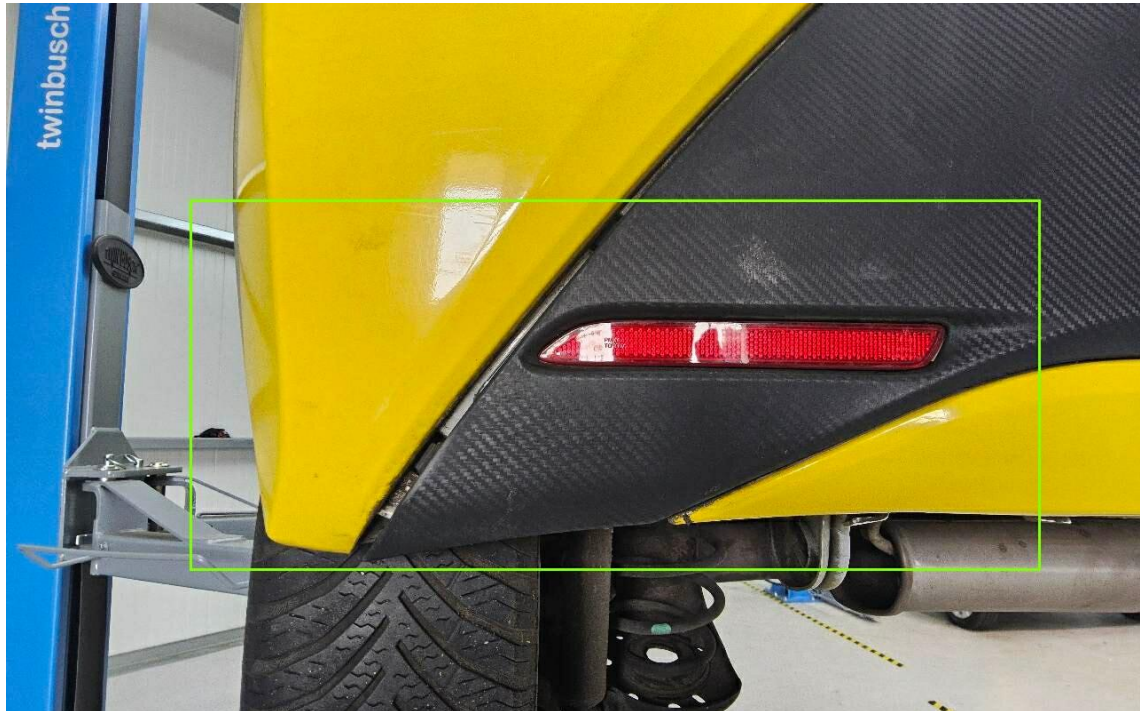
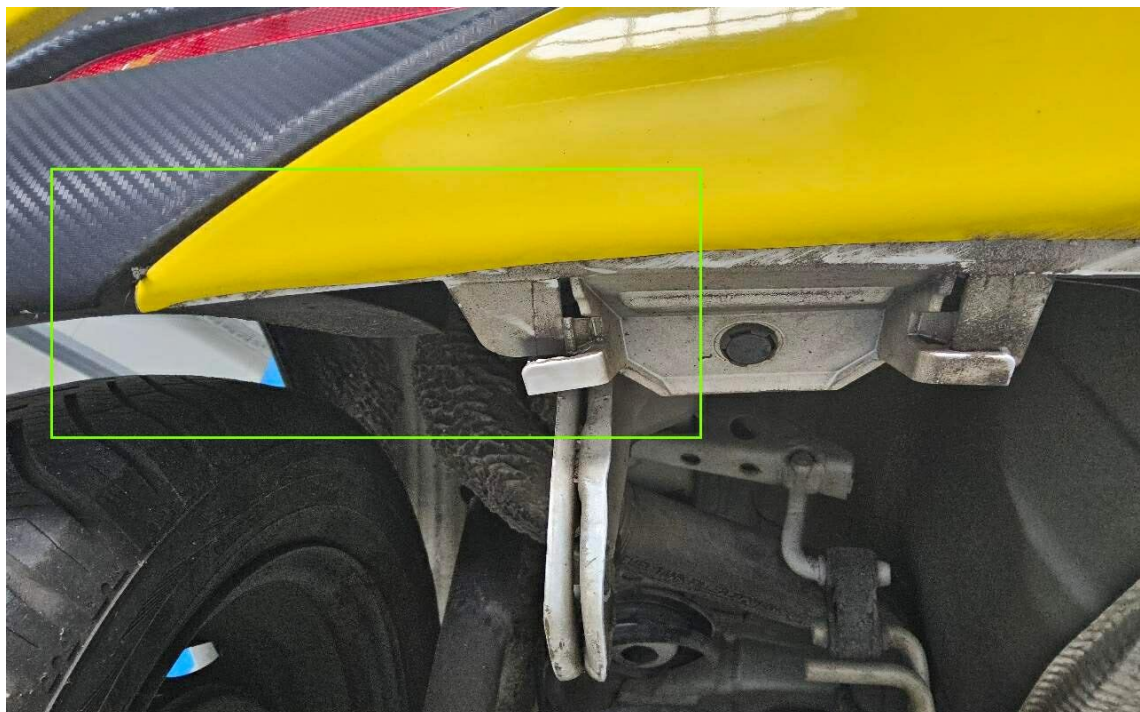
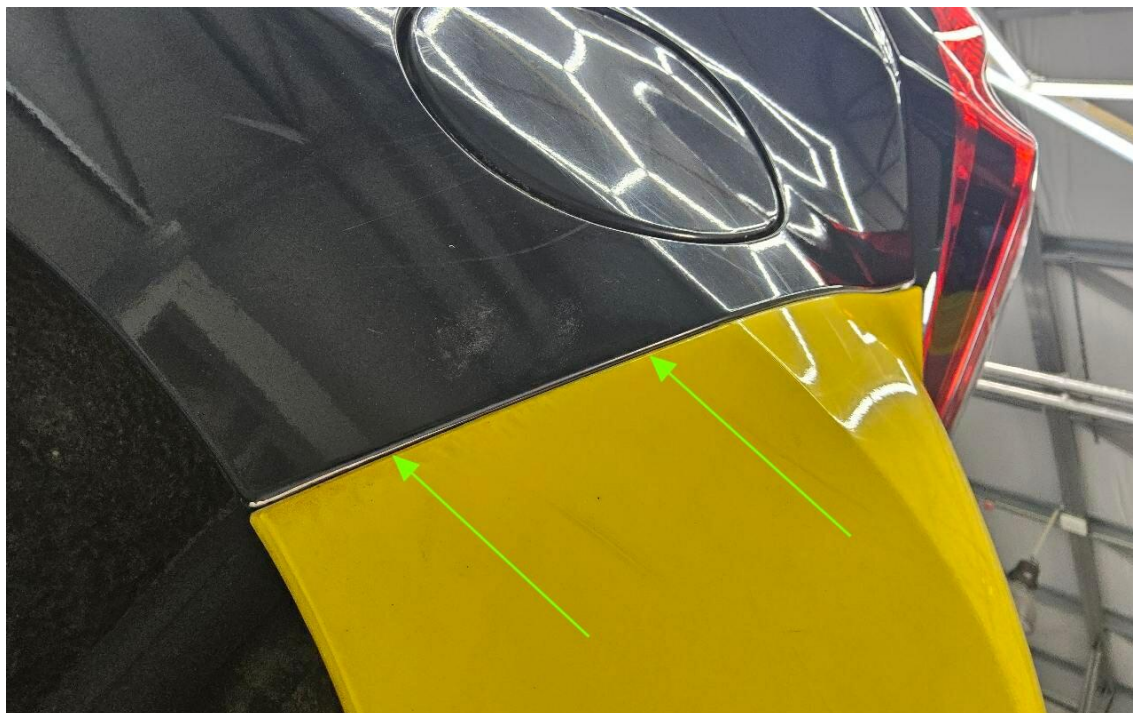
Bild 31 : Heckschaden

Bild 32 : Heckschaden

Bild 33 : Heckschaden

A R B E I T S L O H N		ZEITBASIS 10 AW=1 STD	PREIS =150.00	EUR/STD
ARB.POS.NR/ LEIT-NR	INSTANDSETZUNGS-/EINZEL-/VERBUNDARBEITEN		AW	ARB.- PREIS
B420	STOSSFAENGER H ERSETZEN UMFASST: STOSSFAENGER UND ALLE NOTWENDIGE ANBAUTEILE AUS-/EINBAUEN		7	105.00
KN	STOSSFAENGERAUFNAHME H L A-E		1	15.00
KN	STOSSFAENGERAUFNAHME H R A-E		1	15.00
KN	SCHMUTZFAENGER H L H AUS-/EINBAUEN		1	15.00
KN	SCHMUTZFAENGER H R H AUS-/EINBAUEN		1	15.00
1000	BATTERIE LADEN BEI FEHLERSPEICHER		2*	30.00
1000	FEHLERCODE AUSLESEN NACH REP.		3*	45.00

ARBEITSLOHN ZEITBASIS 10 AW = 1 STD		
GESAMT 16 AW X 150.00 EUR/STD	240.00	
GESAMTSUMME ARBEITSLOHN		240.00
NEBENKOSTEN		
SUMME SONSTIGES	10.00	
GESAMTSUMME NEBENKOSTEN		10.00
LACKIERUNG		
ARBEITSKOSTEN	262.50	
MATERIALKOSTEN	181.31	
GESAMTSUMME LACKIERUNG		443.81
ERSATZTEILE	742.21	
GESAMTSUMME ERSATZTEILE		742.21
REPARATURKOSTEN OHNE MWST.....		1 436.02
-----		-----
MWST 19.00 %		272.84
REPARATURKOSTEN MIT MWST.....		1 708.86
