Zustandsbericht / Minderwertgutachten

Kennzeichen
MH PC3333
FIN
JTDKGNCE40N658847

Erstzulassung	26.07.2021	Fahrzeugart	PKW
Hersteller	TOYOTA	Typ / Verkaufsbez.	Aygo x-business
Aufbauart	Limousine	Türen	5
Sitzplätze	4	Fahrzeug-Ident.-Nr.	JTDKGNEC40N658847
HSN / TSN	5013 / ALR	Schlüssel-Nr.	10500433
Km-Stand abgelesen	91204	Energiequelle / Kraftstoff	Benzin
Zylinderanzahl	3 / Reihenmotor	Leistung (kW)	53
Hubraum (ccm)	998	Schadstoffklasse:	EURO6;WLTP;AP;PI/CI; M, N1 I
Antriebsart	Frontantrieb	Getriebe / Gänge	Schaltgetriebe / 5
Felgen	Stahl mit Radzierblende	Farbe	Schneeweiß / Uni
Polster / Farbe	Stoff / Anthrazit

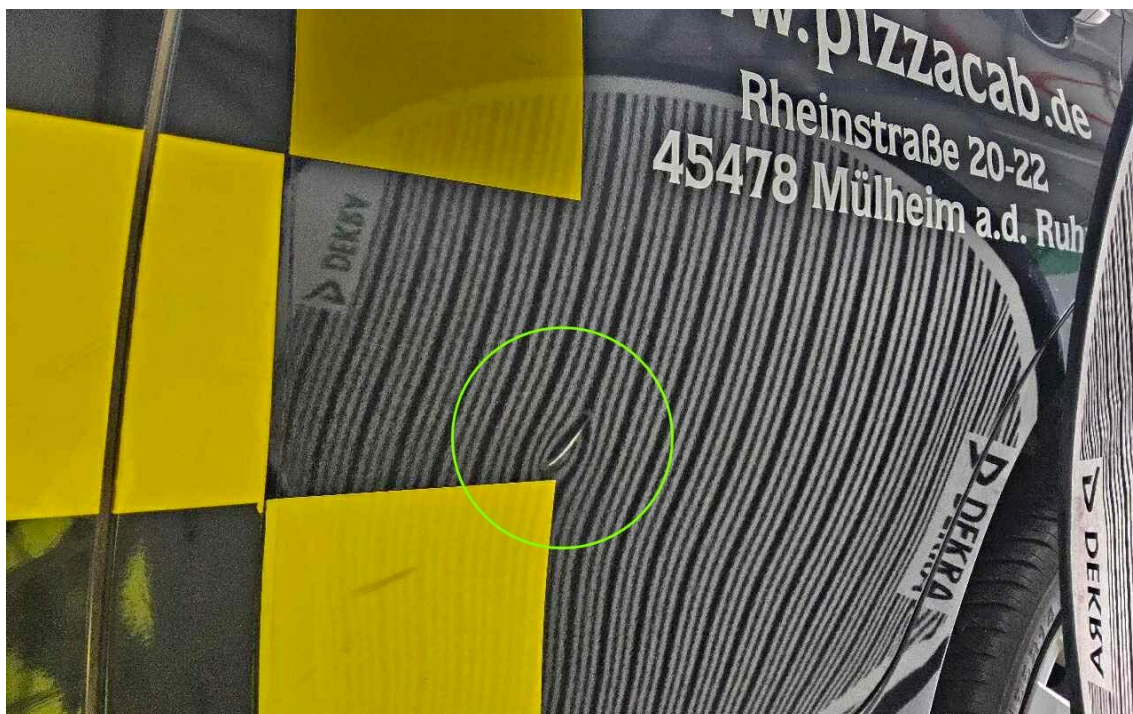
Bild 34 : Tür hinten links eingedellt

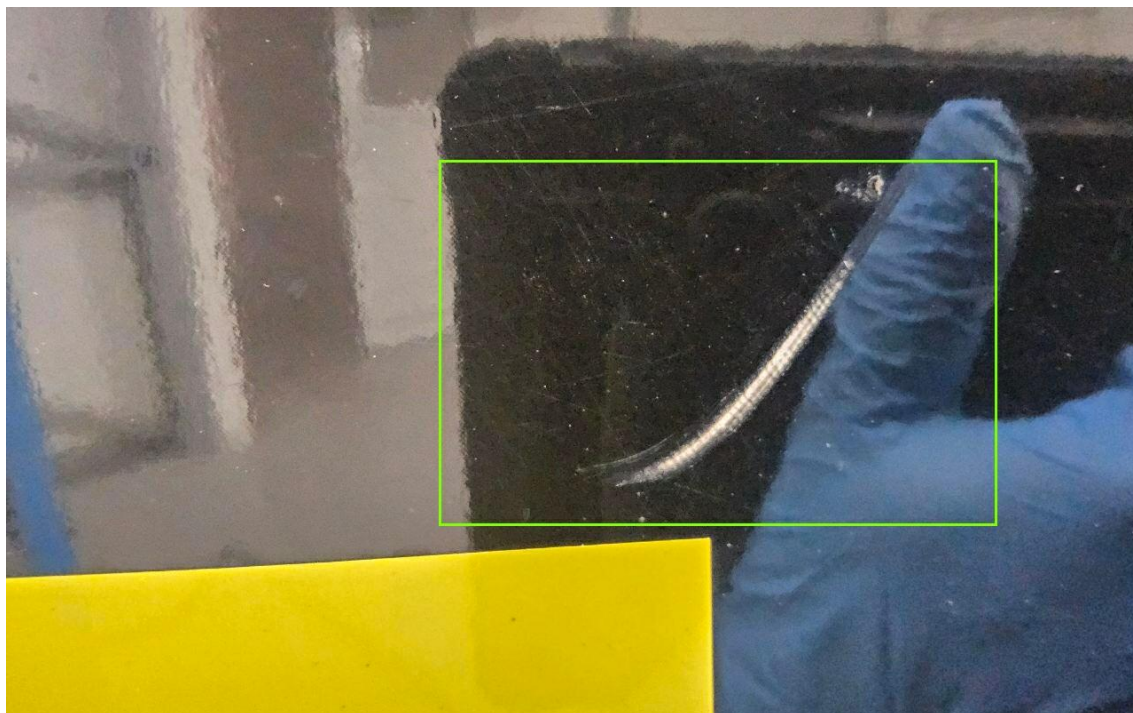
Bild 35 : Tür hinten links zerkratzt - Folie entfernen - Mehrkosten möglich

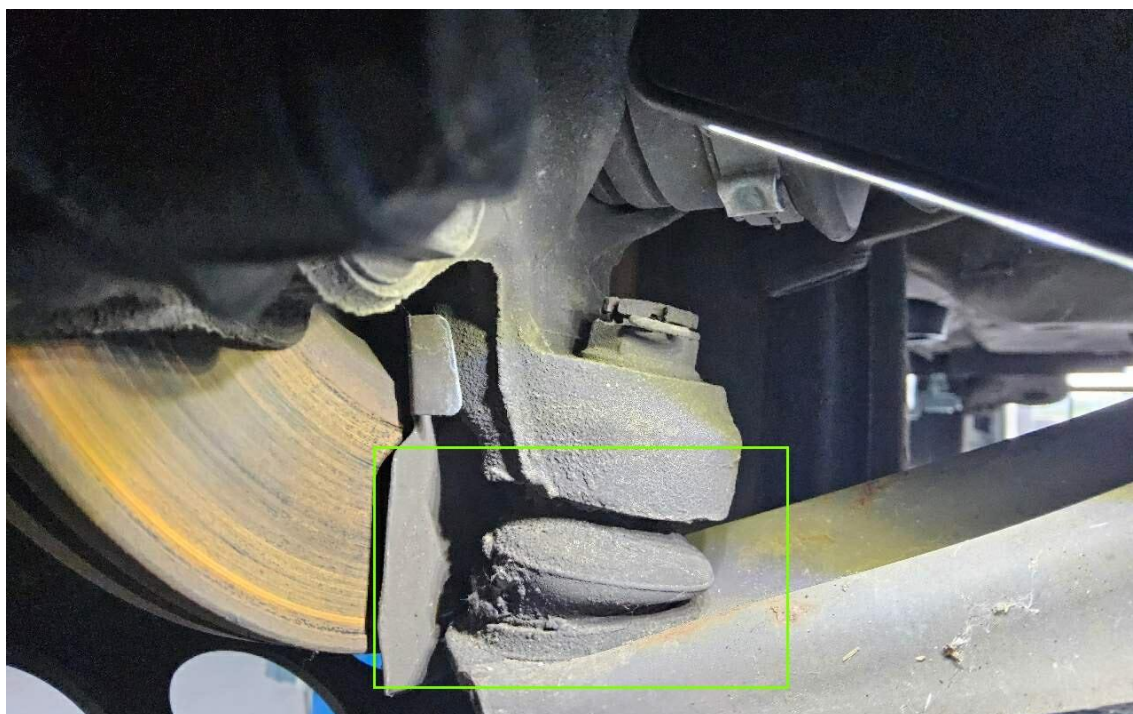
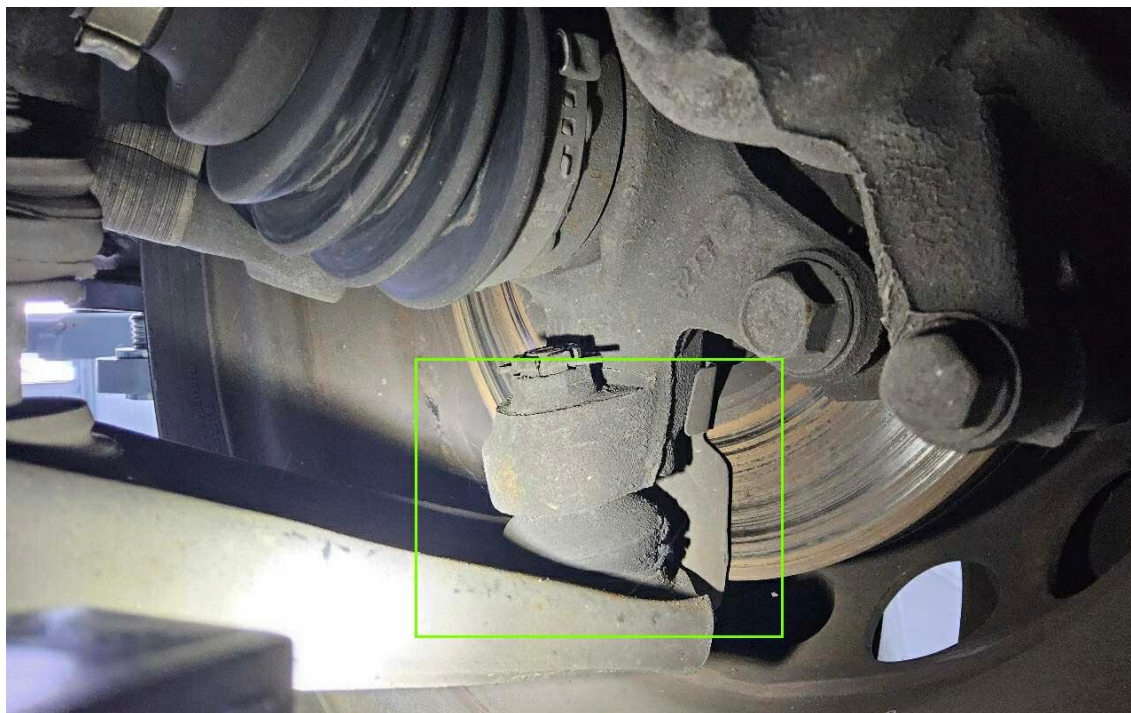
19. Traggelenke Fettaustritt, erneuern (Bild 36, 37)	550	voll	-550	-462,18
Rep.Kosten insgesamt / Minderwert	9.421		-9.421	-7.916,78

Bild 36 : Traggelenke Fettaustritt

Bild 37 : Traggelenke Fettaustritt

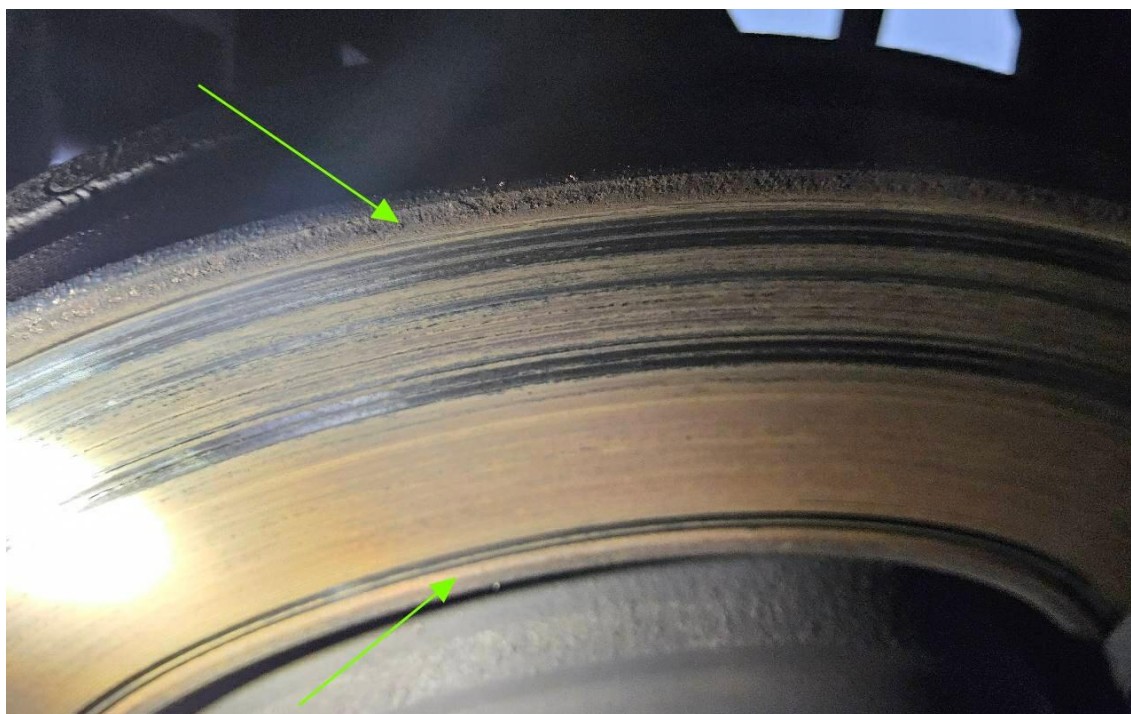
9. starke Korrosionsbildung Bremse vorne, erneuern (Bild 38)	476	voll	-476	-400,00
10. Kotflügel vorne rechts mehrfach eingedellt, drücken (Bild 23, 24)	240	voll	-240	-201,68

Bild 38 : starke Korrosionsbildung Bremse vorne
