Zustandsbericht / Minderwertgutachten

**Kennzeichen****HH GU179****FIN****JTDKGNEC70N615846****Vorgang**

Kunden-Nr.	0210003742	
Auftraggeber	Toyota Kreditbank GmbH, Toyota Allee 5, 50858 Köln-Marsdorf	
Ihr Auftrag vom	08.09.2025, elektronisch.	
Besichtigung	08.09.2025, 12:45 Uhr, durch Herrn Robert Dix bei Fehrenkötter Transport & Logistik GmbH, Flughafenstr. 1, 19370 Parchim ohne Anwesenheit einer bevollmächtigten Person.	
Bewertet auf	08.09.2025	
Betreff	Eigen-Nr. 2095125363

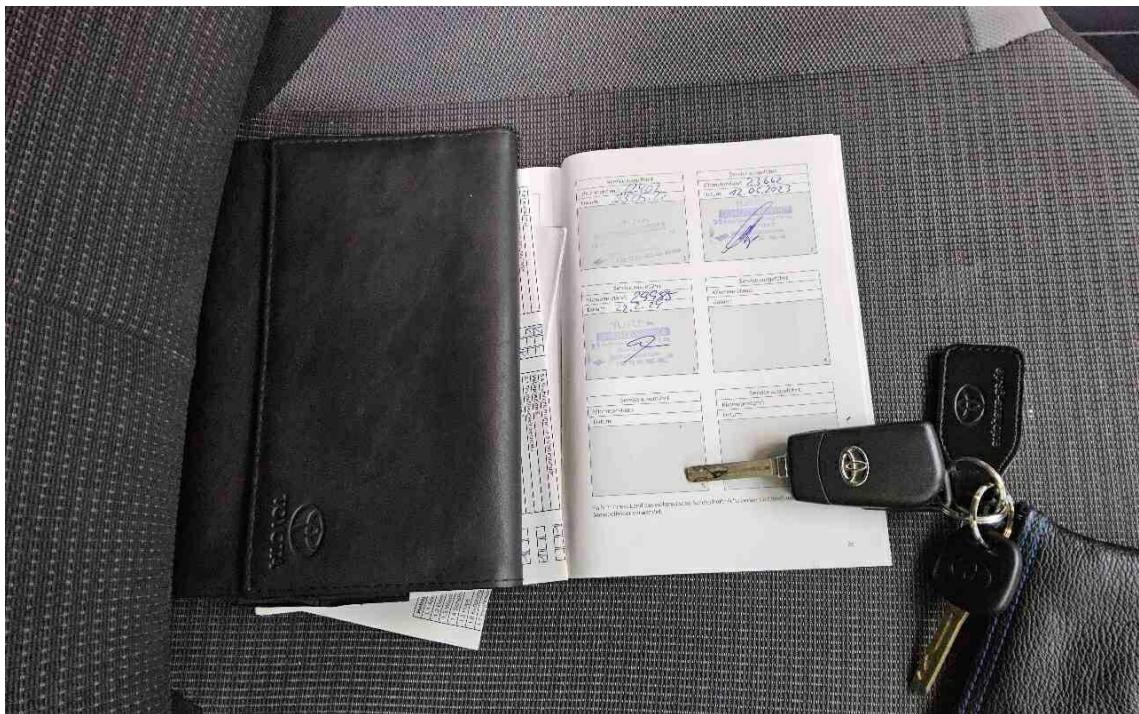
Wartungsnachweis: lückenhaft
 letzte Wartung: am 22.02.2024 bei Kilometerstand 29.985

Bezeichnung des Schadens / Rep.-Weg	Rep.Kost brutto	Anrechnung	Minderwert in EUR brutto	netto
1. Servicehistorie unvollständig - Service durchführen, erneuern	450	voll	-450	-378,15

Bild 5 : Schlüssel, Servicenachweis / Serviceheft (letzter Eintrag)

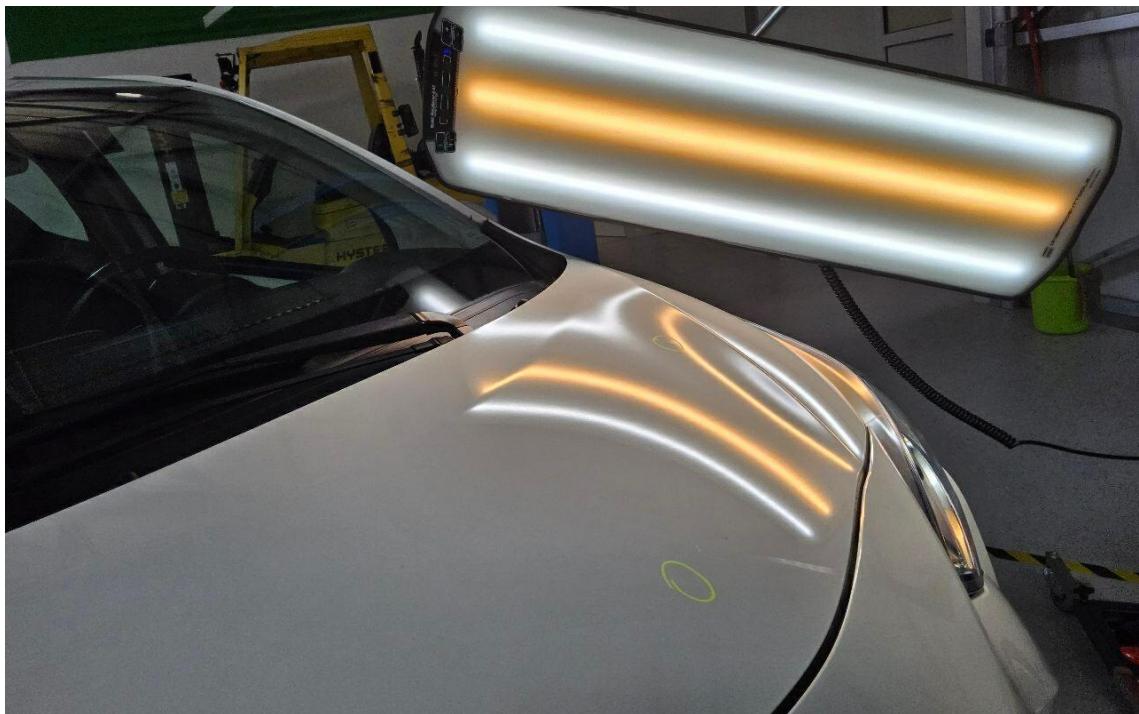
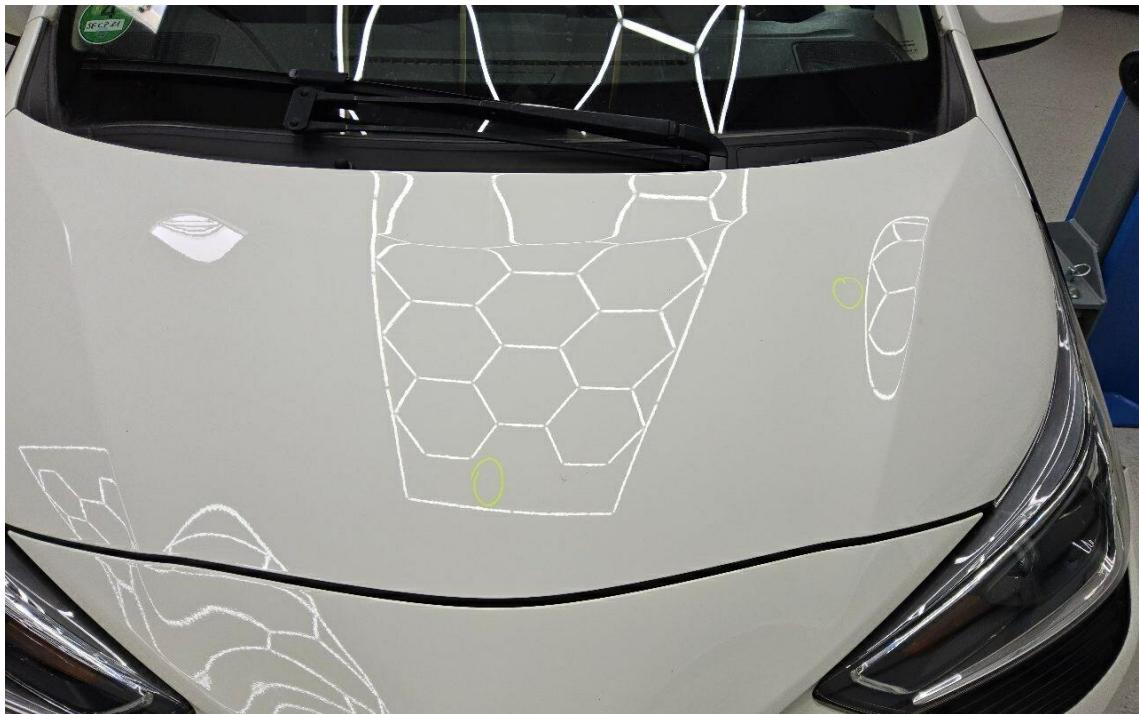
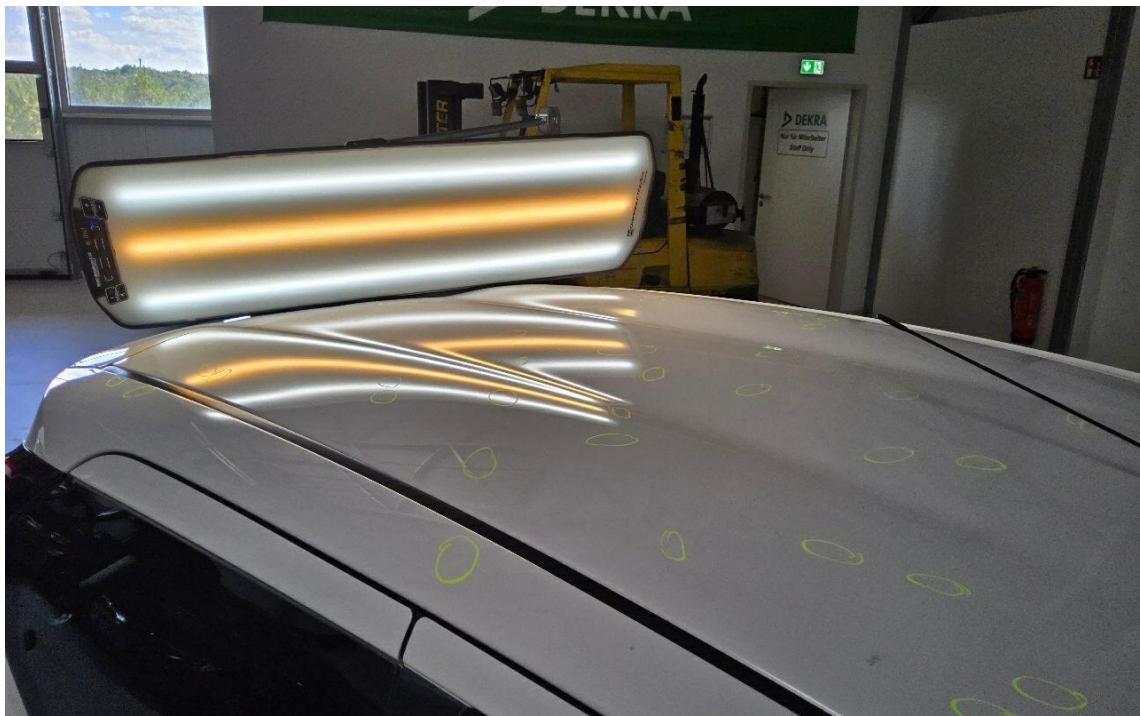
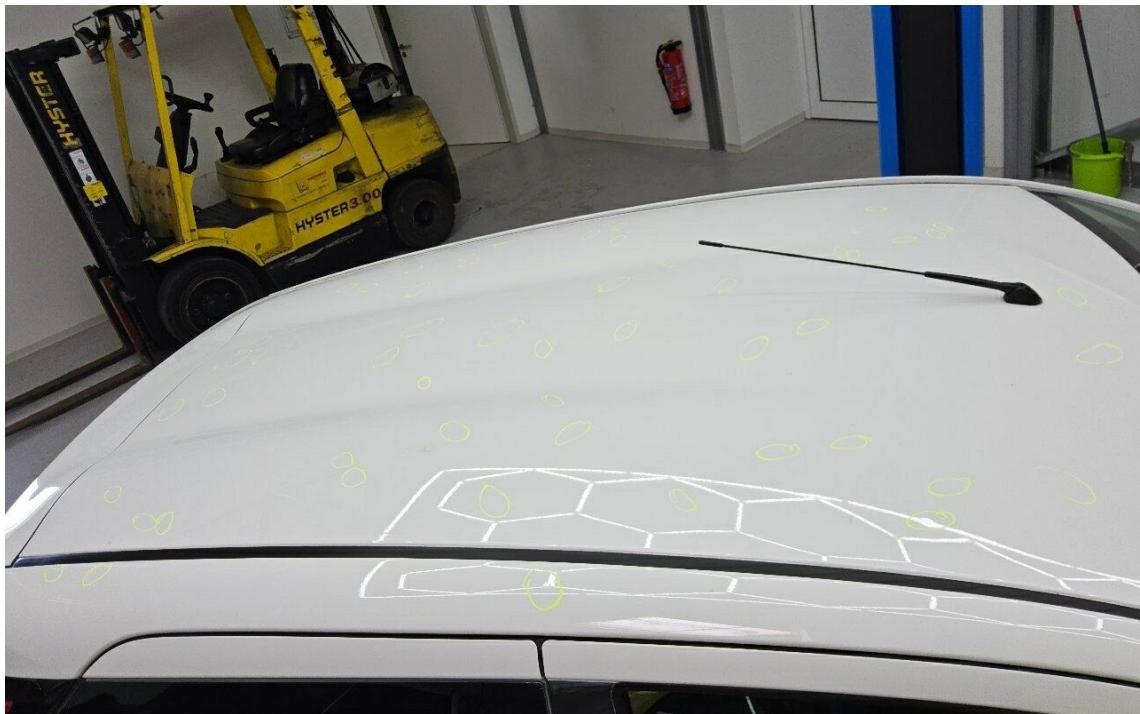
2. Hagelschaden, prüfen und Befund festlegen, Schadenerweiterung möglich (Bild 7, 8, 9, 10)	1.507	voll	-1.507	-1.266,39
3. Stoßfänger vorne plastisch verformt, erneuern (Bild 11, 12, 13, 14, 15)	1.718	voll	-1.718	-1.443,70

Bild 7 : Hagelschaden

Bild 8 : Hagelschaden

Bild 9 : Hagelschaden

Bild 10 : Hagelschaden

0471	MOTORHAUBE SANFT INSTANDSETZ.	5	8H	96.00
2351	DACH SANFT INSTANDSETZ.	5	29H	348.00
3483	SEITENWAND H L KPL SANFT INSTANDSETZ.	5	11H	132.00
3484	SEITENWAND H R KPL SANFT INSTANDSETZ.	5	10H	120.00
9997	FINISH-ARBEIT FÜR SANFT INSTANDSETZ. SYSTEM AUDATEX	5	10H	120.00
			BLATT	1

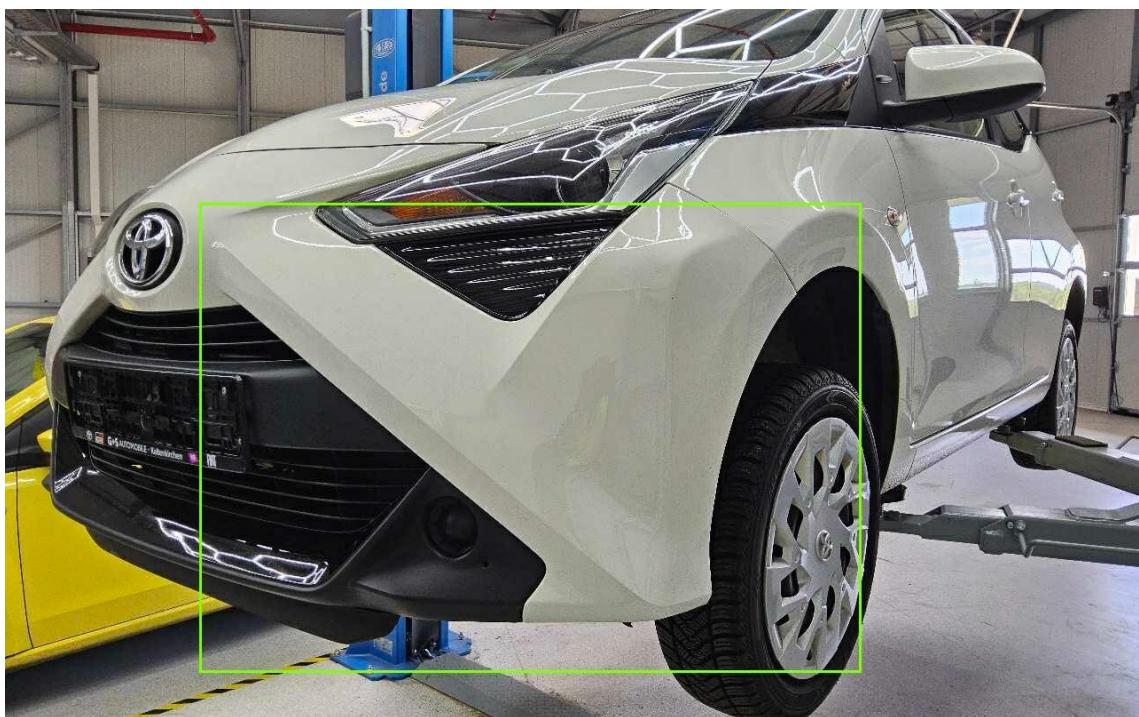
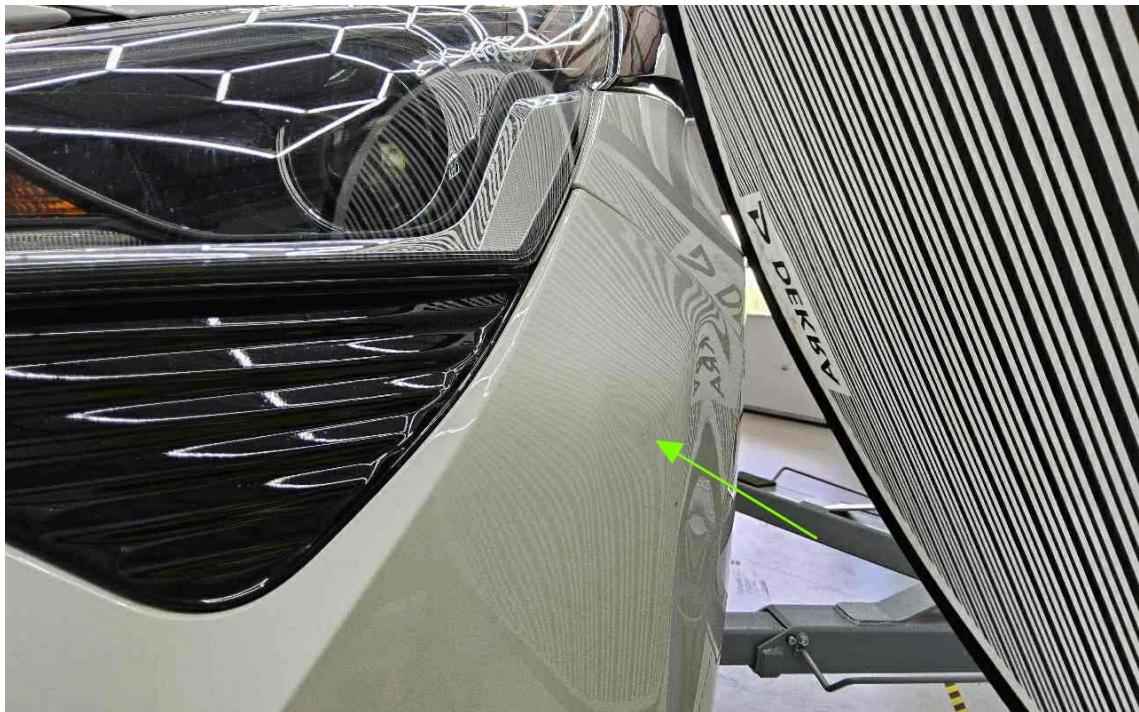
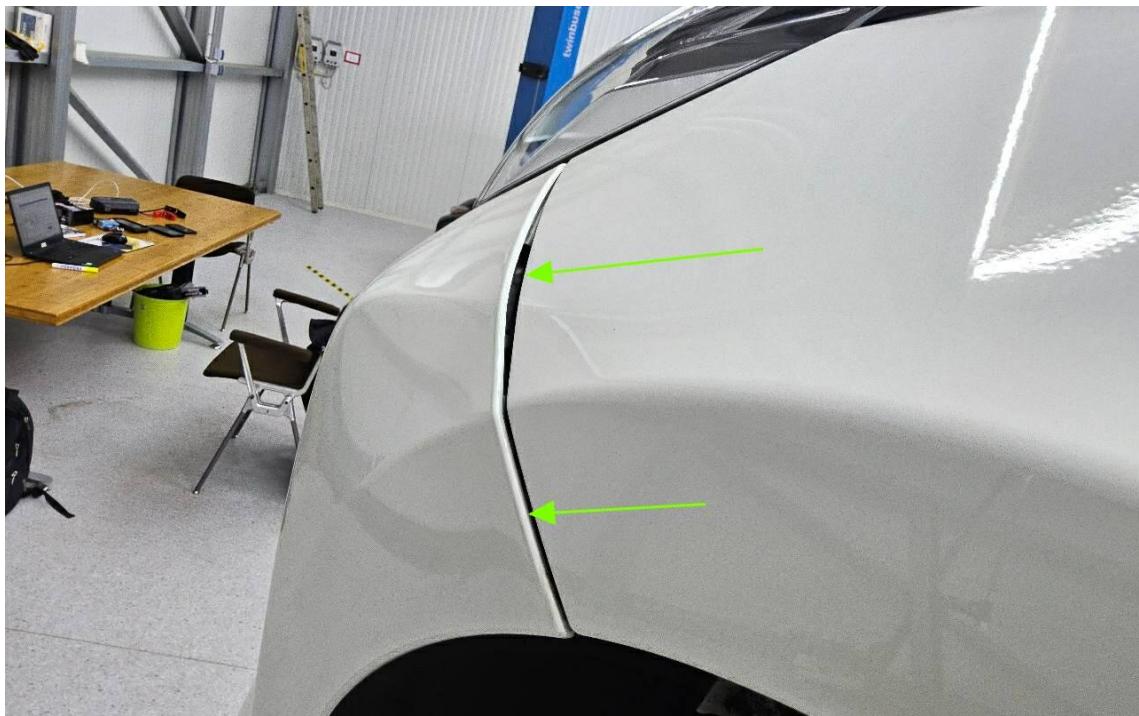
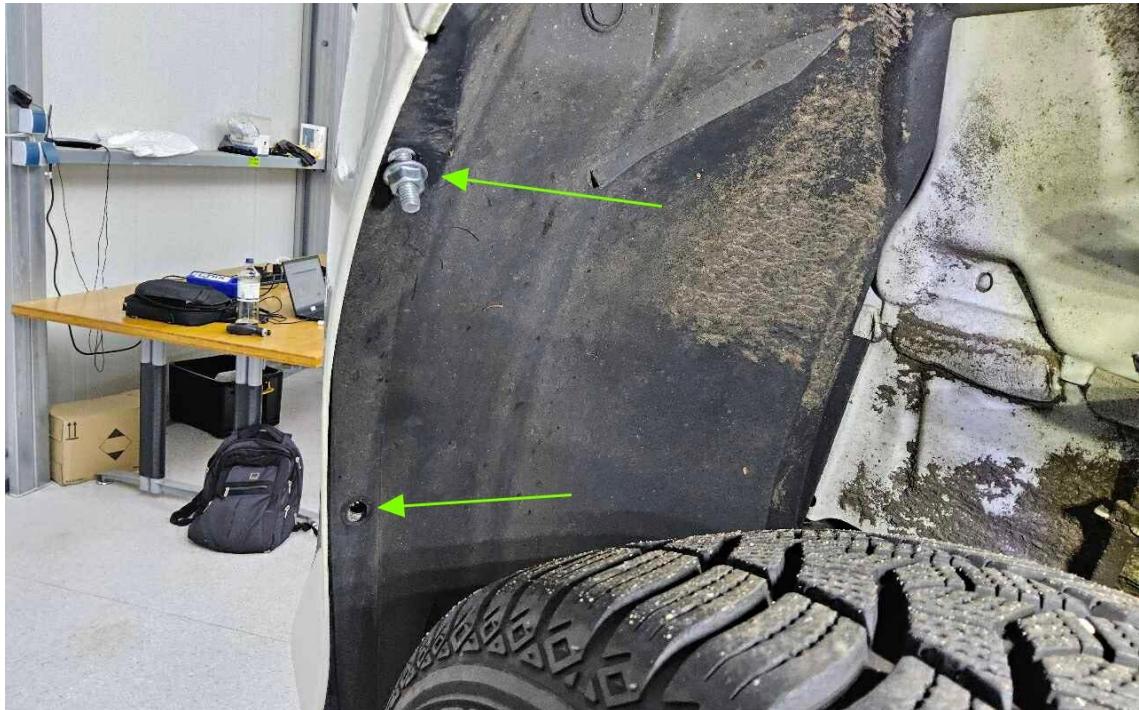
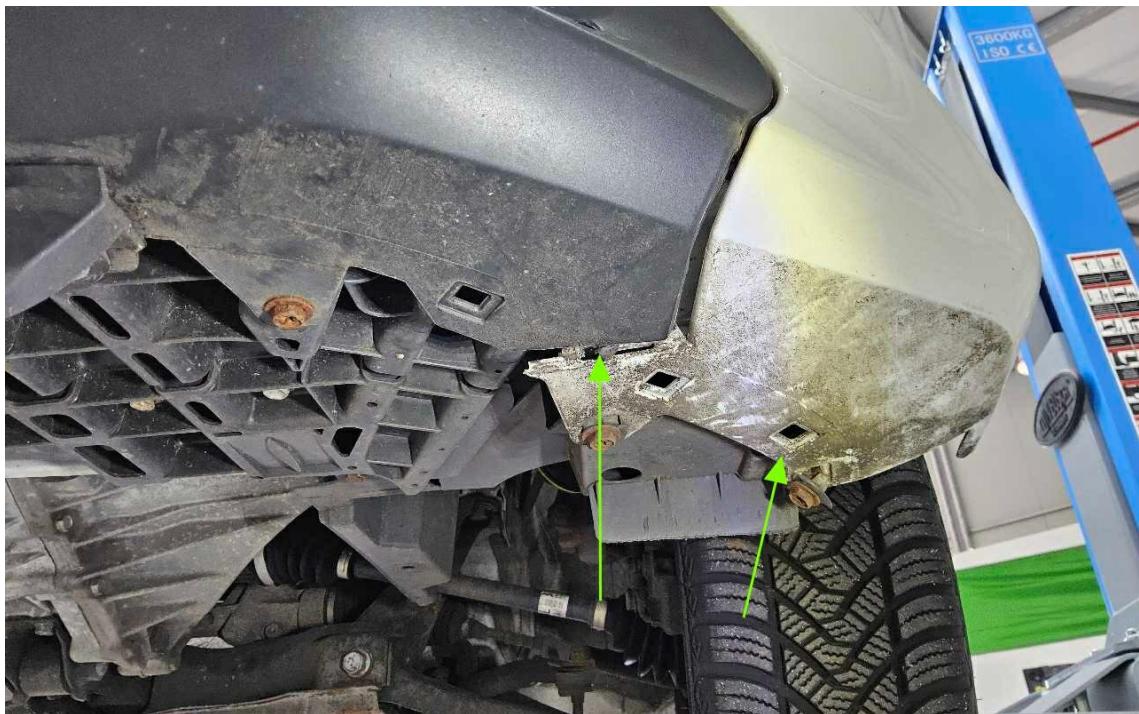
Bild 11 : Stoßfänger vorne plastisch verformt

Bild 12 : Stoßfänger vorne plastisch verformt

Bild 13 : Stoßfänger vorne plastisch verformt

Bild 14 : Stoßfänger vorne plastisch verformt

Bild 15 : Stoßfänger vorne plastisch verformt

ARBEITSLOHN	ZEITBASIS	10 AW=1 STD	PREIS	=150.00	EUR/STD
ARB.POS.NR/ LEIT-NR	INSTANDSETZUNGS- / EINZEL- / VERBUNDARBEITEN		AW	ARB.-	PREIS
B020	STOSSFAENGER V ERSETZEN UMFAST: STOSSFAENGER V, BEIDE TAGFAHRLEUCHTEN, KUEHLERGRILL UND NOTWENDIGE ANBAUTEILE AUS-/EINBAUEN		19	285.00	
531041)	RADHAUSSCHALE V L AUS-/EINBAUEN		2	30.00	
531041)	RADHAUSSCHALE V R AUS-/EINBAUEN		2	30.00	
531041A)	RADHAUSSCHALE L/R AUS-/EINBAUEN		3	45.00	
1000	BATTERIE LADEN BEI FEHLERSPEICHER		2*	30.00	
1000	FEHLERCODE AUSLESEN NACH REP.		3*	45.00

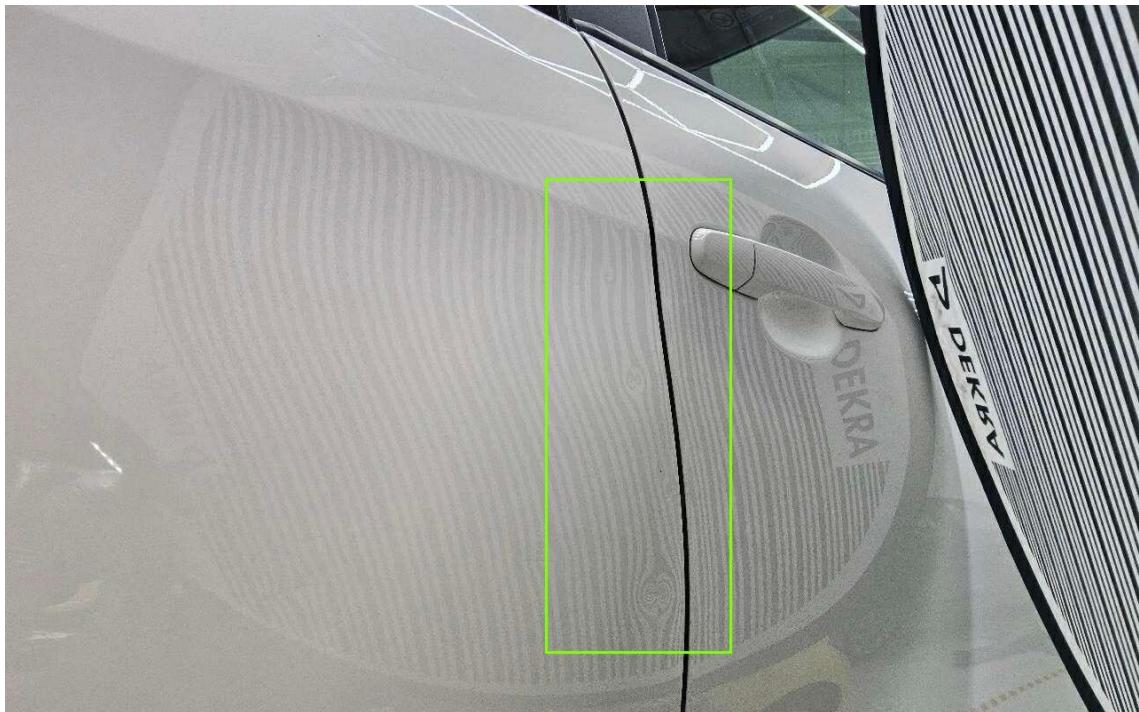
4. Tür hinten rechts mehrfach eingedellt, instandsetzen (Bild 16)	1.301	voll	-1.301	-1.093,28
5. Seitenwand hinten rechts eingedellt, drücken (Bild 17)	80	voll	-80	-67,23

Bild 16 : Tür hinten rechts mehrfach eingedellt

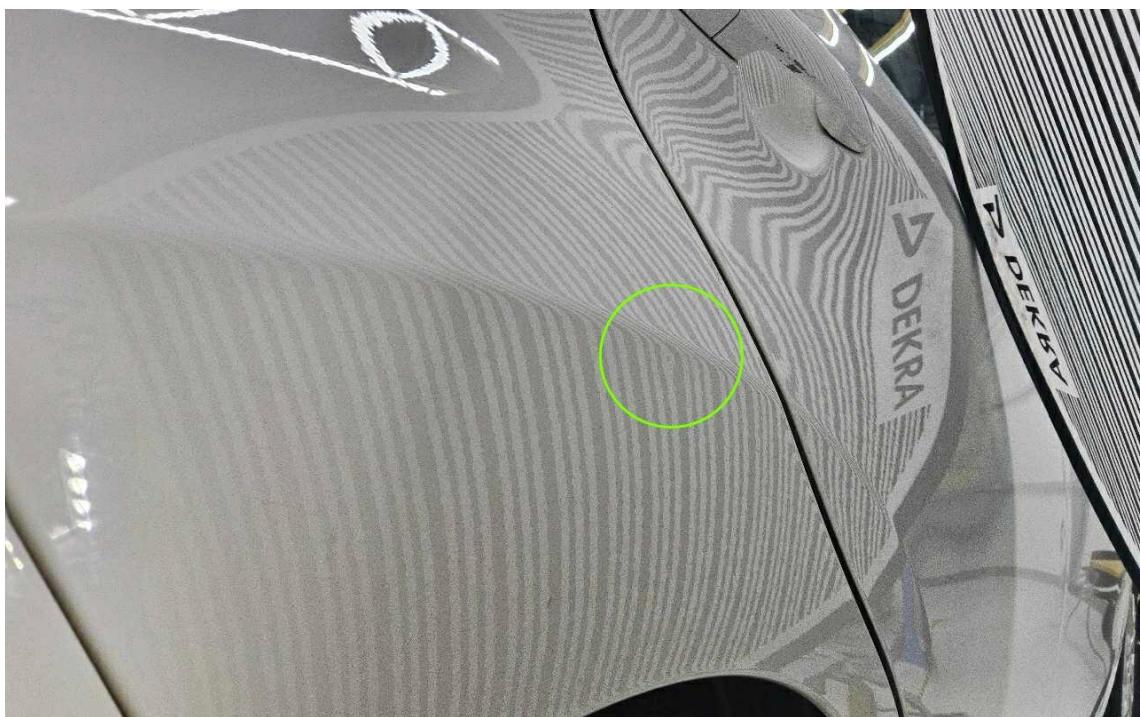
Bild 17 : Seitenwand hinten rechts eingedellt

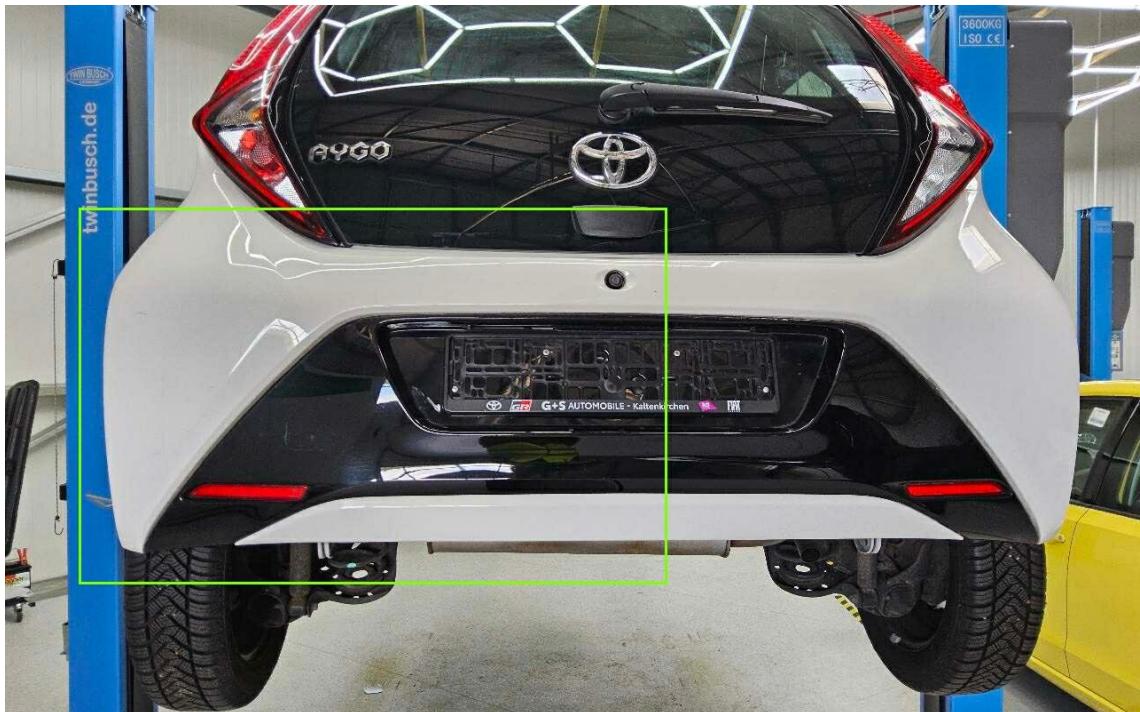
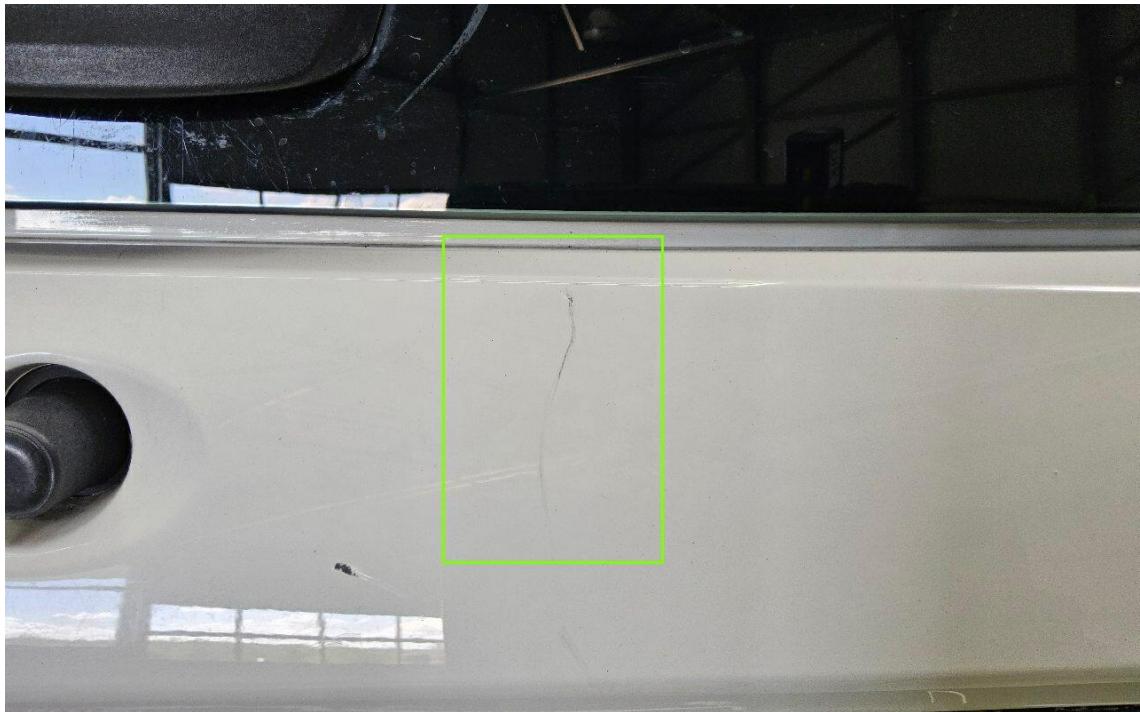
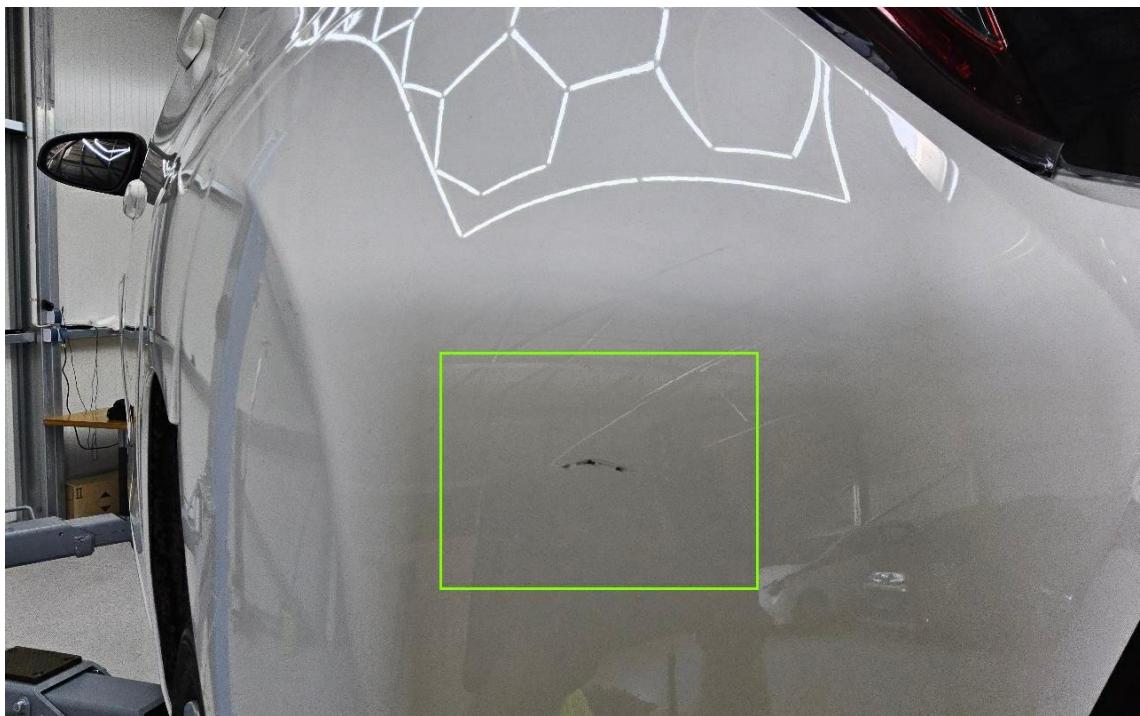
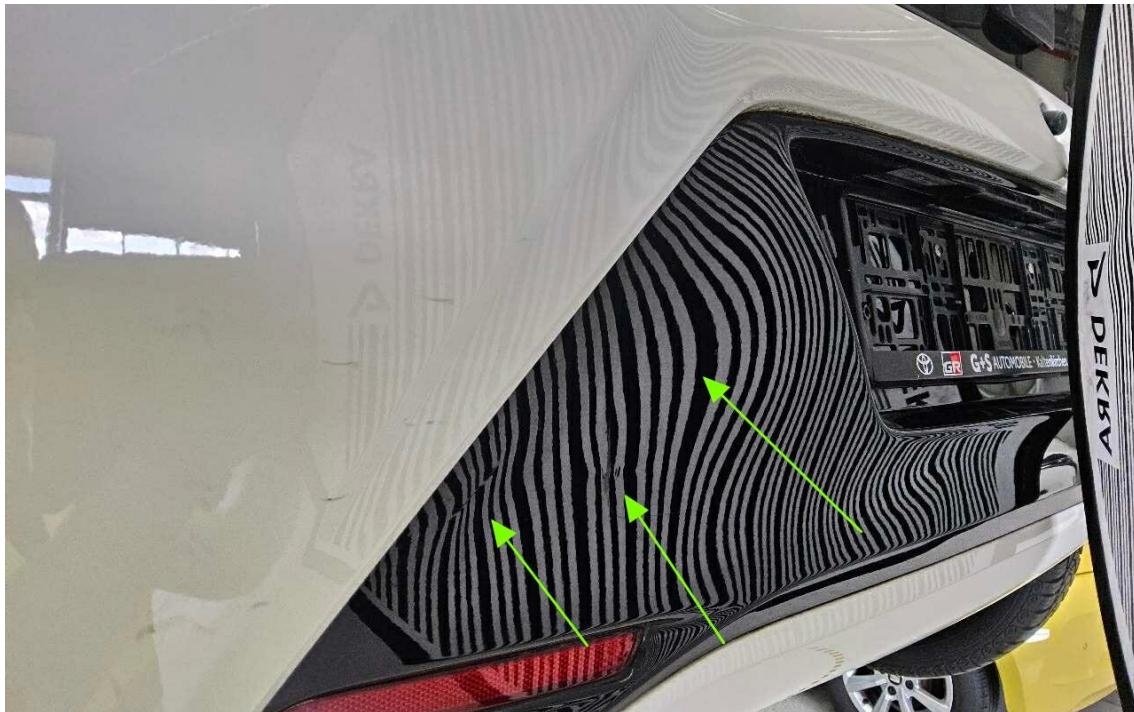
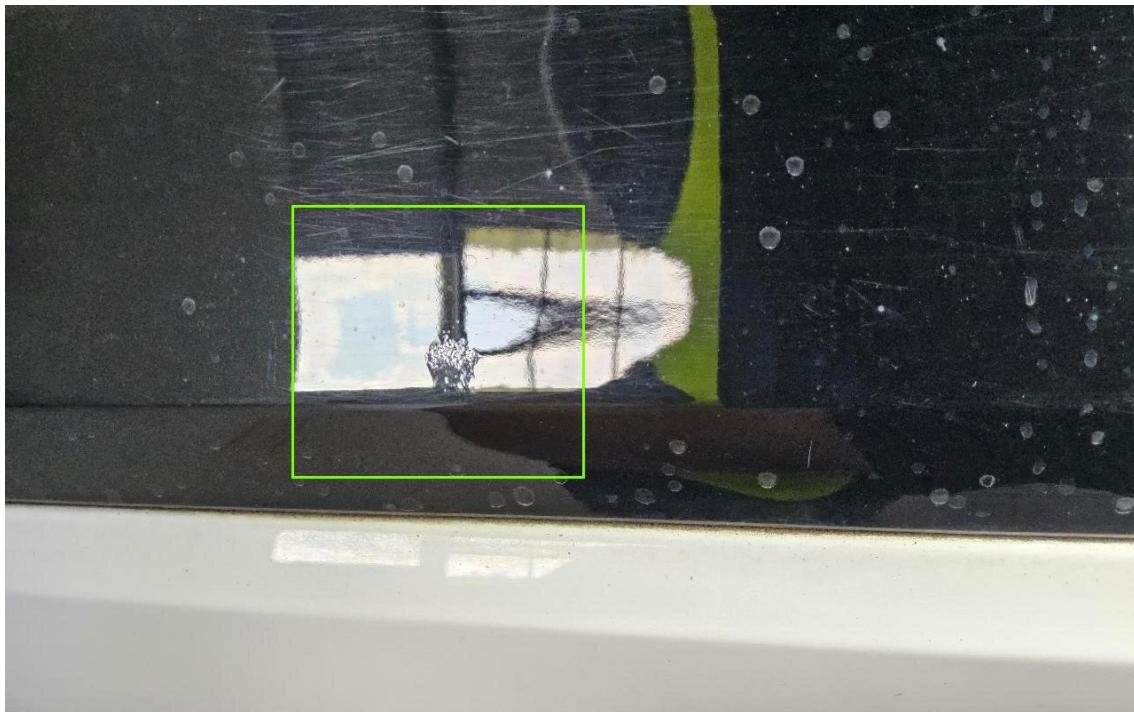
6. Stoßfänger hinten zerkratzt und plastisch verformt, erneuern (Bild 18, 19, 20, 21, 22)	1.375	voll	-1.375	-1.155,46
7. Seitenwand hinten links eingedellt, drücken (Bild 23)	80	voll	-80	-67,23

Bild 18 : Stoßfänger hinten zerkratzt und plastisch verformt

Bild 19 : Stoßfänger hinten zerkratzt und plastisch verformt

Bild 20 : Stoßfänger hinten zerkratzt und plastisch verformt

Bild 21 : Stoßfänger hinten zerkratzt und plastisch verformt

Bild 22 : Stoßfänger hinten zerkratzt und plastisch verformt

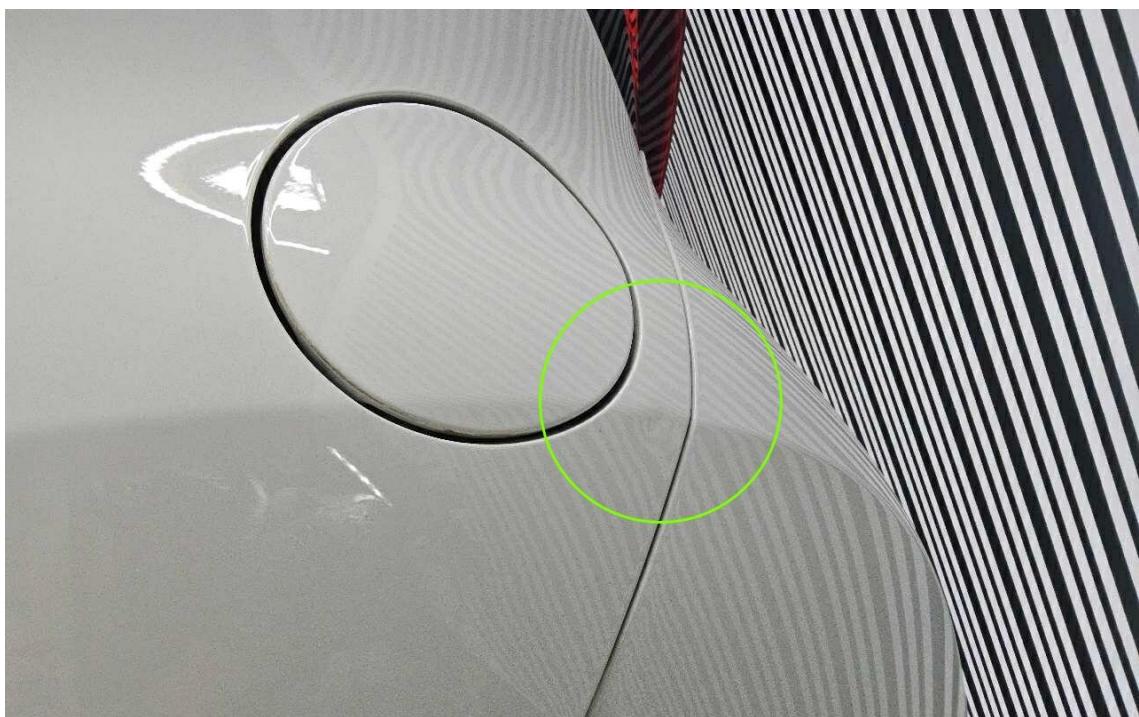
Bild 23 : Seitenwand hinten links eingedellt

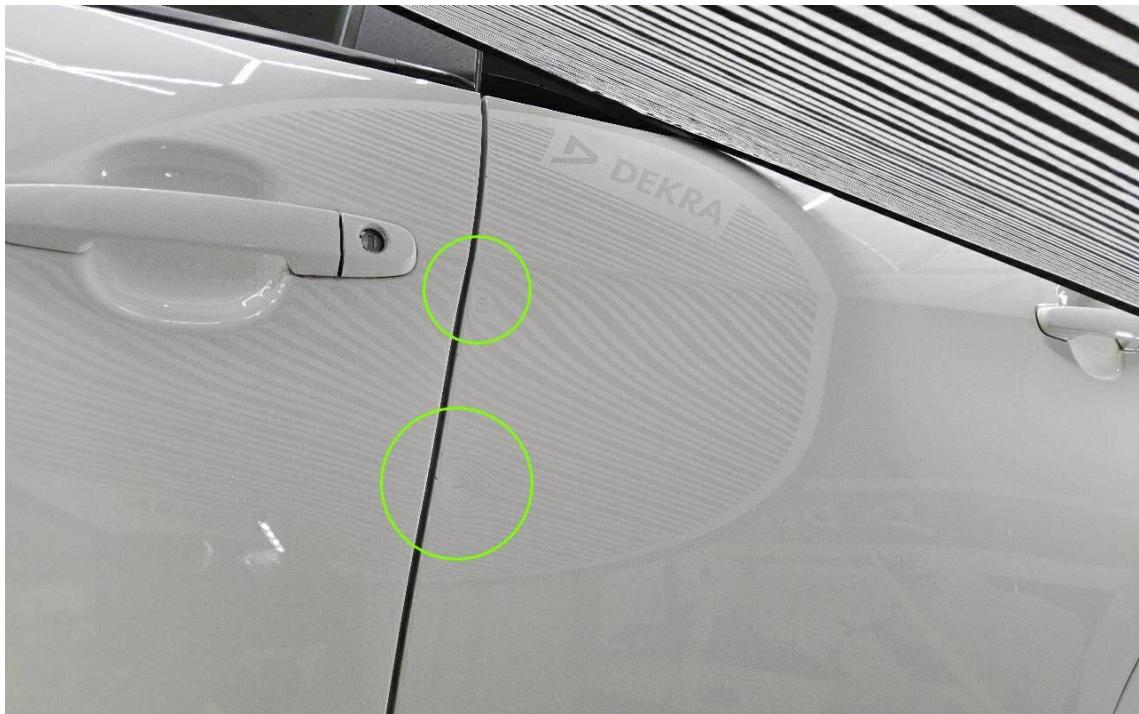
8. Tür hinten links mehrfach eingedellt, drücken (Bild 24)	160	voll	-160	-134,45
9. Radzierblenden vorne zerkratzt - Minderwert angesetzt, (Bild 25, 26)	25	voll	-25	-21,01
Rep.Kosten insgesamt / Minderwert	6.696		-6.696	-5.626,90

Bild 24 : Tür hinten links mehrfach eingedellt

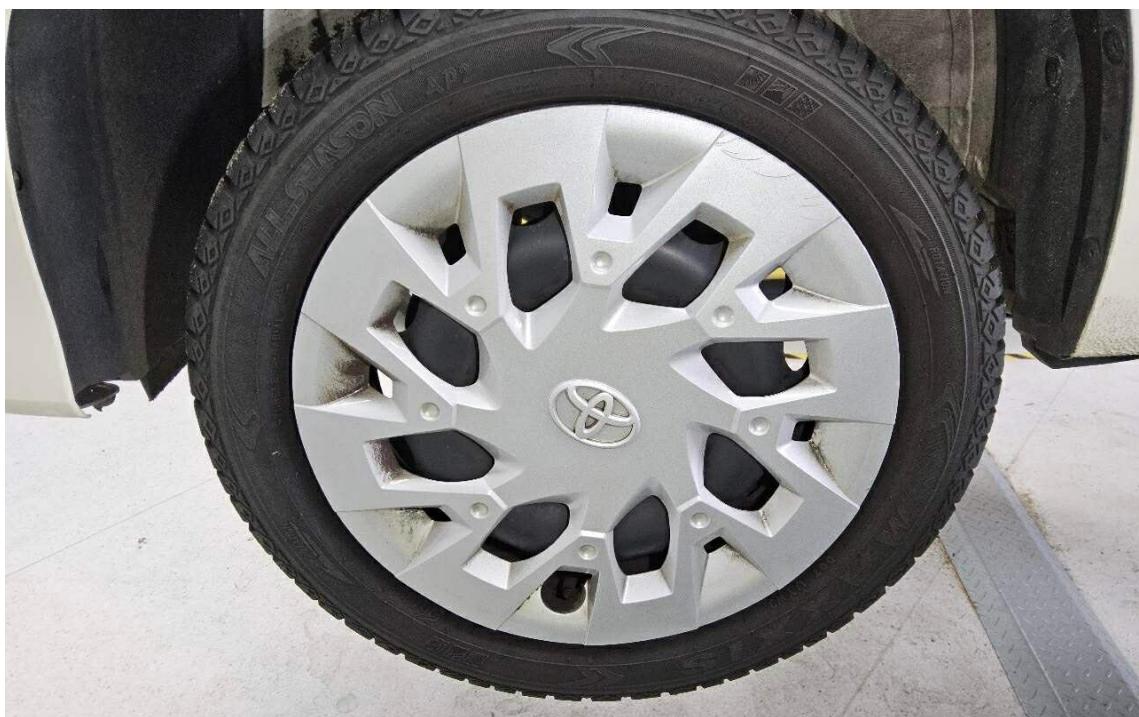
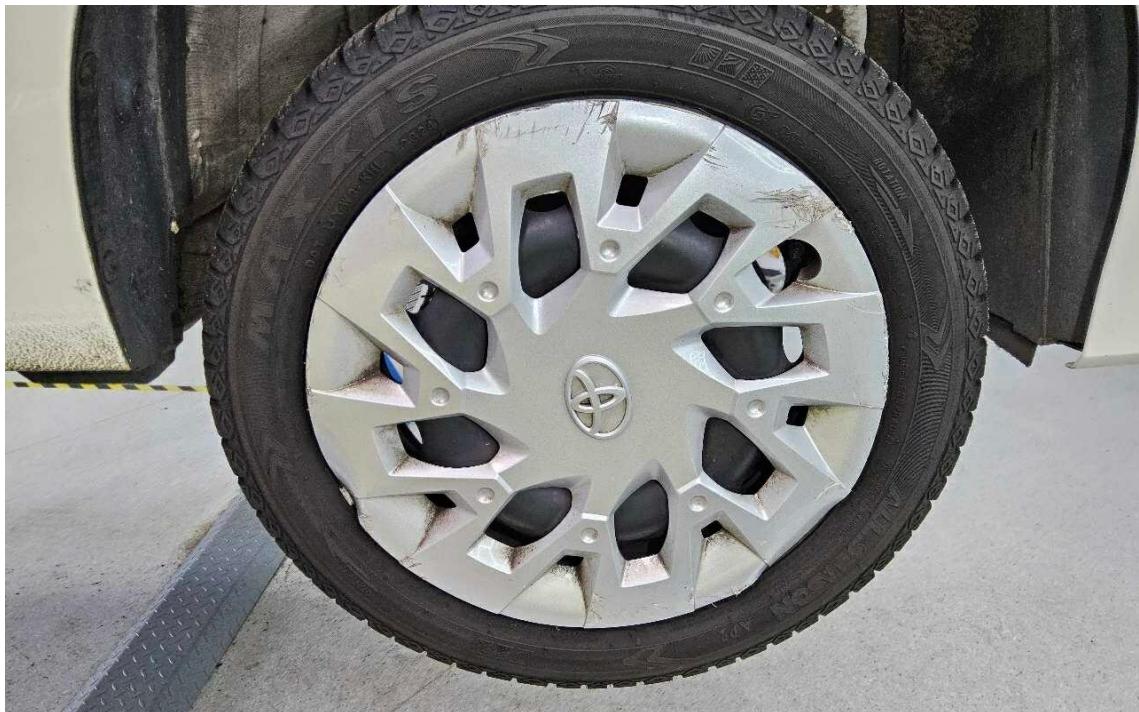
Bild 25 : Radzierblenden vorne zerkratzt - Minderwert angesetzt

Bild 26 : Radzierblenden vorne zerkratzt - Minderwert angesetzt
