Zustandsbericht / Minderwertgutachten

**Kennzeichen****A OO686****FIN****JTHY65BH002074023****Vorgang**

Kunden-Nr.	0210003742
Auftraggeber	Toyota Kreditbank GmbH, Toyota Allee 5, 50858 Köln-Marsdorf
Ihr Auftrag vom	01.09.2025, elektronisch.
Besichtigung	01.09.2025, 09:30 Uhr, durch Herrn Christian Biermann bei Fehrenkötter Transport & Logistik GmbH, Flughafenstr. 1, 19370 Parchim ohne Anwesenheit einer bevollmächtigten Person.
Bewertet auf	01.09.2025
Betreff	Eigen-Nr. 8477204407

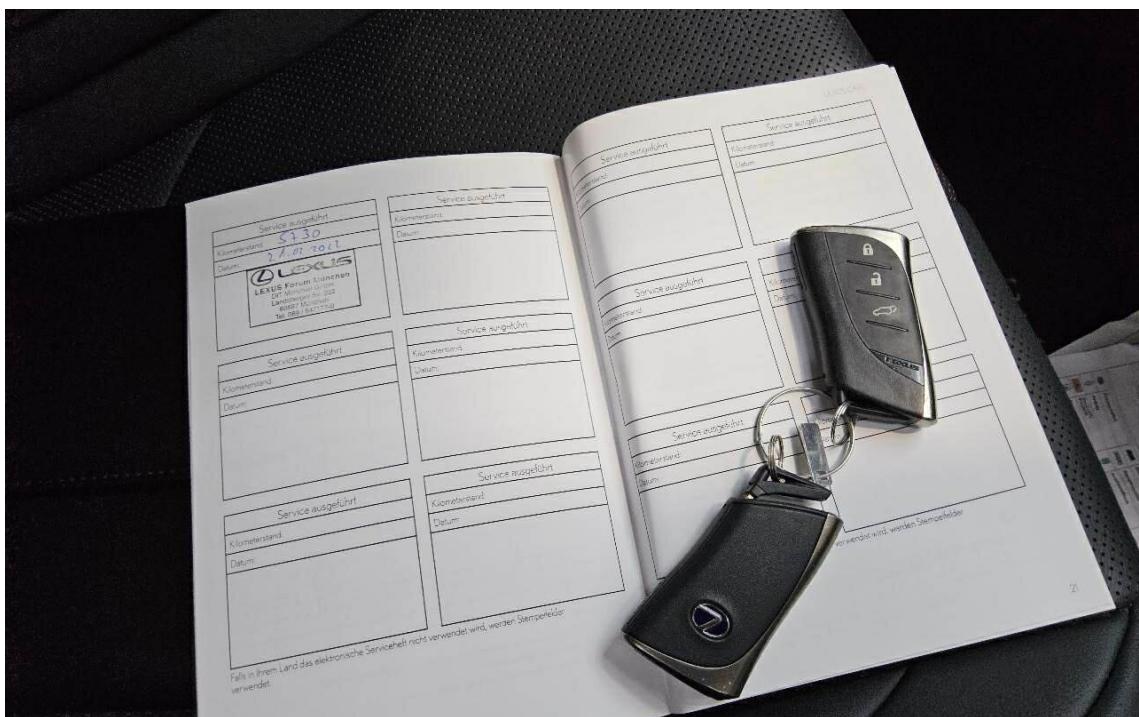
Wartungsnachweis: lückenhaft
letzte Wartung: am 21.02.2022 bei Kilometerstand 5.730

Bezeichnung des Schadens / Rep.-Weg	Rep.Kost Anrechnung brutto	Minderwert in EUR brutto	netto
1. Servicehistorie unvollständig Service durchführen, erneuern	450	voll	-450
Rep.Kosten insgesamt / Minderwert	450	-450	-378,15

Bild 5 : Schlüssel, Servicenachweis / Serviceheft (letzter Eintrag)
