**DEKRA Slovensko s.r.o.**  
Panónska cesta 47  
851 04 Bratislava

## ÚDAJE O PROHLÍDCE

| RZ: | <b>BT539HI</b> | VIN: | JTJBJGCA002088176 |
| Model vozidla: | Lexus RX (AL30) (2022) | Provedení: | RX 450H LIMITED EDIT.4WD Aut |

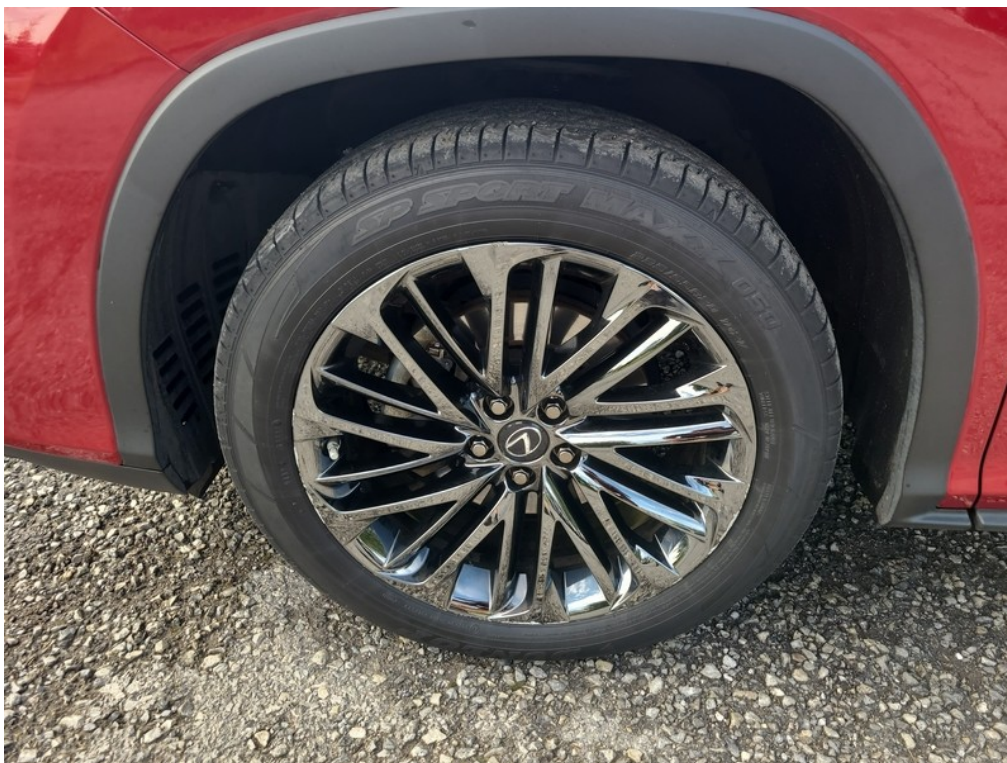
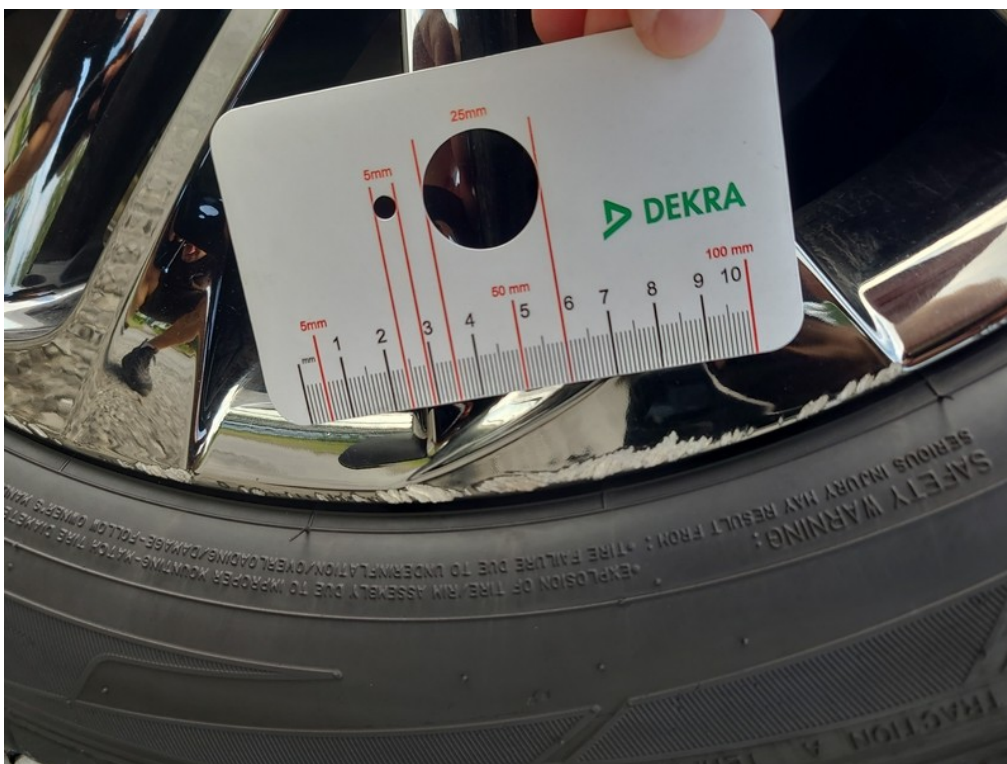
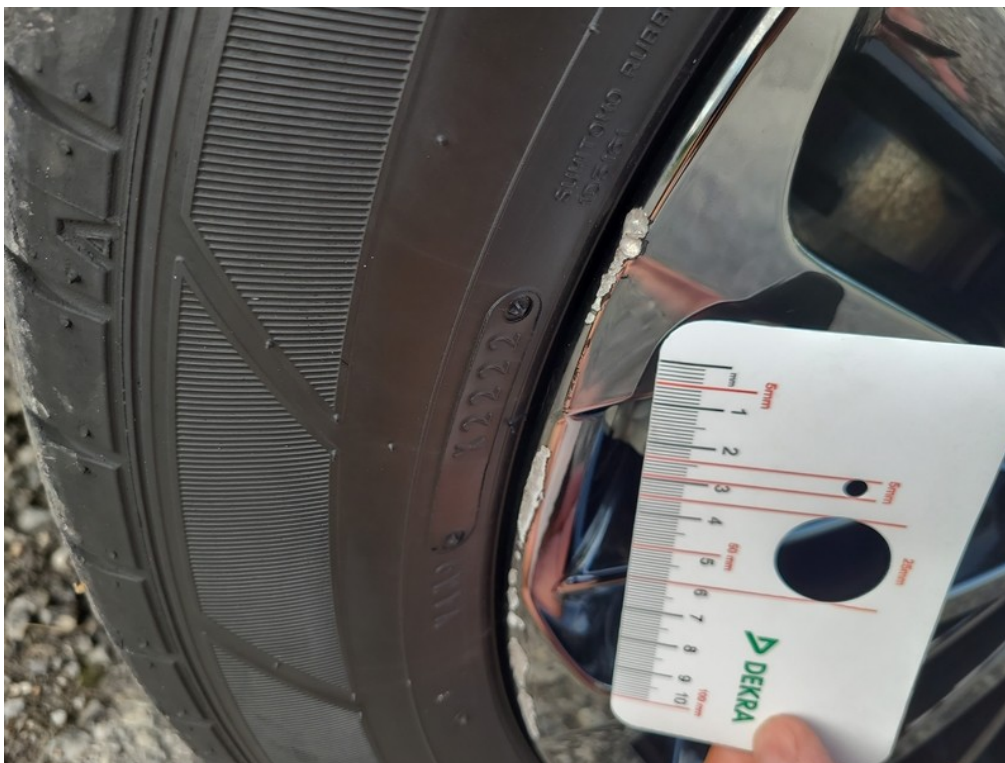
| P.č. | Poškozený díl |
|---|---|
| 1 | Disk LP kola |

| Škrábance |

**1 Disk LP kola - Škrábance**  
Umístění:

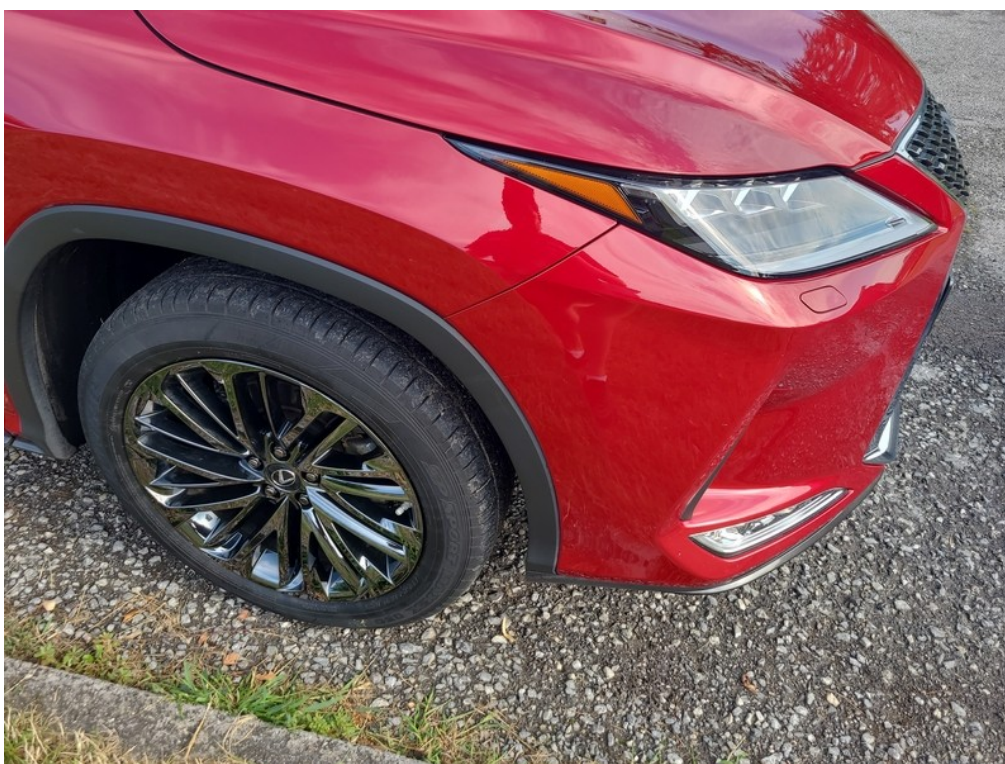
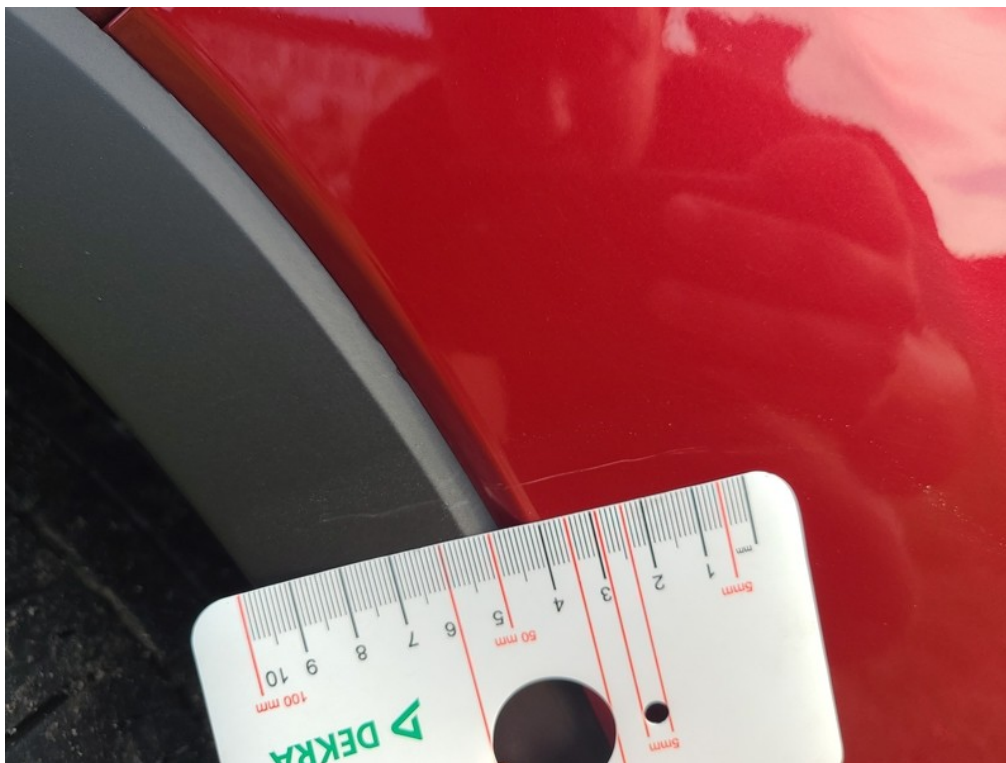
| P.č. | Poškozený díl |
|---|---|
| 2 | Přední nárazník |

**2 Přední nárazník - Škrábance**  
Umístění:

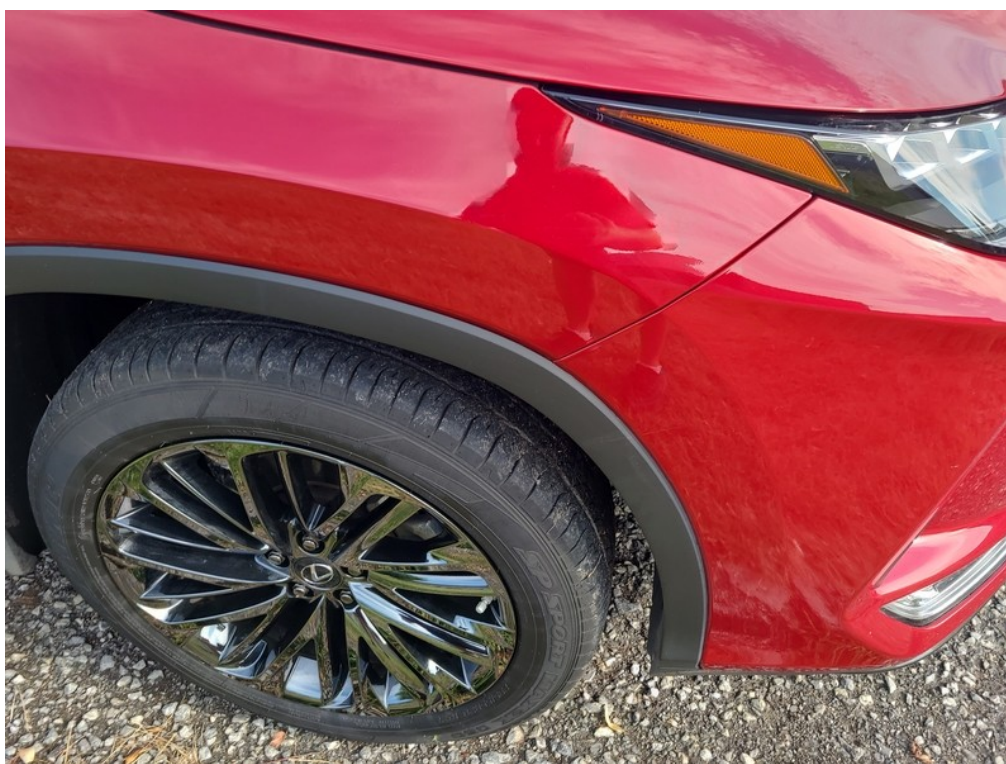
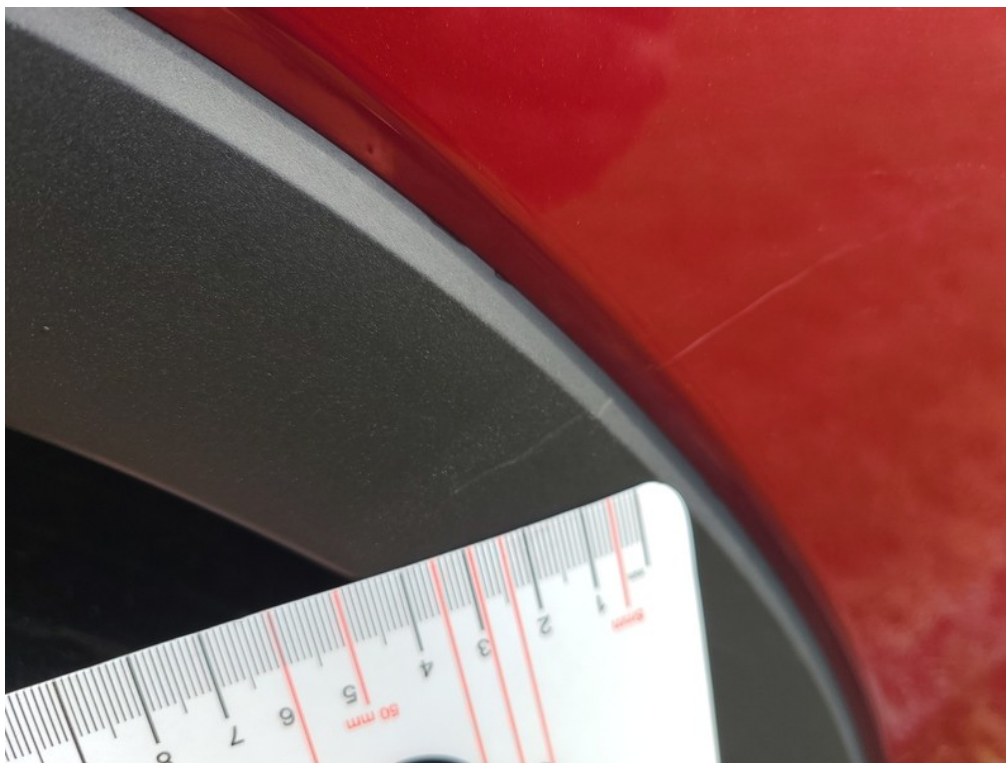
| P.č. | Poškozený díl |
|---|---|
| 3 | Lem kola PP blatníku |

**3** **Lem kola PP blatníku - Škrábance**  
Umístění: Exteriér (vnější prostor)

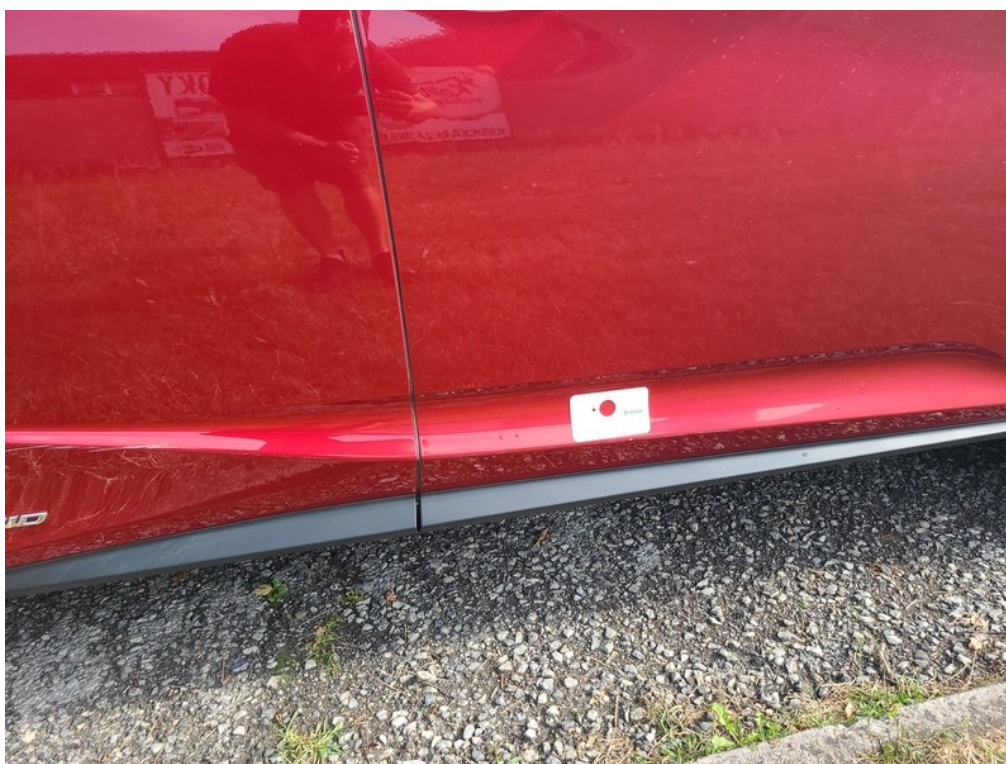
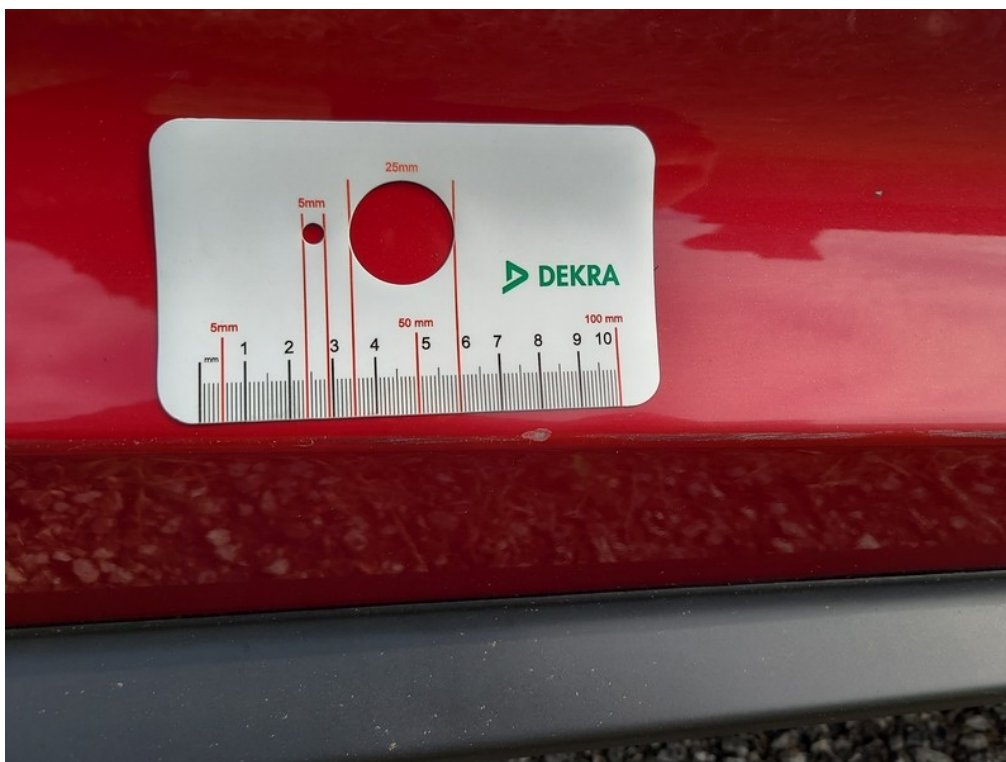
| P.č. | Poškozený díl |
|---|---|
| 4 | Dveře přední pravé |

**4 Dveře přední pravé - Škrábance**  
Umístění:

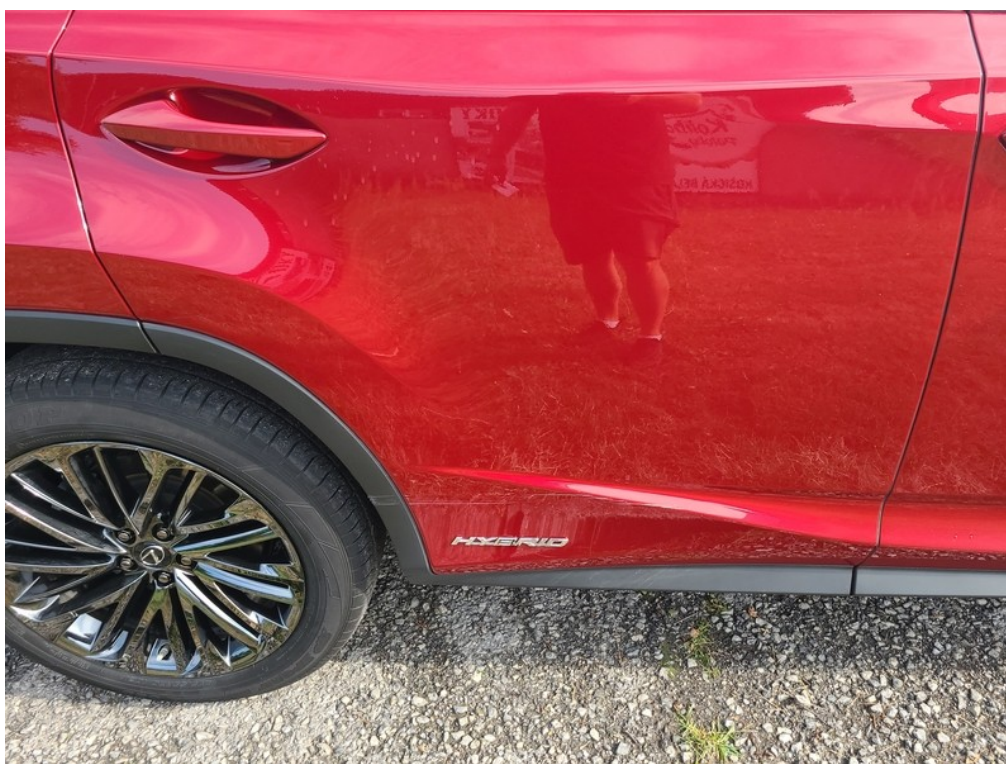
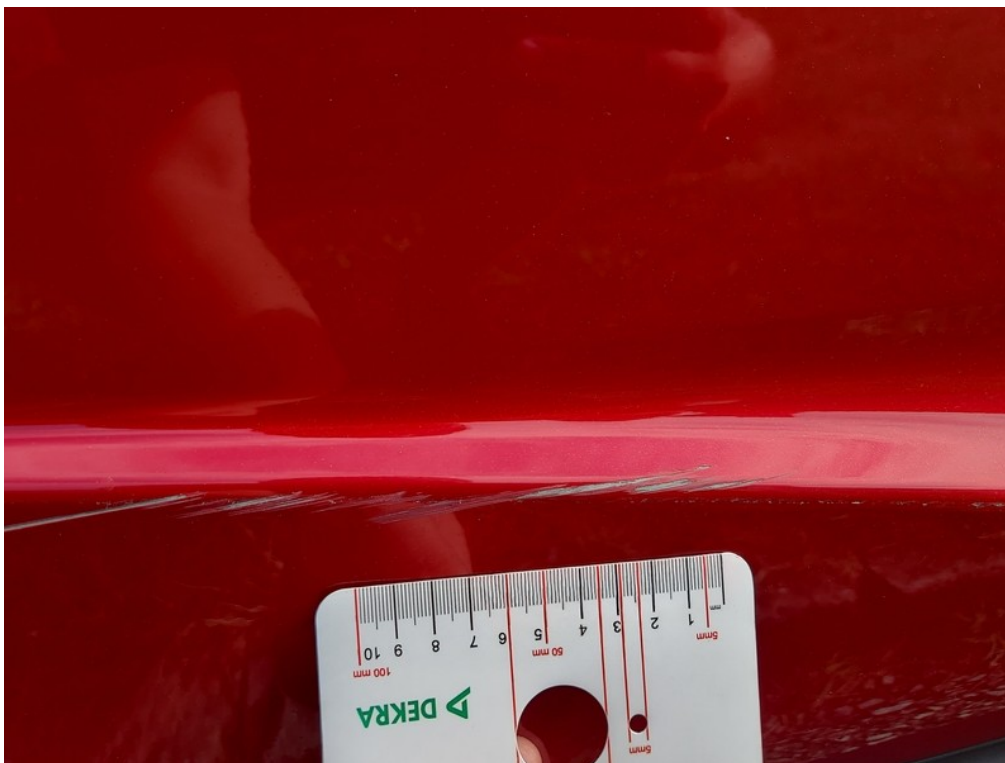
| P.č. | Poškozený díl |
|---|---|
| 5 | Dveře zadní pravé |

**5 Dveře zadní pravé - Škrábance**  
Umístění:

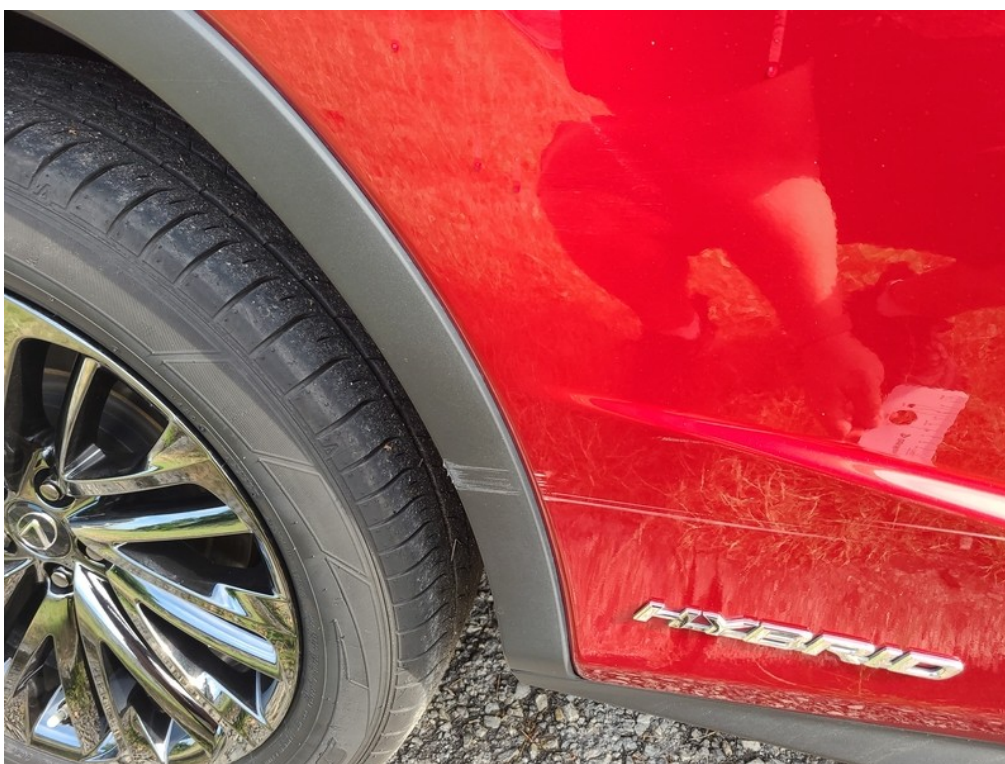
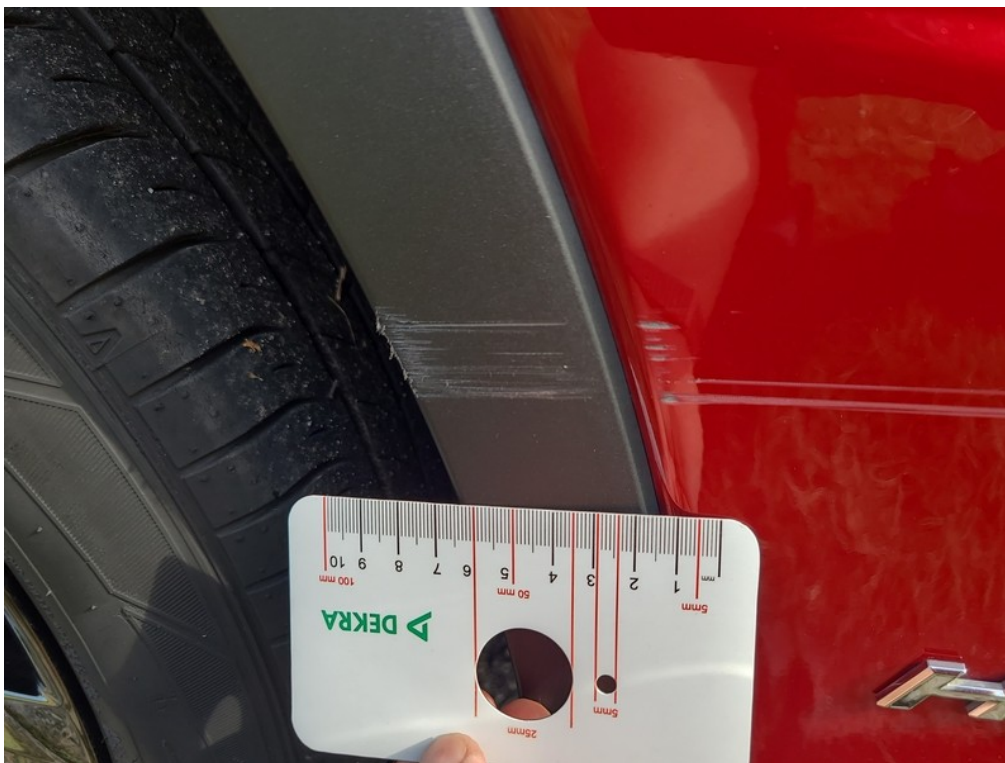
**6**

| P.č. | Poškozený díl |
|---|---|
| 6 | Ozdobná lišta PZ dveří |

**Ozdobná lišta PZ dveří - Škrábance**

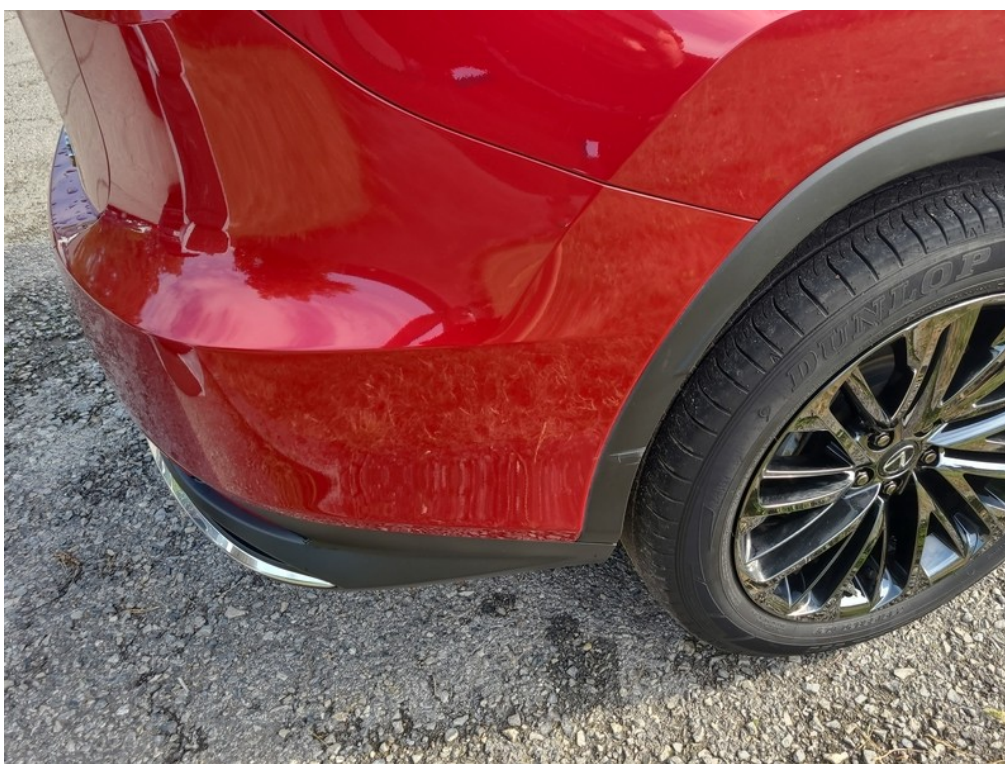
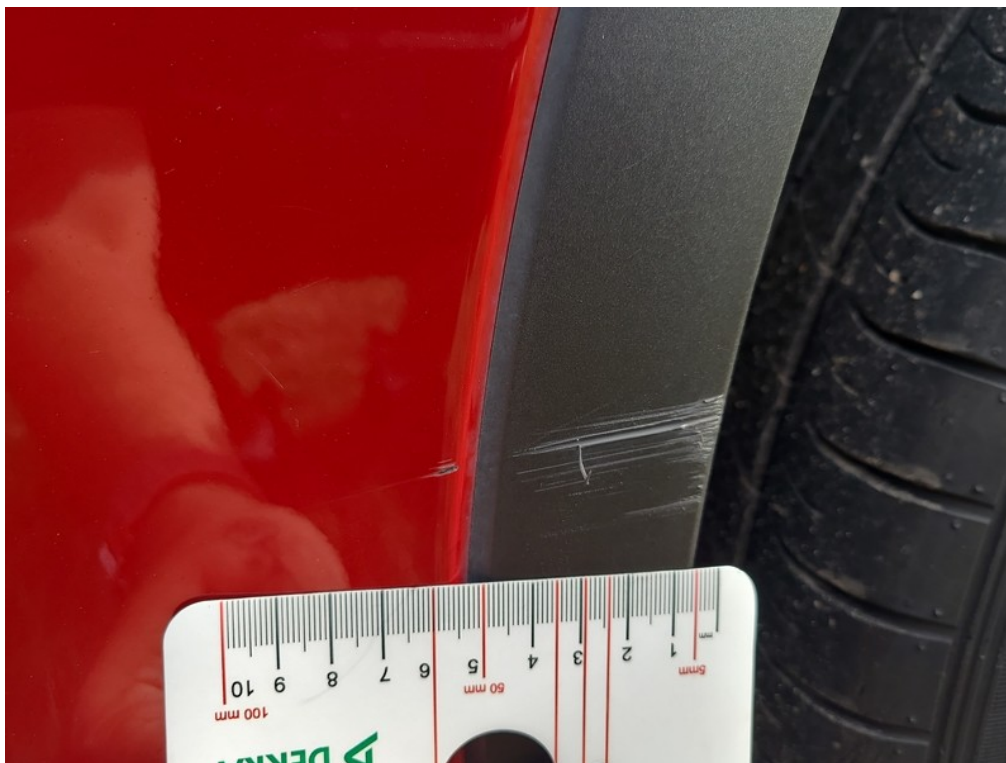
| P.č. | Poškozený díl |
|---|---|
| 7 | Lem kola PZ bočnice |

**7** Lem kola PZ bočnice - Škrábance  
Umístění: Exteriér (vnější prostor)

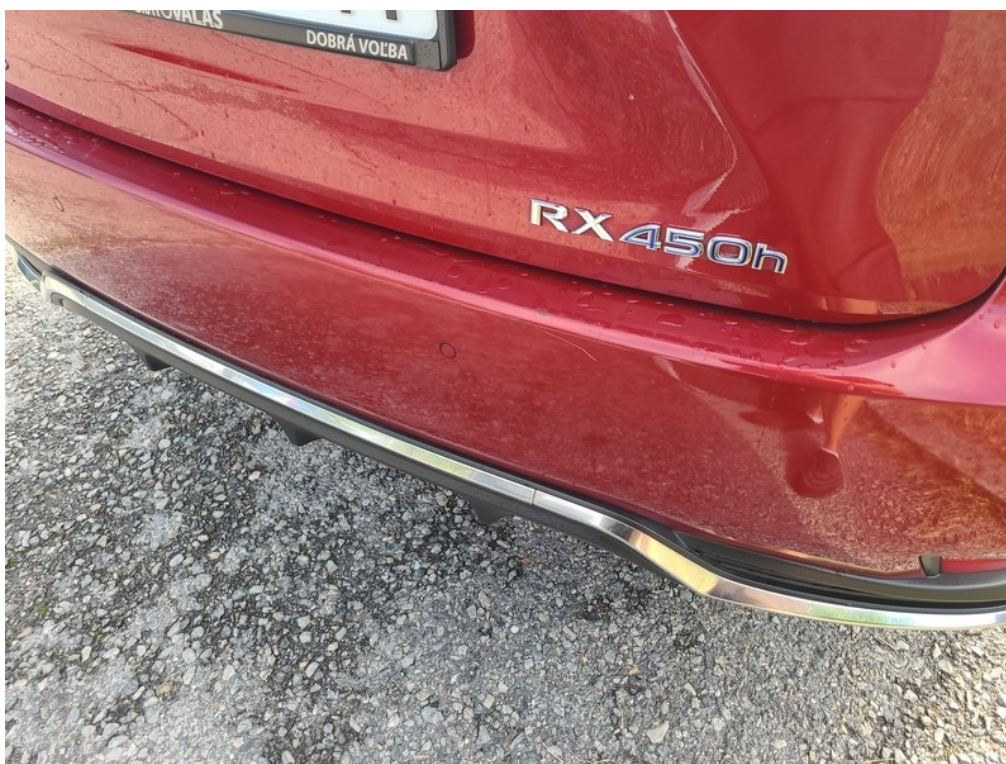
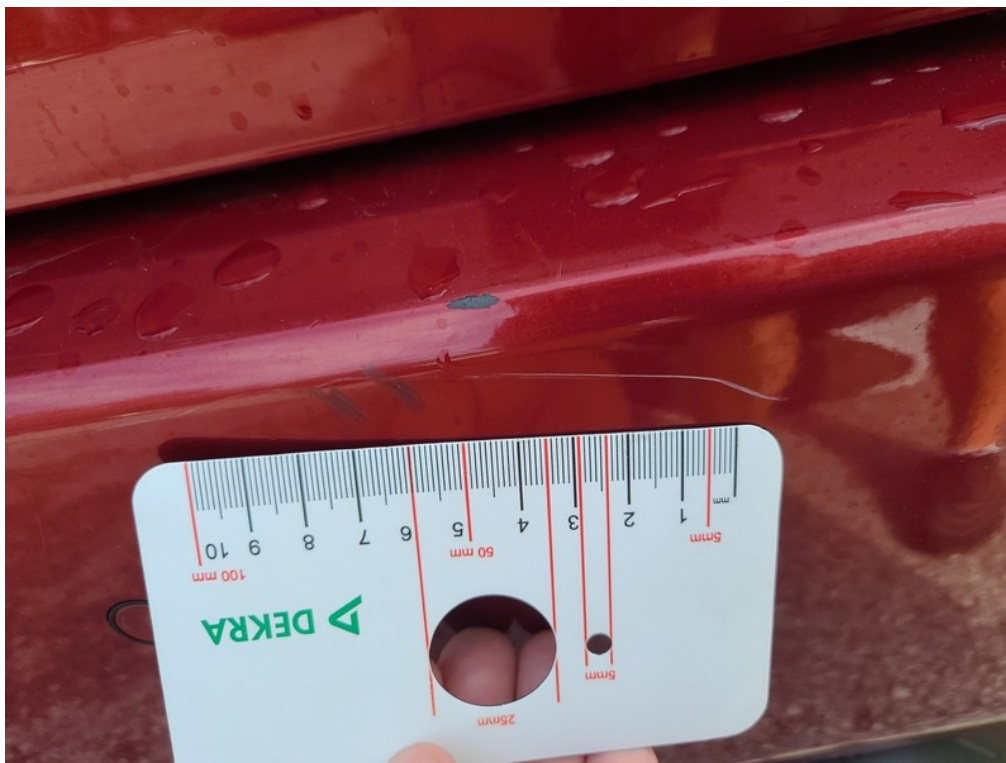
| P.č. | Poškozený díl |
|---|---|
| 8 | Zadní nárazník |

**8 Zadní nárazník - Škrábance**  
Umístění:

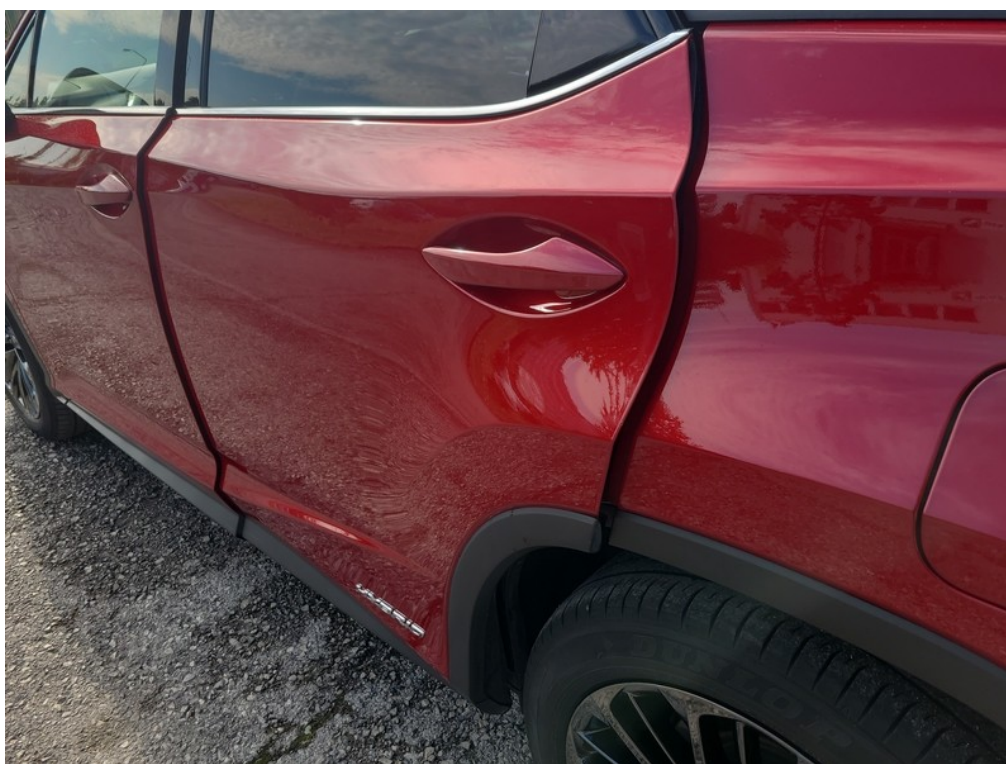
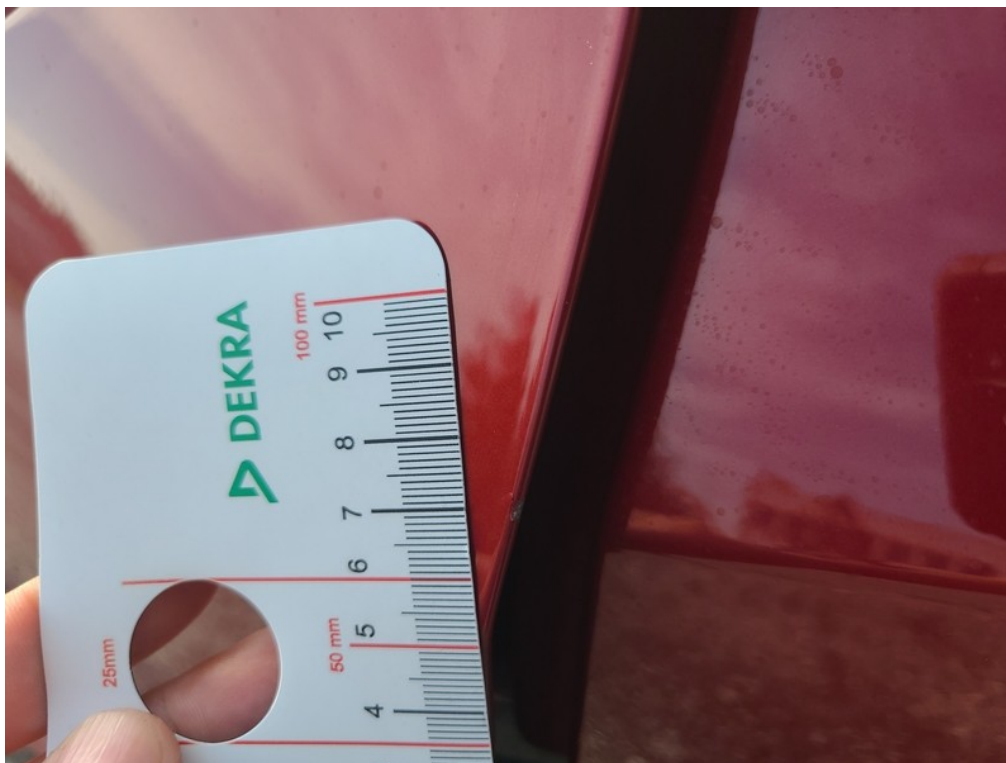
| P.č. | Poškozený díl |
|---|---|
| 9 | Hrana LZ dveří |

**9** Hrana LZ dveří - Škrábance  
Umístění:

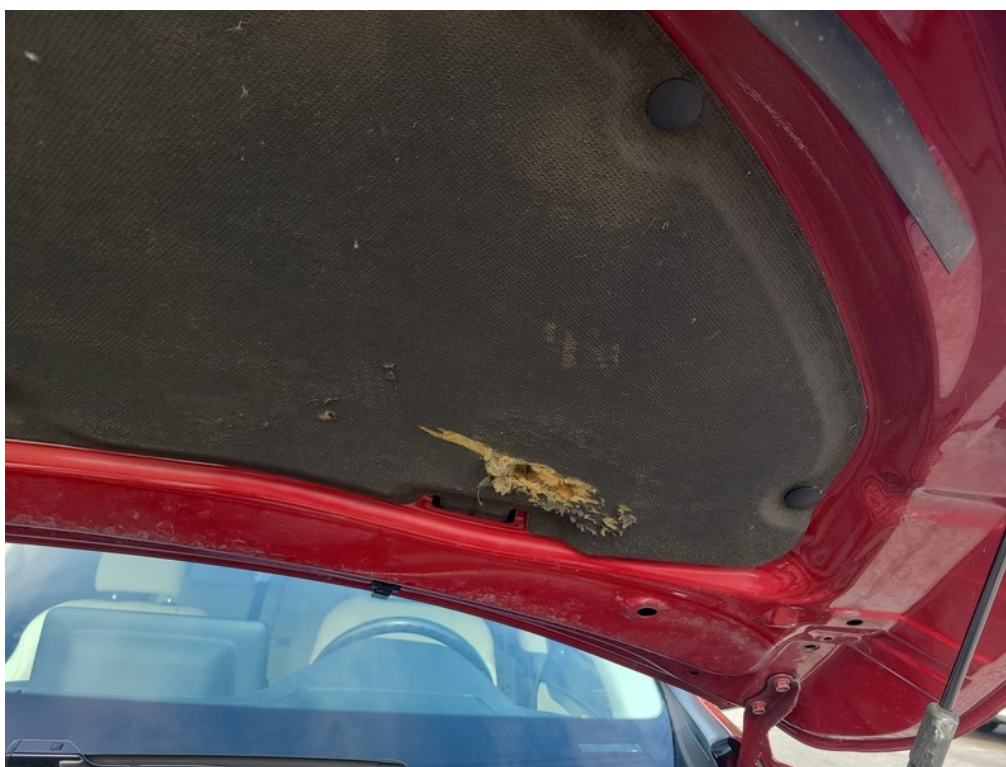
| 10 | Hluková izolace víka motoru |

10 **Hluková izolace víka motoru - Závada**  
Umístění: Interiér (vnitřní prostor)

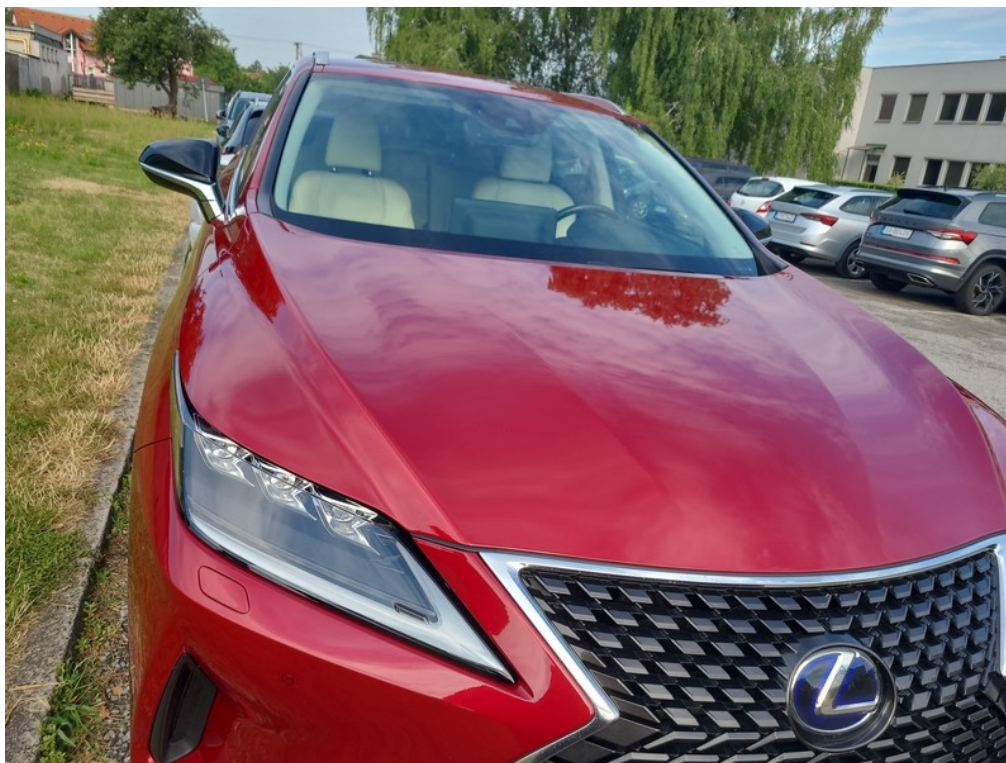
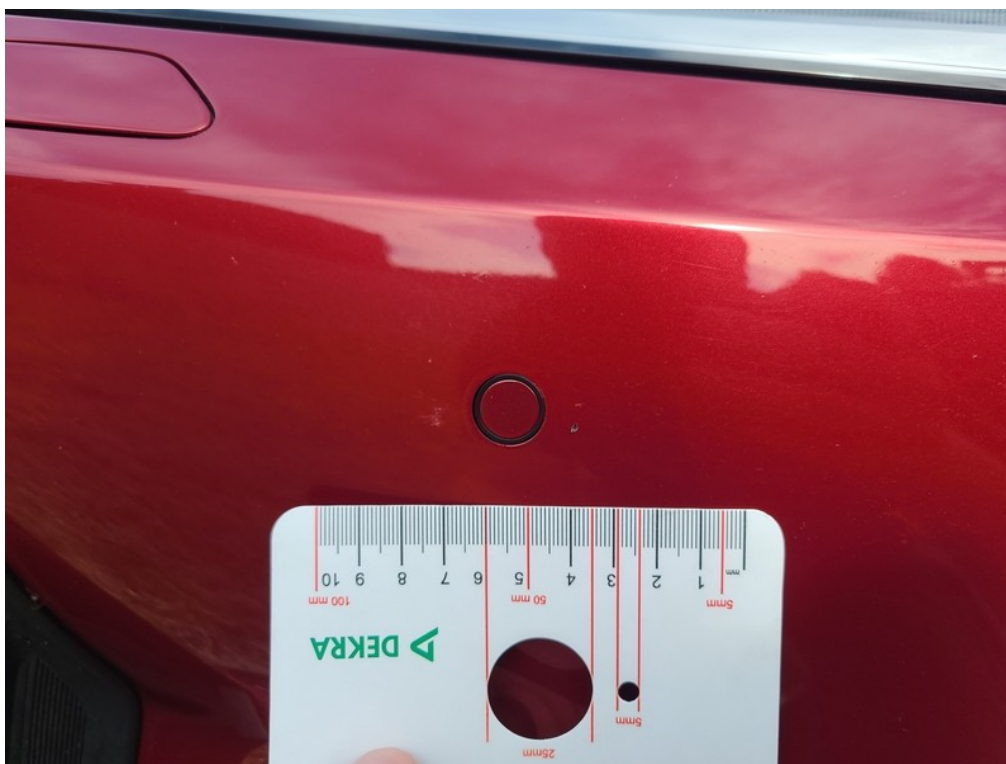
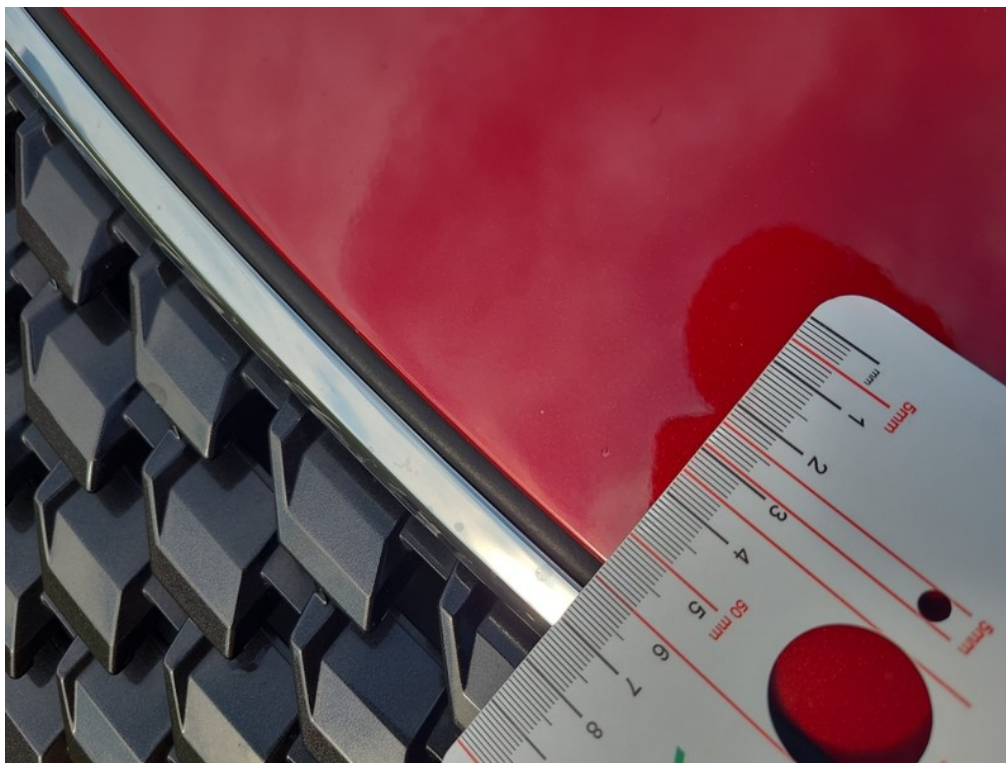
| 11 | Přední část vozidla |

Poškození od odletujícího kamení

**11** Přední část vozidla - Poškození od odletujícího kamení  
Umístění: Ostatní
