Zustandsbericht / Minderwertgutachten

PLÖ CF161

JTME63FV00D550879

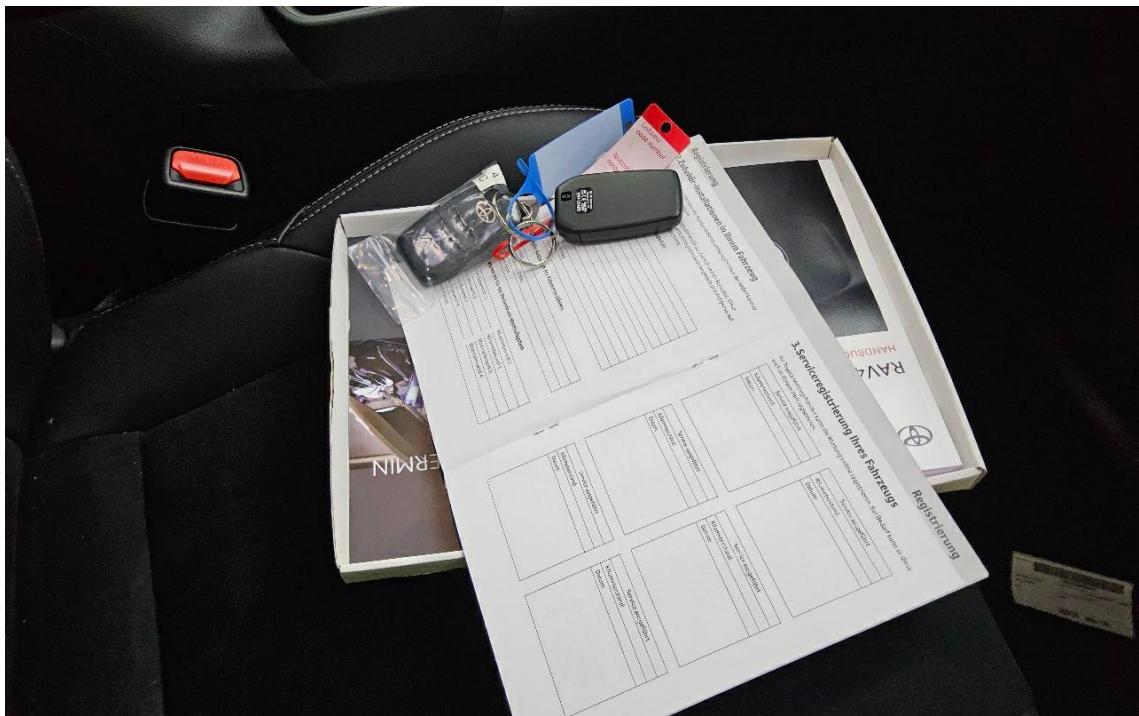
Wartungsnachweis: lückenhaft
bis Wartung verbleiben: 0 Tage (zum Besichtigungszeitpunkt)

Bild 5 : Schlüssel, Servicenachweis / Serviceheft (letzter Eintrag)

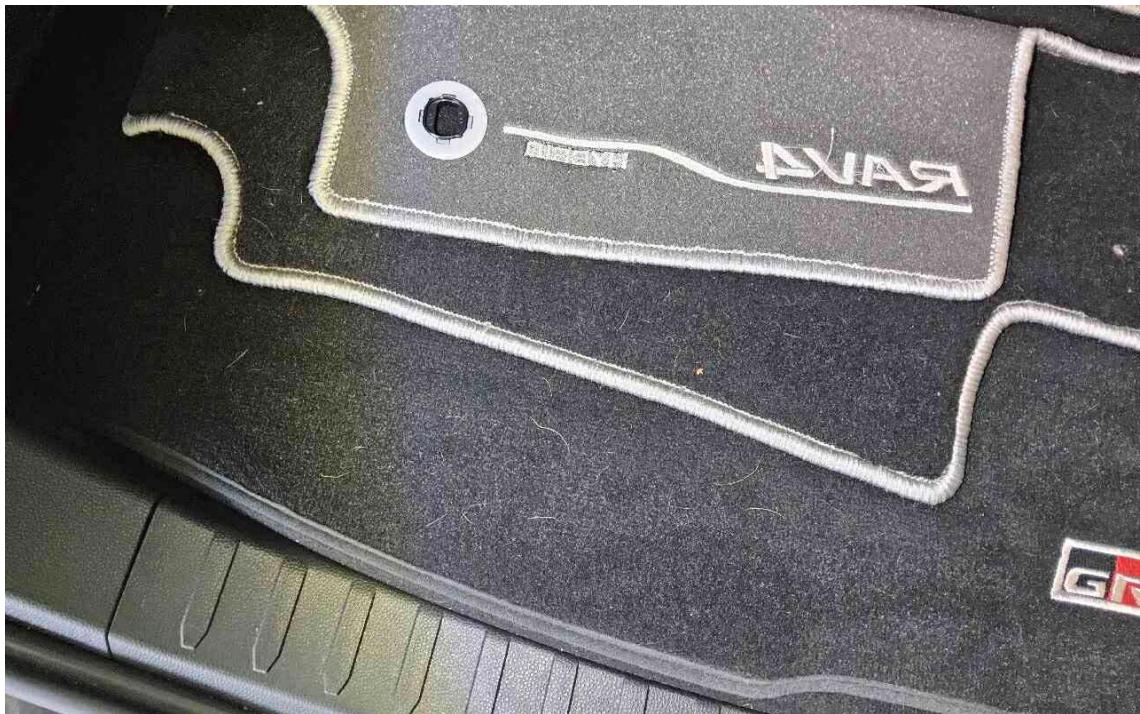
Bezeichnung des Schadens / Rep.-Weg	Rep.Kost	Anrechnung	brutto	Minderwert in EUR	brutto	netto
1. Servicehistorie unvollständig Service durchführen, erneuern	450	voll	-450		-378,15	
2. Fahrzeuginnenraum verschmutzt Tierhaare, reinigen (Bild 8, 9)	200	voll	-200		-168,07	
3. Reifendruckkontrolle aktiv, prüfen und Befund festlegen, Schadenerweiterung möglich	100	voll	-100		-84,03	
4. Tierbisssspuren Motorraum, prüfen und Befund festlegen, Schadenerweiterung möglich (Bild 10, 11)	300	voll	-300		-252,10	
Rep.Kosten insgesamt / Minderwert	1.050		-1.050		-882,35

Bild 8 : Fahrzeuginnenraum verschmutzt Tierhaare

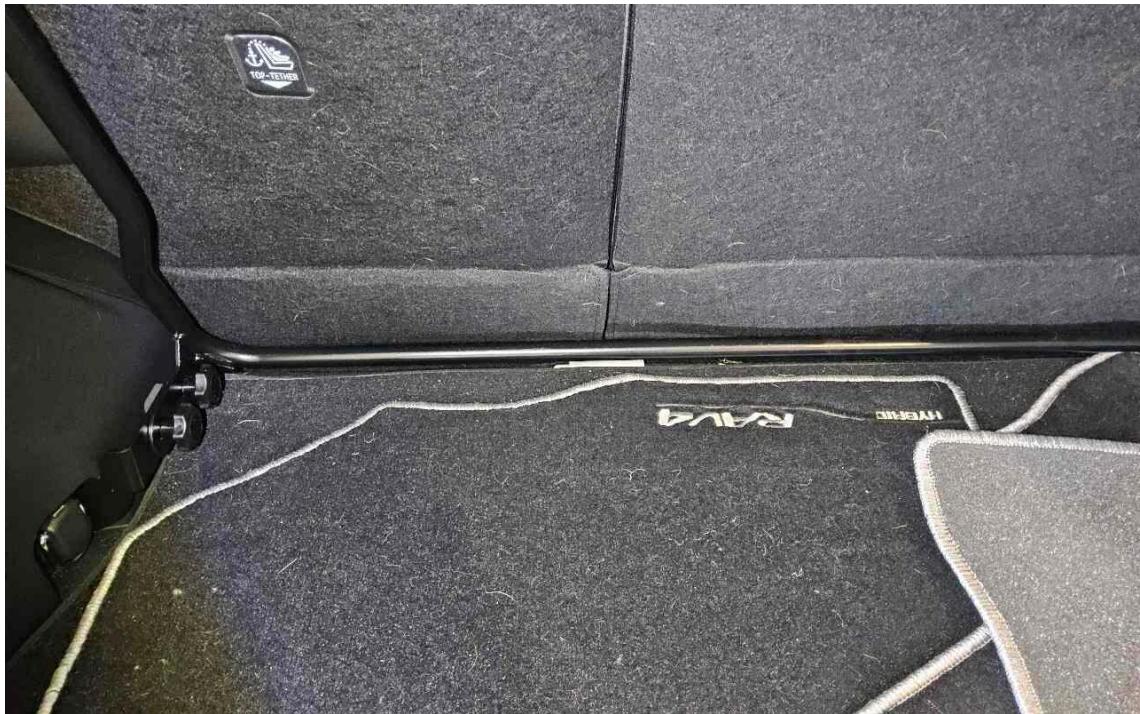
Bild 9 : Fahrzeuginnenraum verschmutzt Tierhaare

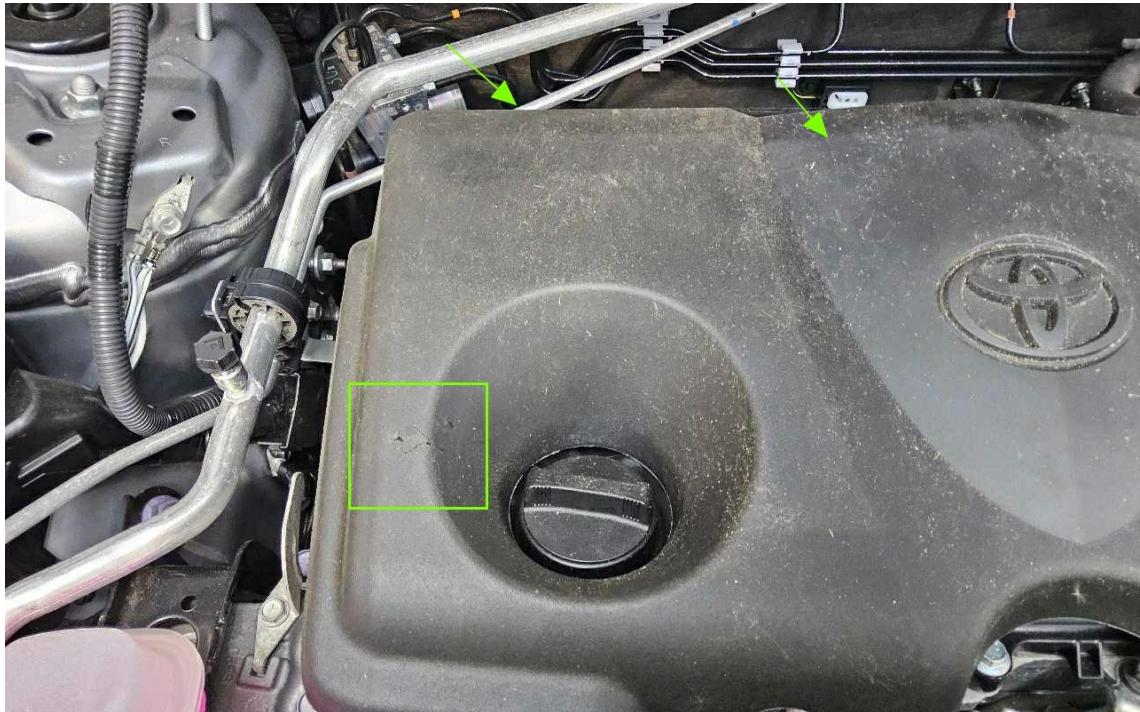
Bild 10 : Tierbisssspuren Motorraum

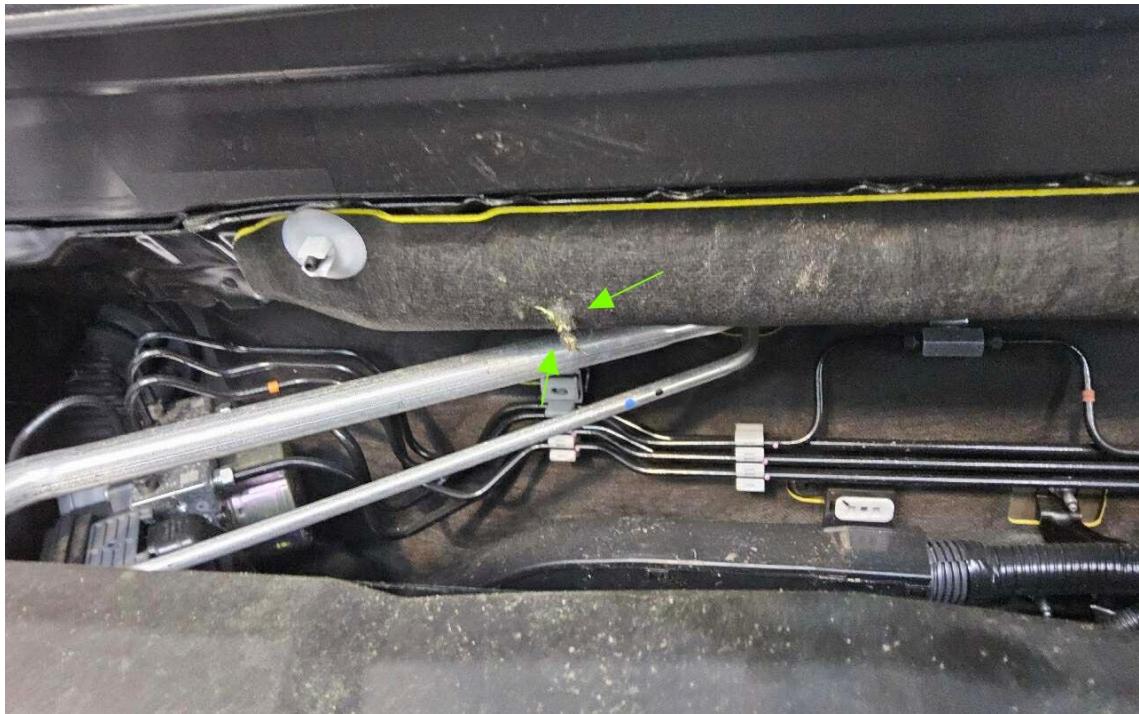
Bild 11 : Tierbissspuren Motorraum
