DEKRA Automobil GmbH
Otto-Hahn-Str. 5, 19061 Schwerin

Zustandsbericht / Minderwertgutachten

**Kennzeichen****NE BA143****FIN****JTMR63FV20D145883****Vorgang**

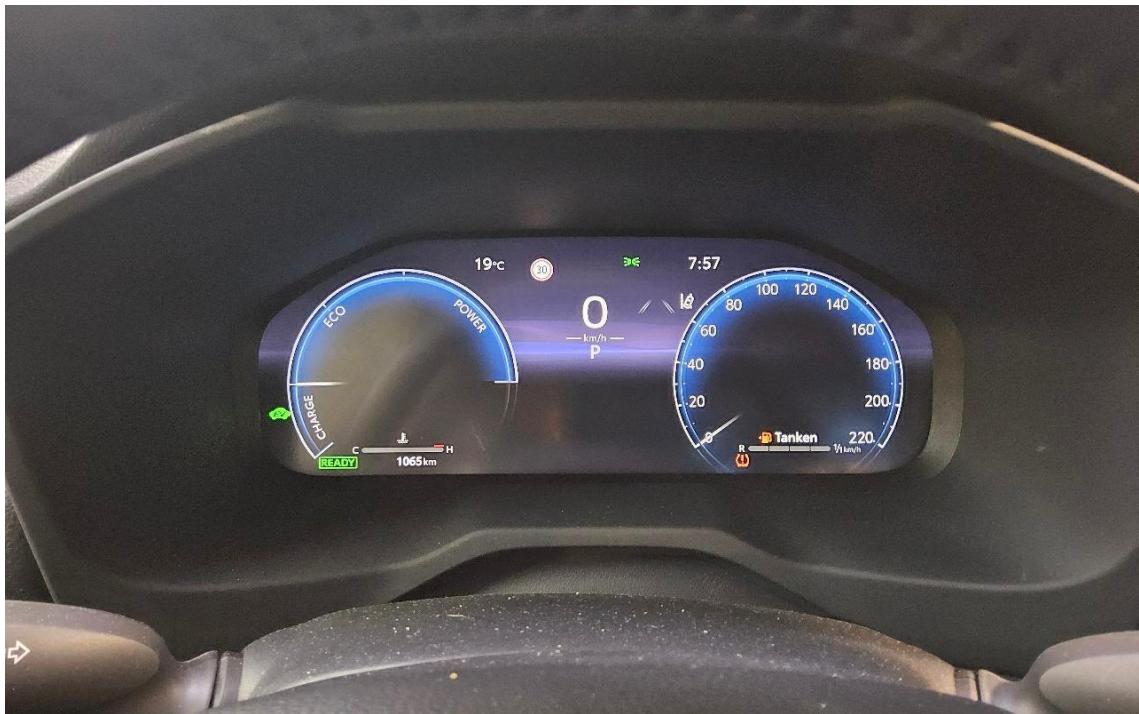
Bezeichnung des Schadens / Rep.-Weg	Rep.Kost Anrechnung brutto	Minderwert in EUR brutto	netto
1. Reifendruckkontrolle aktiv, prüfen und Befund festlegen, Schadenerweiterung möglich	100	voll	-84,03
Rep.Kosten insgesamt / Minderwert	100	-100	-84,03

Bild 4 : Kombiinstrument (betriebsbereit) mit Km-Stand

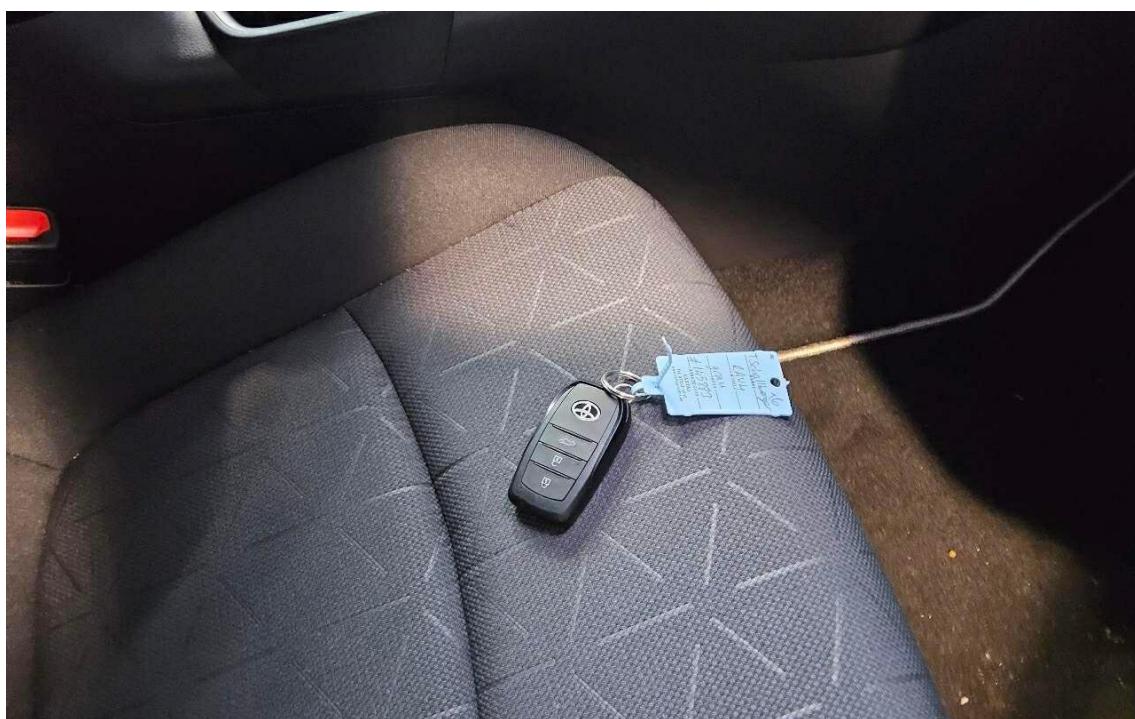
1 Hauptschlüssel vorgelegt.

Kosten Anrechnung brutto	Minderwert in EUR brutto	netto
1. Boardmappe	100	voll	-84,03
2. 1 x Fahrzeugschlüssel	250	voll	-210,08
fehlende Teile insgesamt / Minderwert	350	-350	-294,11

Bild 5 : Schlüssel, Servicenachweis / Serviceheft (letzter Eintrag)
