## DEKRA CZ a.s.

## ARVAL CZ s.r.o.

## ÚDAJE O VOZIDLE

## SEZNAM POŠKOZENÍ

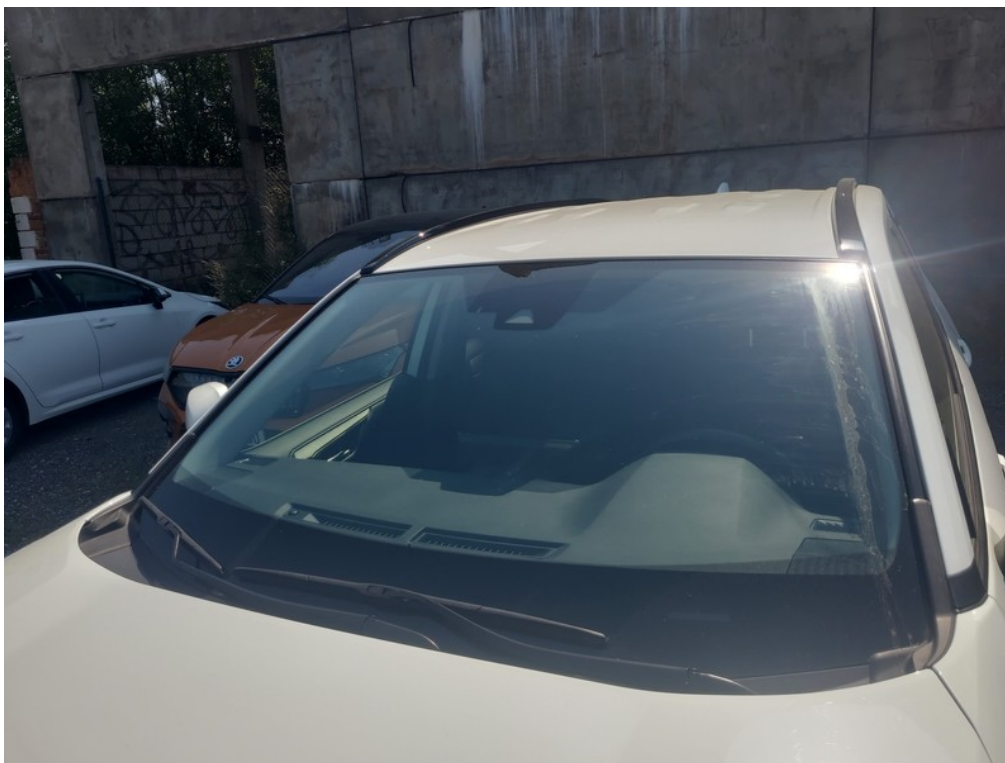
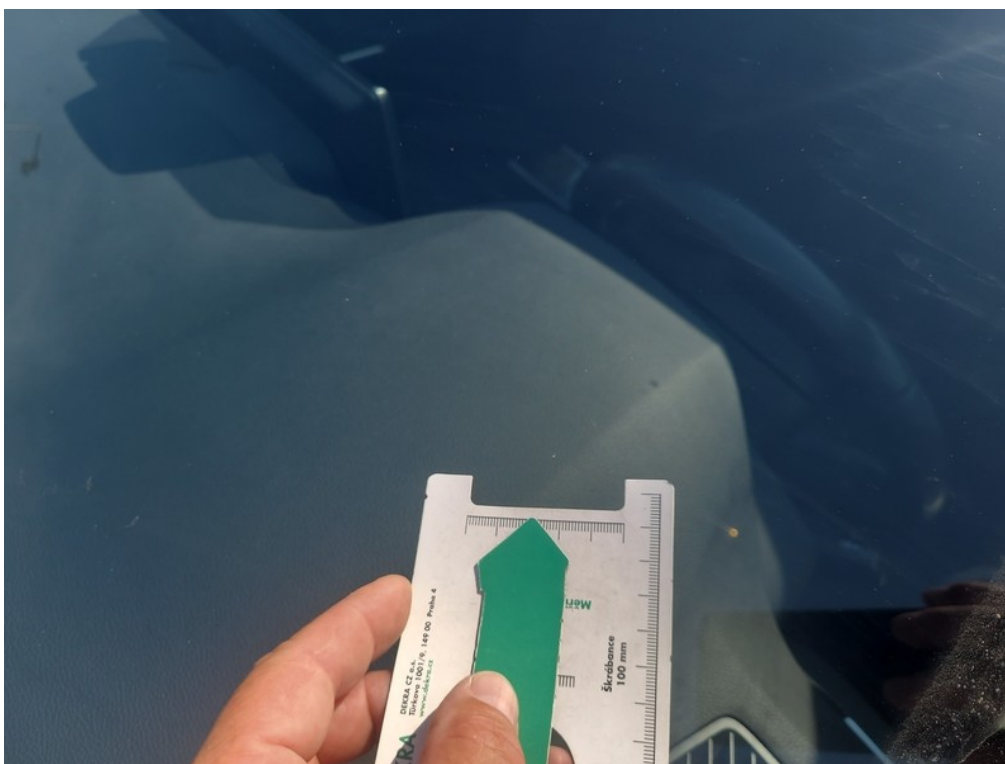
| P.č. | Poškozený díl | Druh poškození |
|---|---|---|
| 1 | Čelní sklo | Poškození od odletujícího kamení |

**1 Čelní sklo - Poškození od odletujícího kamení**  
Umístění: Exteriér (vnější prostor)

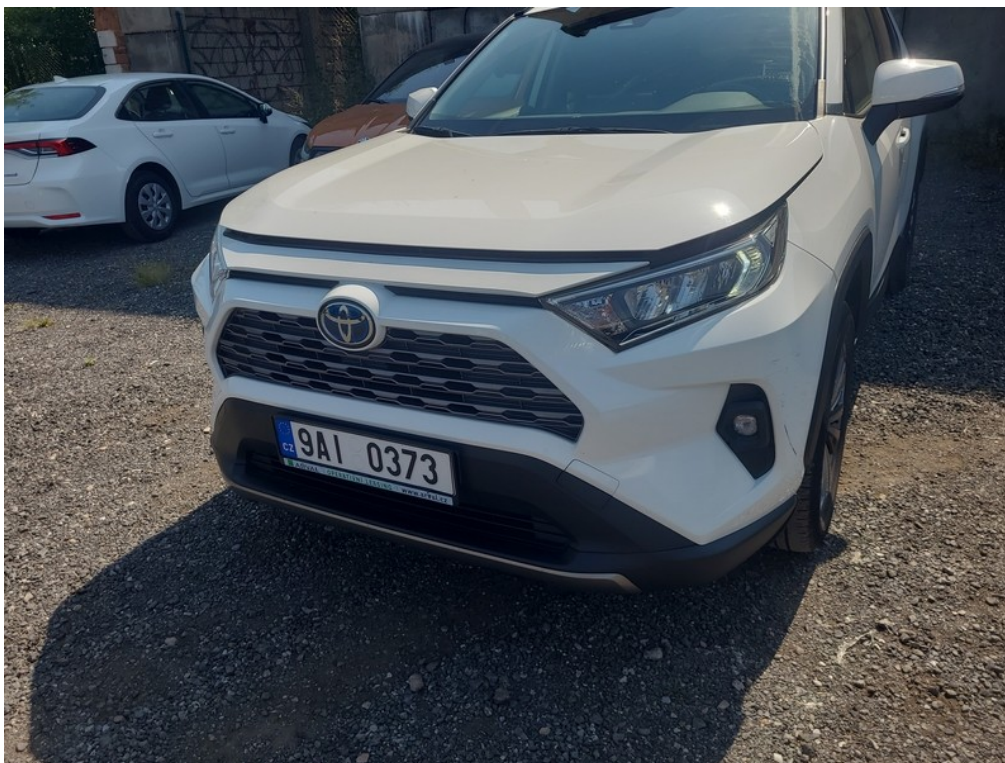
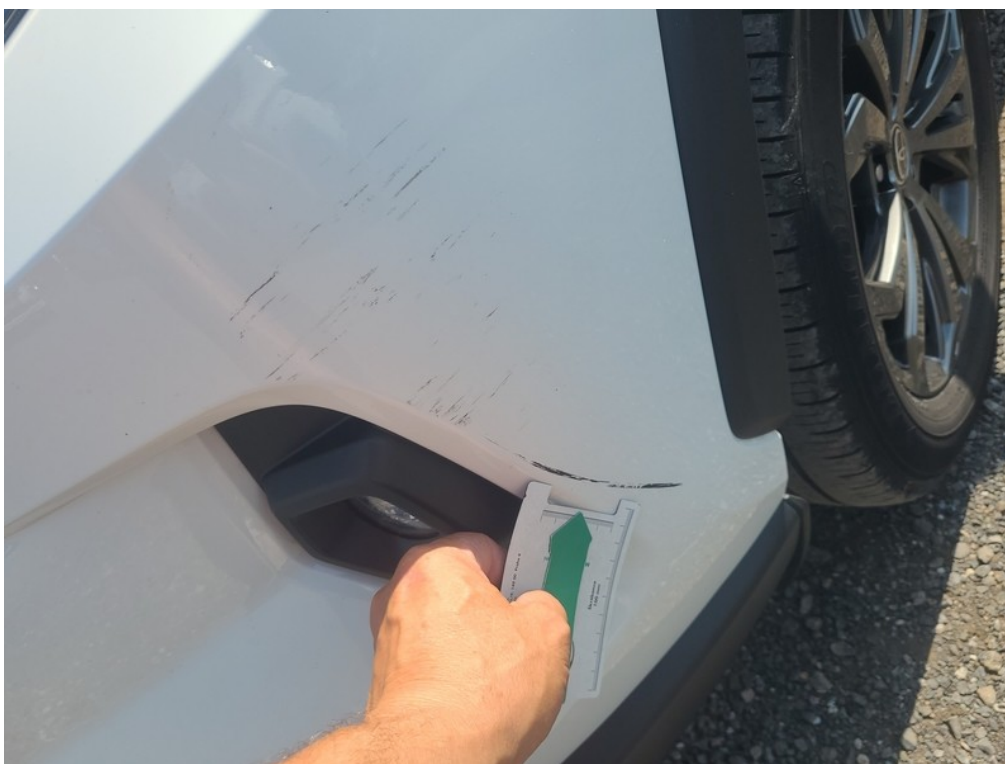
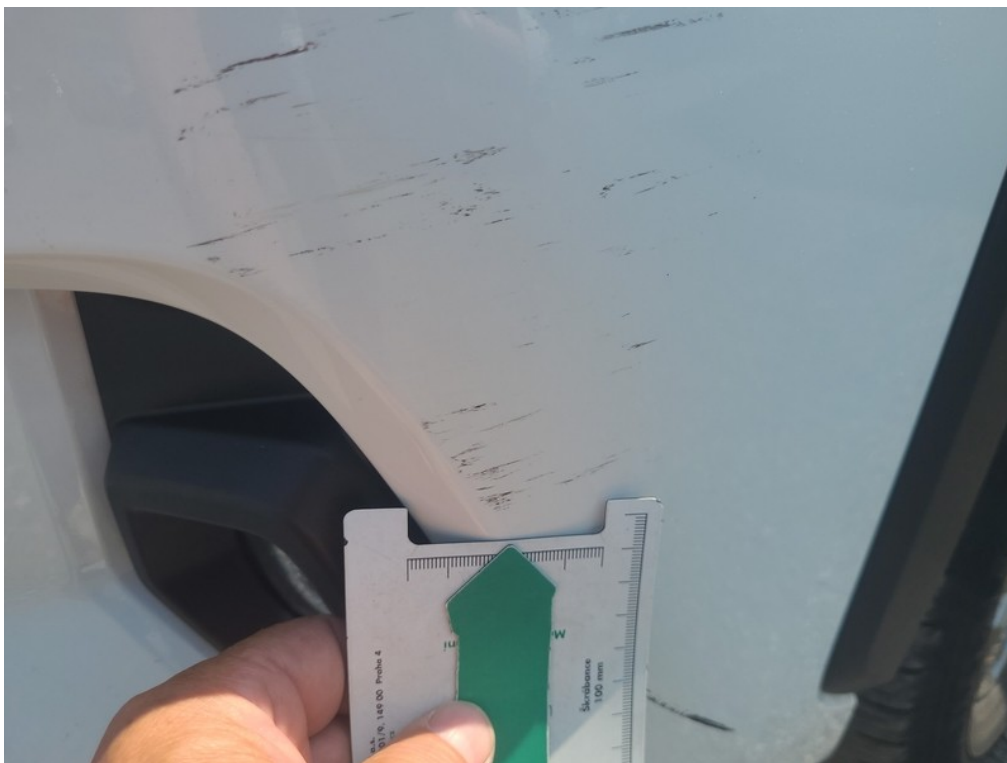
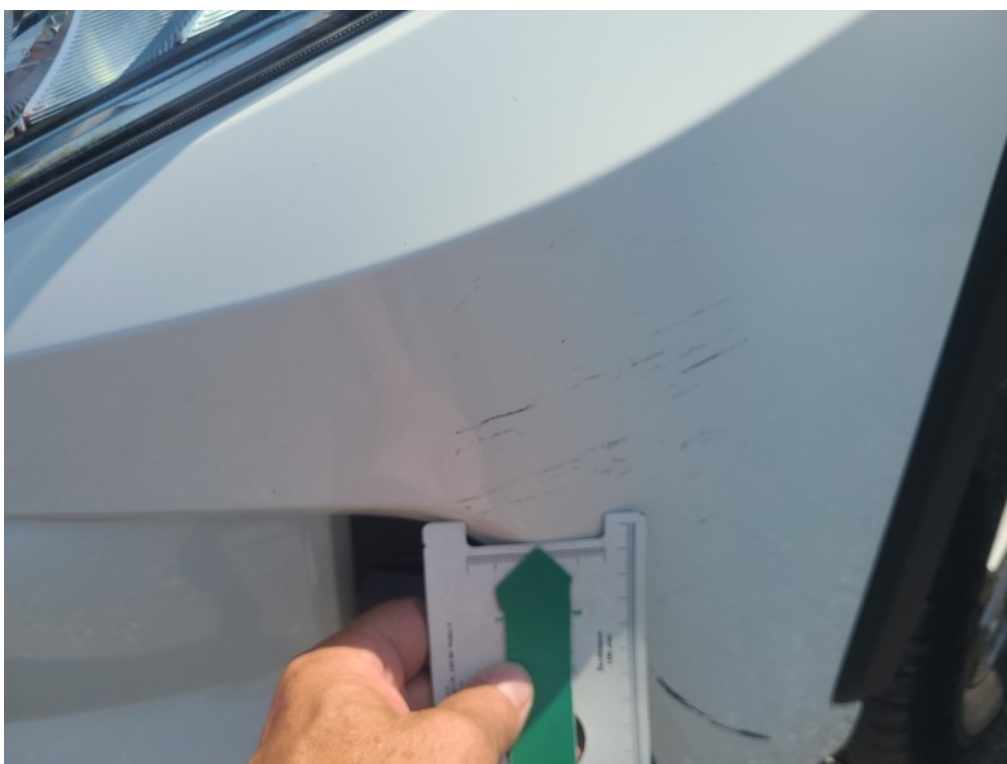
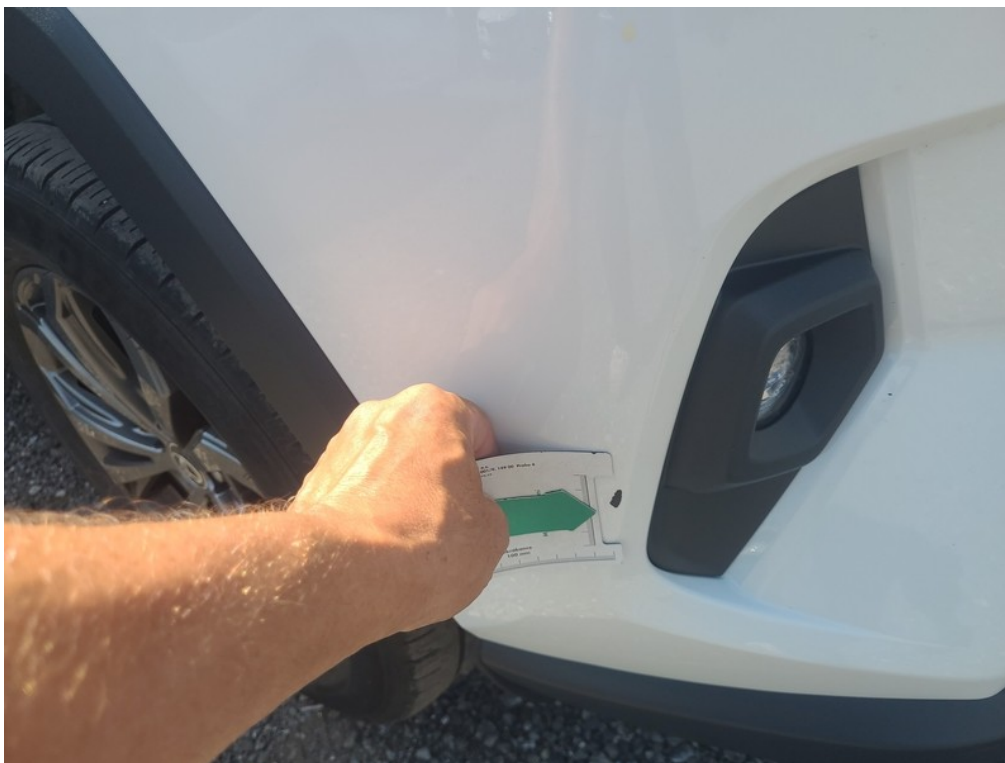
| P.č. | Poškozený díl | Druh poškození |
|---|---|---|
| 2 | Přední nárazník | Škrábance |

**2 Přední nárazník - Škrábance**  
Umístění:

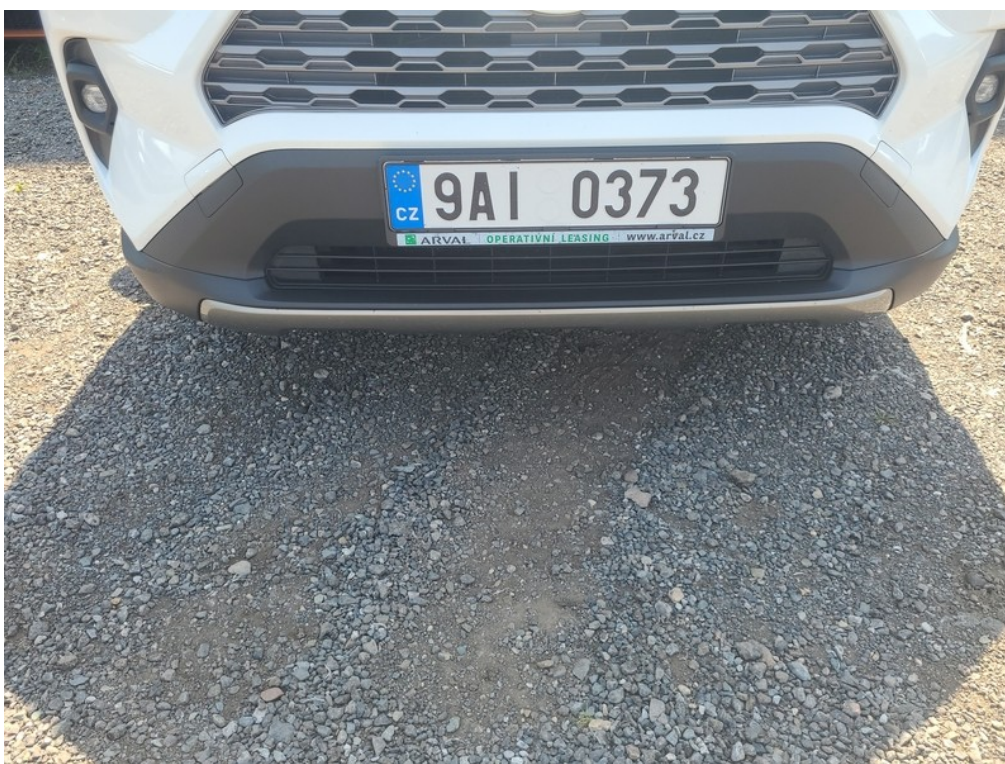
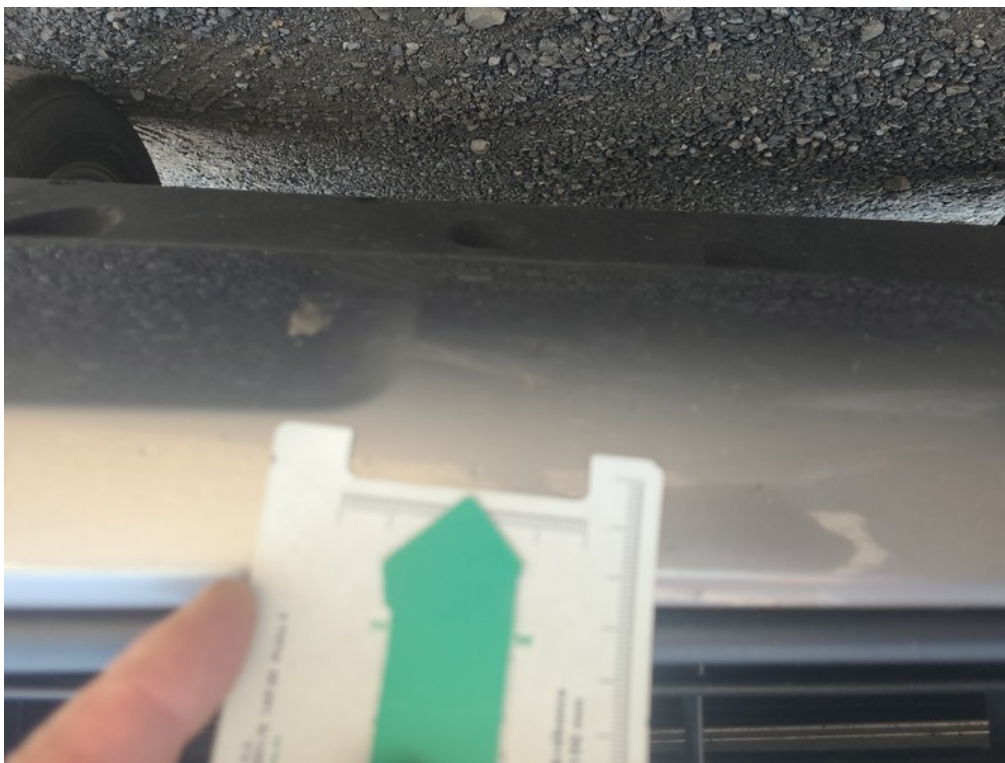
| P.č. | Poškozený díl | Druh poškození |
|---|---|---|
| 3 | Spojler P nárazníku střední | Škrábance |

**3 Spojler P nárazníku střední - Škrábance**  
Umístění: Exteriér (vnější prostor)

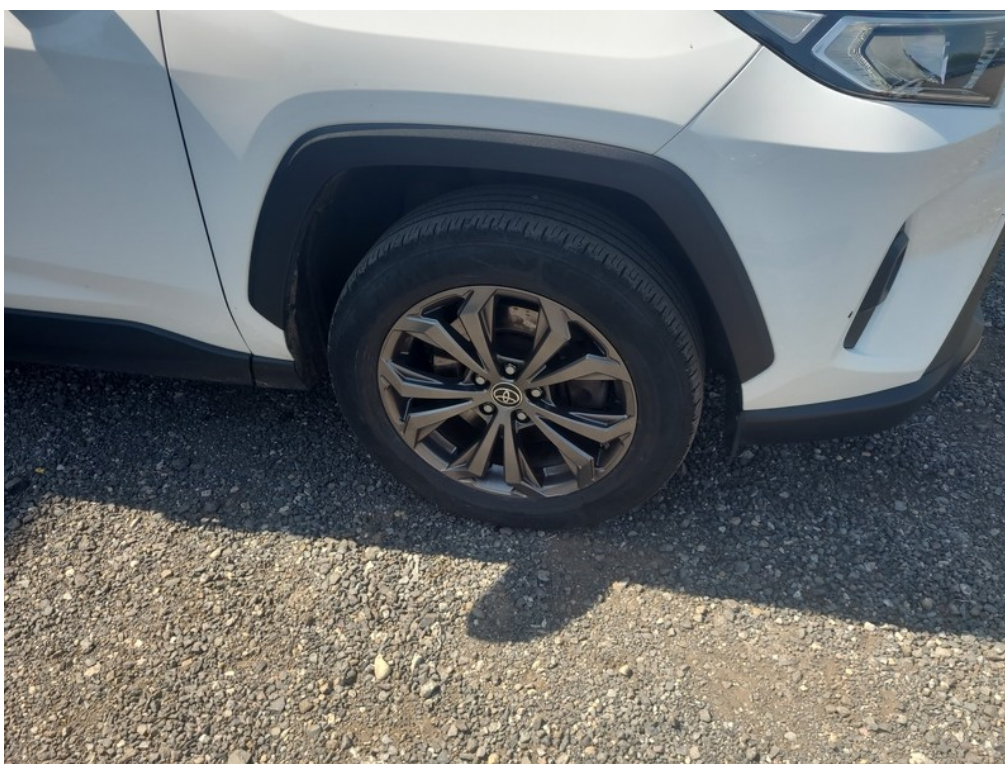
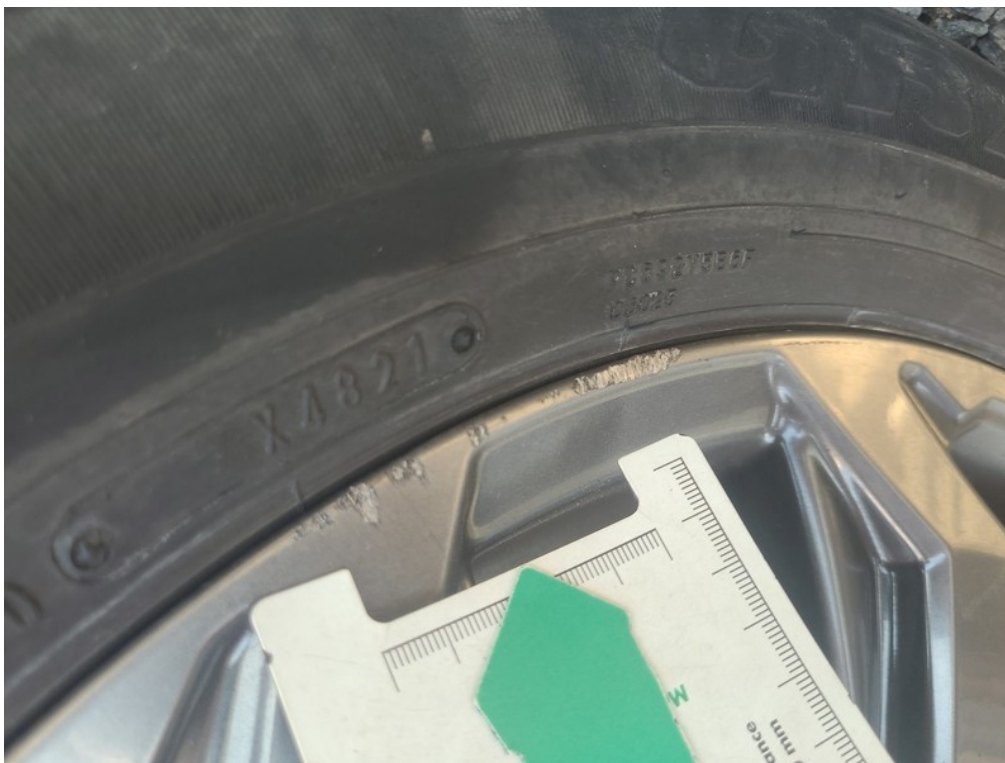
| P.č. | Poškozený díl | Druh poškození |
|---|---|---|
| 4 | Disk PP kola | Škrábance |

**4 Disk PP kola - Škrábance**  
Umístění:

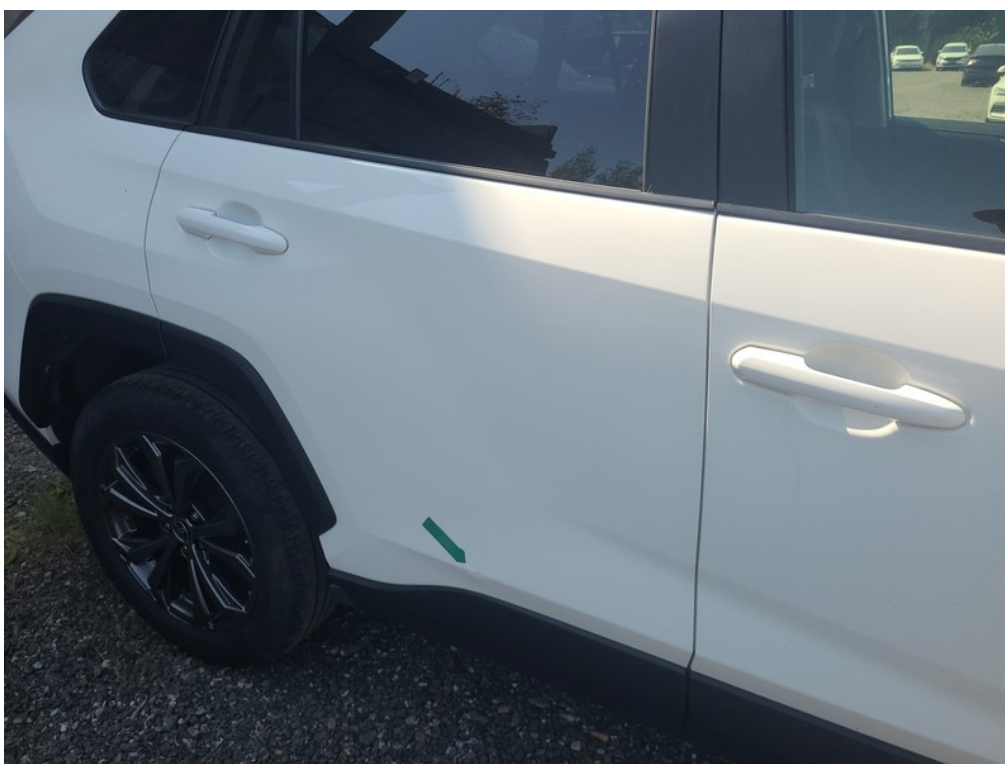
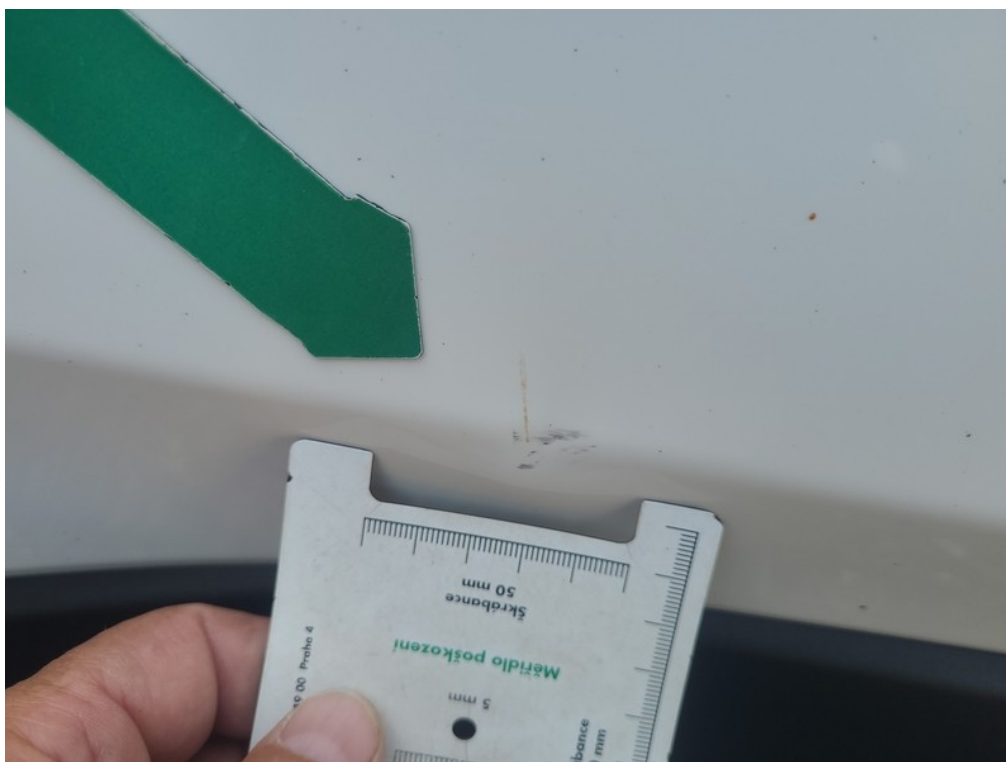
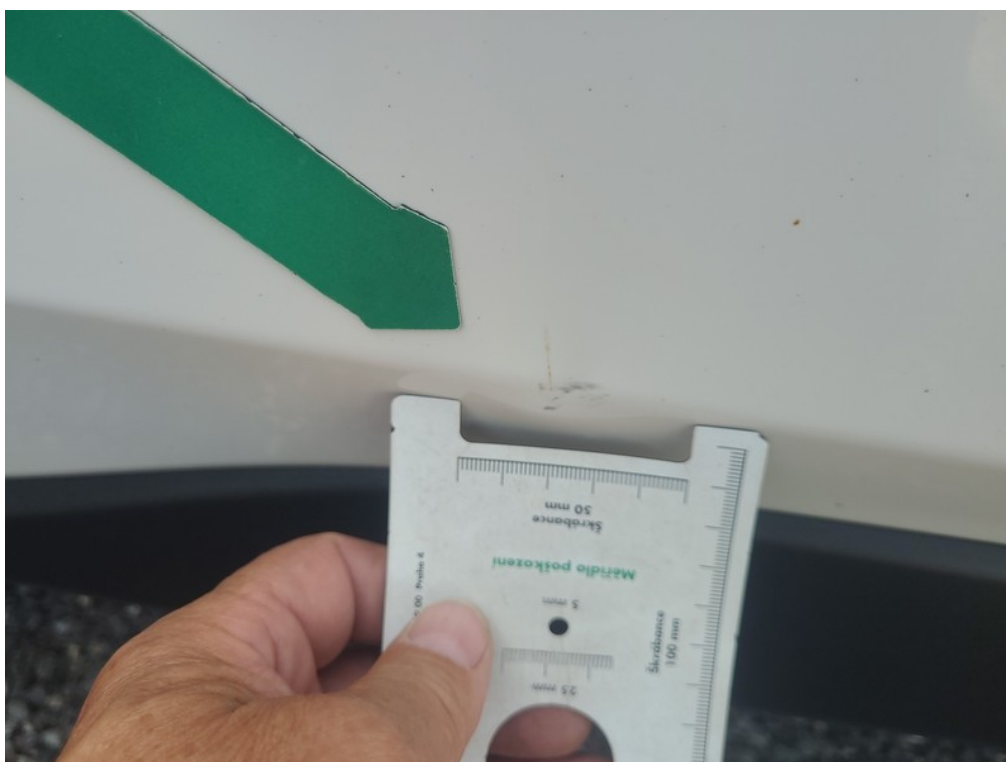
| P.č. | Poškozený díl | Druh poškození |
|---|---|---|
| 5 | Dveře zadní pravé | Deformace |

**5 Dveře zadní pravé - Deformace**  
Umístění:

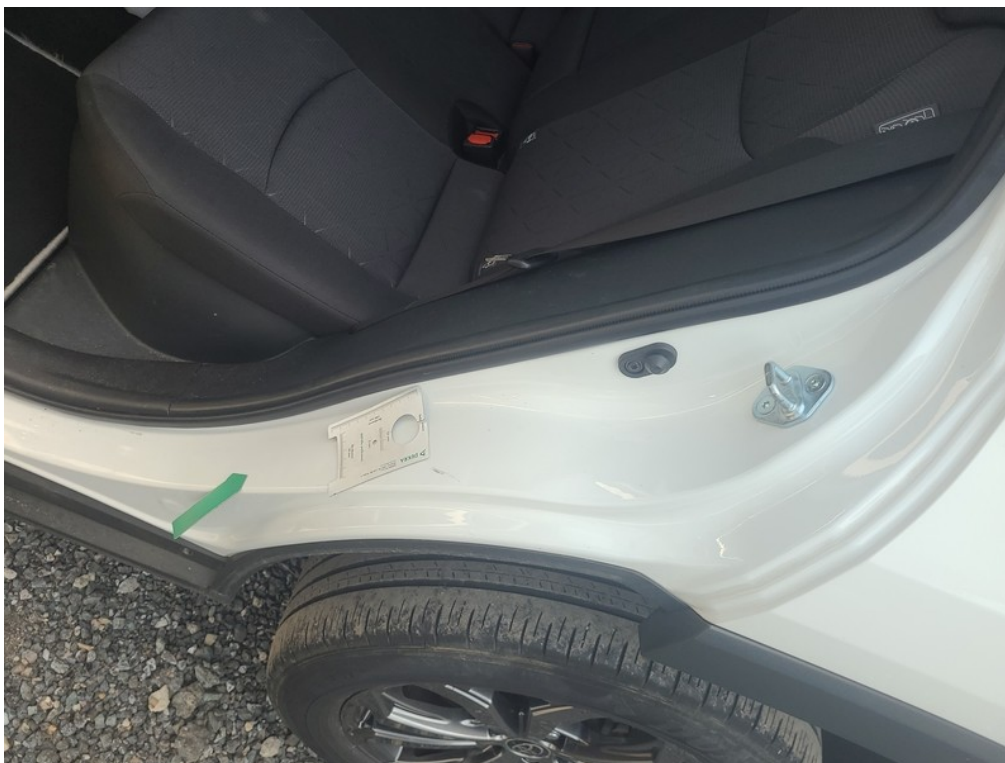
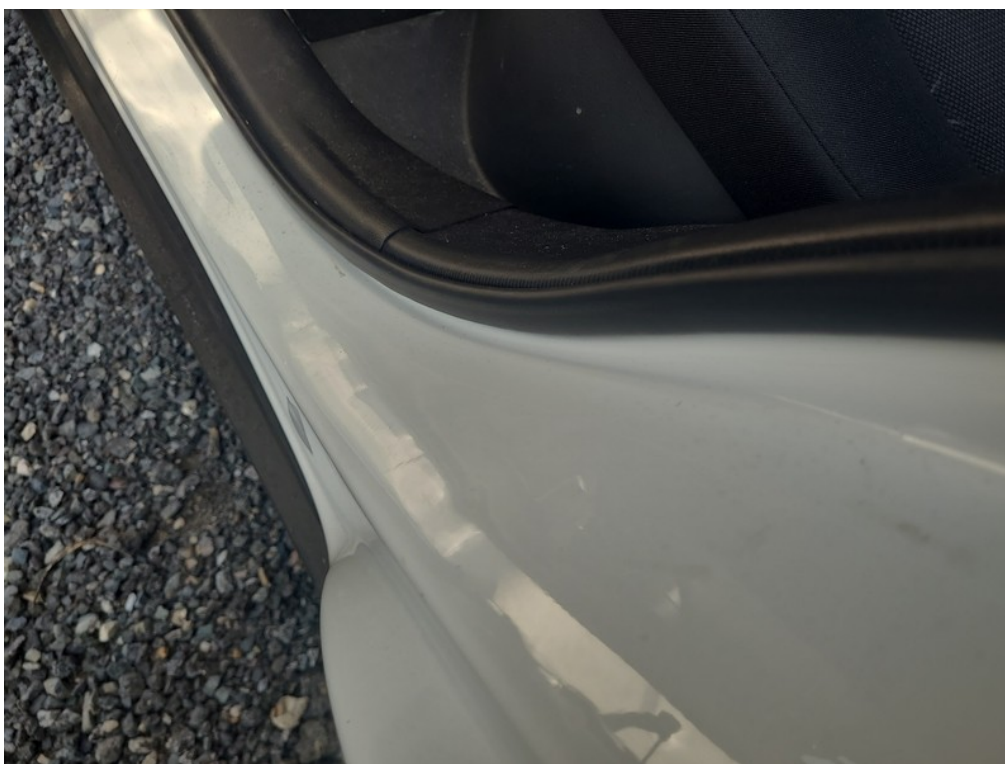
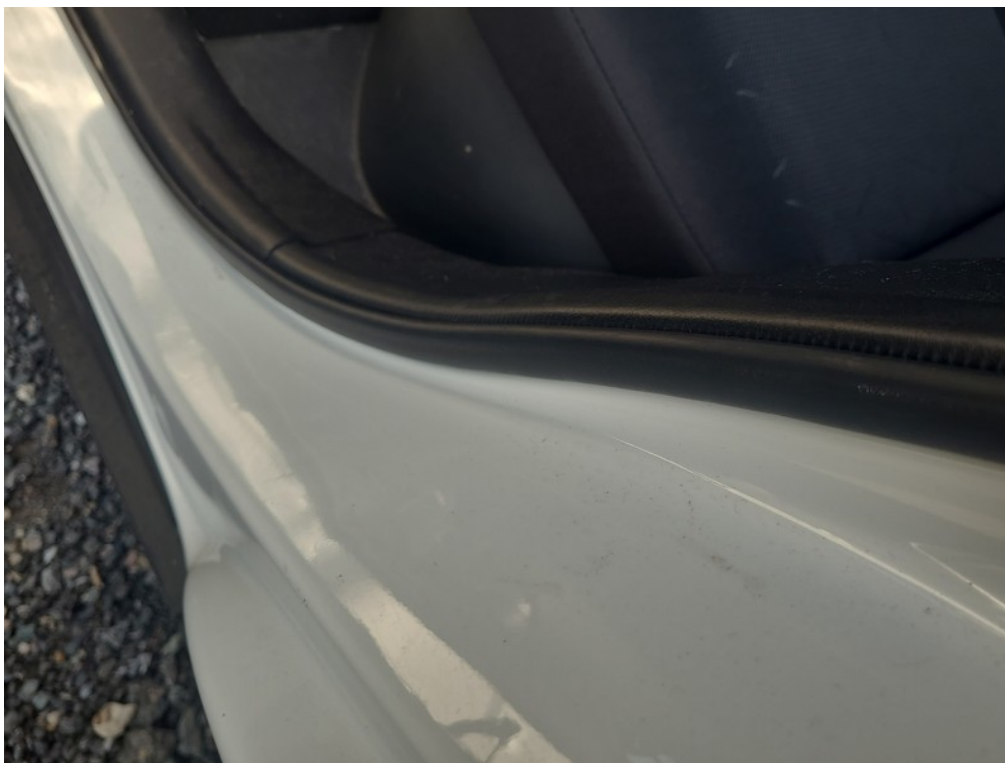
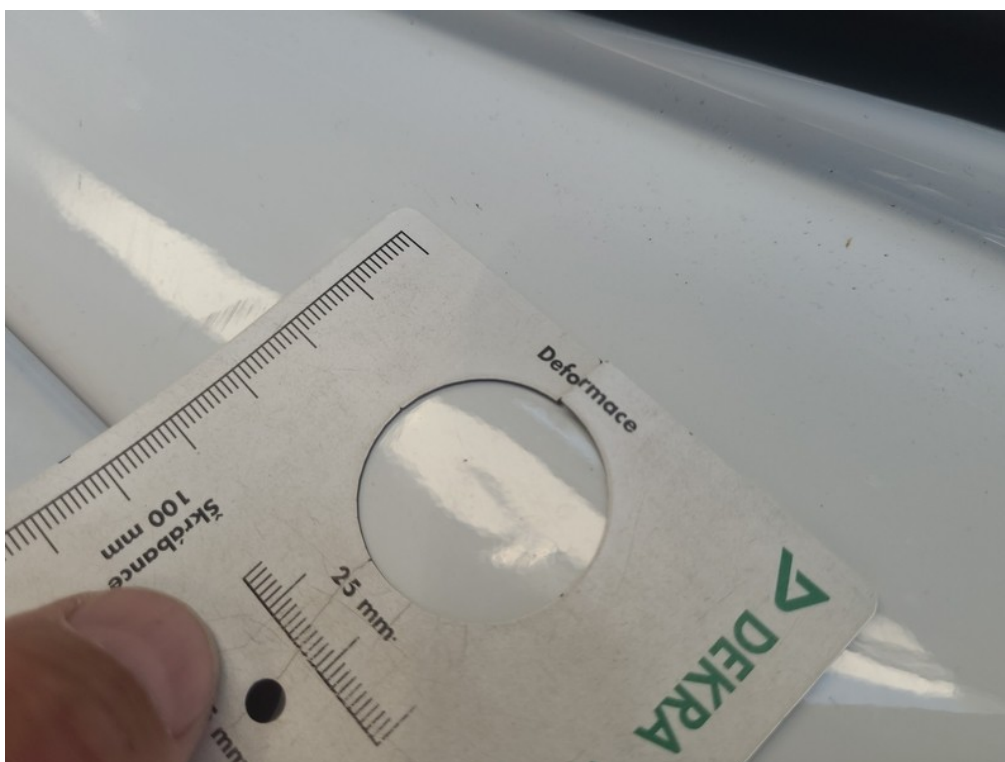
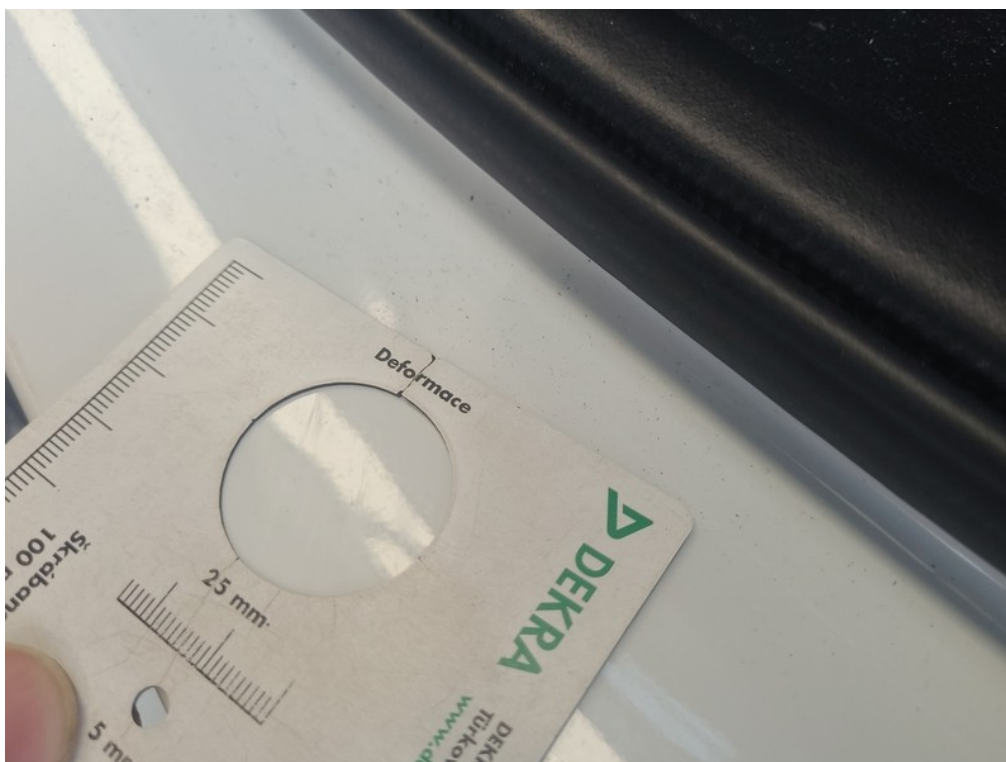
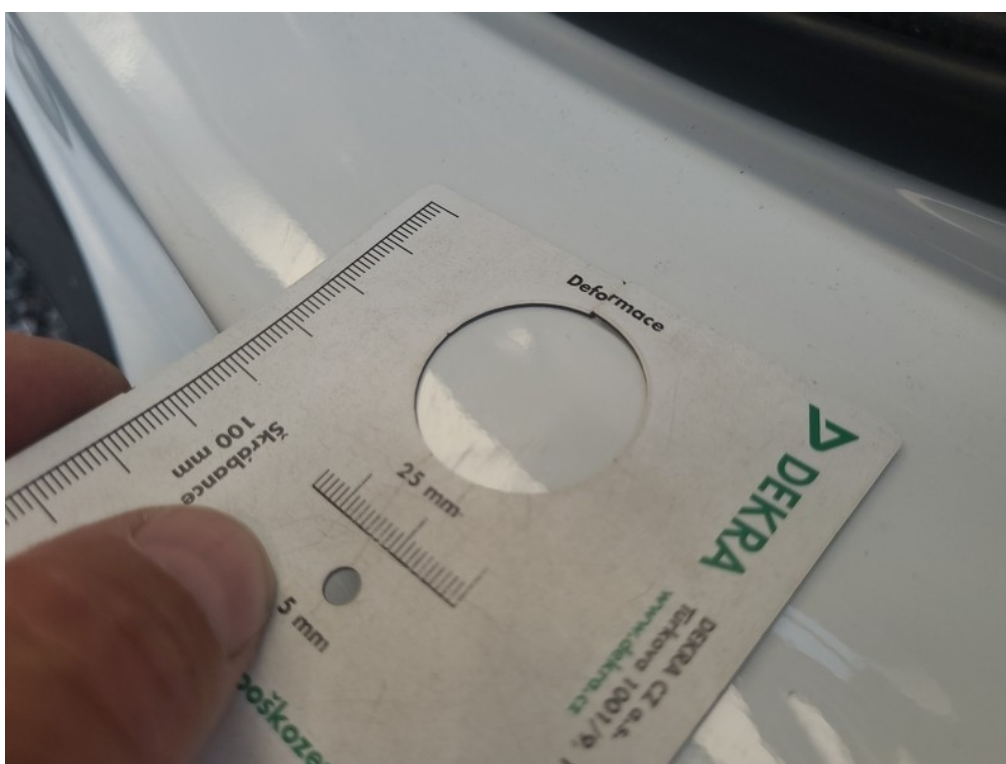
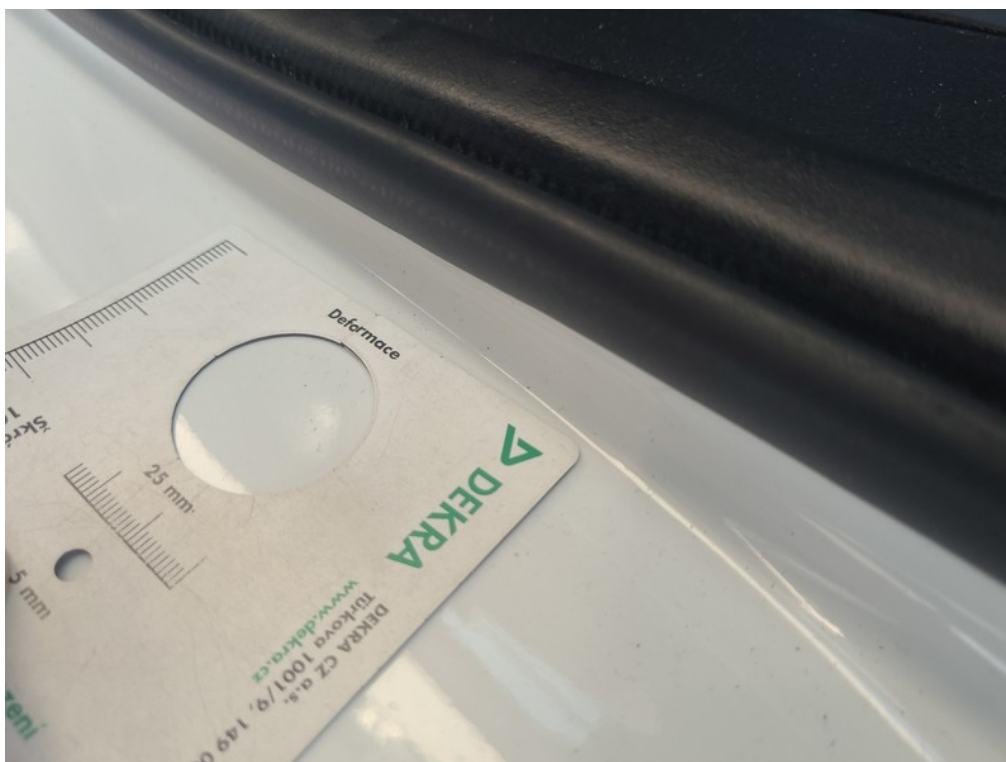
| P.č. | Poškozený díl | Druh poškození |
|---|---|---|
| 6 | C sloupek levý | Jamka |

**6 C sloupek levý - Jamka**  
Umístění:

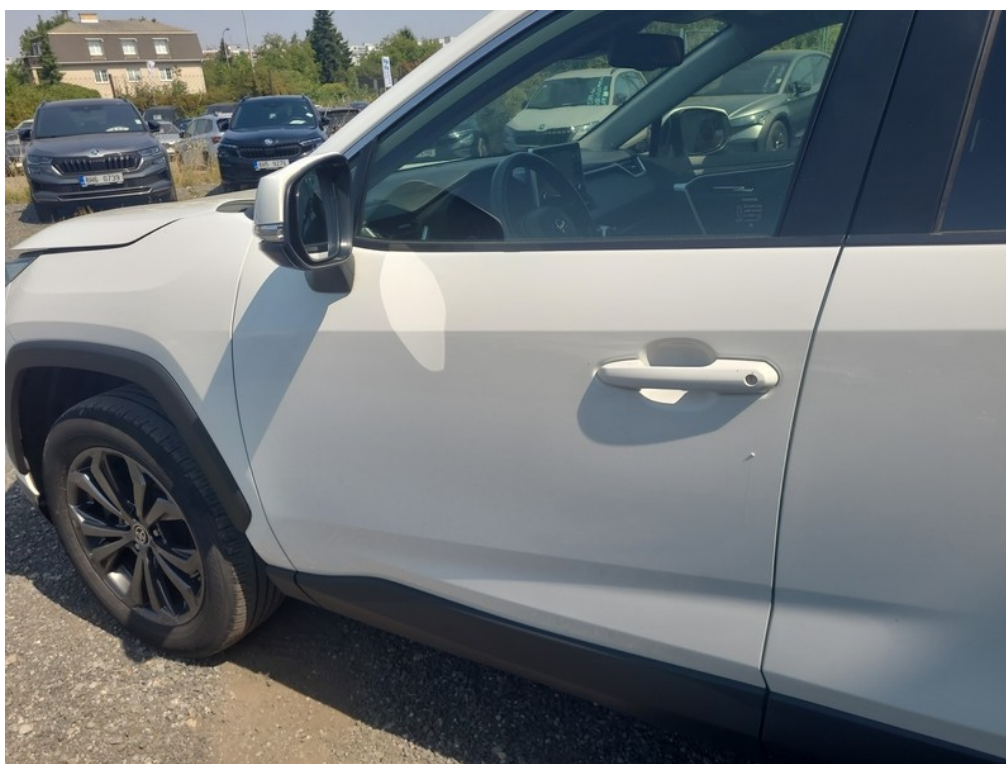
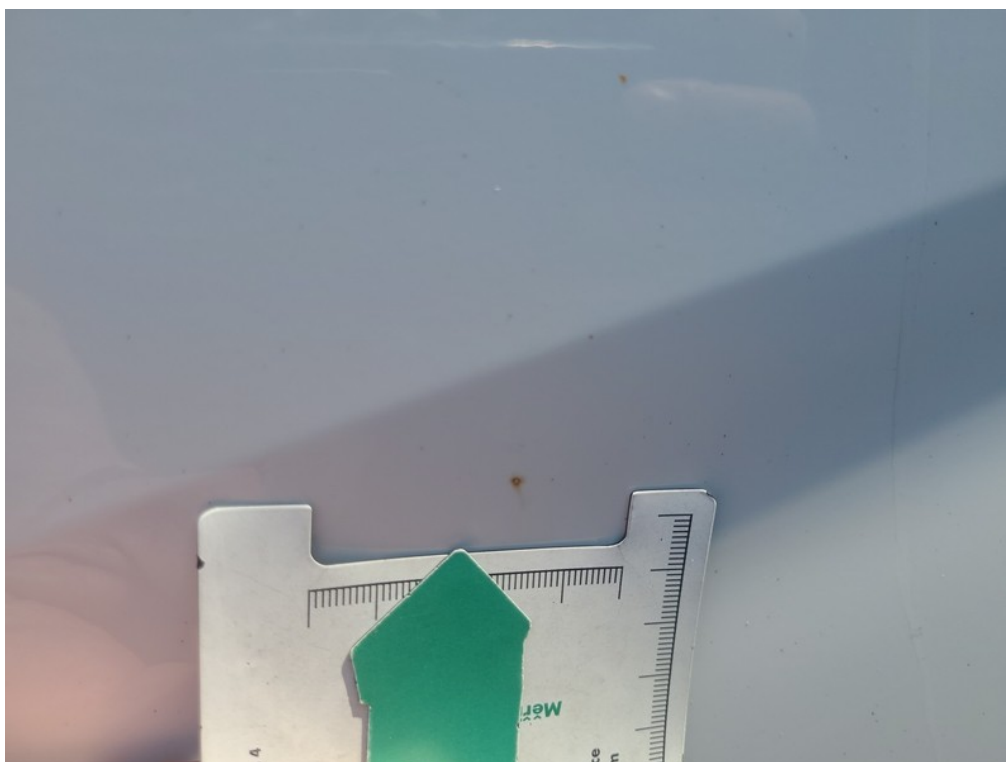
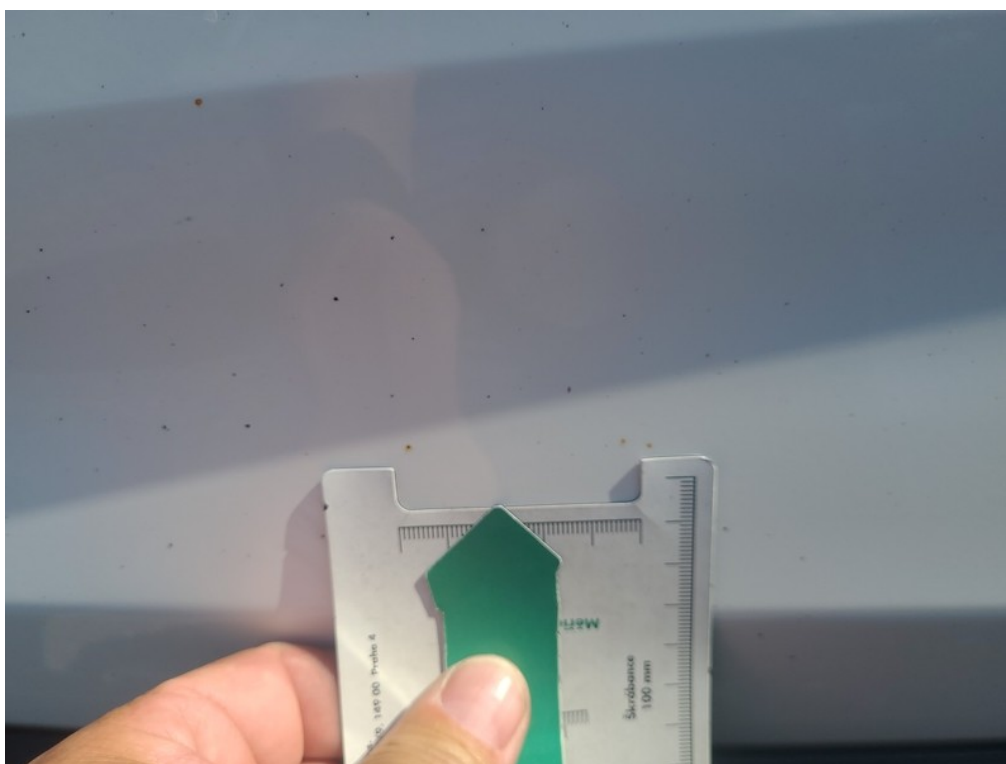
| P.č. | Poškozený díl | Druh poškození |
|---|---|---|
| 7 | Dveře přední levé | Lak |

**7 Dveře přední levé - Lak**  
Umístění:

Poznámka: Poletava rez

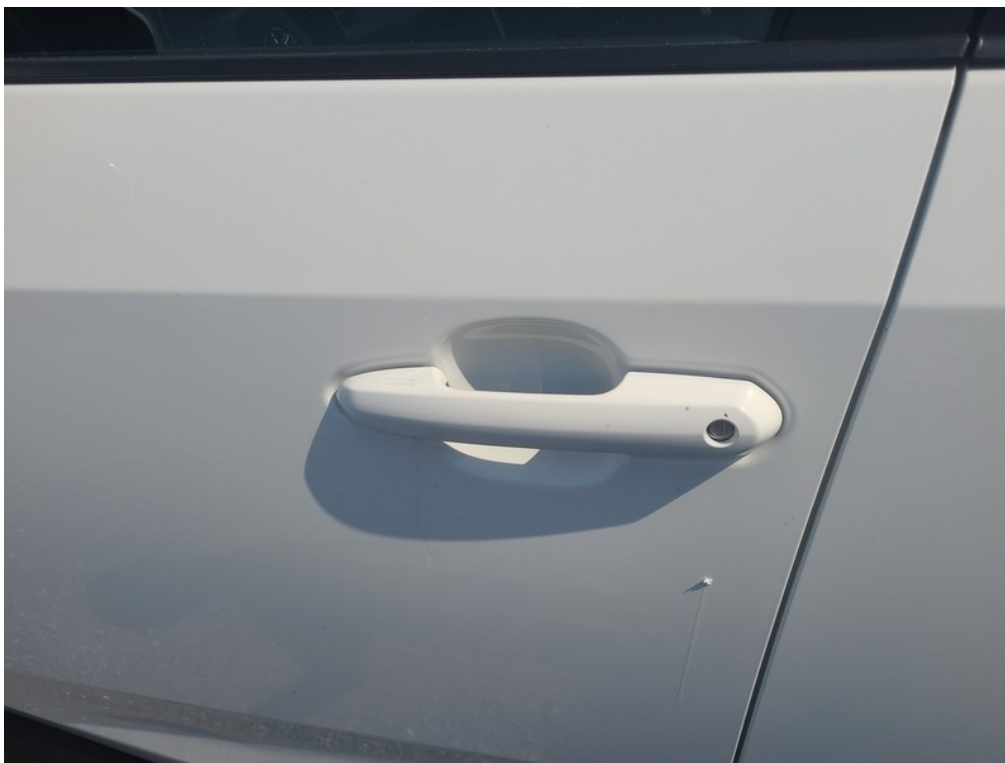
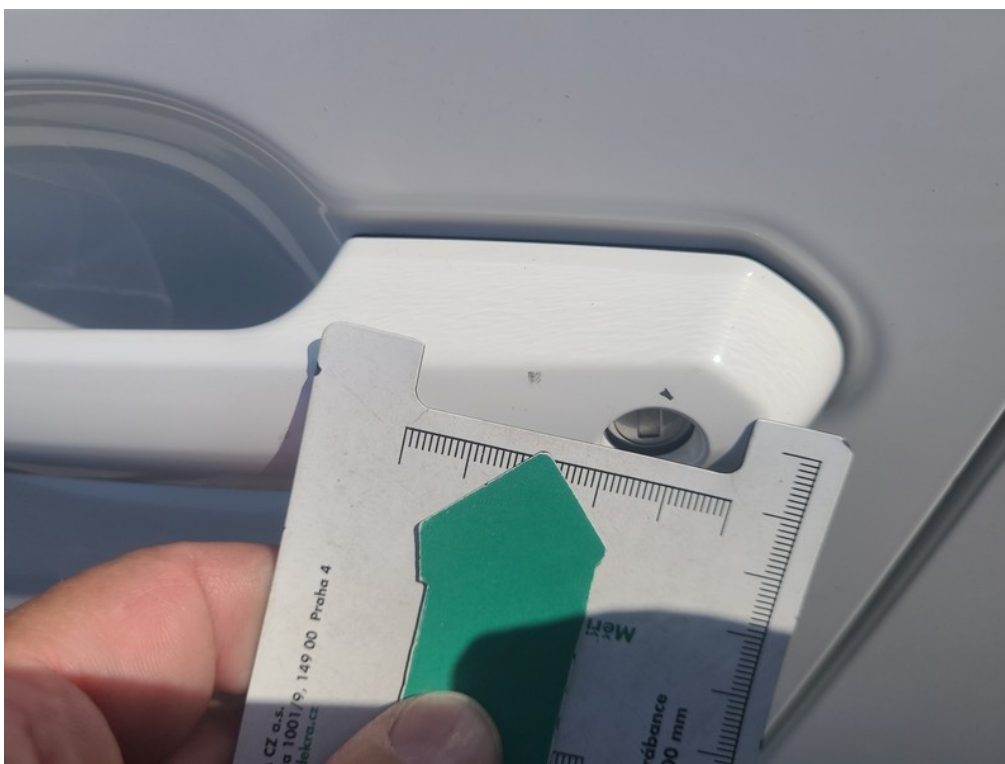
| P.č. | Poškozený díl | Druh poškození |
|---|---|---|
| 8 | Madlo kliky LP dveří | Škrábance |

**8 Madlo kliky LP dveří - Škrábance**  
Umístění:

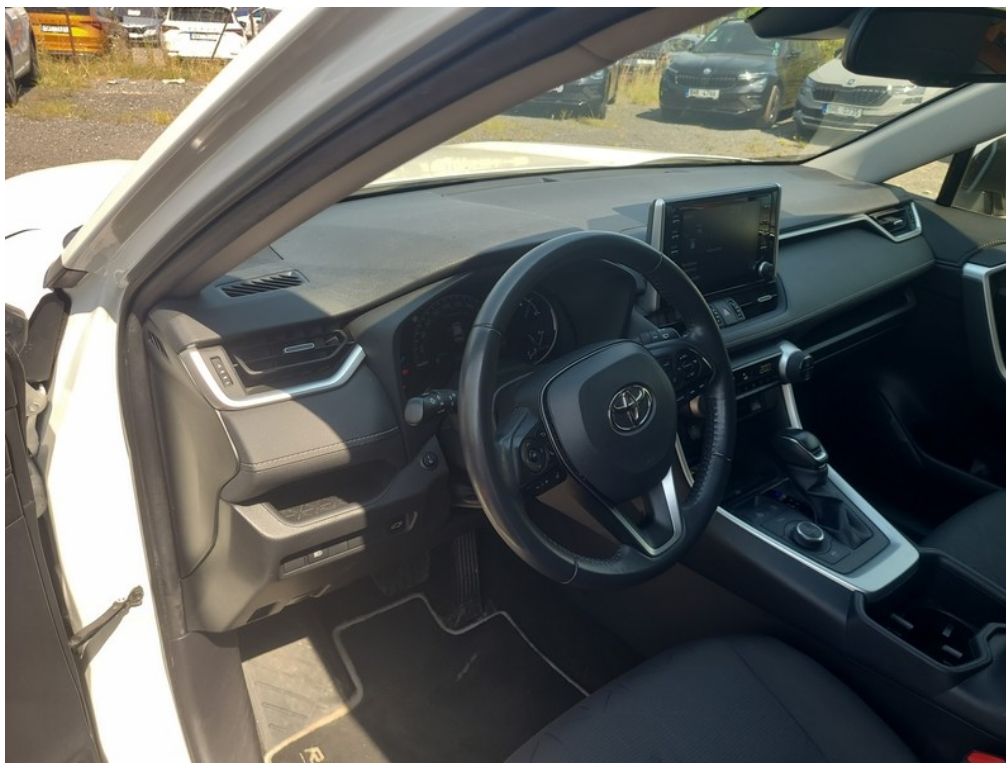
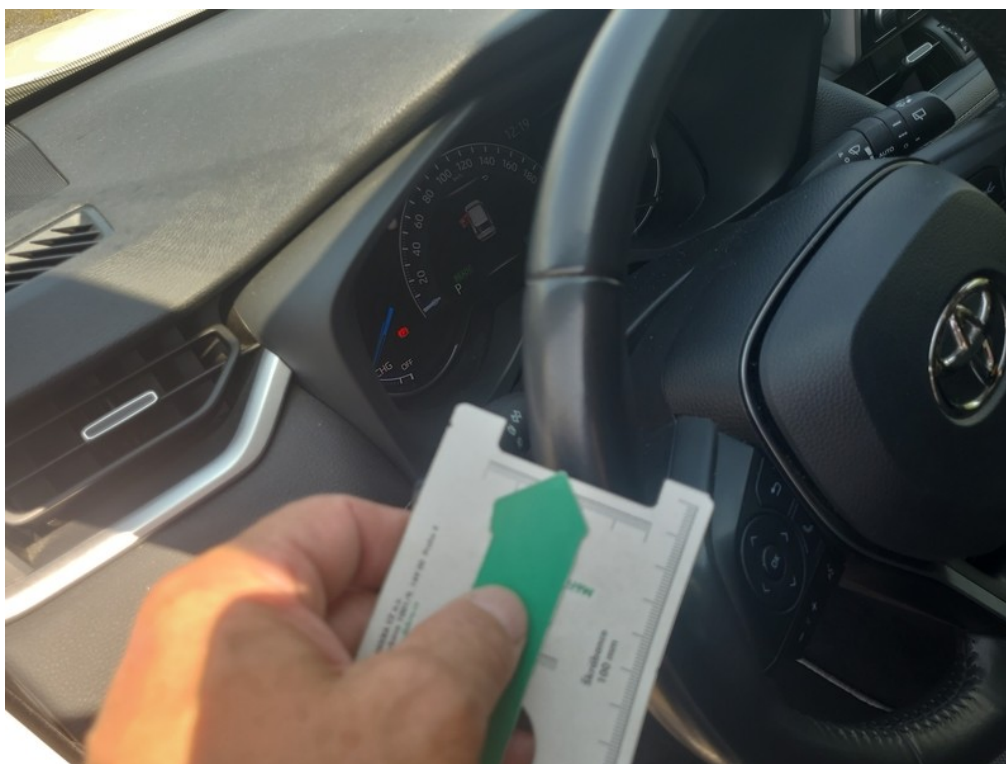
| P.č. | Poškozený díl | Druh poškození |
|---|---|---|
| 9 | Volant | Opotřebení |

**9 Volant - Opatření**  
Umístění:
