## DEKRA CZ a.s.

## ARVAL CZ s.r.o.

## ÚDAJE O VOZIDLE

## SEZNAM POŠKOZENÍ

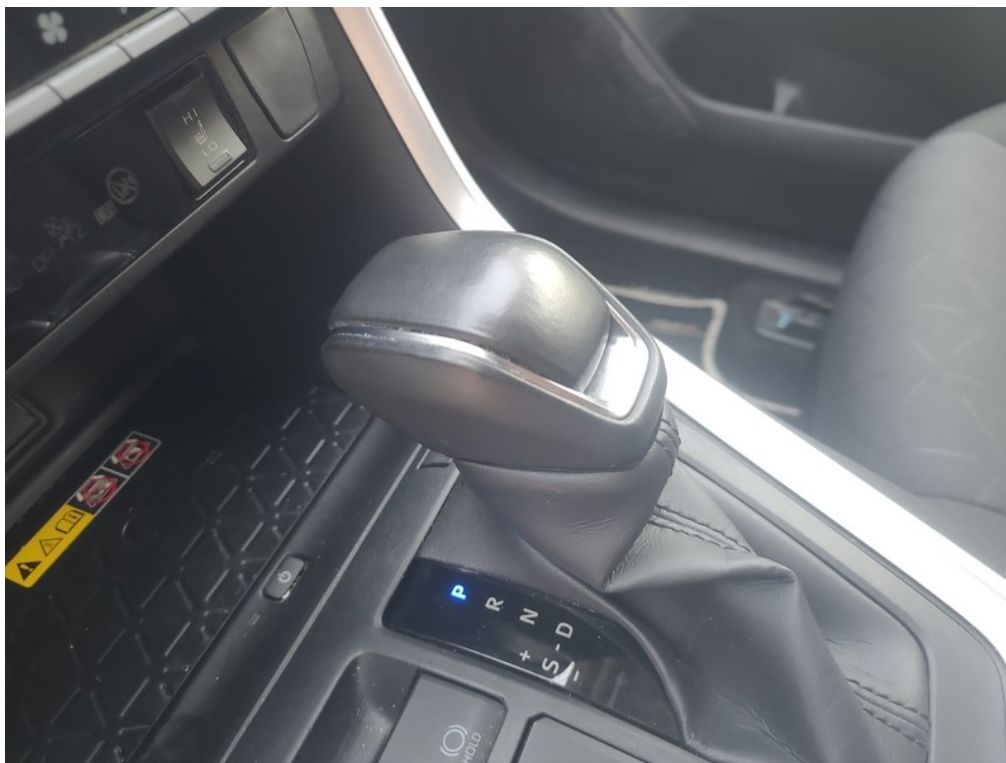
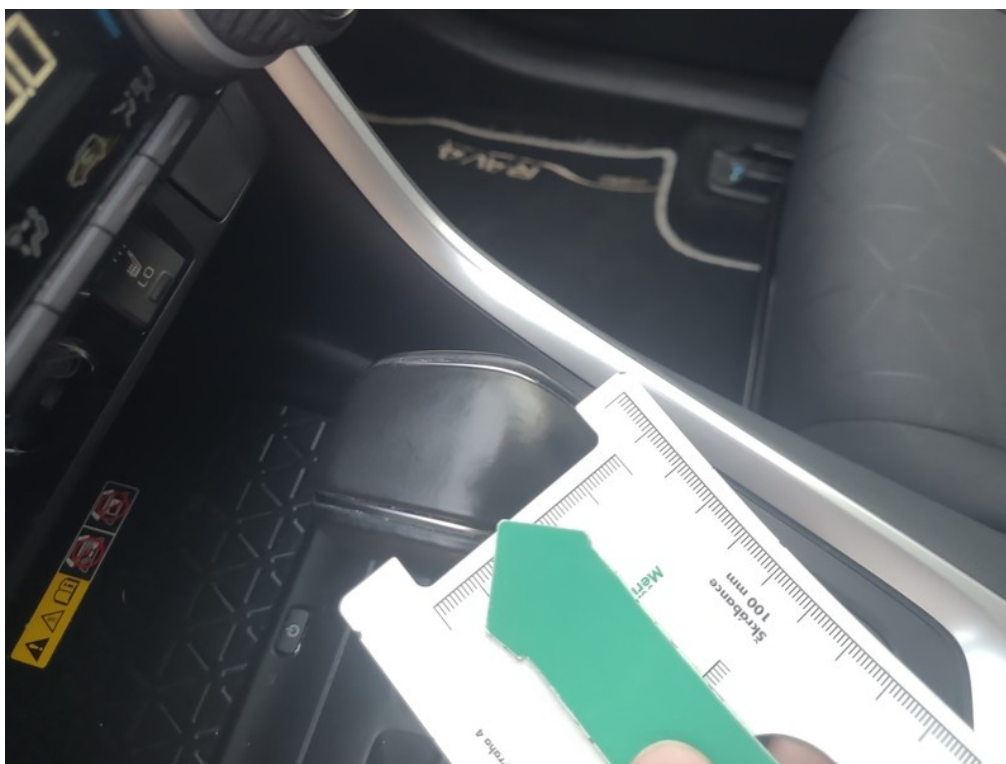
| P.č. | Poškozený díl | Druh poškození |
|---|---|---|
| 10 | Řadicí páka | Opotřebení |

**10** Řadicí páka - Opatření  
Umístění:

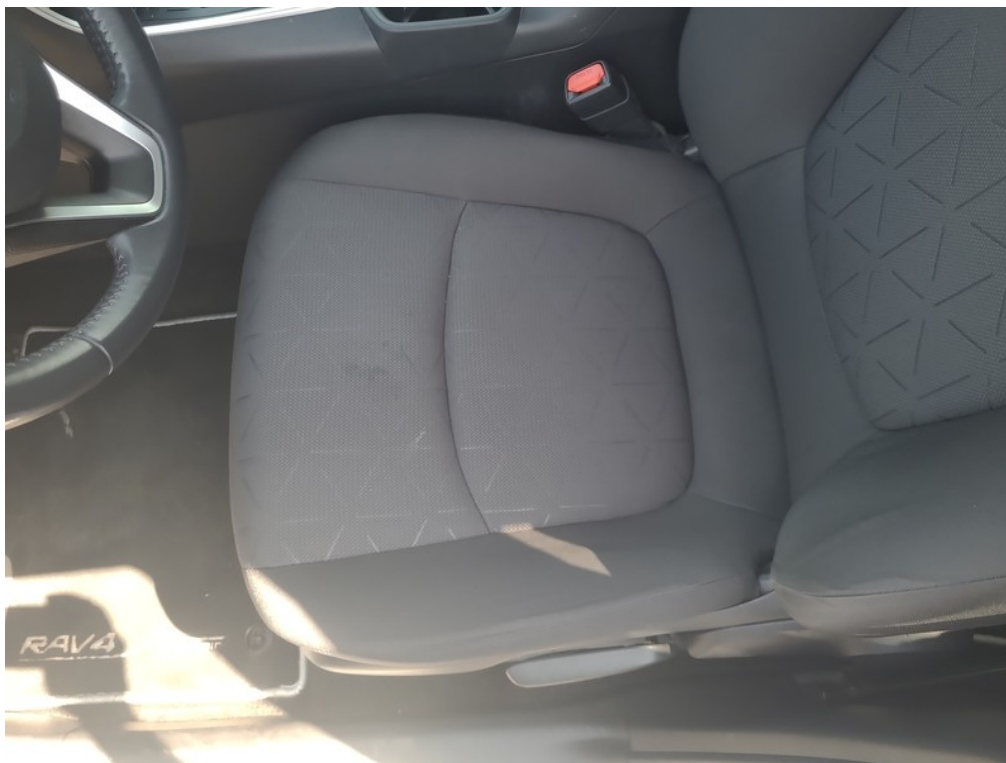
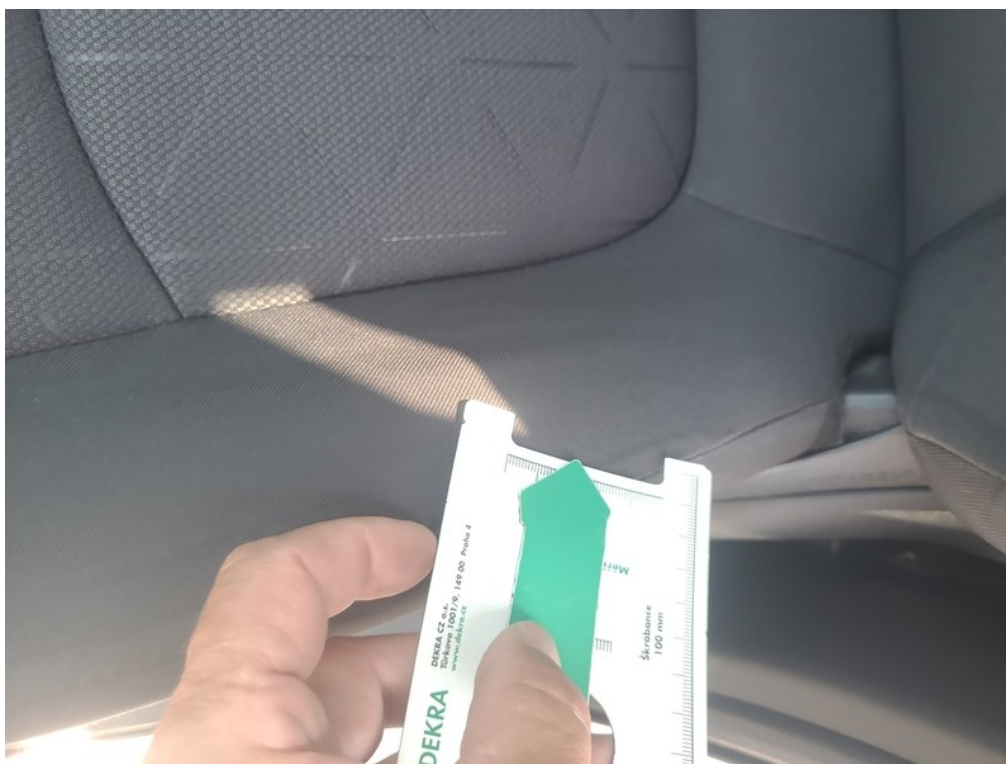
| P.č. | Poškozený díl | Druh poškození |
|---|---|---|
| 11 | Potah sedáku sedadla řidiče | Opotřebení |

**11 Potah sedáku sedadla řidiče - Opotřebení**  
Umístění: Interiér (vnitřní prostor)

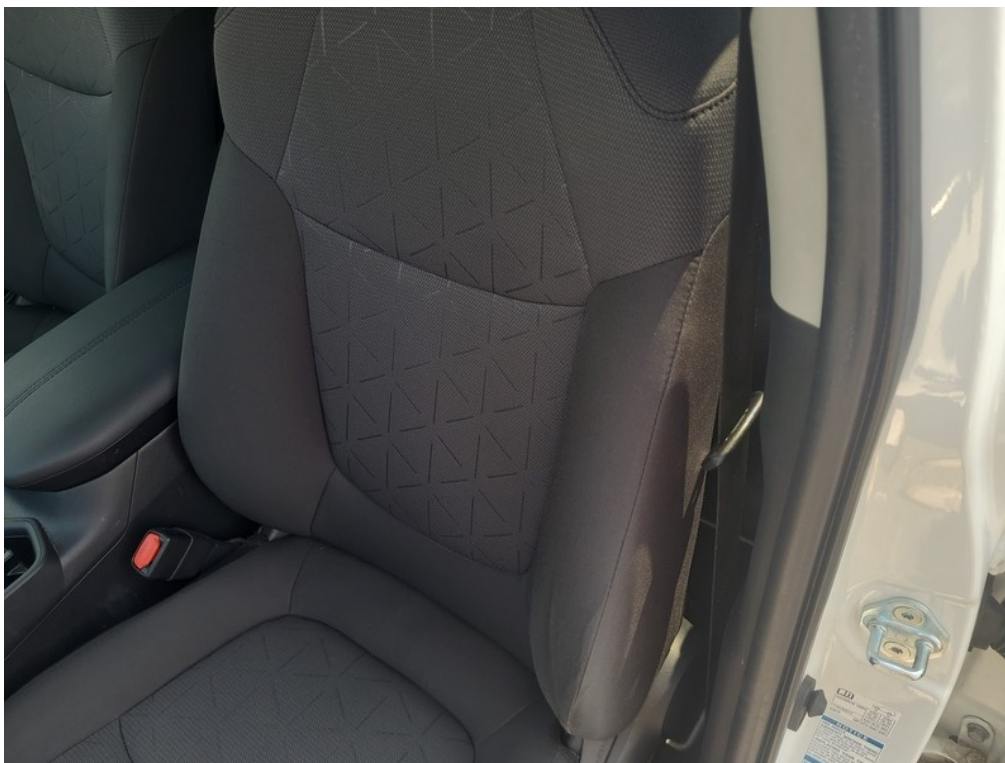
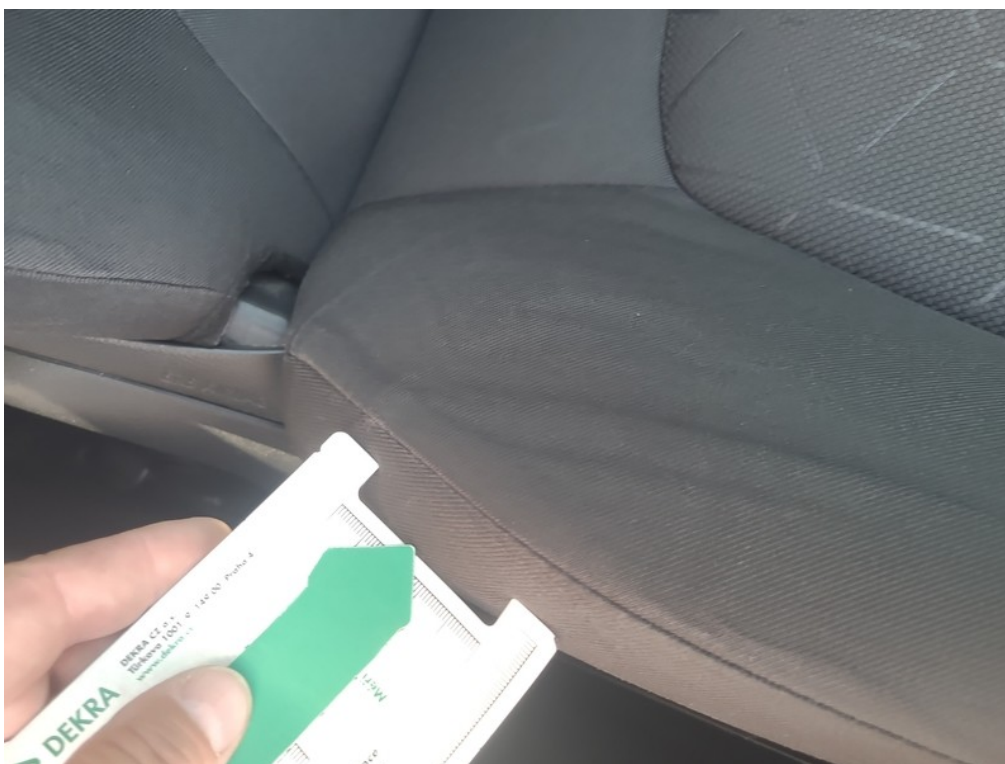
| P.č. | Poškozený díl | Druh poškození |
|---|---|---|
| 12 | Potah opěradla sedadla řidiče | Opotřebení |

**12** Potah opěradla sedadla řidiče - Opotřebení  
Umístění: Interiér (vnitřní prostor)

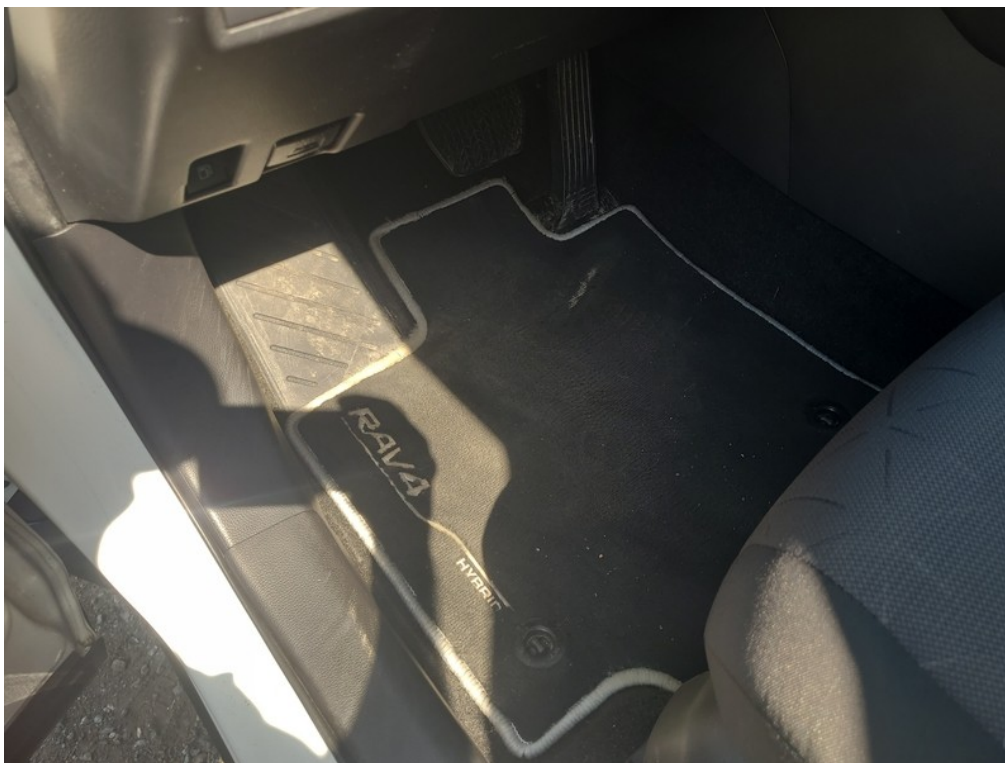
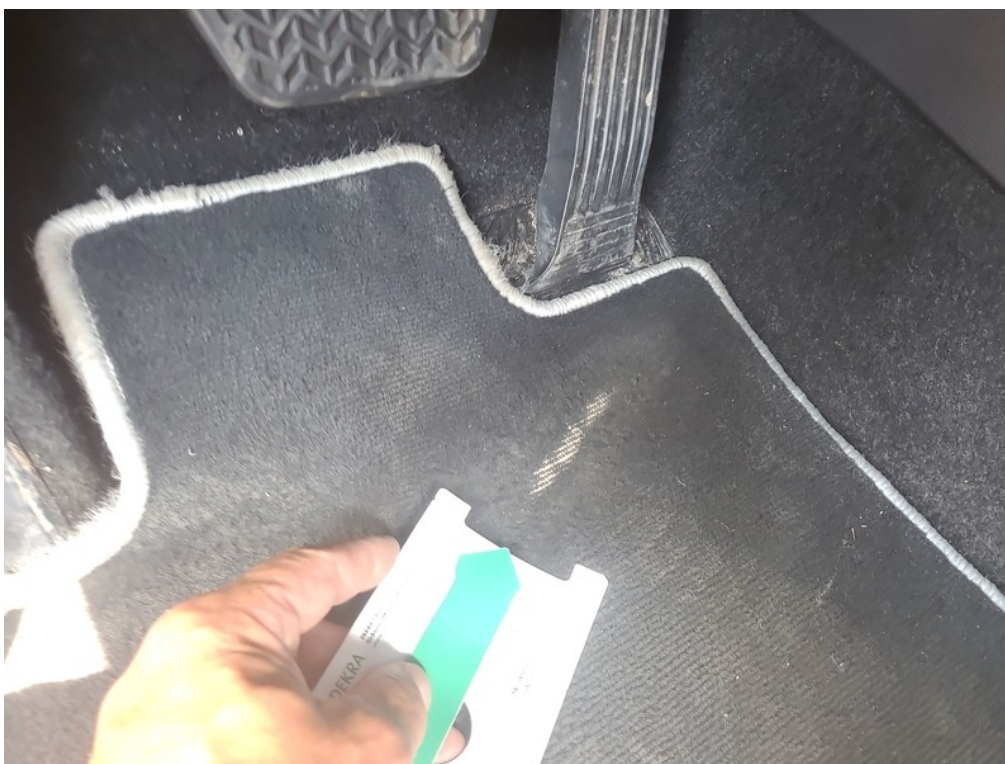
| P.č. | Poškozený díl | Druh poškození |
|---|---|---|
| 13 | Přídavný koberec LP | Opotřebení |

**13** **Přídavný koberec LP - Opotřebení**  
Umístění: Interiér (vnitřní prostor)

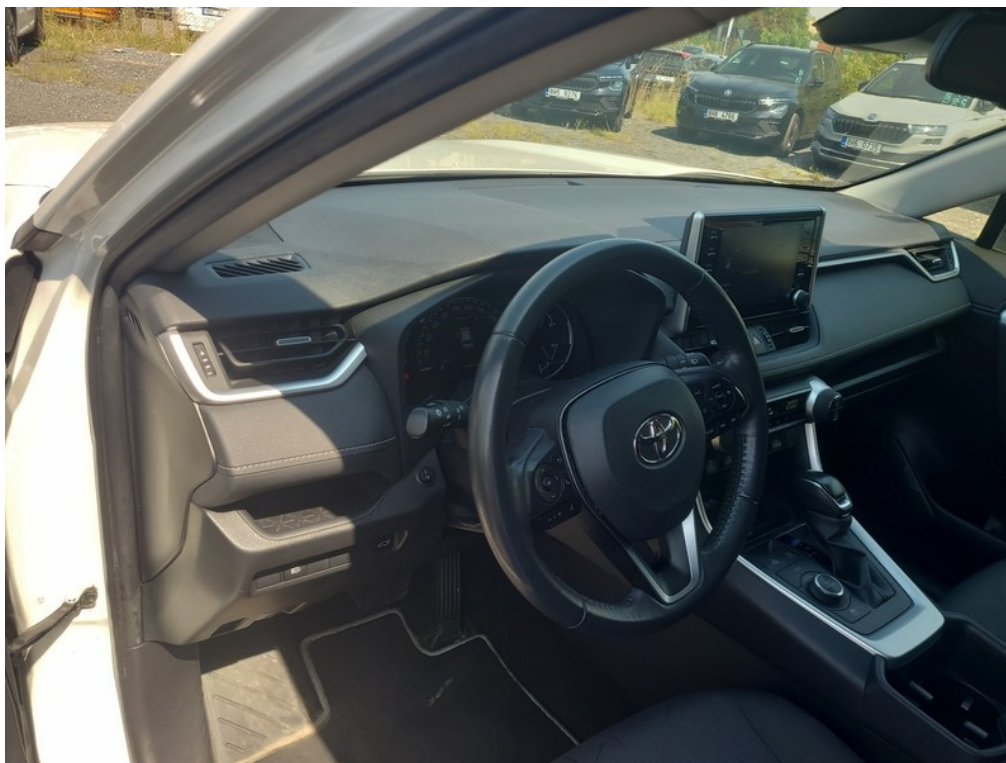
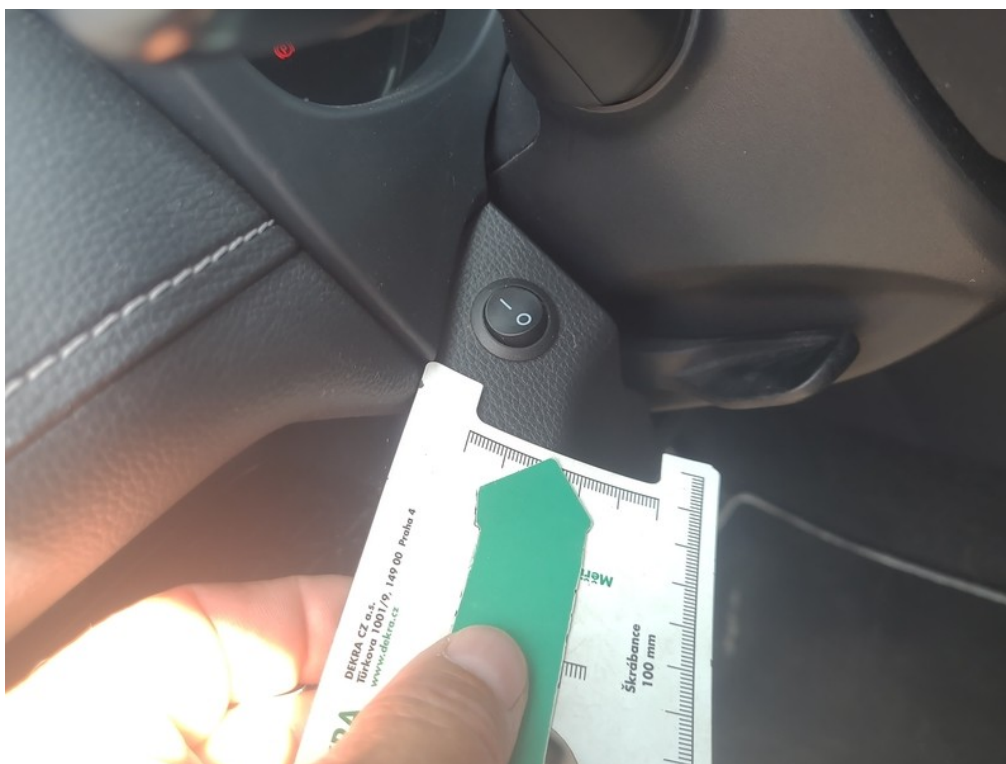
| P.č. | Poškozený díl | Druh poškození |
|---|---|---|
| 14 | Přístrojová deska spodní část | Nadstandardní prvek |

**14** **Přístrojová deska spodní část - Nadstandardní prvek**  
Umístění: Interiér (vnitřní prostor)

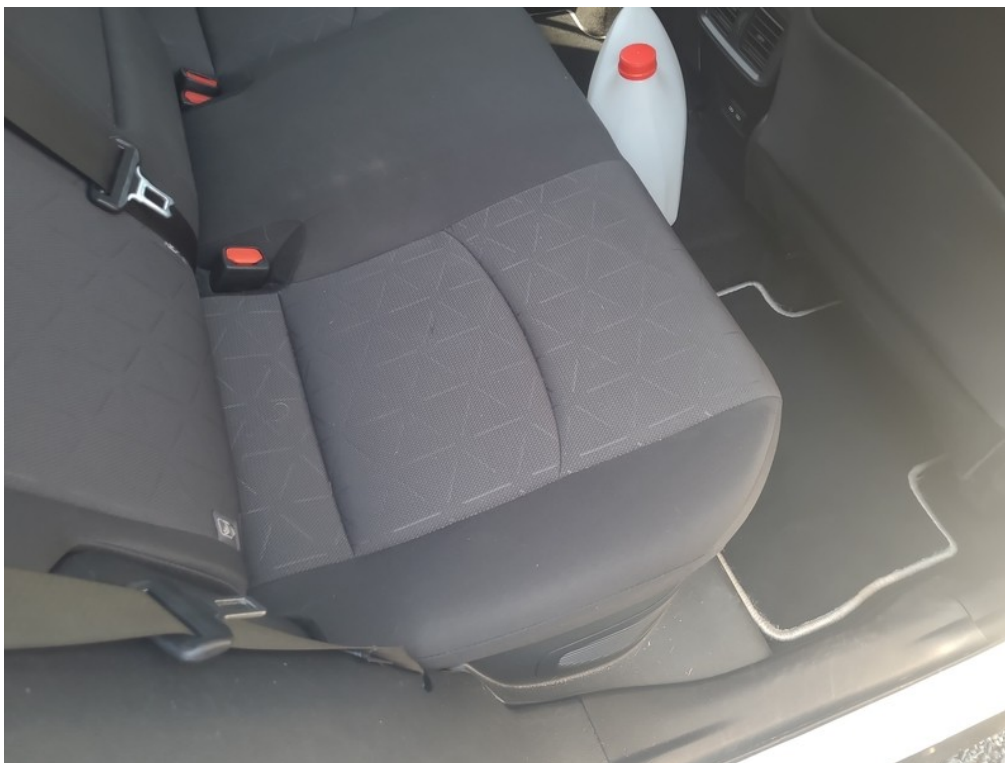
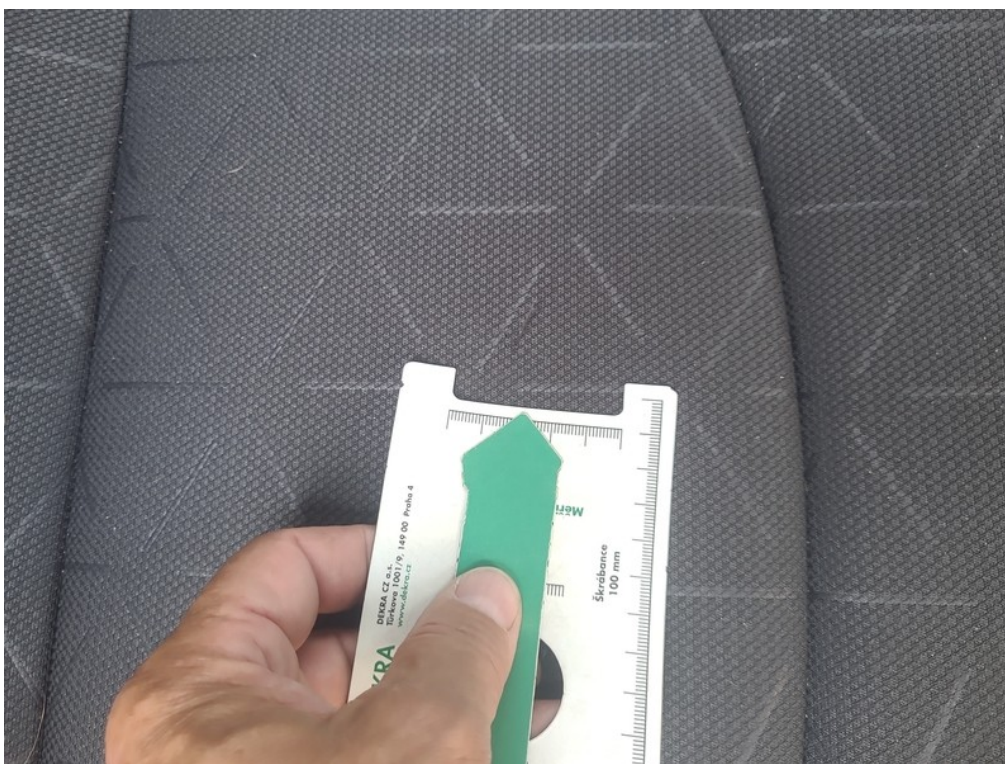
| P.č. | Poškozený díl | Druh poškození |
|---|---|---|
| 15 | Potah sedáku zadního pravého sedadla | Opotřebení |

**15** Potah sedáku zadního pravého sedadla - Opotřebení  
Umístění: Interiér (vnitřní prostor)

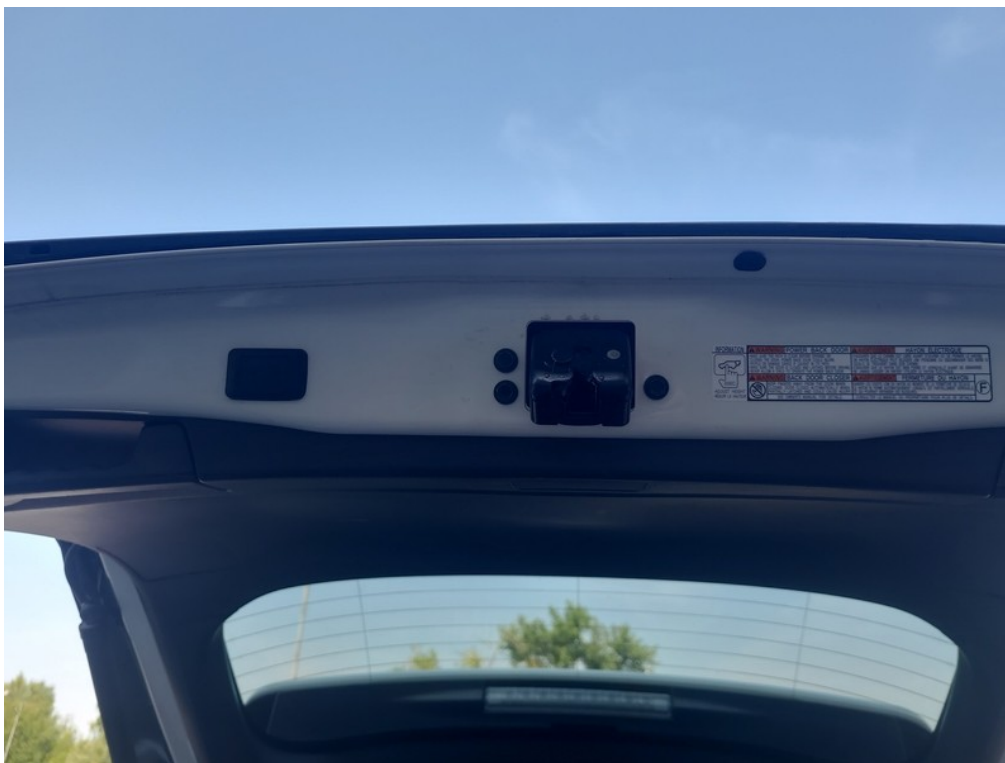
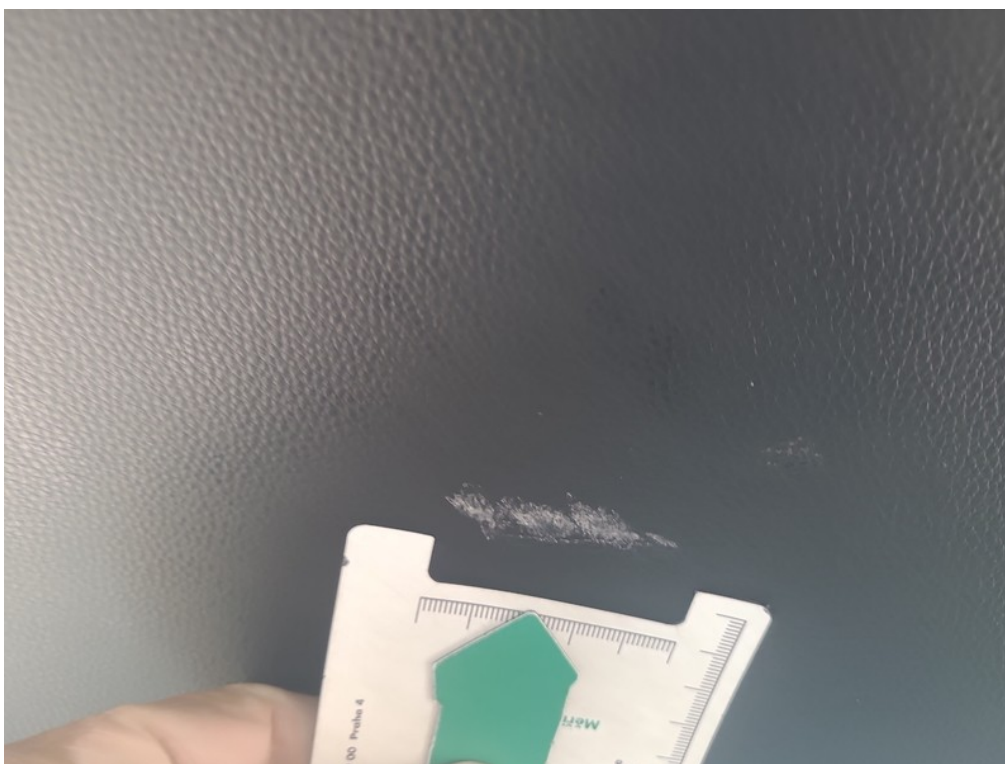
| P.č. | Poškozený díl | Druh poškození |
|---|---|---|
| 16 | Plastový kryt víka zav. prostoru | Škrábance |

**16** **Plastový kryt víka zav. prostoru - Škrábance**  
Umístění: Interiér (vnitřní prostor)

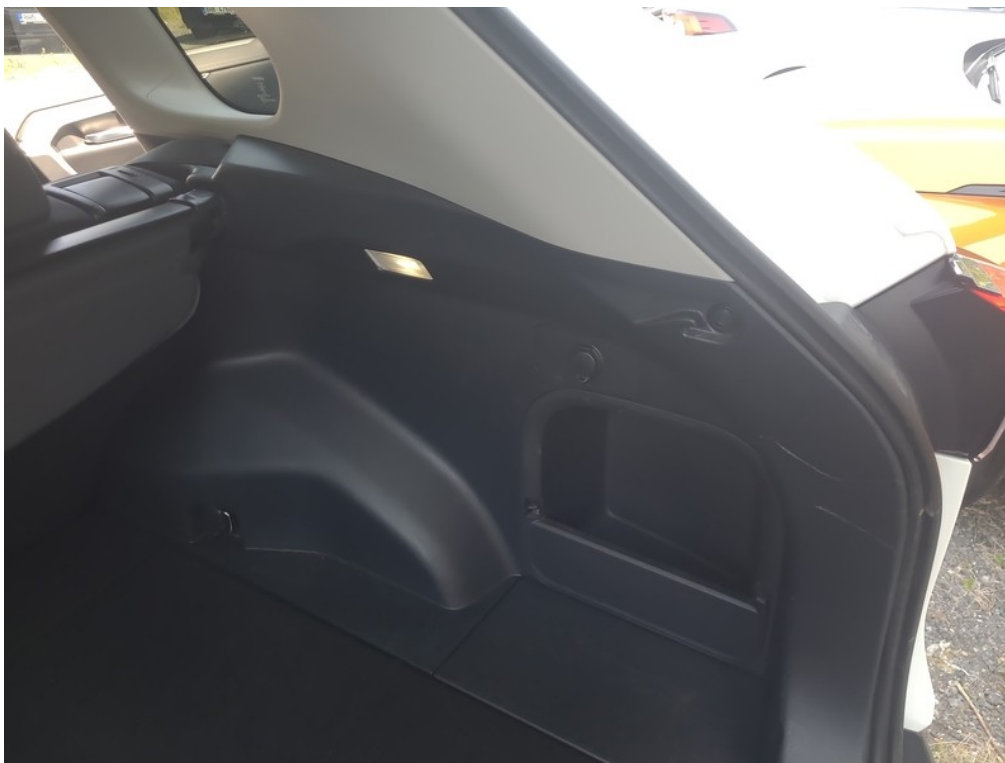
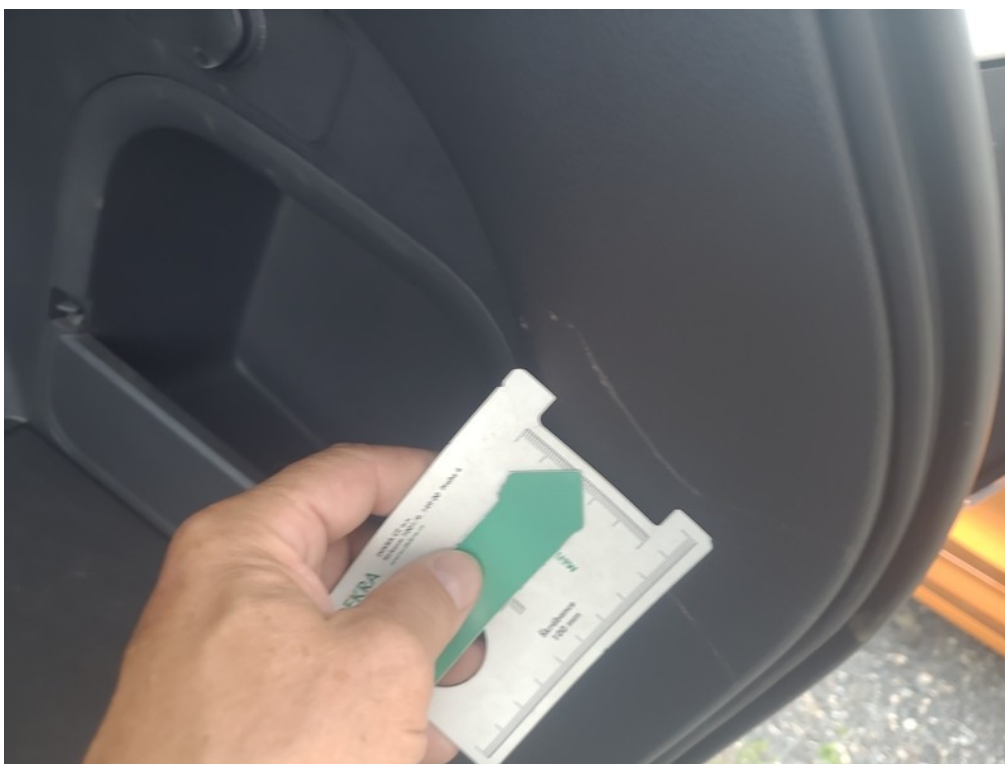
| P.č. | Poškozený díl | Druh poškození |
|---|---|---|
| 17 | Boční výplň zav. prostoru P | Škrábance |

**17** Boční výplň zav. prostoru P - Škrábance  
Umístění: Interiér (vnitřní prostor)

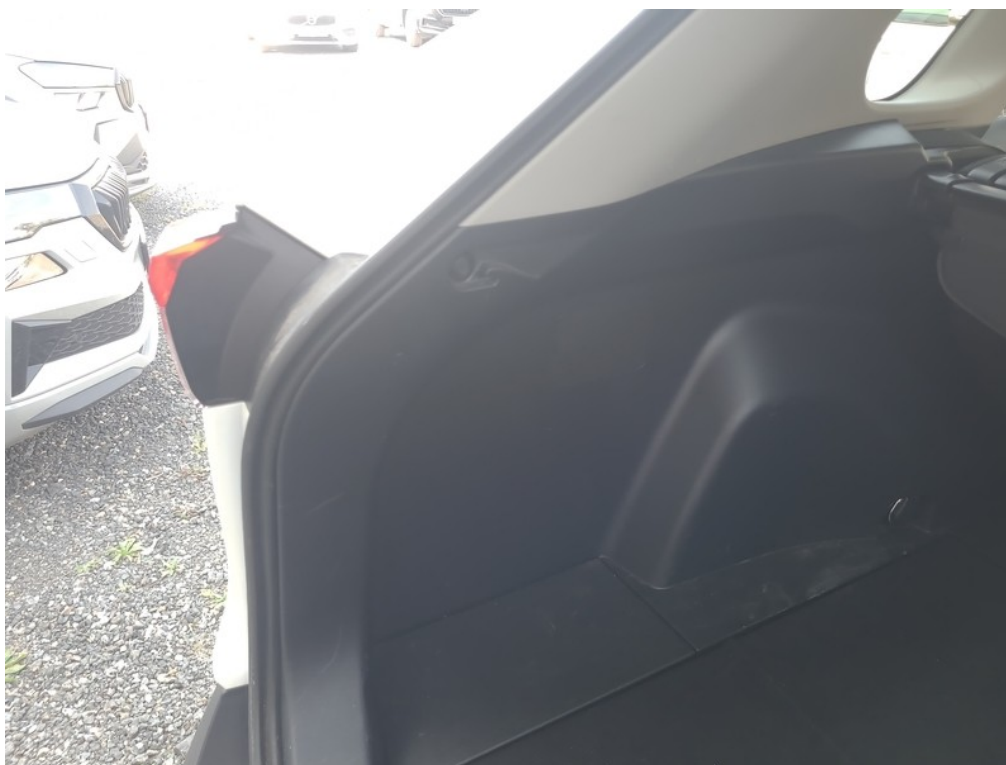
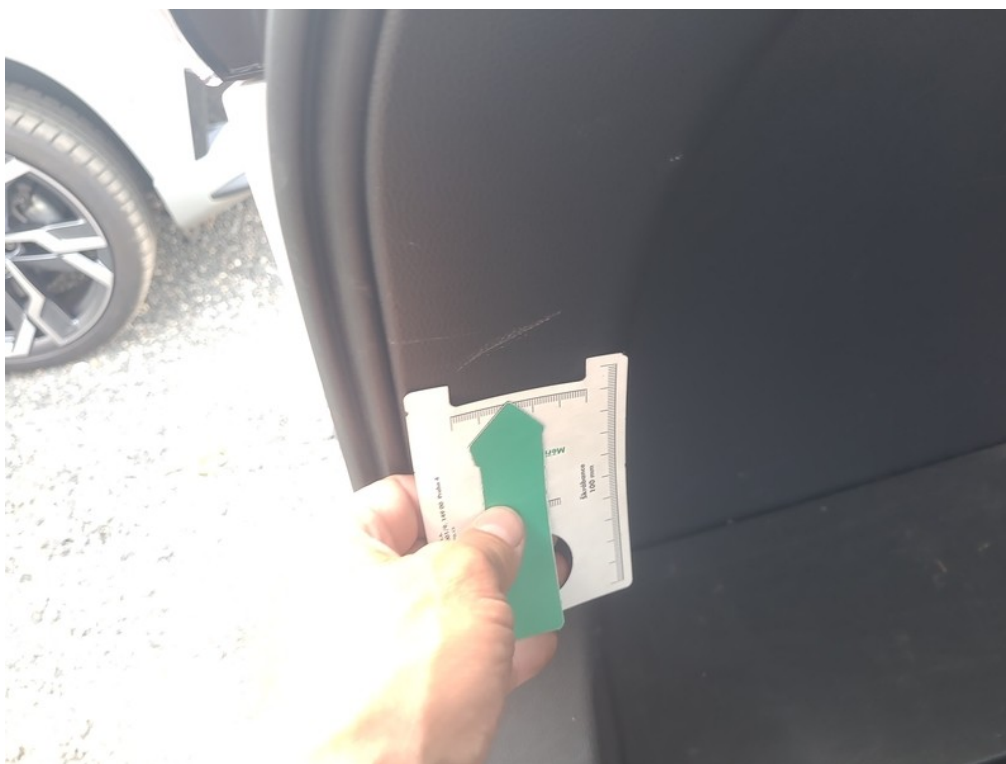
| P.č. | Poškozený díl | Druh poškození |
|---|---|---|
| 18 | Boční výplň zav. prostoru L | Škrábance |

**18** Boční výplň zav. prostoru L - Škrábance  
Umístění: Interiér (vnitřní prostor)

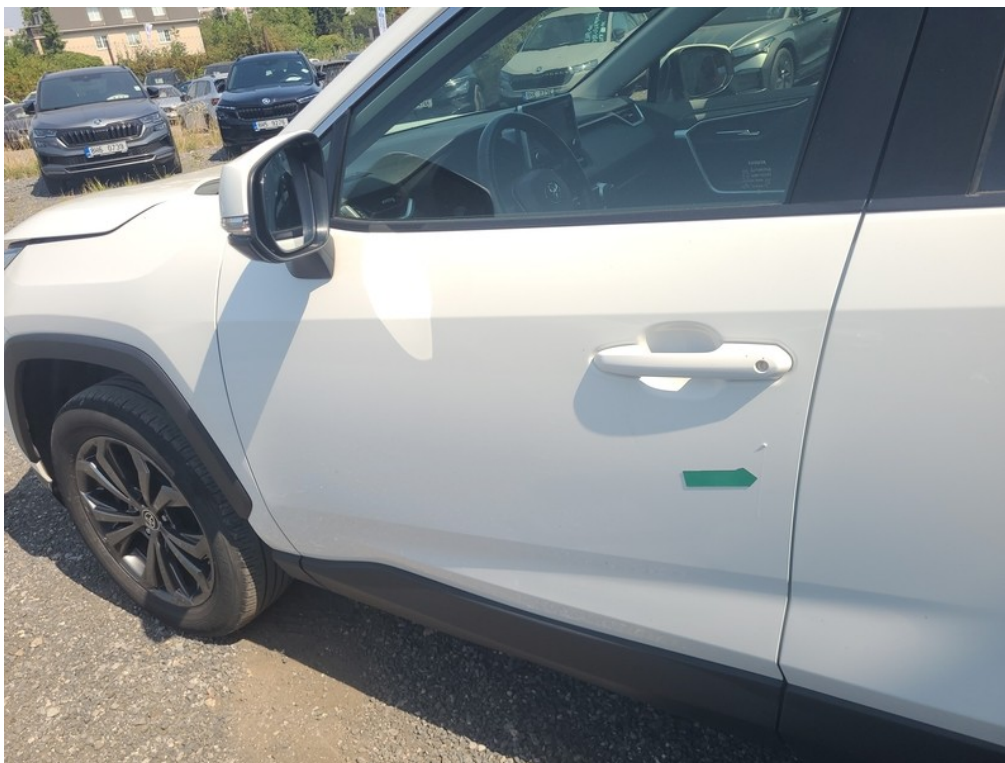
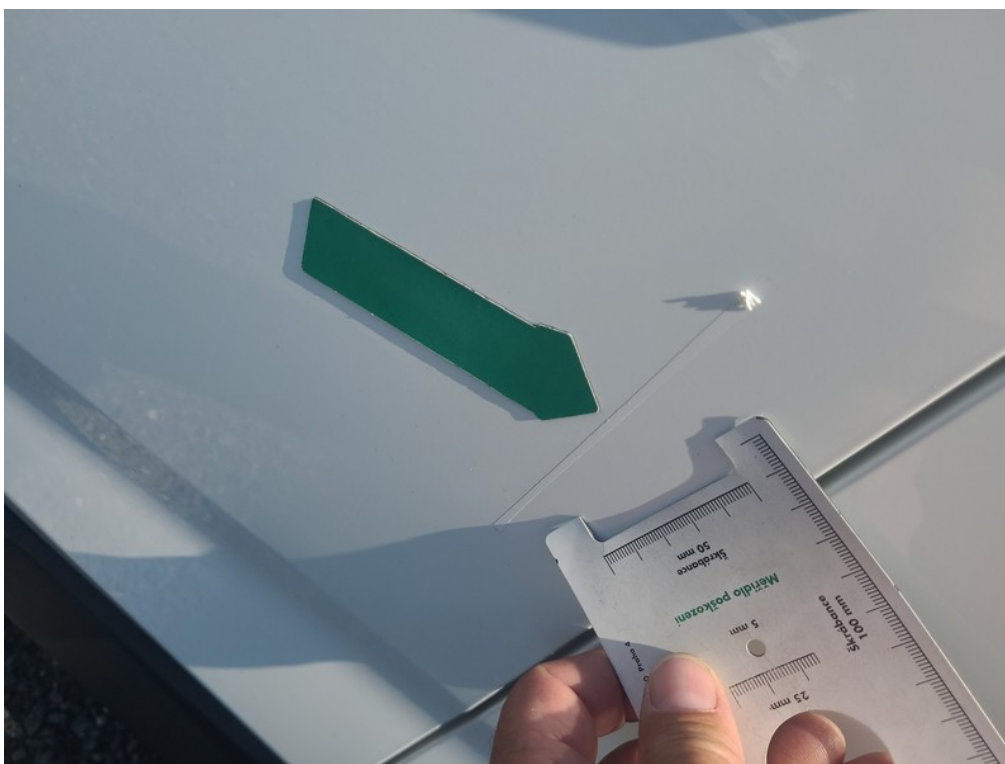
| P.č. | Poškozený díl | Druh poškození |
|---|---|---|
| 19 | Malá plocha karoserie | Polepy |

**19** Malá plocha karoserie - Polepy

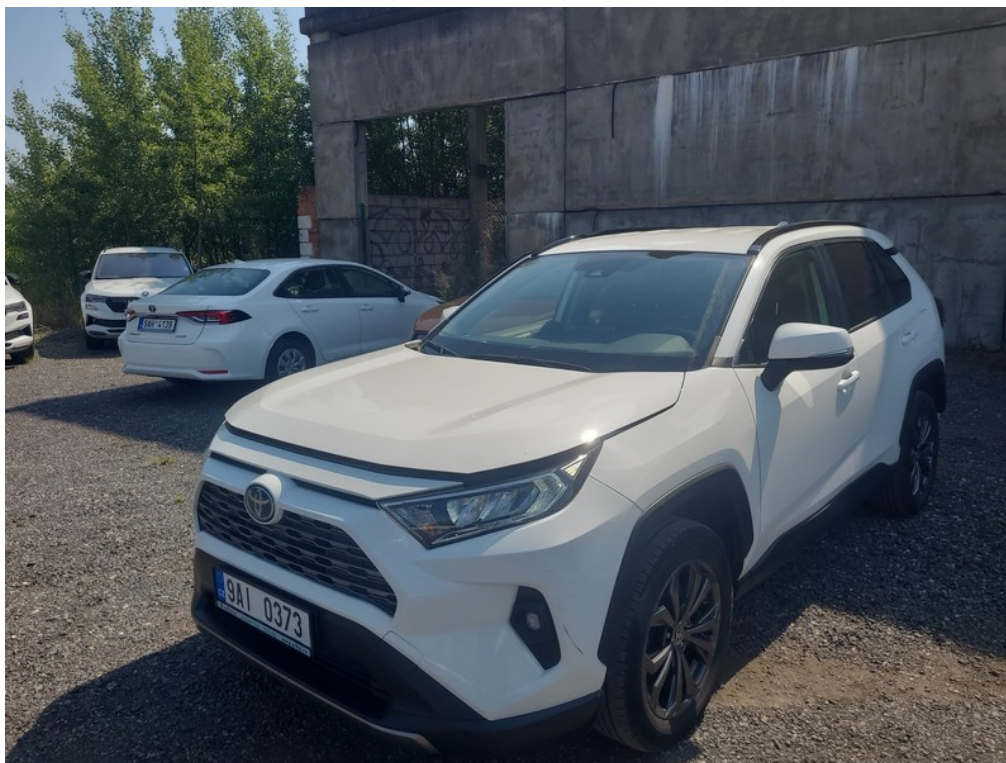
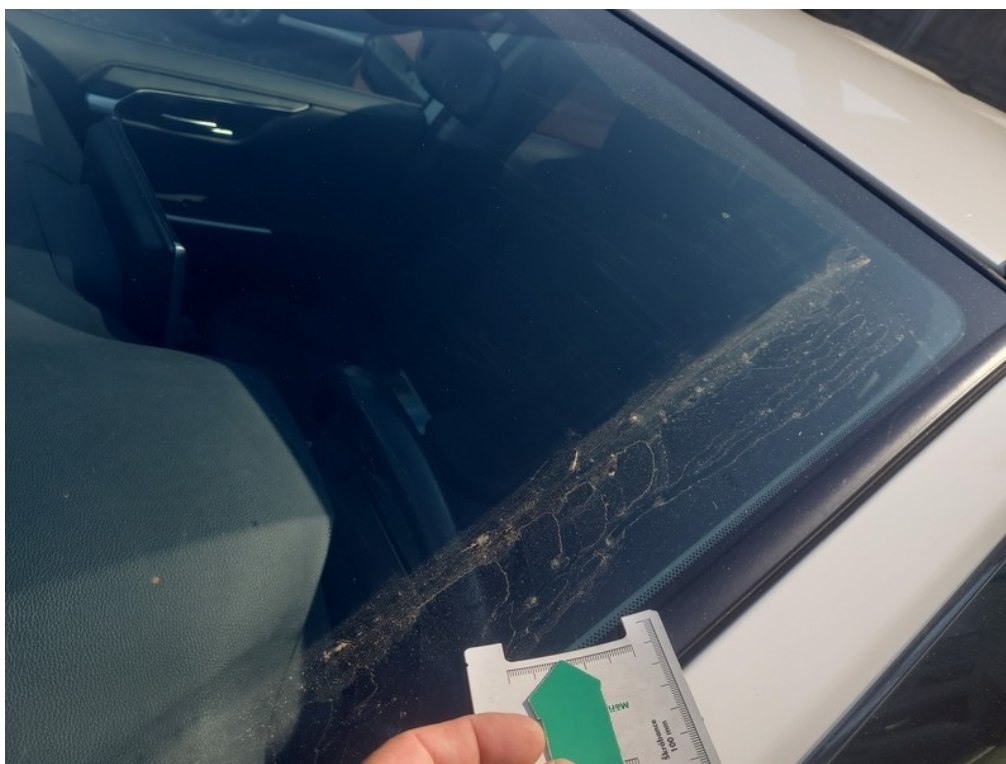
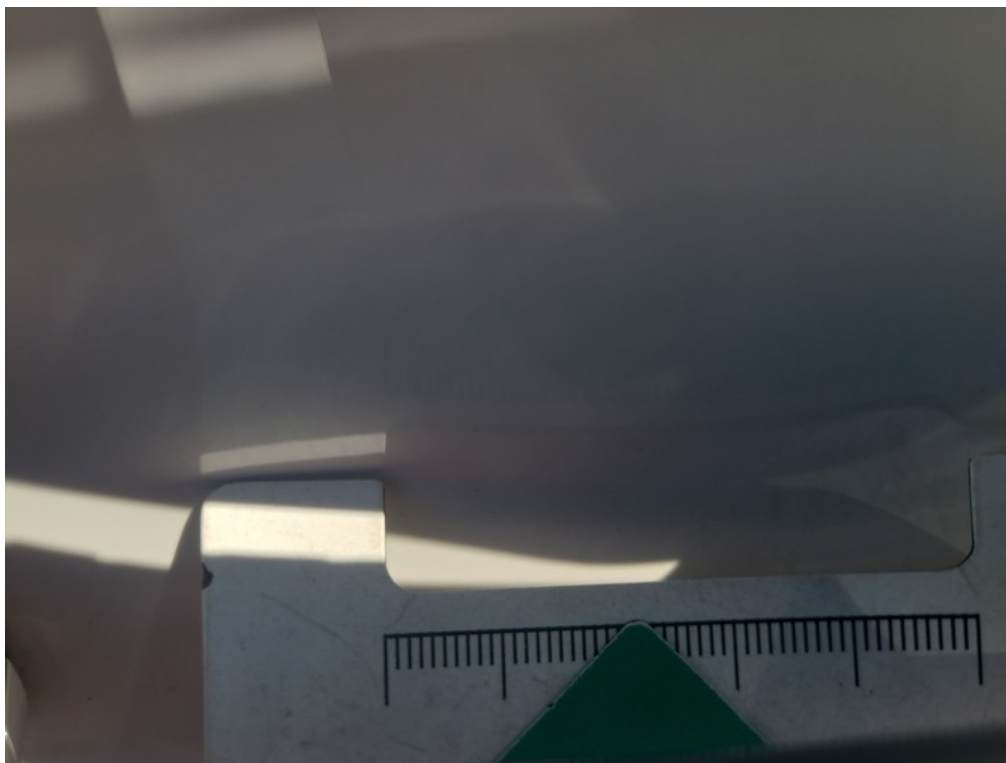
| P.č. | Poškozený díl | Druh poškození |
|---|---|---|
| 20 | Celková plocha karoserie | Škrábance |

**20** Celková plocha karoserie - Škrábance  
Umístění: Ostatní

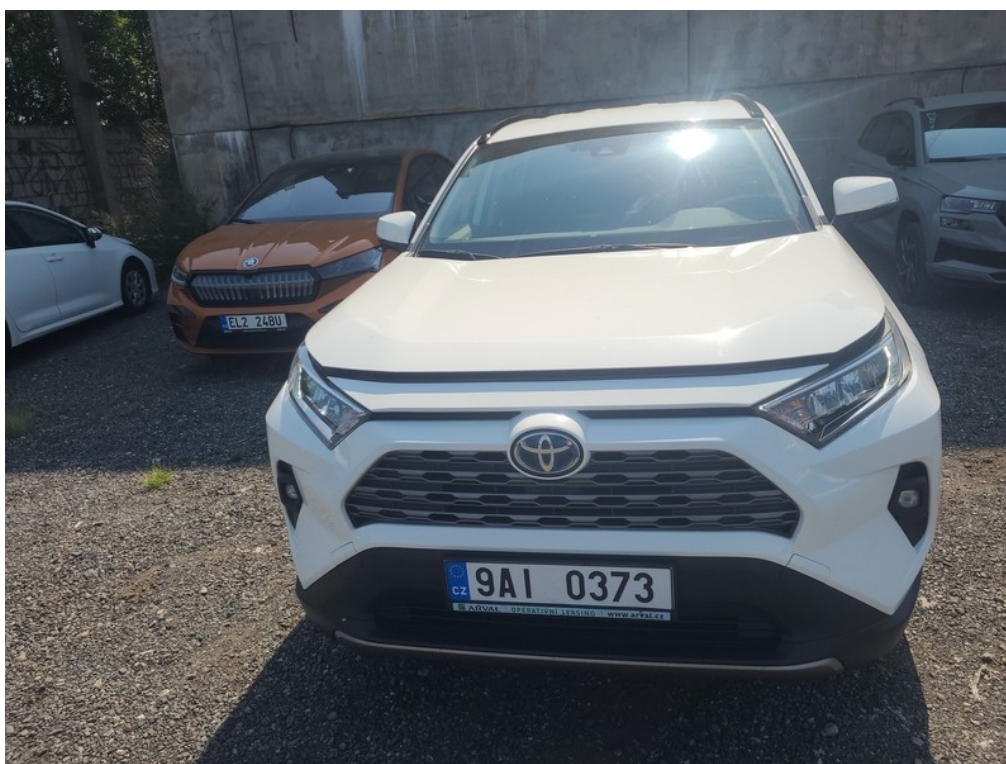
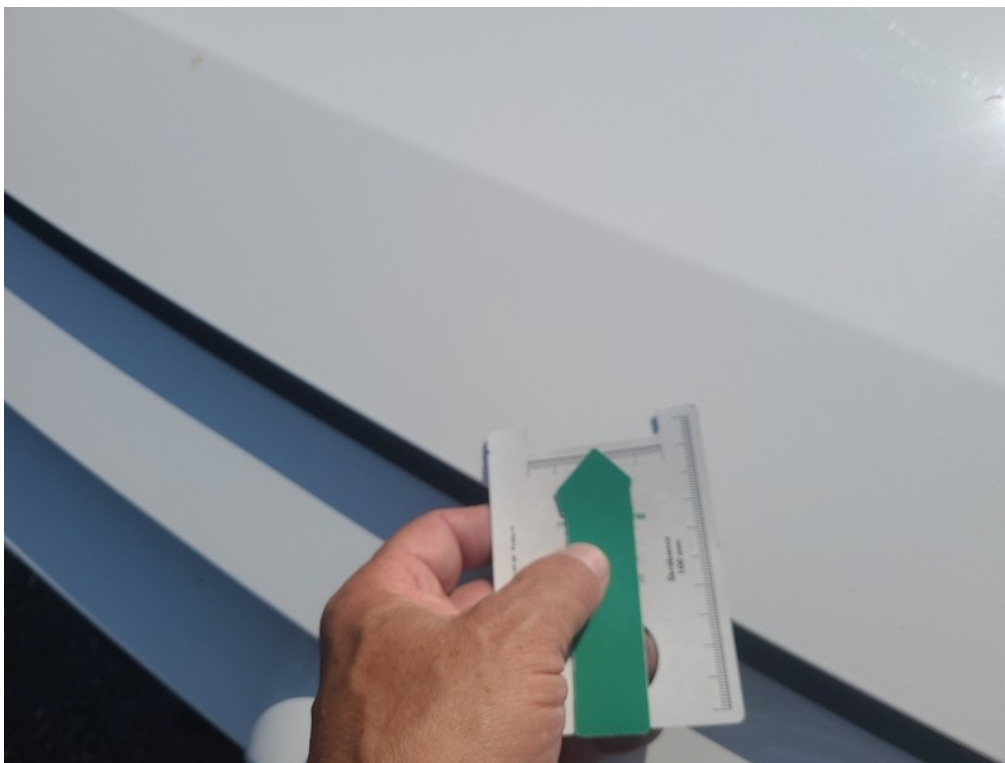
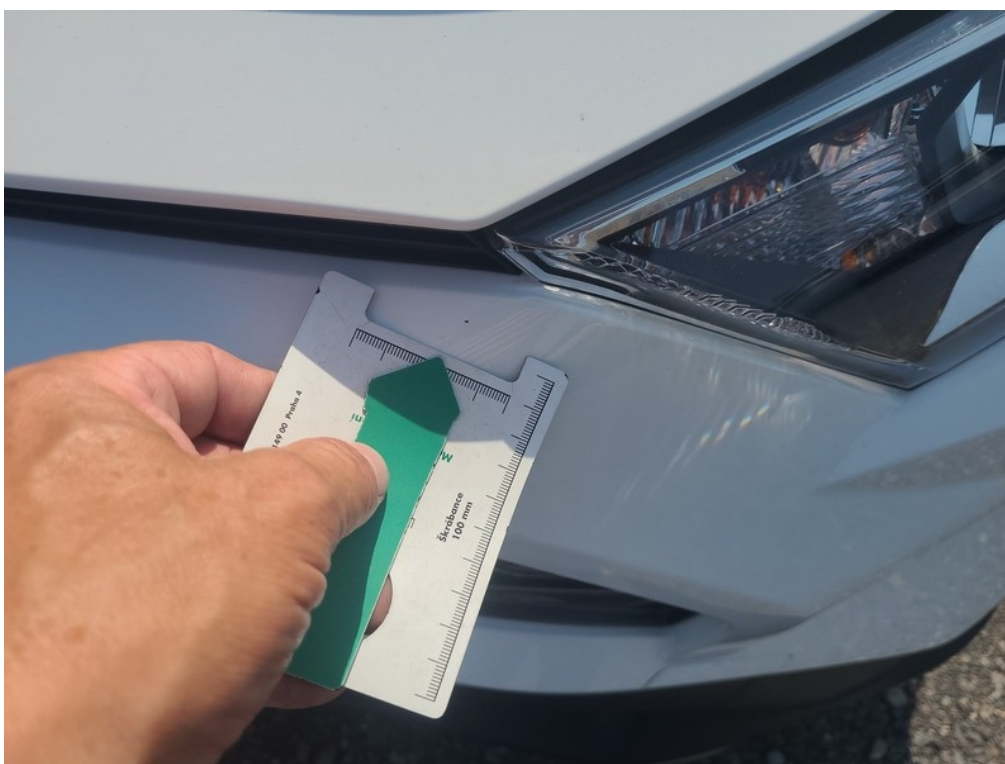
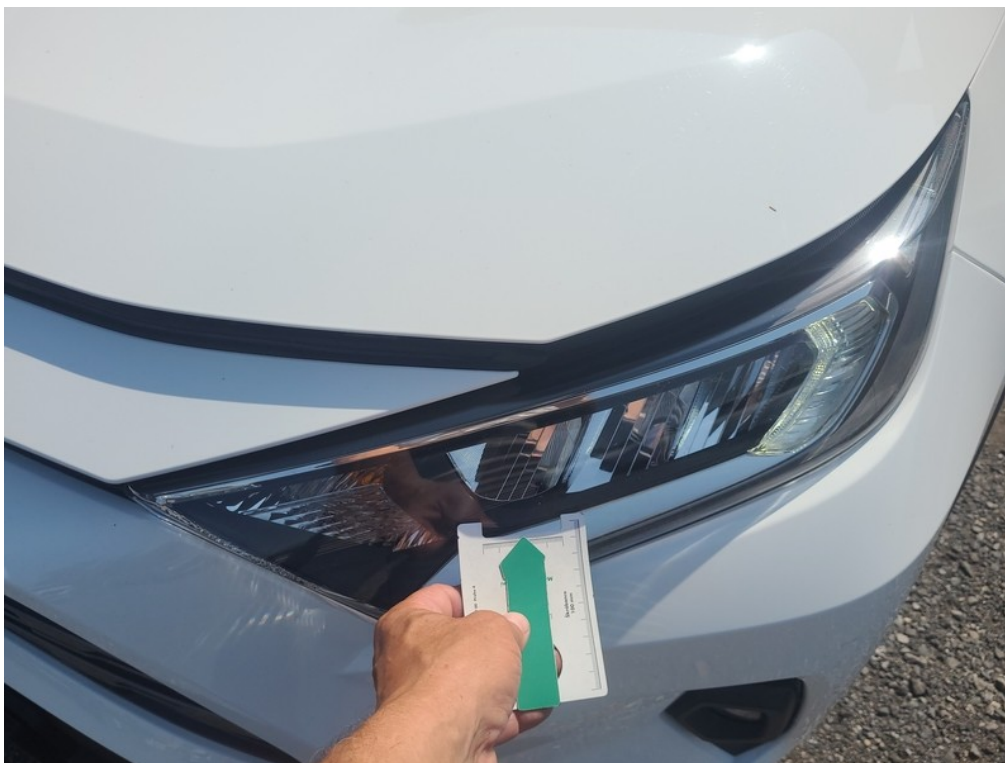
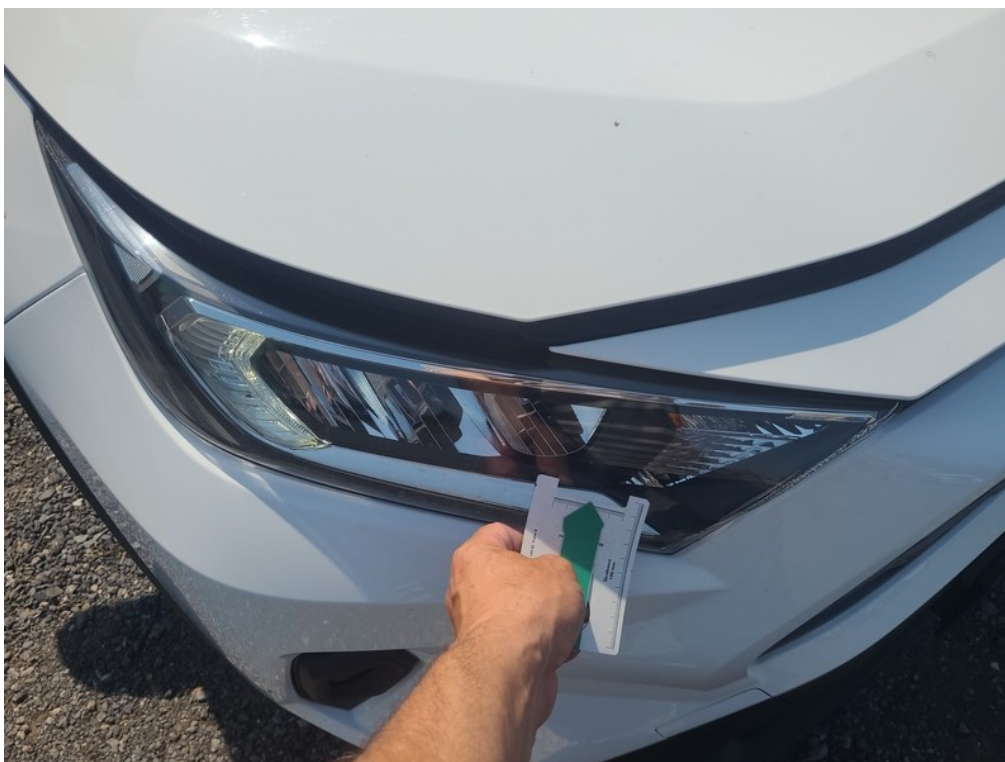
| P.č. | Poškozený díl | Druh poškození |
|---|---|---|
| 21 | Přední část vozidla | Poškození od odletujícího kamení |

**21** Přední část vozidla - Poškození od odletujícího kamení  
Umístění: Ostatní
