## DEKRA CZ a.s.

## ARVAL CZ s.r.o.

## ÚDAJE O VOZIDLE

## SEZNAM POŠKOZENÍ

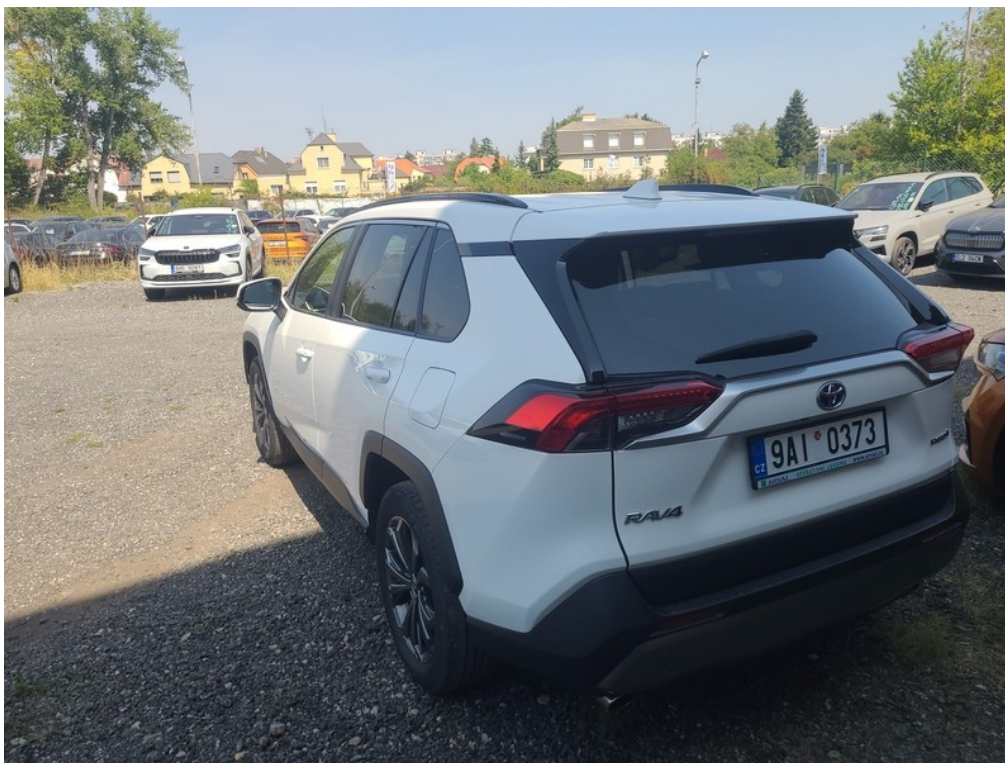
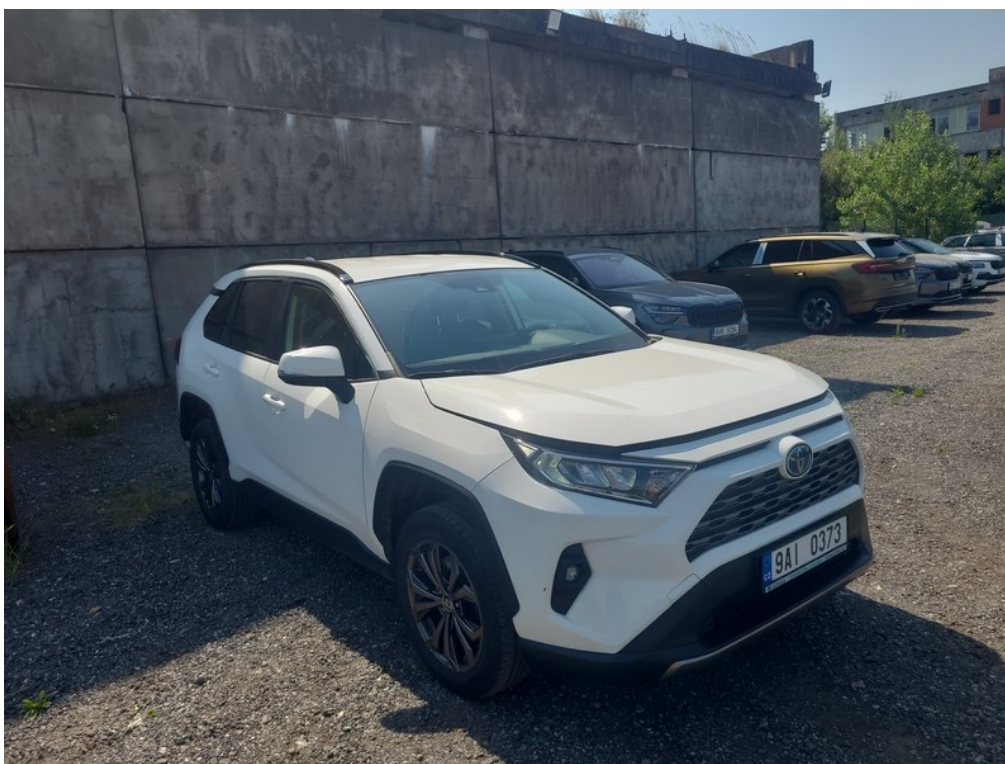
| P.č. | Poškozený díl | Druh poškození |
|---|---|---|
| 22 | Střední plocha karoserie | Polepy |

**22** Střední plocha karoserie - Polepy  
Umístění: Ostatní

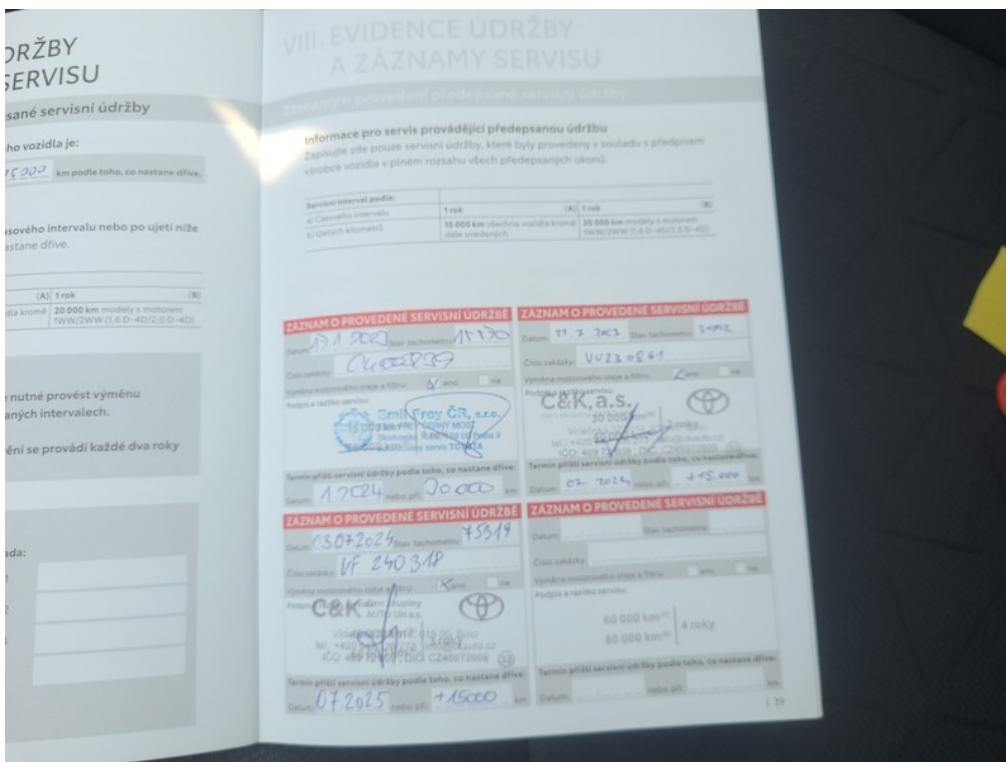
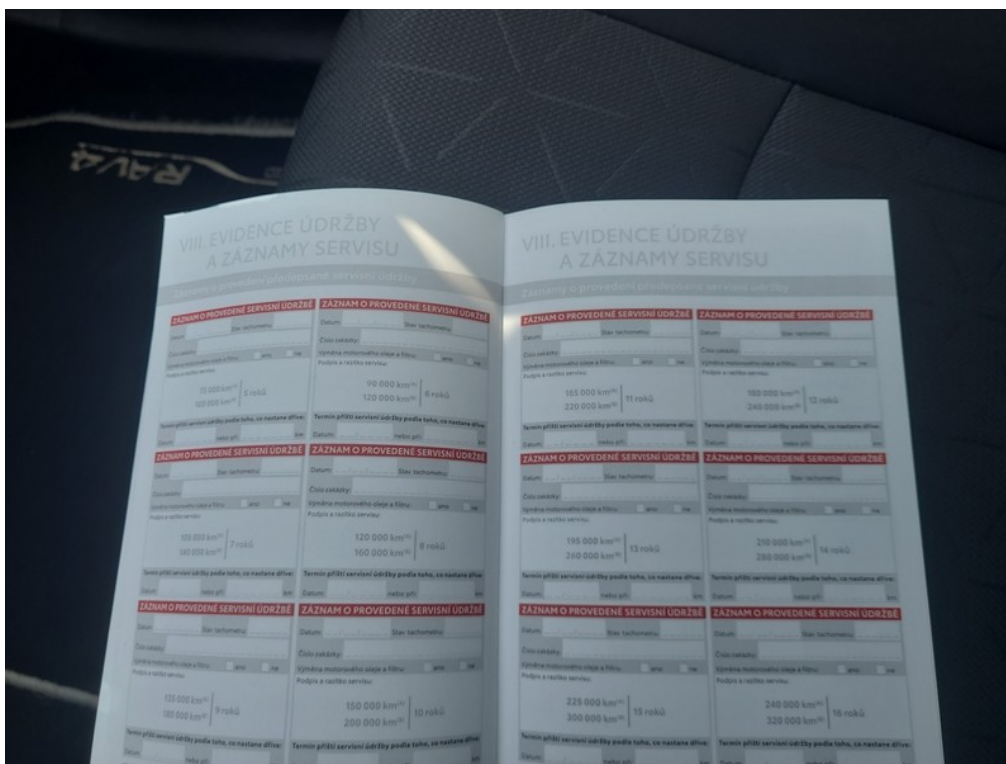
| P.č. | Poškozený díl | Druh poškození |
|---|---|---|
| 23 | Servisní záznam | Chybí |

23 Servisní záznam - Chybí  
Umístění:

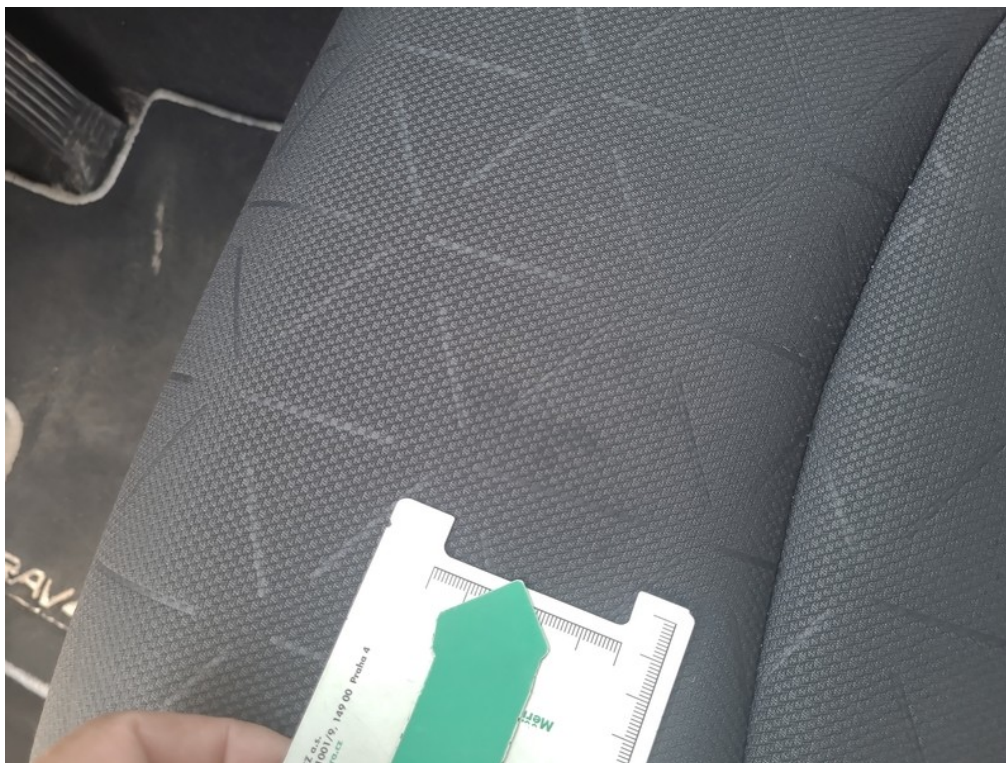
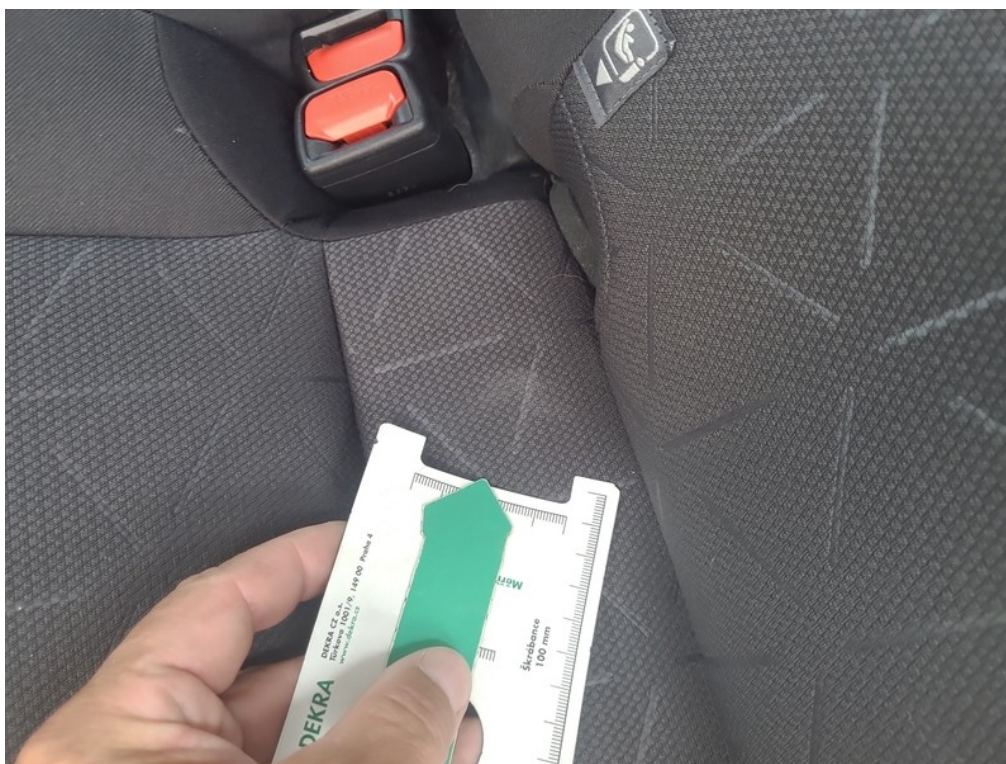
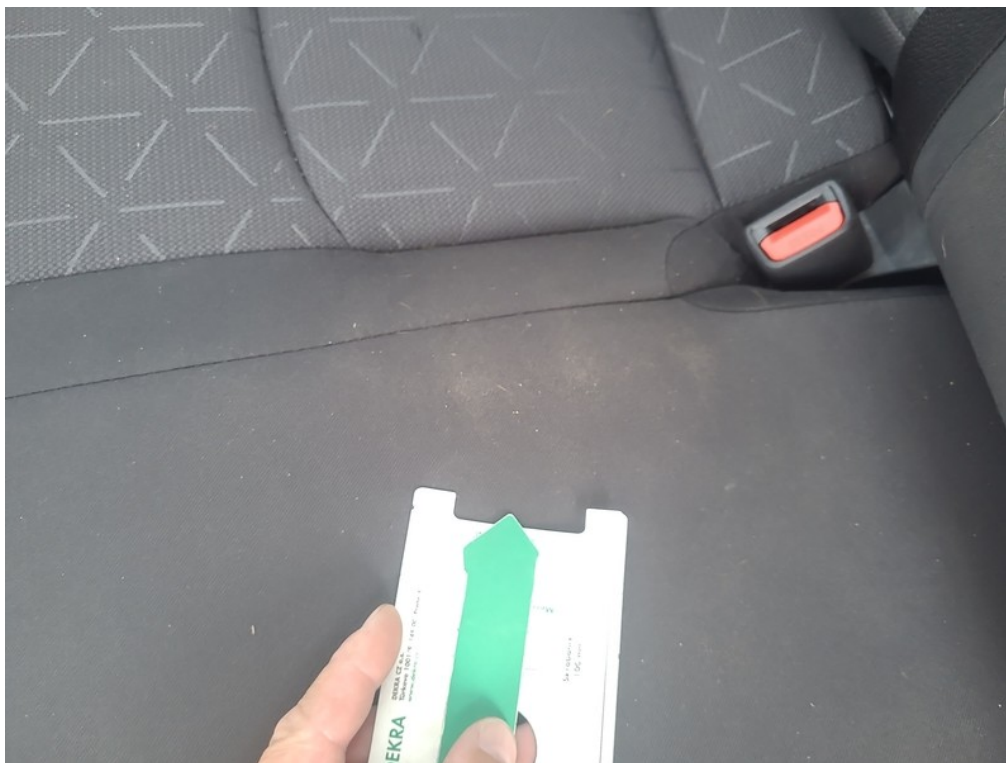
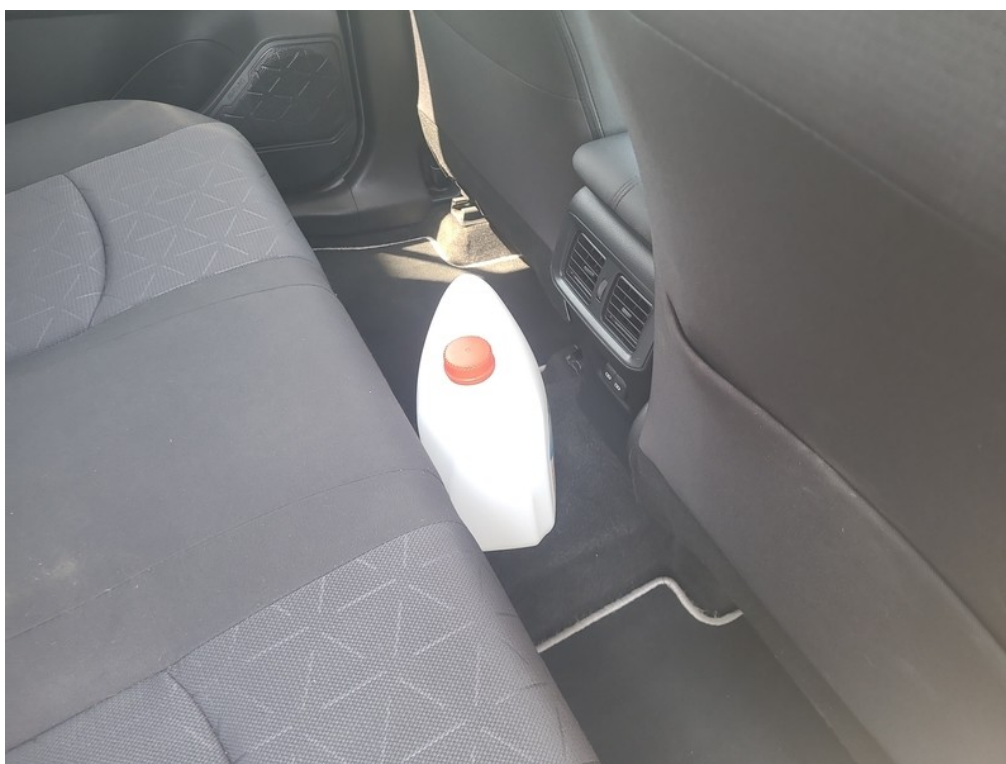
| P.č. | Poškozený díl | Druh poškození |
|---|---|---|
| 24 | Interiér | Znečištěno |

**24** Interiér - Znečištěno  
Umístění:

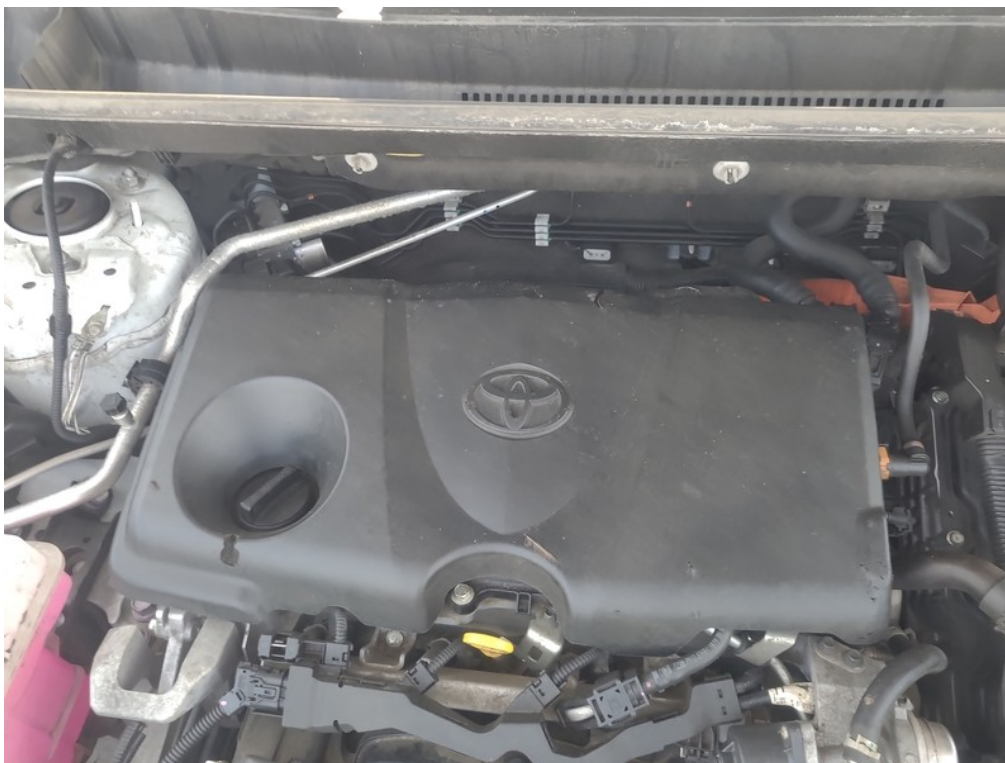
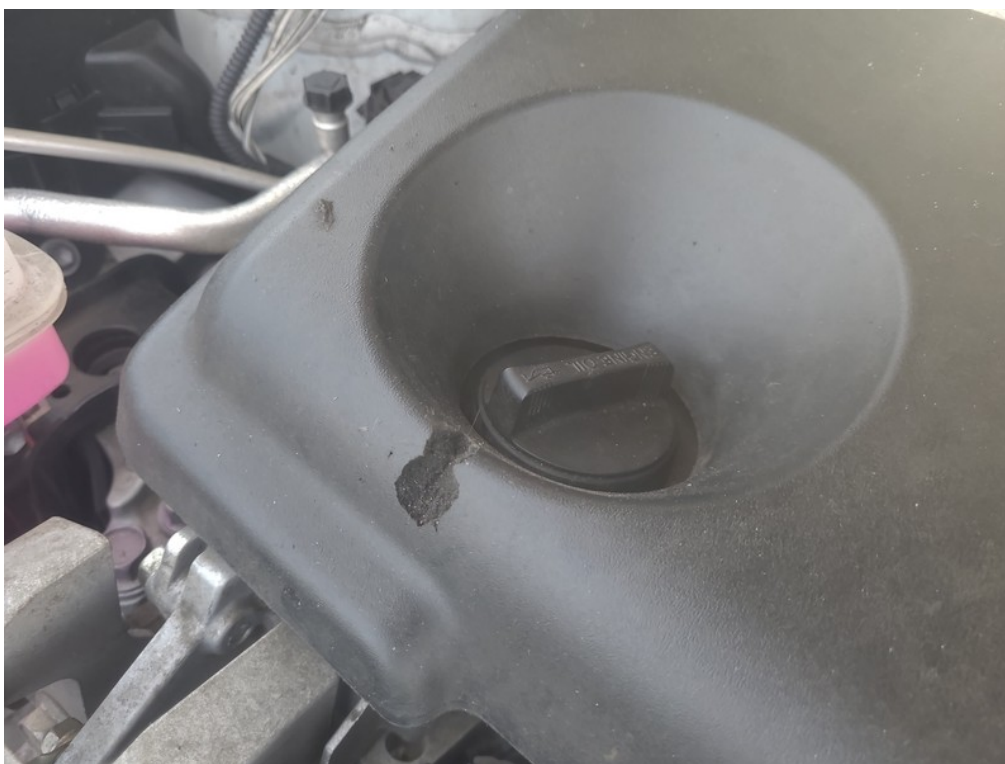
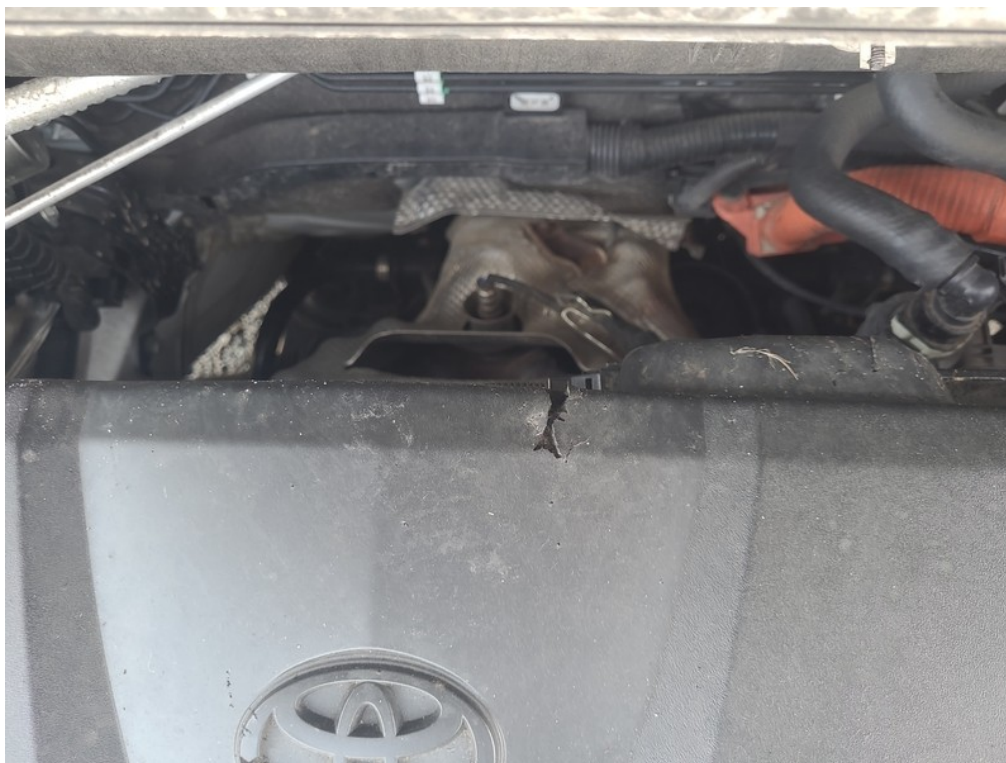
| P.č. | Poškozený díl | Druh poškození |
|---|---|---|
| 25 | Horní kryt motoru | Prasklina |

**25** Horní kryt motoru - Prasklina
