Zustandsbericht / Minderwertgutachten

**Kennzeichen****HG EF48****FIN****JTPAAAAA40R030597****Vorgang**

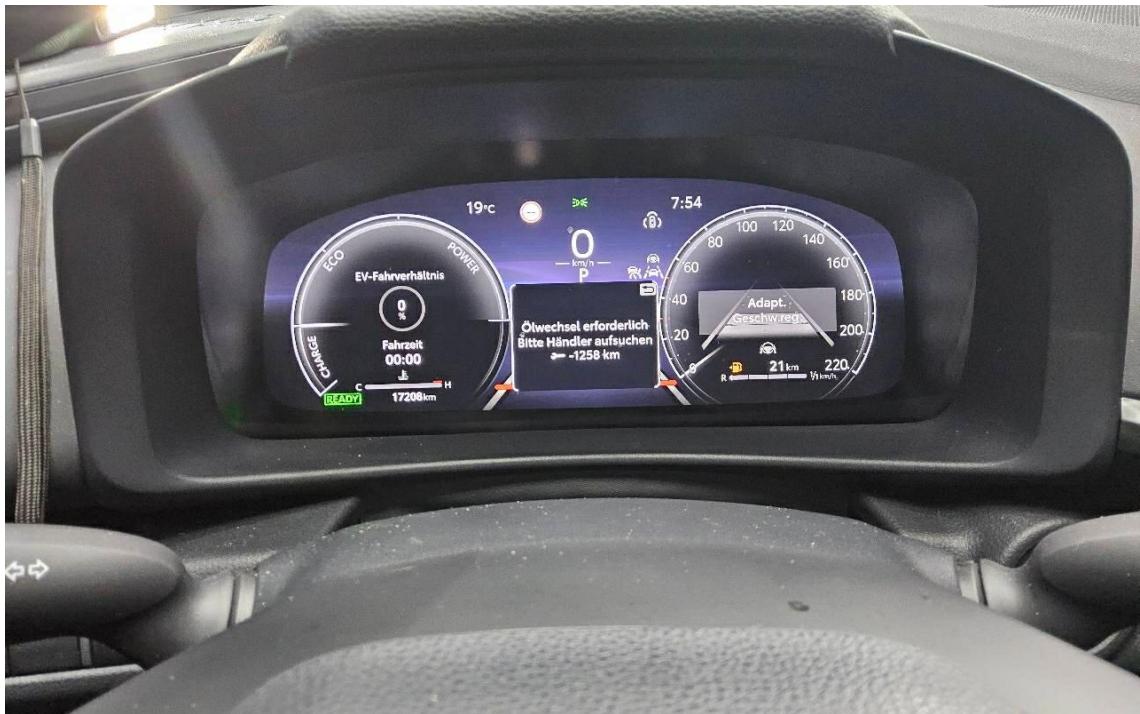
Bild 4 : Kombiinstrument (betriebsbereit) mit Km-Stand

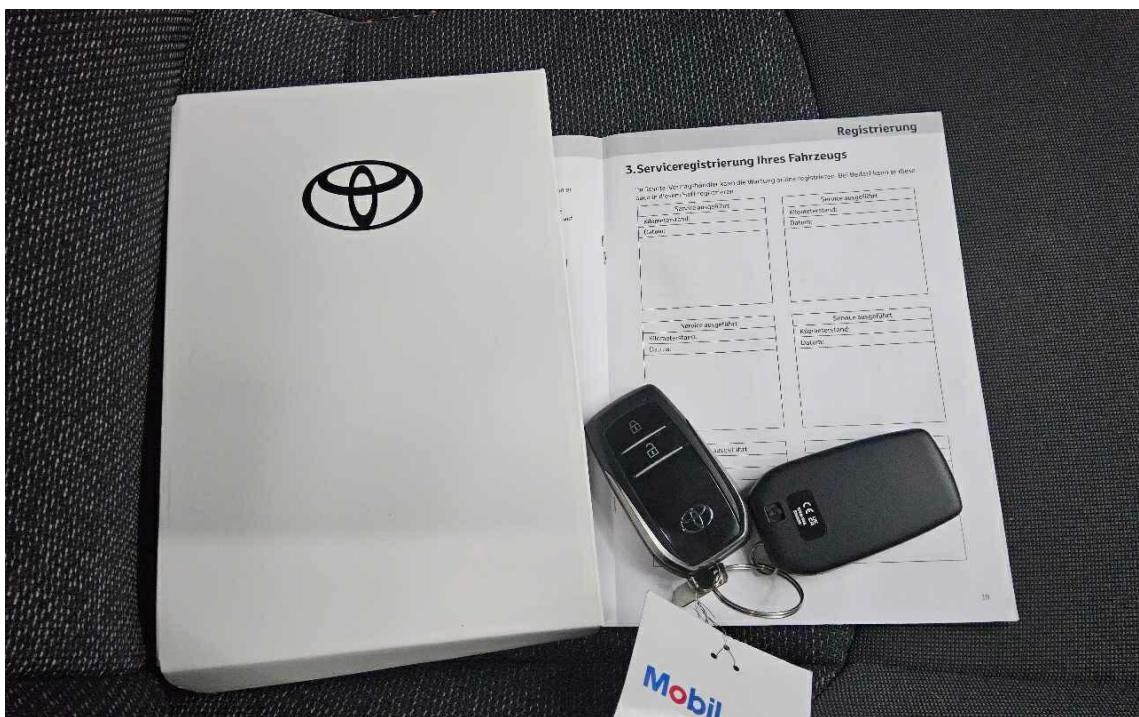
Wartungsnachweis: lückenhaft

Bild 5 : Schlüssel, Servicenachweis / Serviceheft (letzter Eintrag)

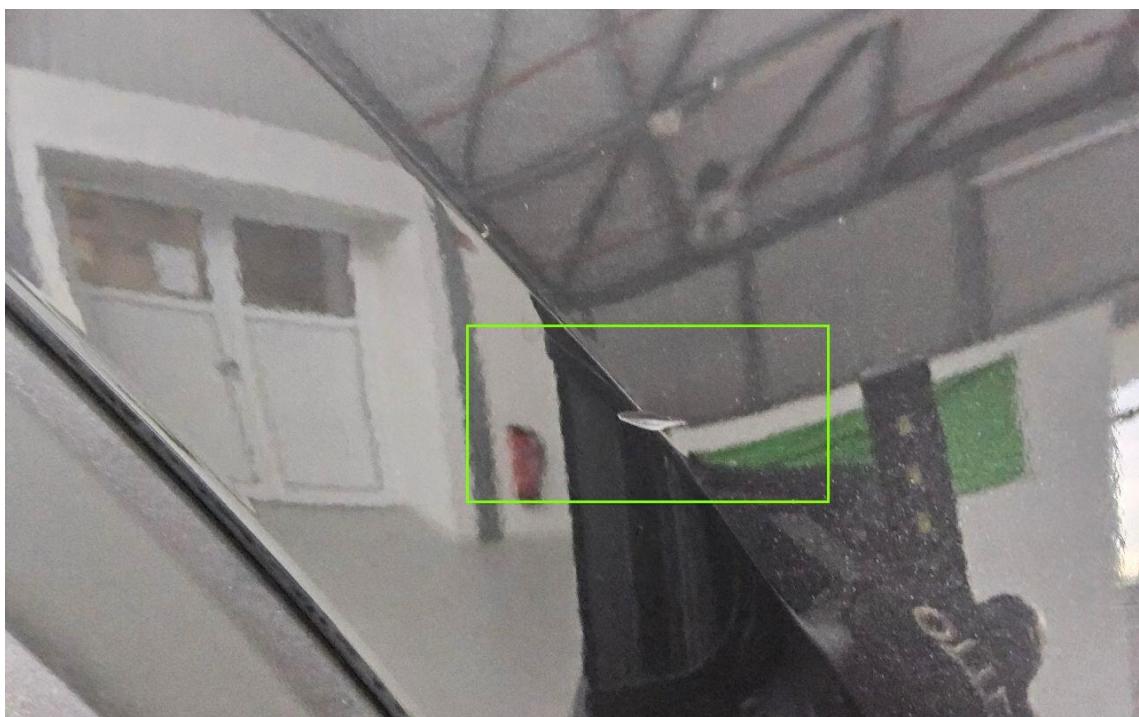
Bezeichnung des Schadens / Rep.-Weg	Rep.Kost brutto	Anrechnung brutto	Minderwert in EUR brutto	netto
1. Servicehistorie unvollständig - Service durchführen, erneuern	450	voll	-450	-378,15
2. Korrosionsbildung Bremse - Freibremsen erforderlich, prüfen und Befund festlegen, Schadenerweiterung möglich (Bild 8, 9)	100	voll	-100	-84,03
3. Stoßfänger hinten links zerkratzt, smart repair (Bild 7)	150	voll	-150	-126,05
Rep.Kosten insgesamt / Minderwert		700	-700	-588,23

Bild 7 : Stoßfänger hinten links zerkratzt

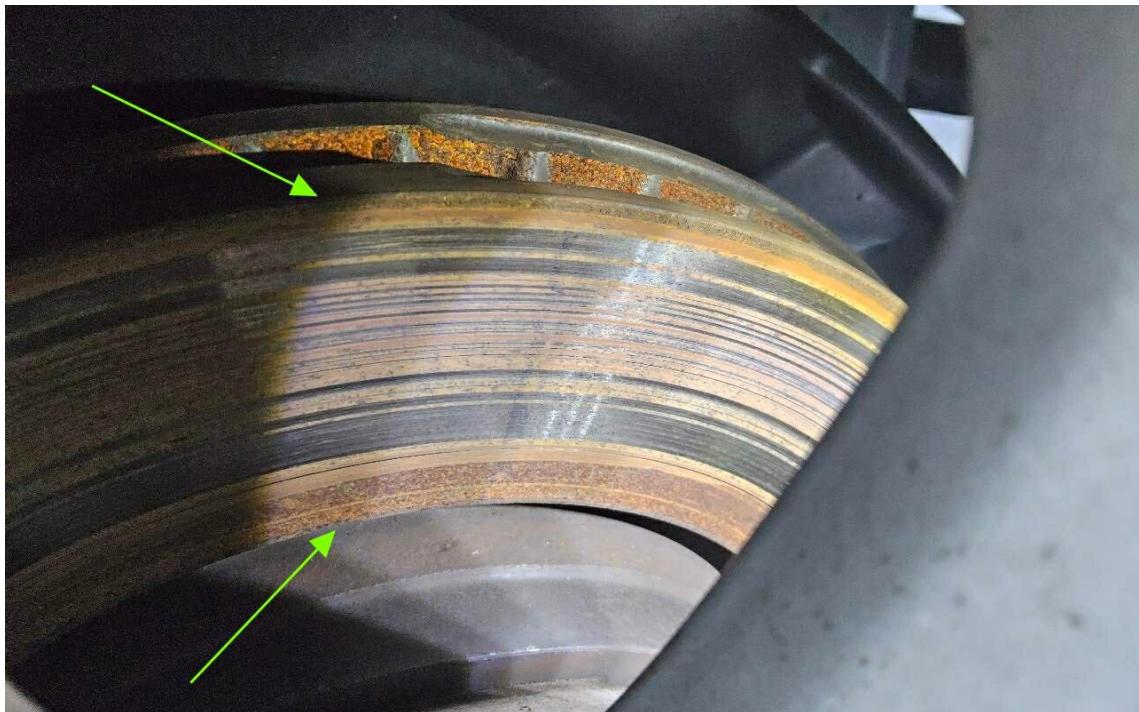
Bild 8 : Korrosionsbildung Bremse - Freibremsen erforderlich

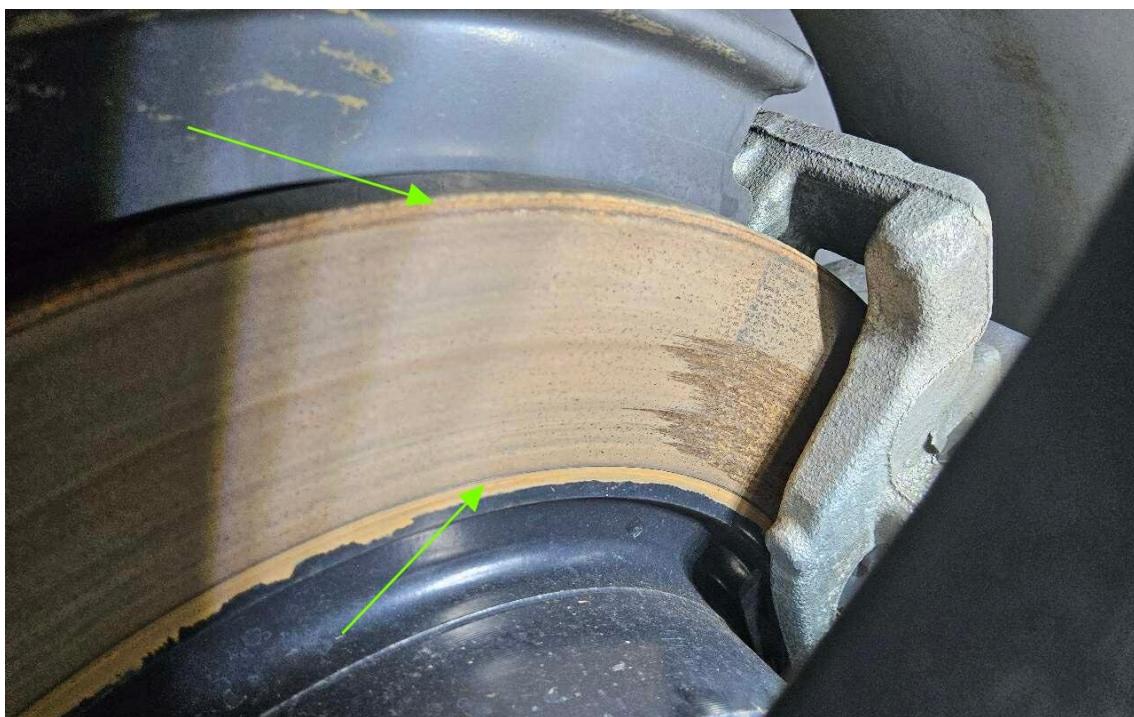
Bild 9 : Korrosionsbildung Bremse - Freibremsen erforderlich
