Inname rapport

Order nummer: 0000000817006-NL876
Inspectie locatie: Veluwezoom 4 , 1327 AG ALMERE
Inspectie datum: 28.01.2025
Kenteken: G-857-JG

Hyundai Ioniq;Hatchback;Electric;Automatic;

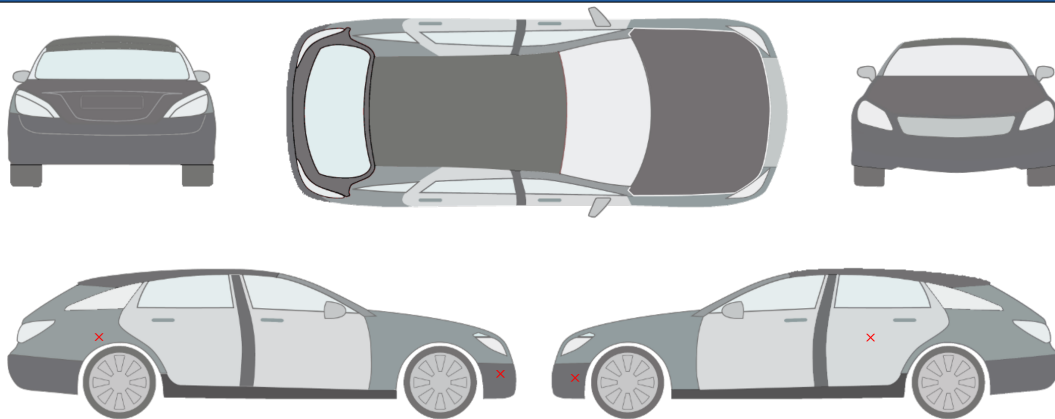
- 1.) Portier achter - links | Krassen
- 2.) Zijwand - achter - rechts | Deuk/deuken
- 3.) Voorbumper | Krassen
- 4.) Voorbumper | Krassen
- 5.) diverse | Gebruikssporen

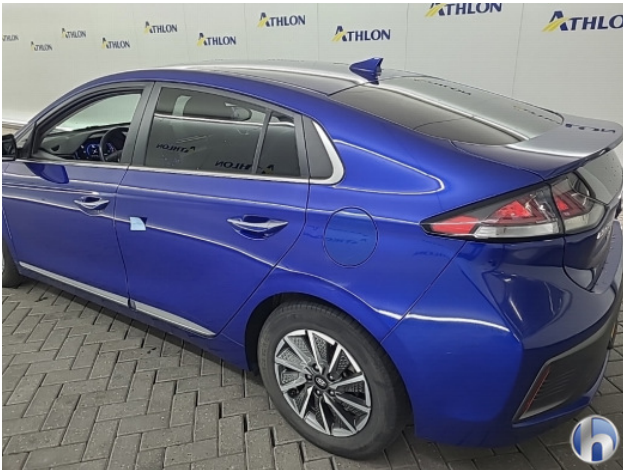
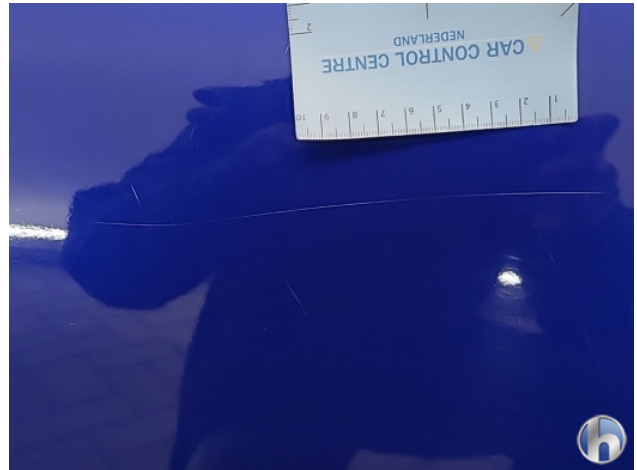
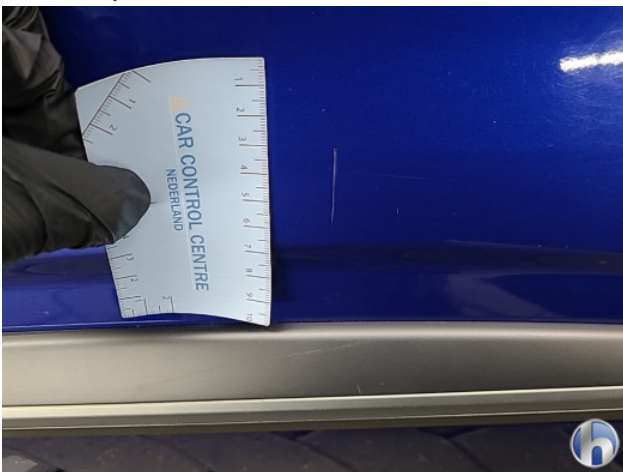
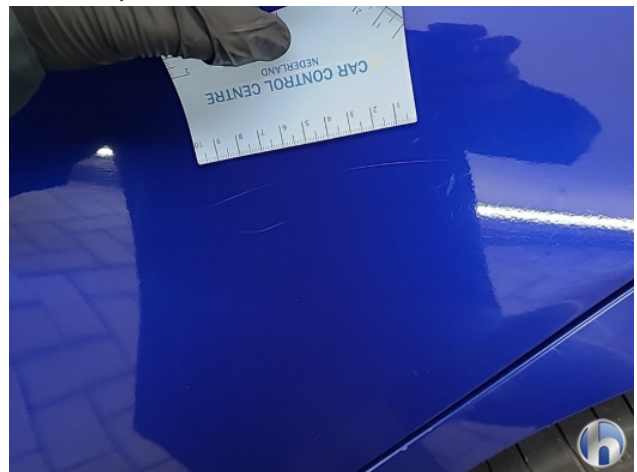
1. Portier achter - links
Krassen - Spuiten

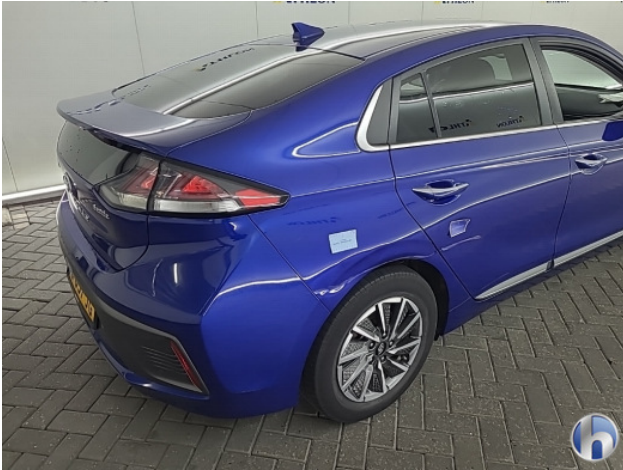
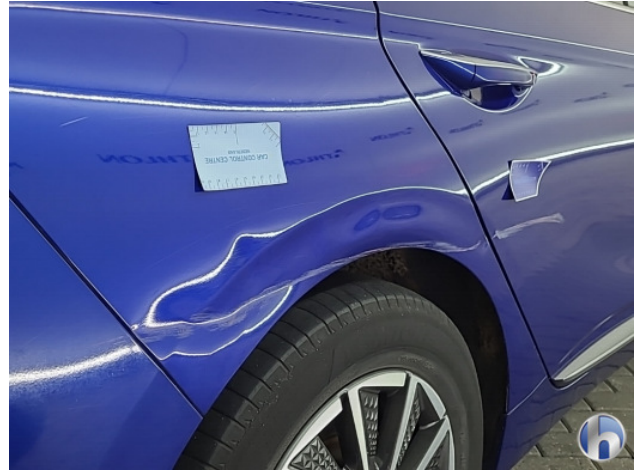
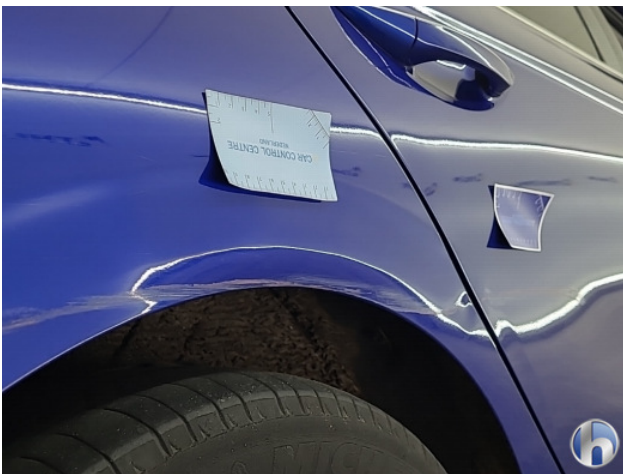
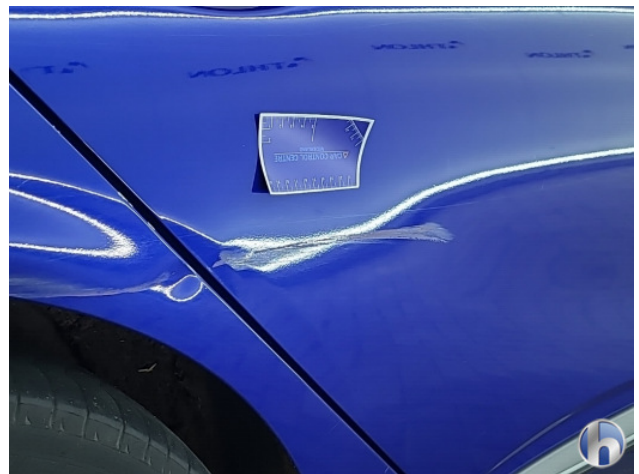
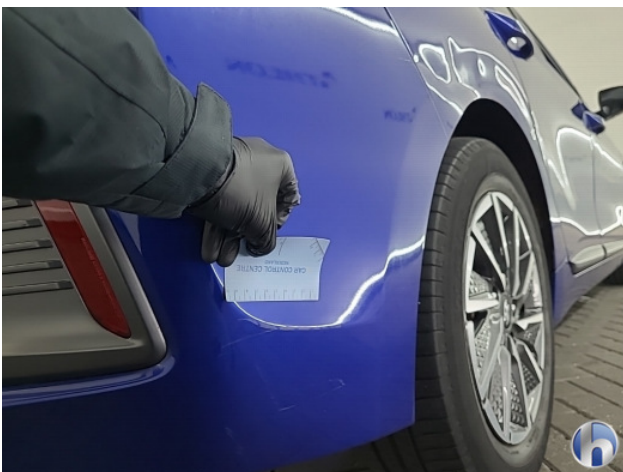
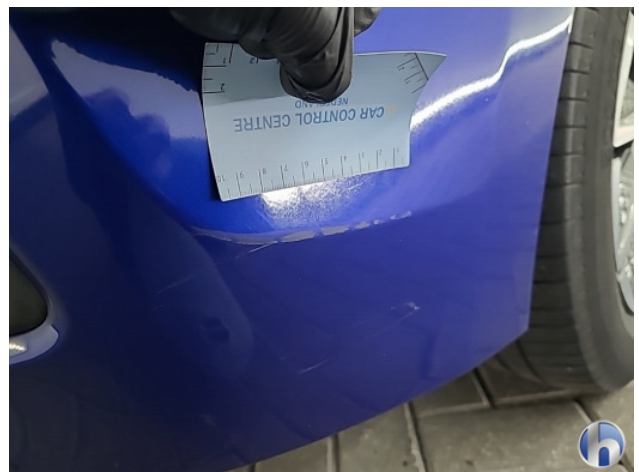
2. Zijwand - achter - rechts
Deuk/deuken - Herstellen

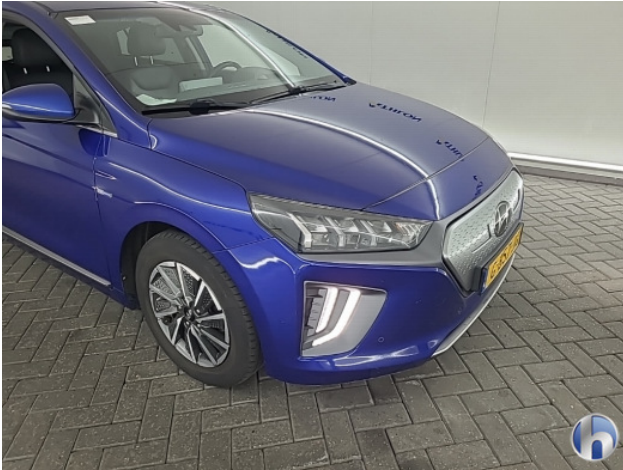
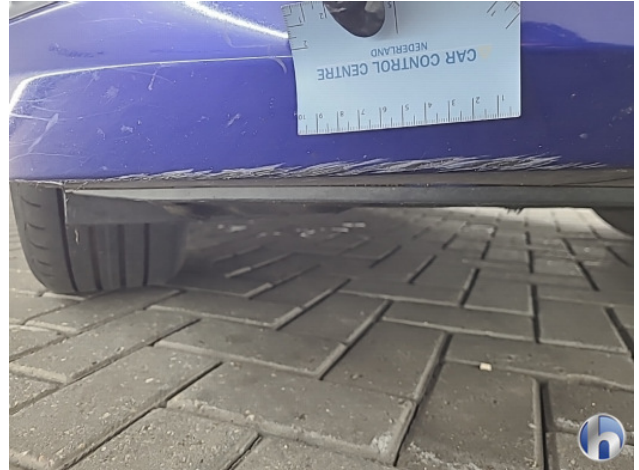
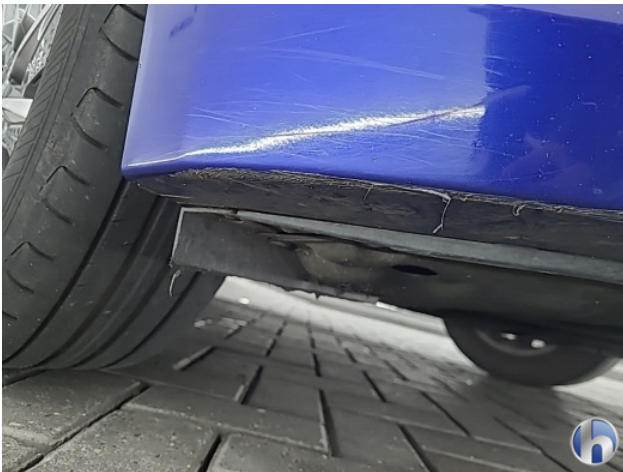
3. Voorbumper
Krassen - Spot Repair/Deelreparatie

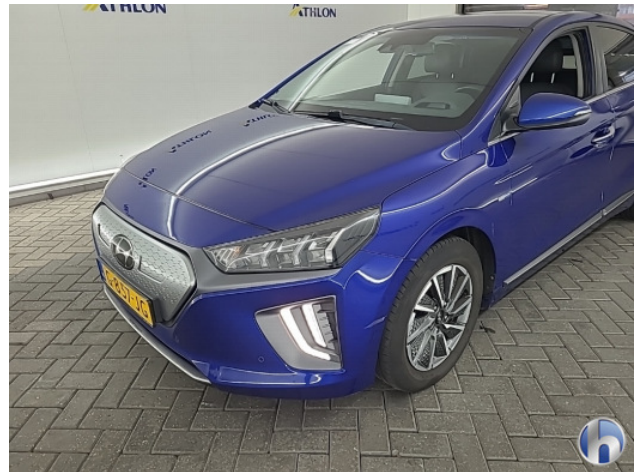
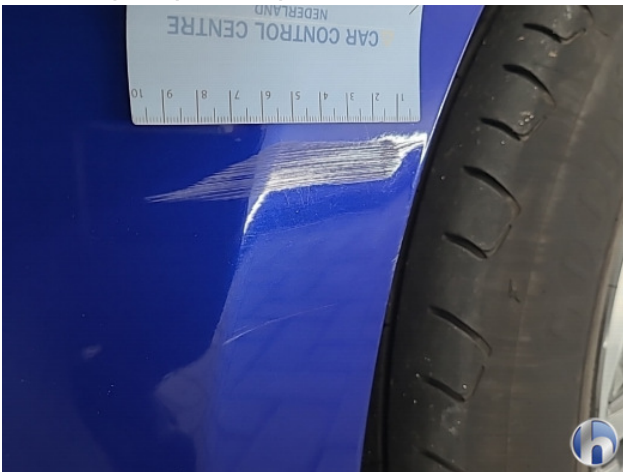
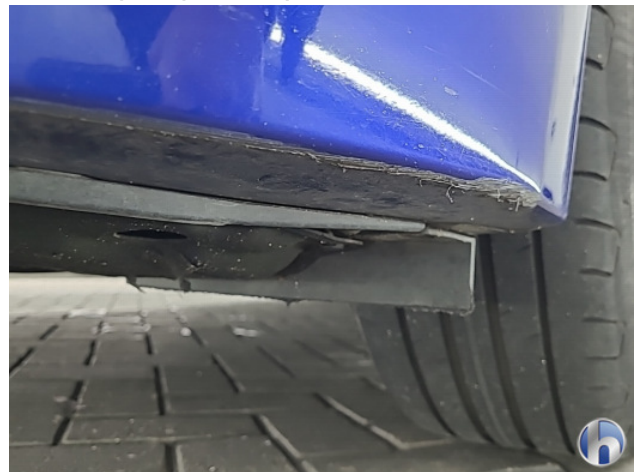
4. Voorbumper
Krassen - Spot Repair/Deelreparatie

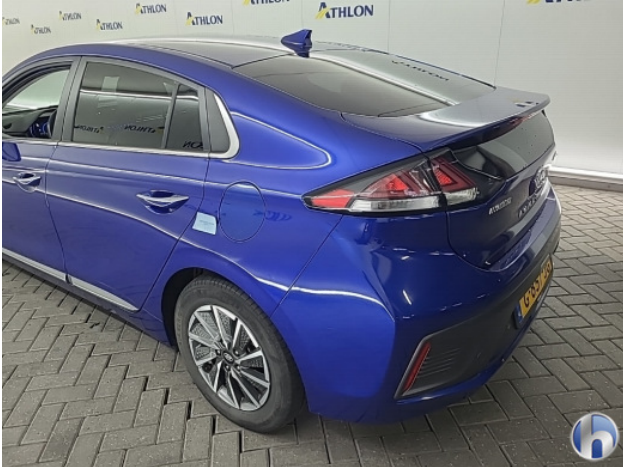
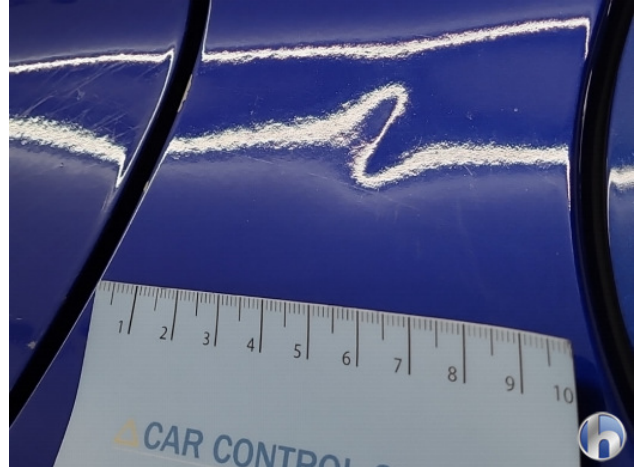
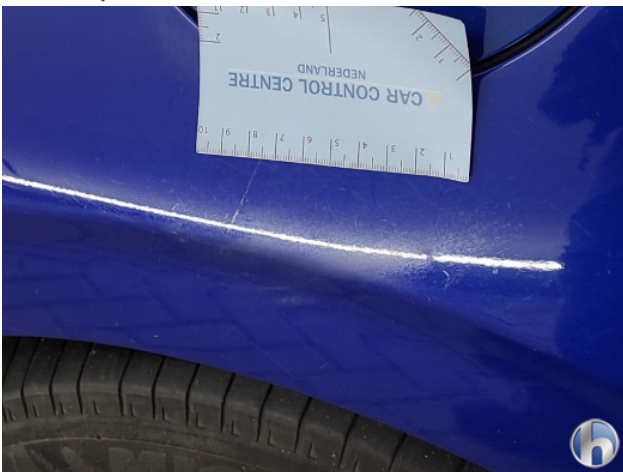
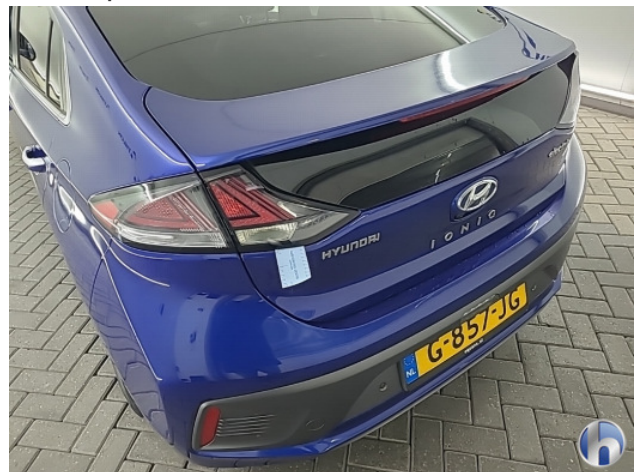
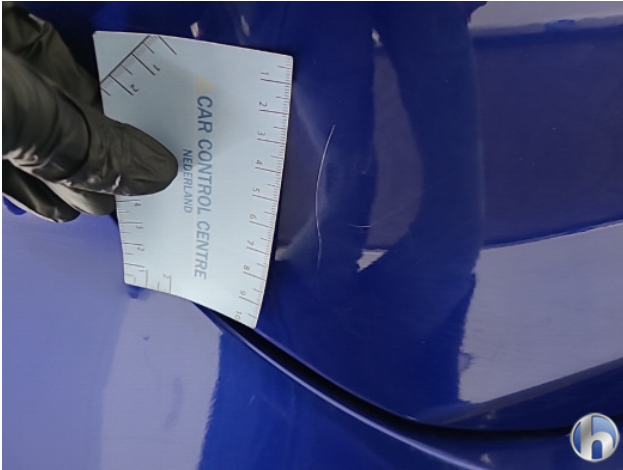
1. diverse
Gebruikssporen - Aanvaardbaar
