Zustandsbericht

Kunde :	Allane SE HCBE	Amtl. Kennzeichen :	SLF-SN 21E
Berichtsnummer :	0000000794766-DE968		
Referenznummer:	30812029

Hyundai Ioniq (2016->) Prime Elektro

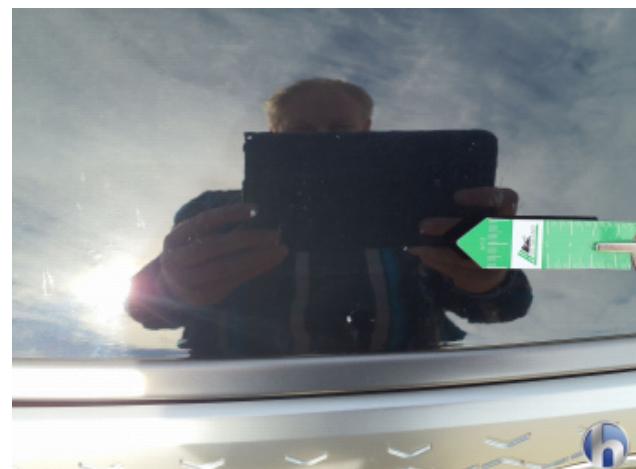
Karosserie außen	
	Bauteil	Schaden
1.	Motorhaube	Steinschlag
2.	Außenspiegel - Links	Gebrauchsspuren
		Rep.-Art
		Ohne Reparatur
		Ohne Reparatur

1. Motorhaube
Steinschlag - Ohne Reparatur

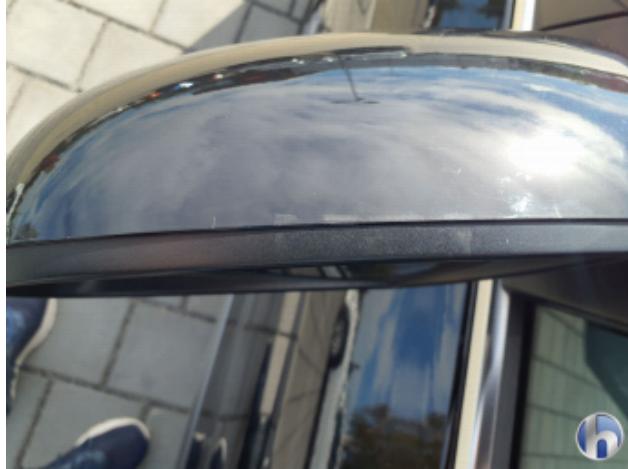
2. Außenspiegel - Links
Gebrauchsspuren - Ohne Reparatur

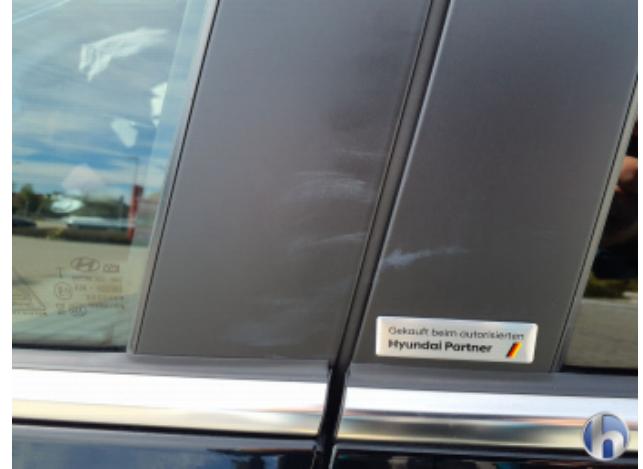
3. B-Säule Mitte - Links	Lackabplatzter	Erneuern
--------------------------	----------------	----------

3. B-Säule Mitte - Links
Lackabplatz - Erneuern
