Wertgutachten

Kunde :	Allane SE HCBE	Vertragsnummer :	9056089
Berichtsnummer :	0000000799839-DE925	Referenznummer:	30816259
Amtl. Kennzeichen :	OA-HP 0816E

Hyundai Kona (OS)(2017->) Basis Elektro 2WD

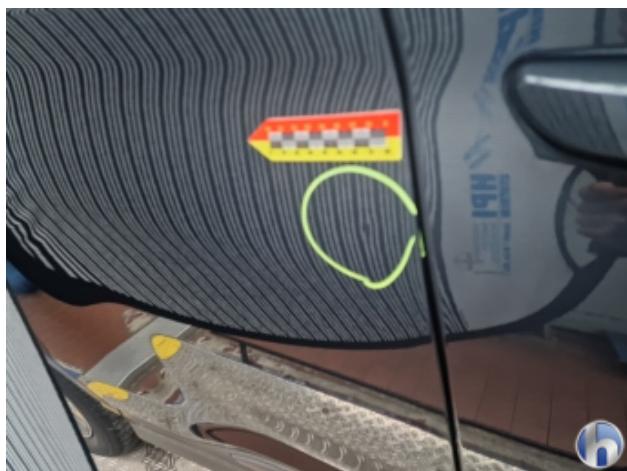
1. Tür Hinten - Rechts

Delle - Sanft Instandsetzen 85,00 € / 85,00 €

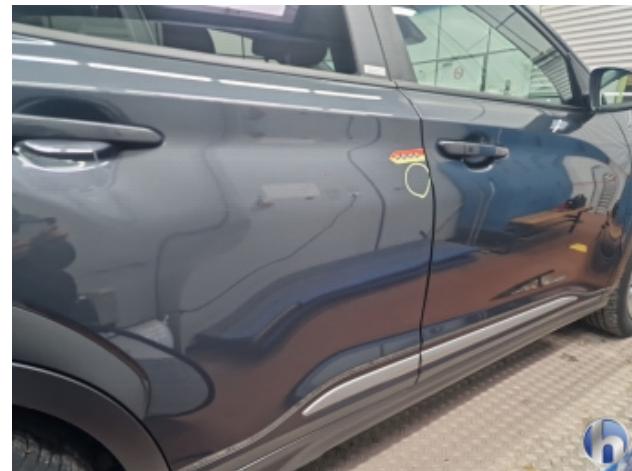
1. Tür Hinten - Rechts

Delle - Sanft Instandsetzen 85,00 € / 85,00 €

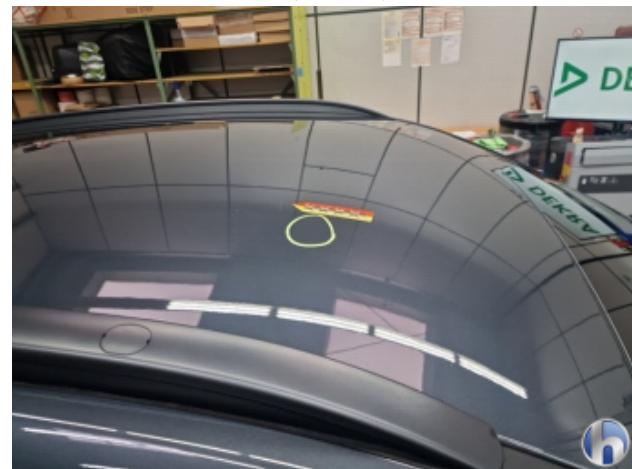
2. Dach

Delle - Sanft Instandsetzen 85,00 € / 85,00 €

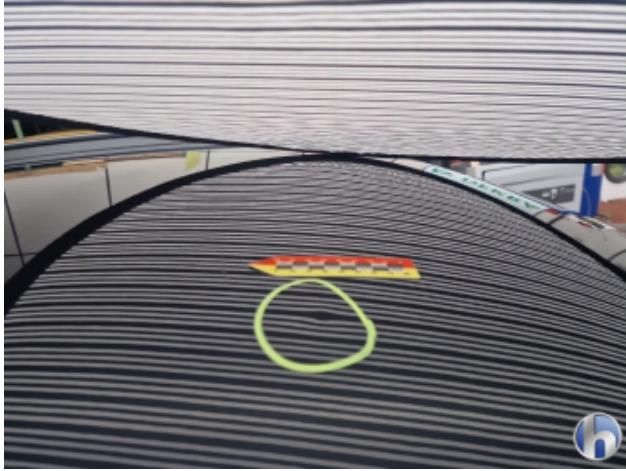
2. Dach
Delle - Sanft Instandsetzen 85,00 € / 85,00 €

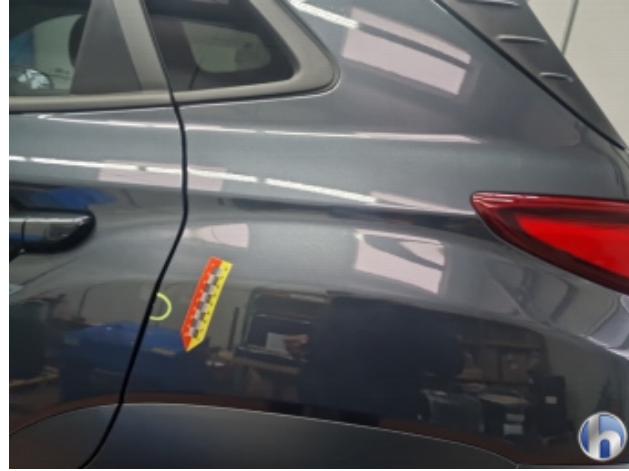
3. Seitenwand - Hinten - Links
Kratzer - Smart Repair 80,00 € / 80,00 €

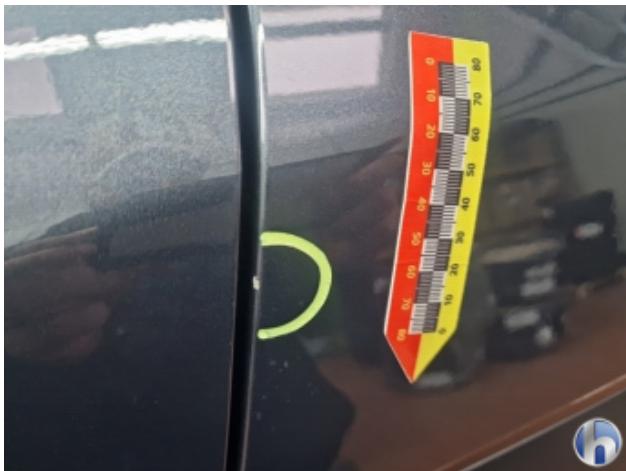
3. Seitenwand - Hinten - Links
Kratzer - Smart Repair 80,00 € / 80,00 €
