Zustandsbericht

Berichtsnummer :	0000000795921-DE926	Amtl. Kennzeichen :	MR-JL16E
Referenznummer:	30806607

Hyundai Kona (OS)(2017->) Trend Elektro 2WD

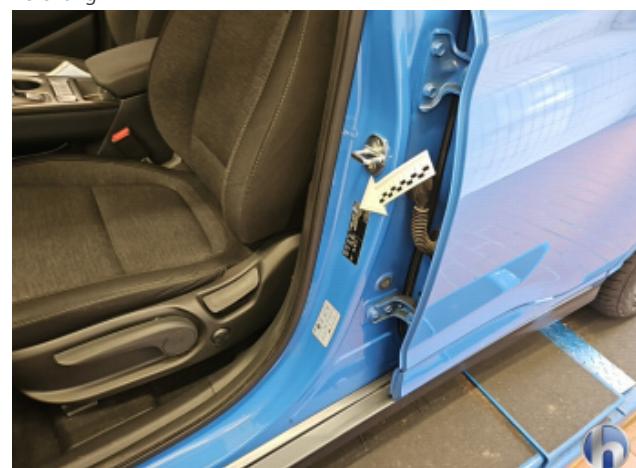
Karosserie außen		
	Bauteil	Schaden	Rep.-Art
1.	Türeinstieg Vorne - Links	Beschädigt	Smart Repair

1. Türeinstieg Vorne - Links
Beschädigt - Smart Repair

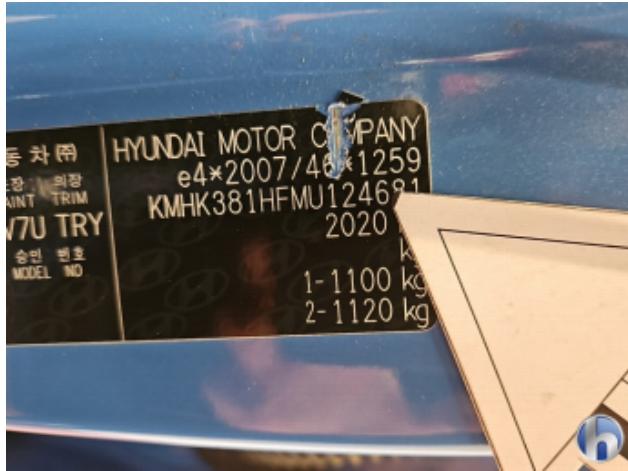
1. Türeinstieg Vorne - Links
Beschädigt - Smart Repair

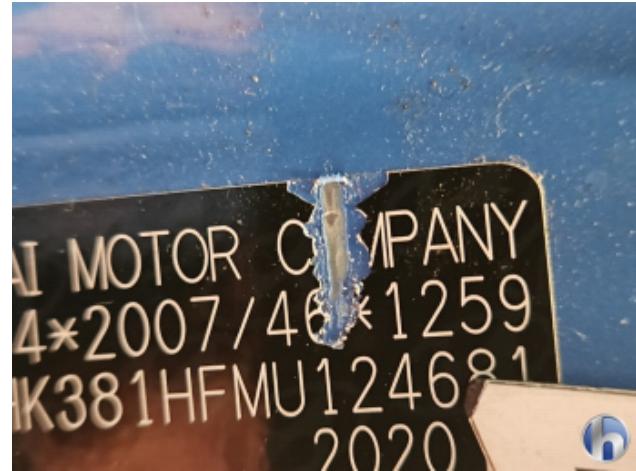
1. Türeinstieg Vorne - Links
Beschädigt - Smart Repair
