**DEKRA CZ a.s.**

**ARVAL CZ s.r.o.**

| RZ: | <b>8AZ0735</b> | VIN: | KMHS381HHMU396378 |
| Model vozidla: | Hyundai Santa Fe (TM)(2020) | Provedení: | SantFe 2.2CRDi Smart 4x4 Aut |

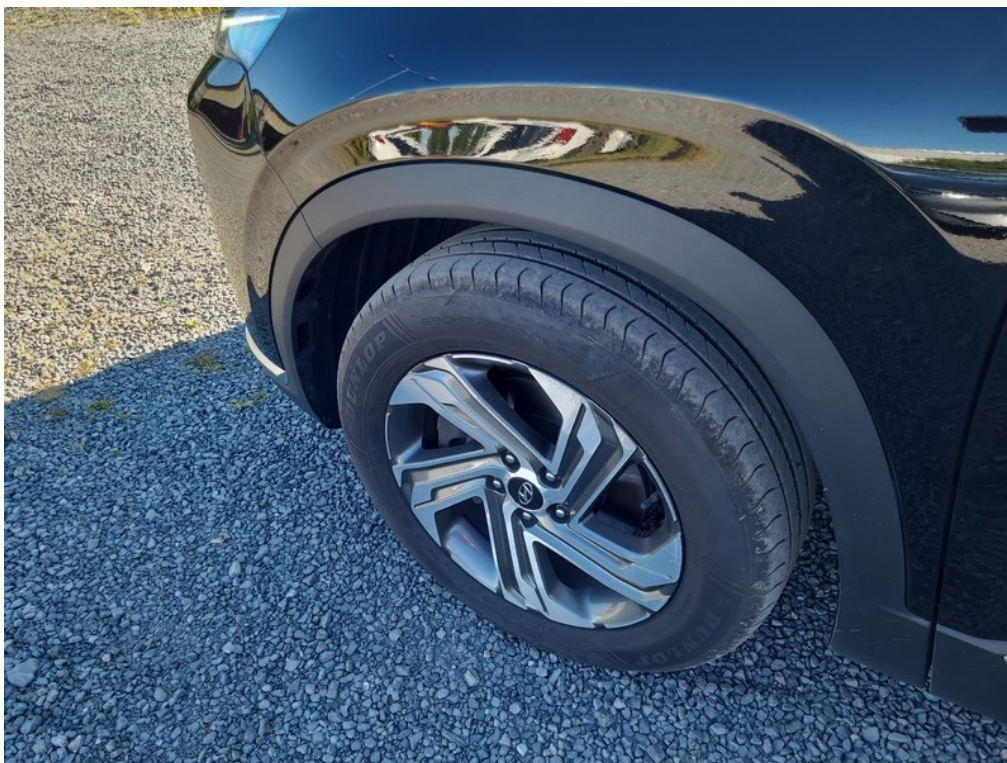
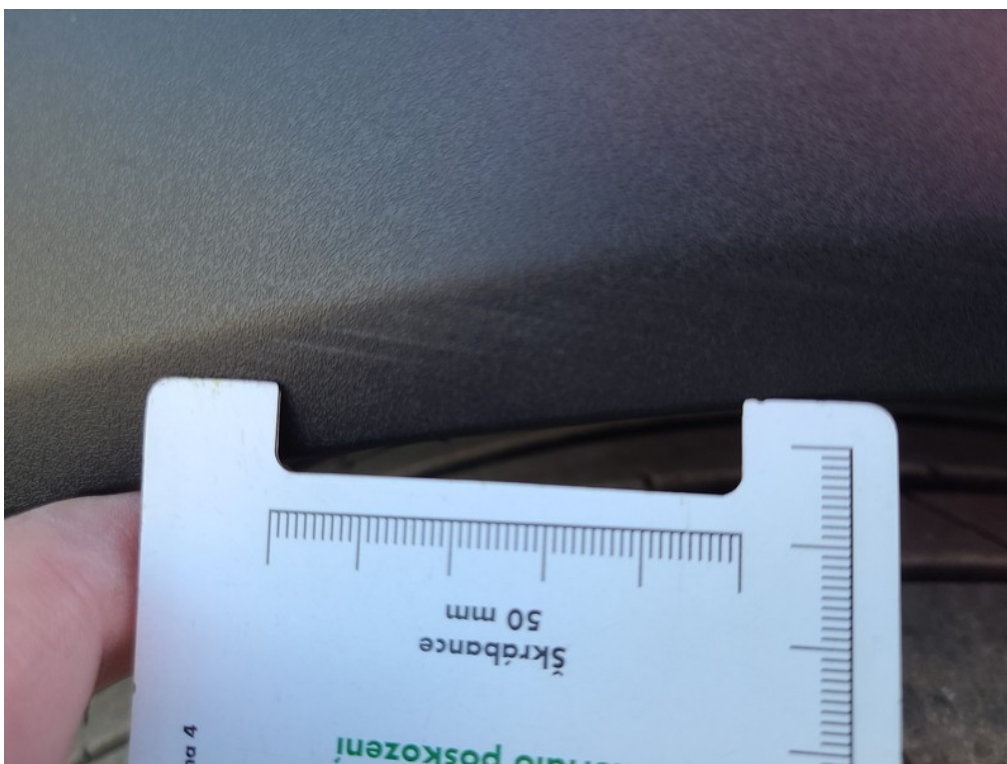
| P.č. | Poškozený díl | Druh poškození |
|---|---|---|
| 1 | Lem kola LP blatníku | Škrábance |

### 1 **Lem kola LP blatníku - Škrábance**

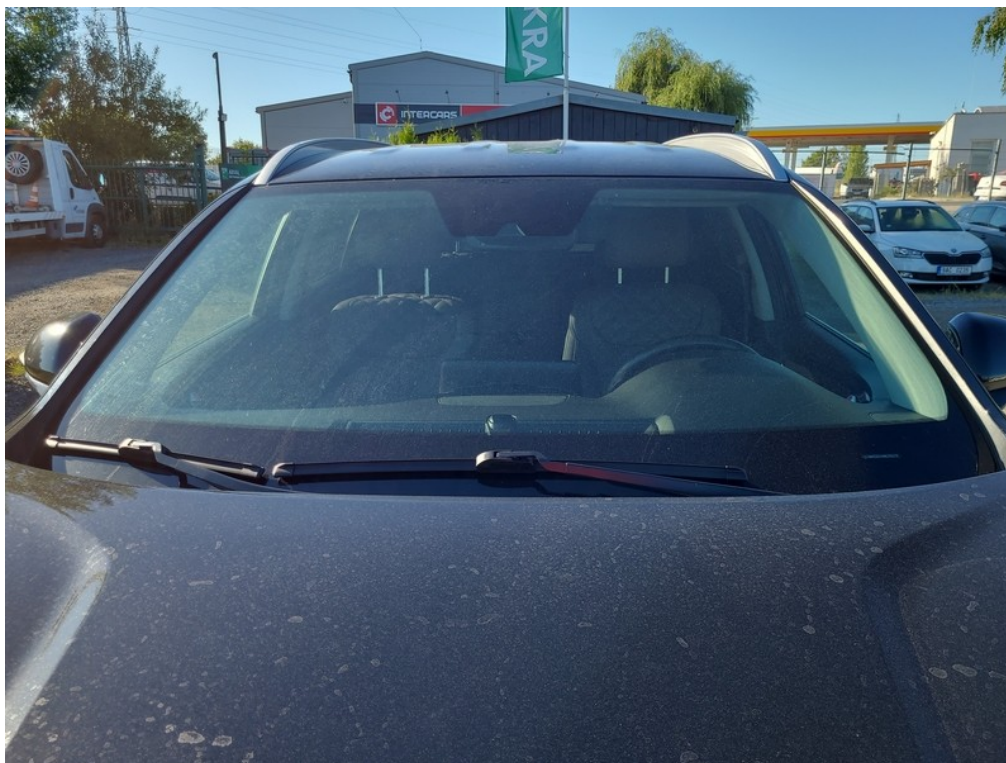
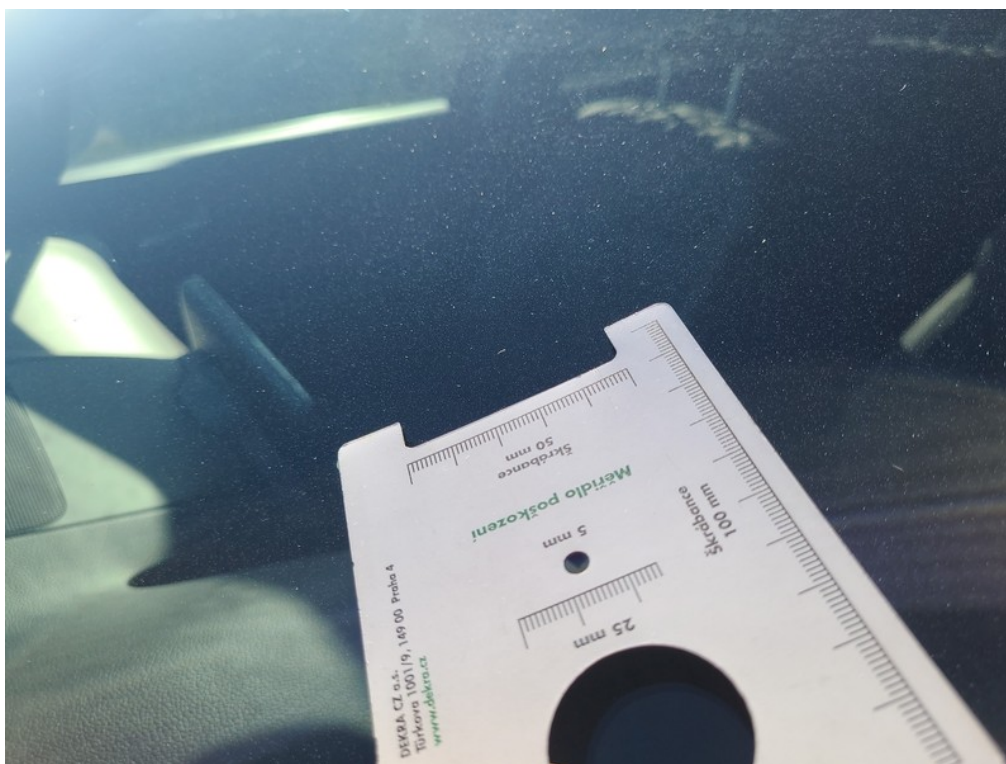
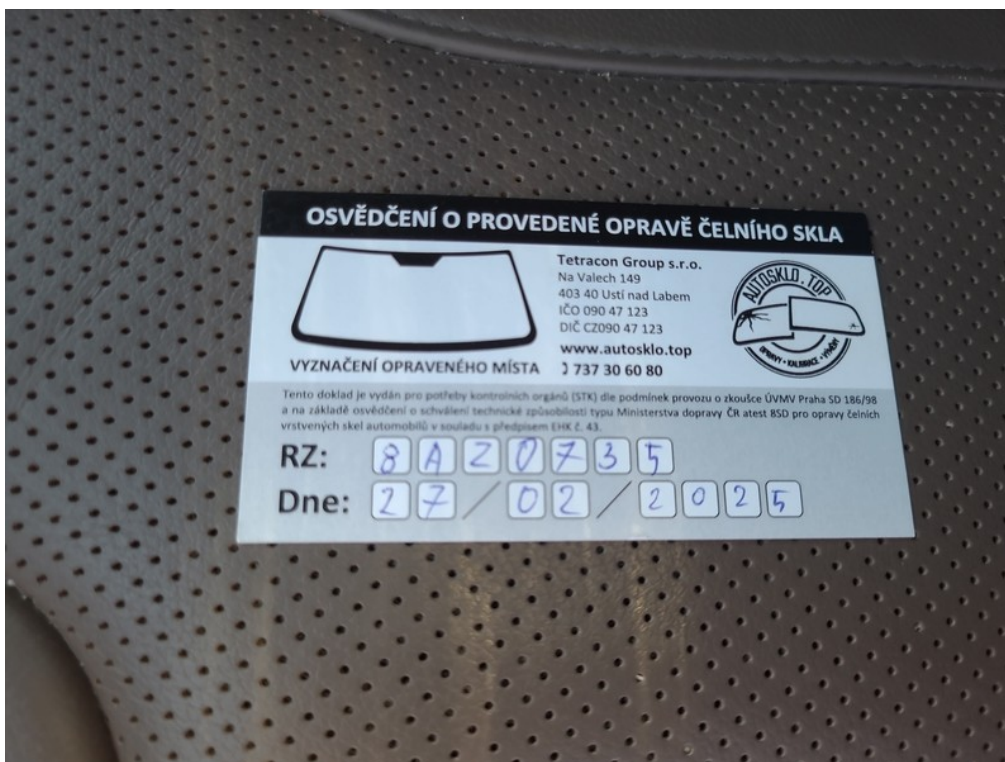
| P.č. | Poškozený díl | Druh poškození |
|---|---|---|
| 2 | Čelní sklo<br><b>Poznámka:</b> Po opravě certifikát | Poškození od odletujícího kamení |

**2 Čelní sklo - Poškození od odletujícího kamení**  
Umístění: Exteriér (vnější prostor)

Poznámka: Po opravě certifikát

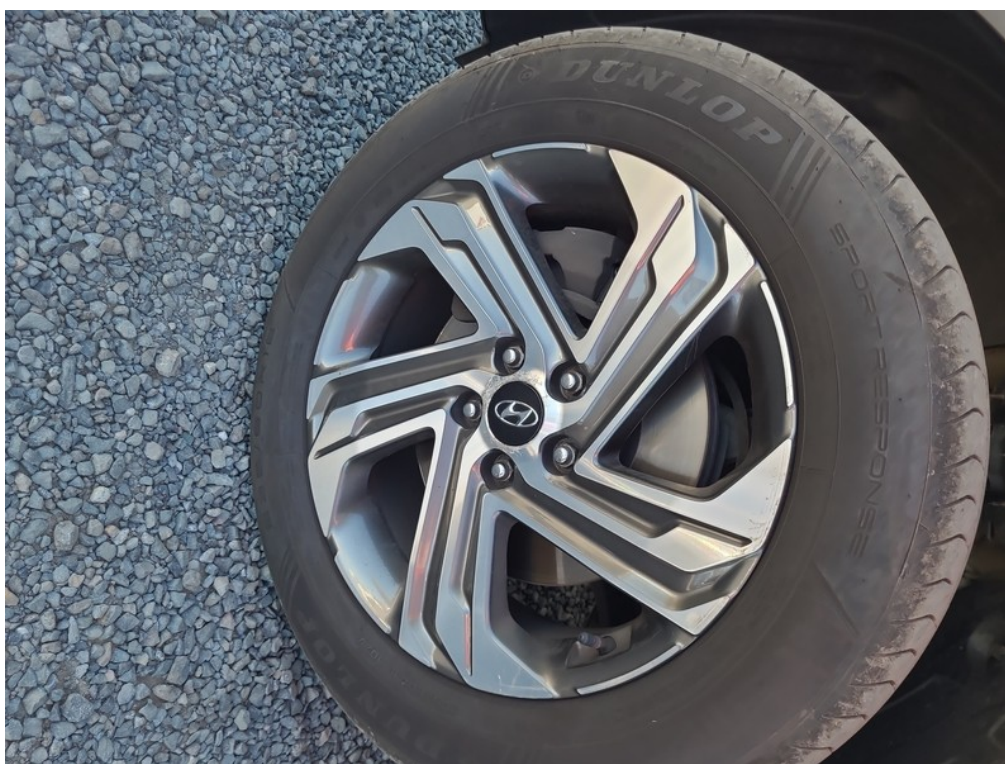
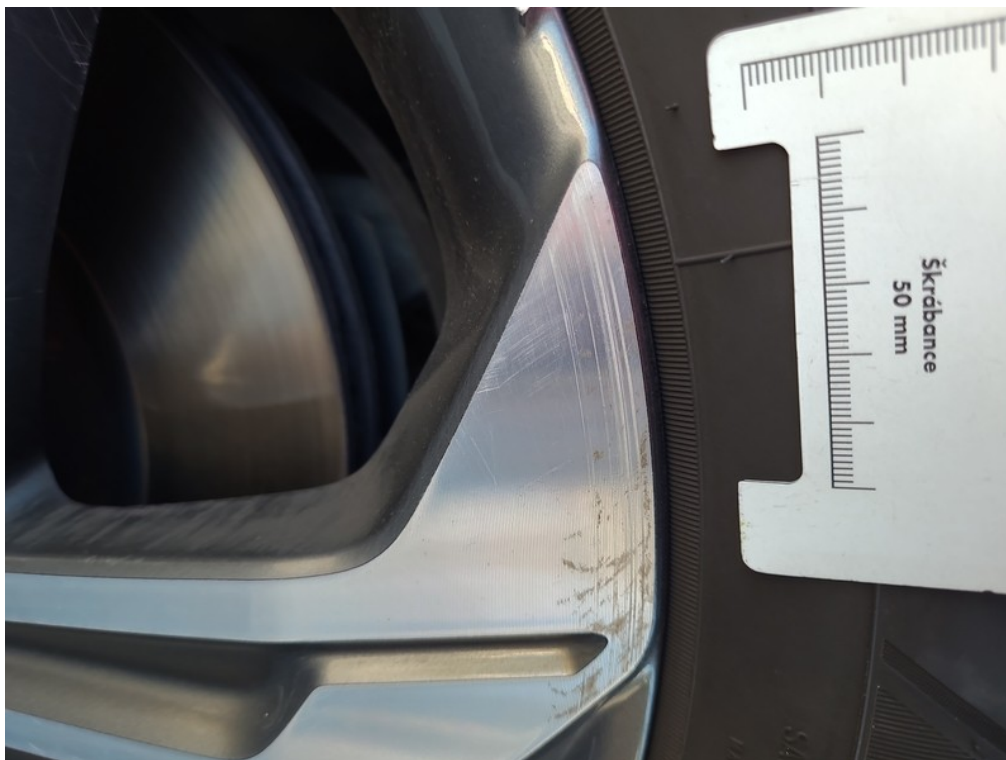
| P.č. | Poškozený díl | Druh poškození |
|---|---|---|
| 3 | Disk LP kola | Škrábance |

**3** Disk LP kola - Škrábance  
Umístění:

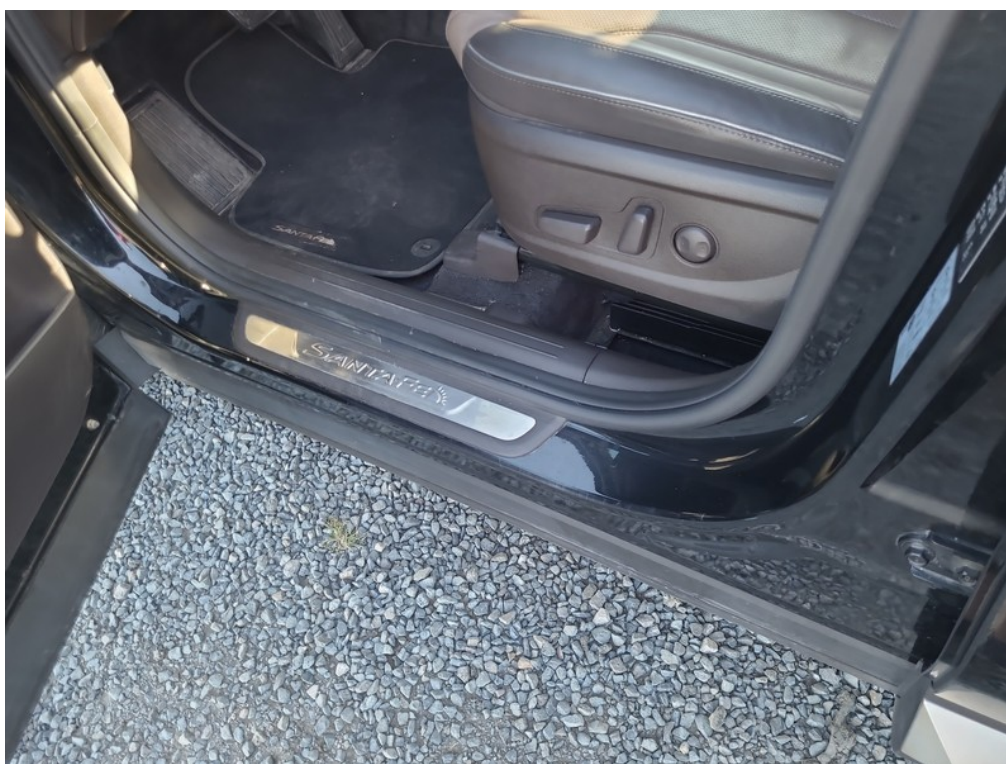
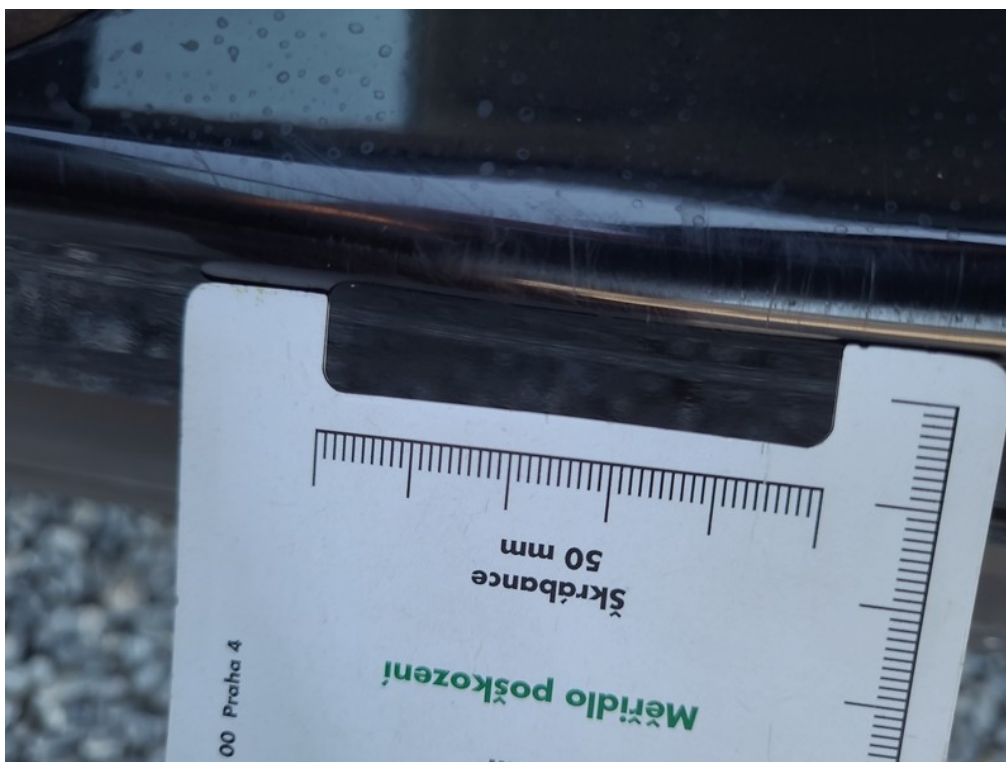
| P.č. | Poškozený díl | Druh poškození |
|---|---|---|
| 4 | Práh levý | Škrábance |

**4 Práh levý - Škrábance**  
Umístění:

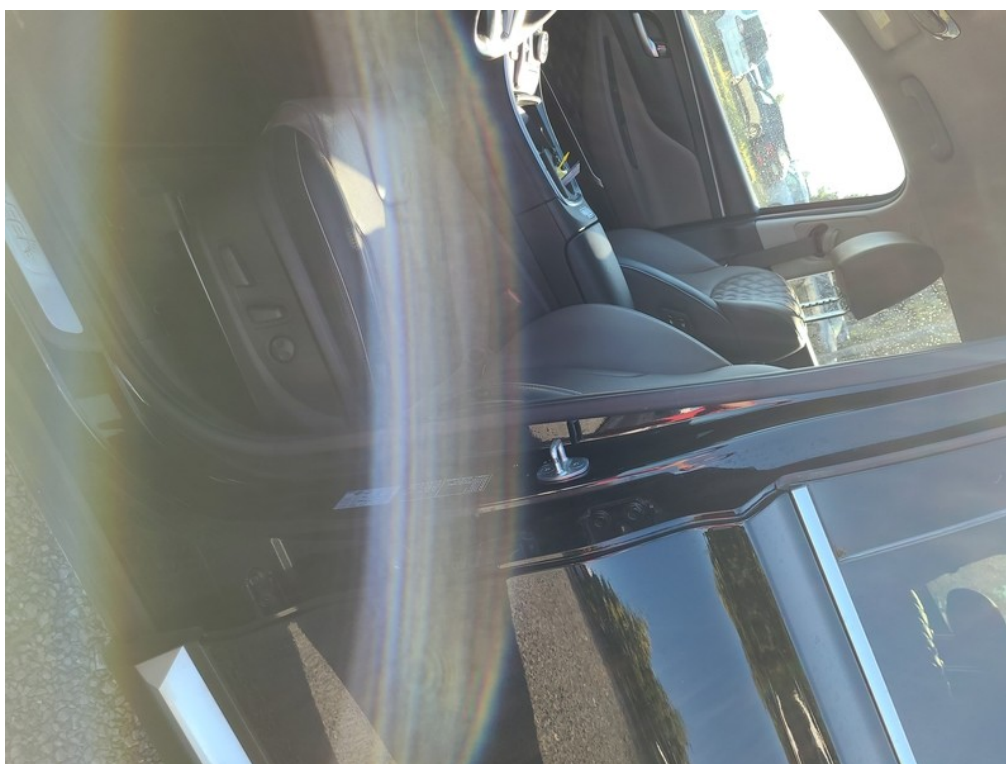
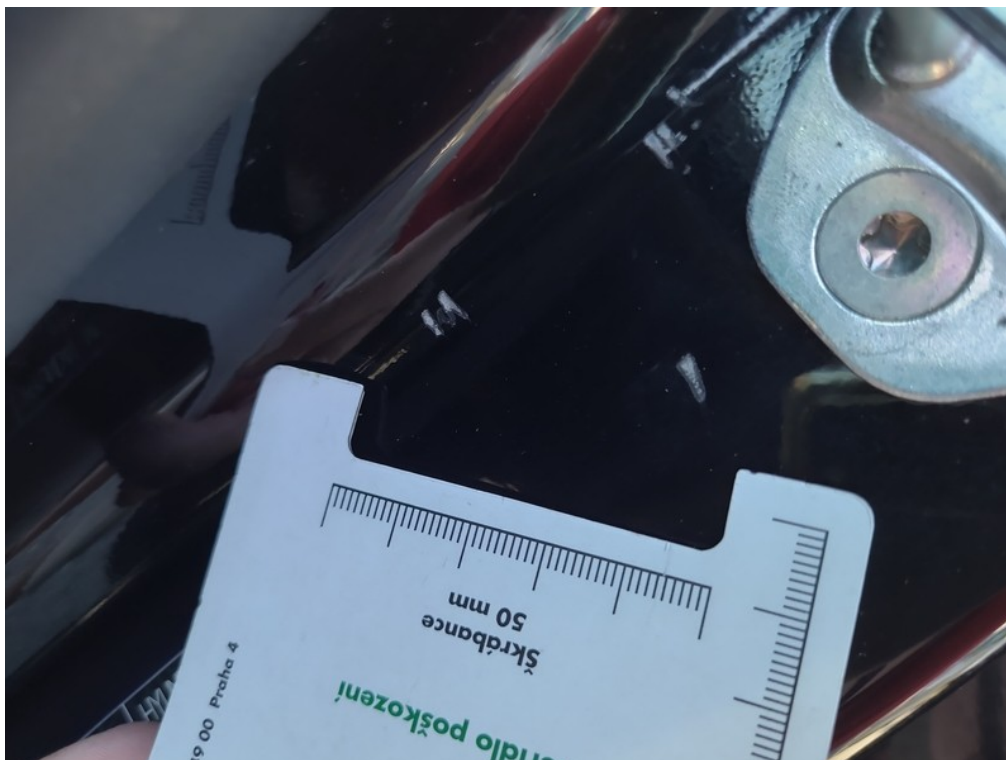
| P.č. | Poškozený díl | Druh poškození |
|---|---|---|
| 5 | B sloupek levý | Škrábance |

**5 B sloupek levý - Škrábance**  
Umístění:

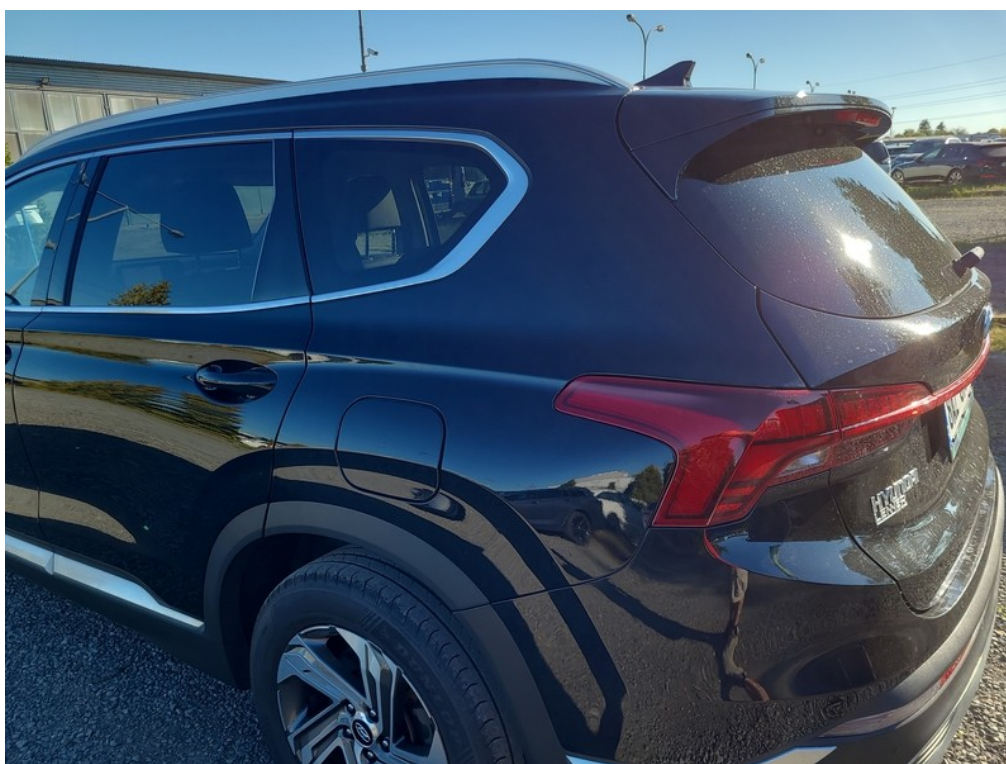
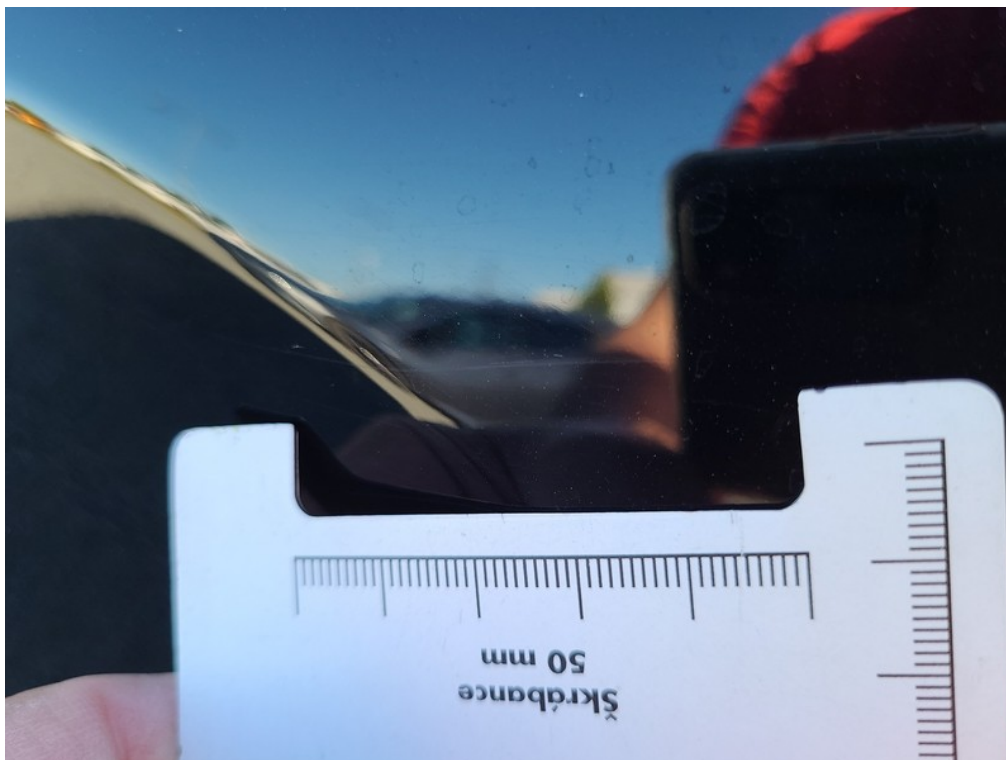
| P.č. | Poškozený díl | Druh poškození |
|---|---|---|
| 6 | Bočnice zadní levá | Škrábance |

**6 Bočnice zadní levá - Škrábance**  
Umístění:

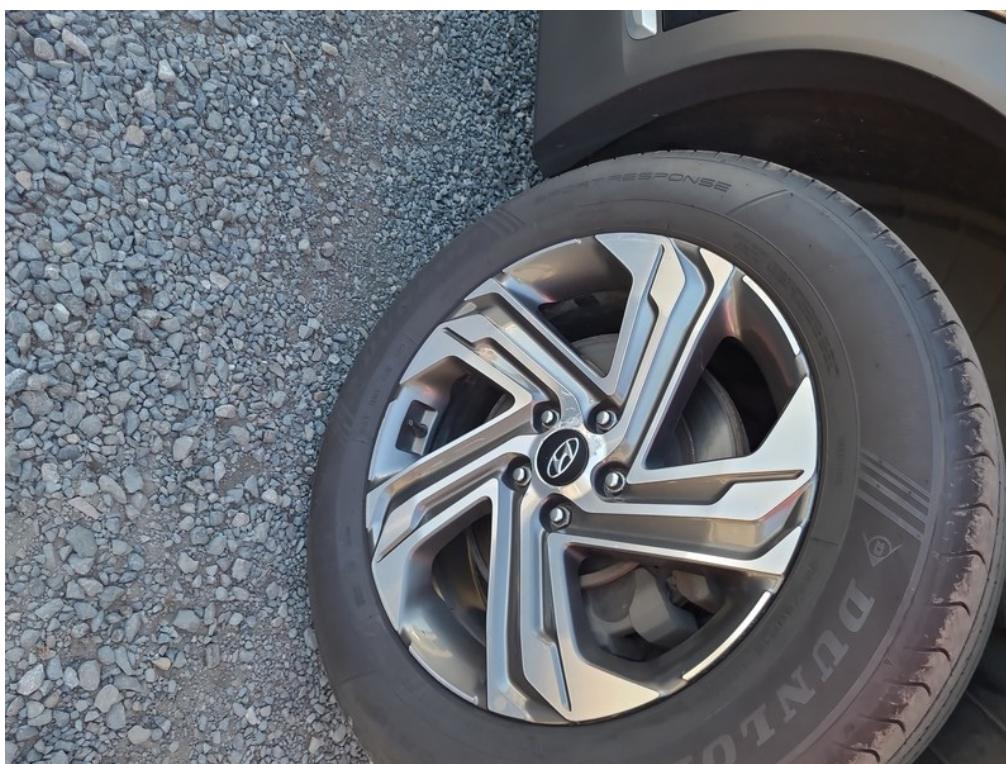
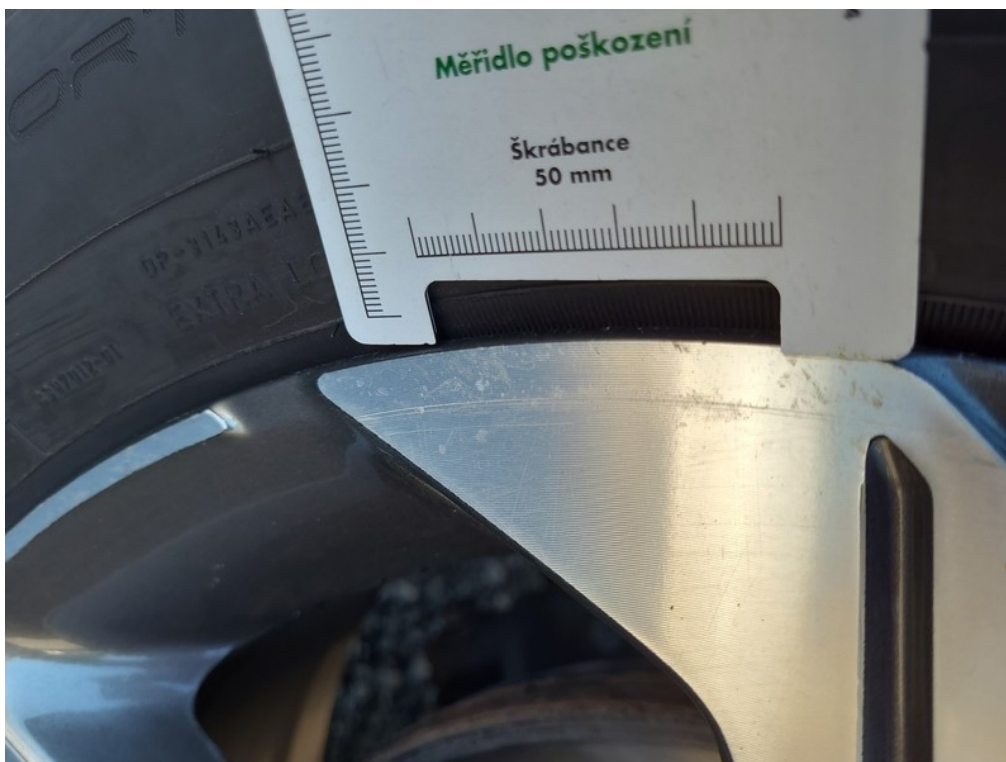
| P.č. | Poškozený díl | Druh poškození |
|---|---|---|
| 7 | Disk LZ kola | Škrábance |

**7 Disk LZ kola - Škrábance**  
Umístění:

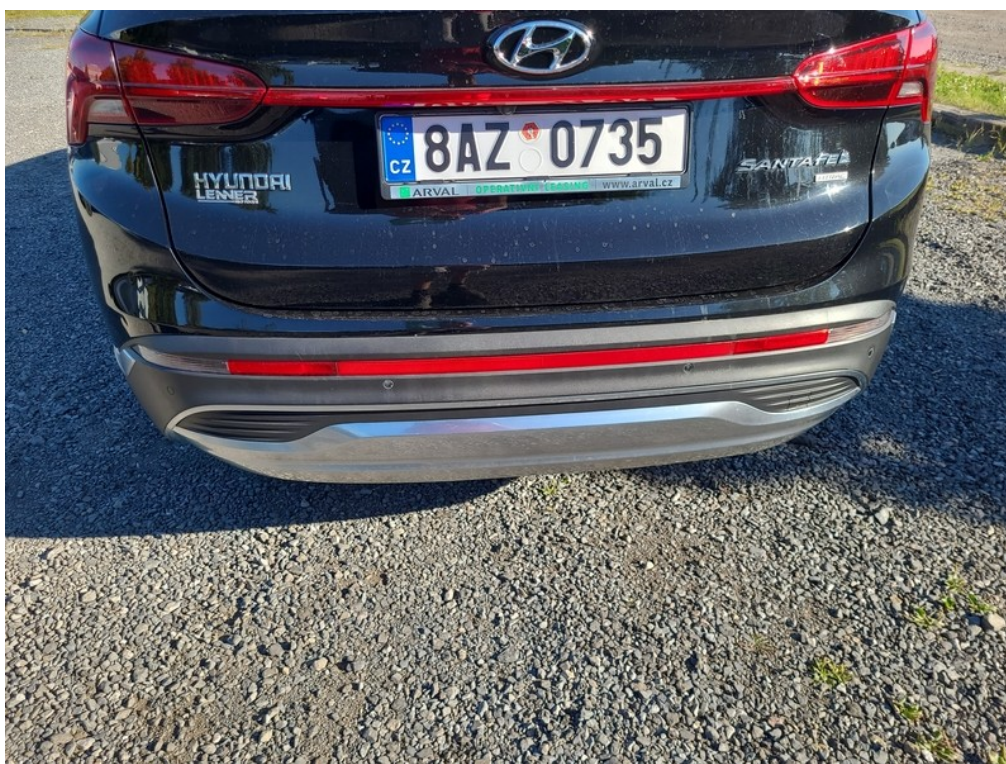
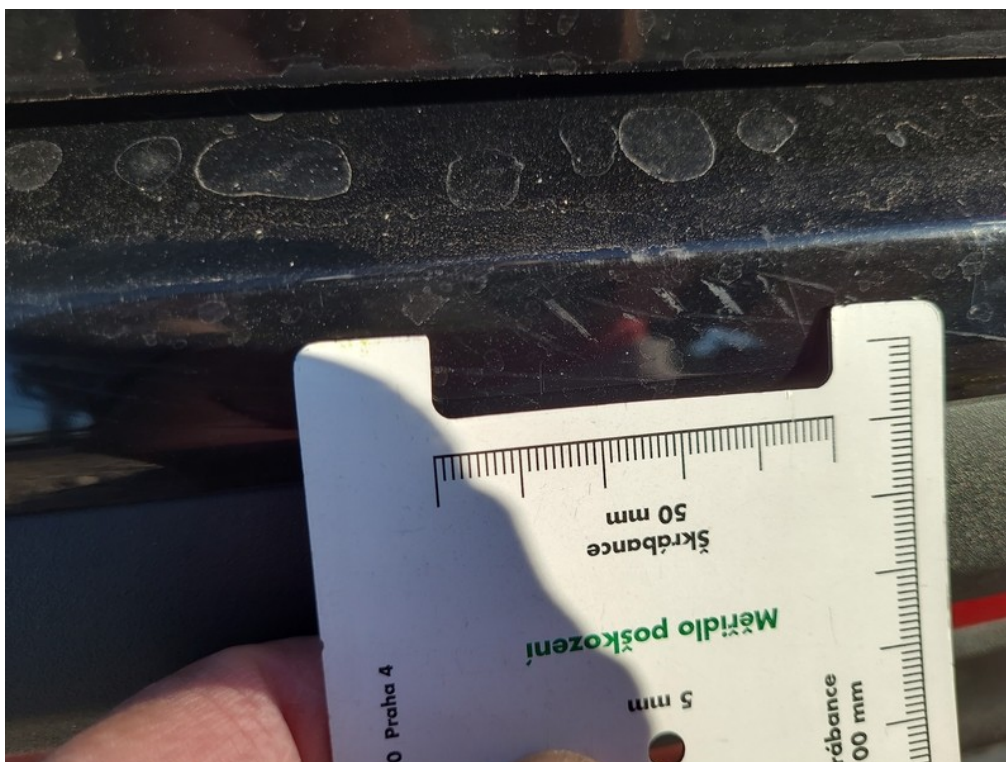
| P.č. | Poškozený díl | Druh poškození |
|---|---|---|
| 8 | Zadní nárazník | Škrábance |

**8 Zadní nárazník - Škrábance**  
Umístění:

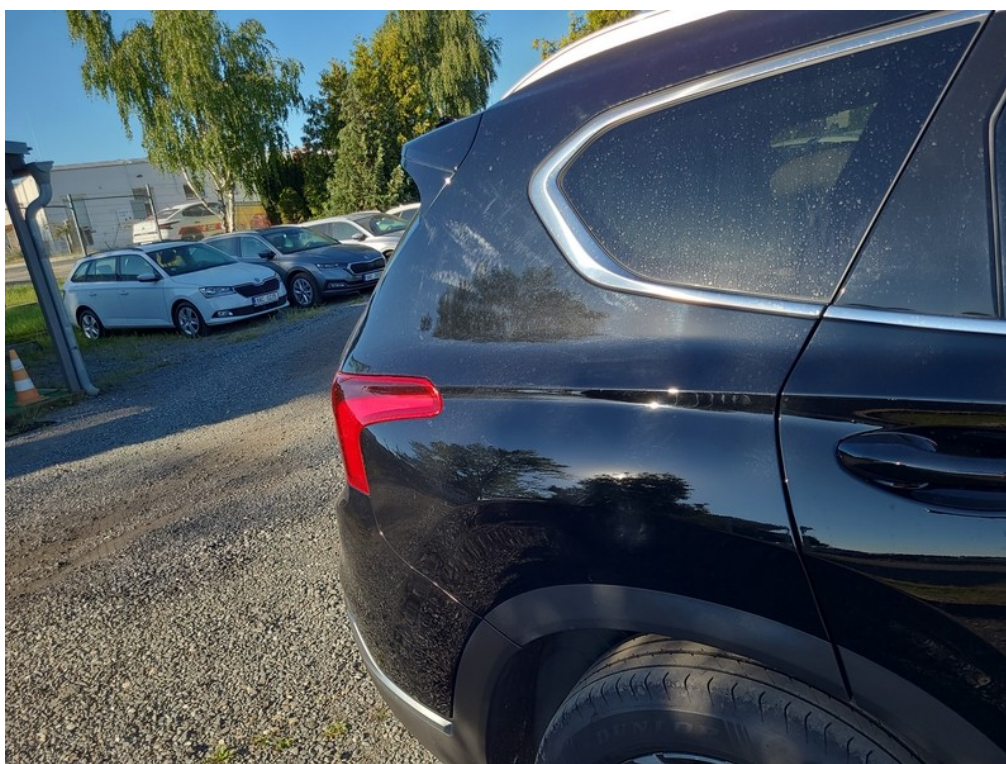
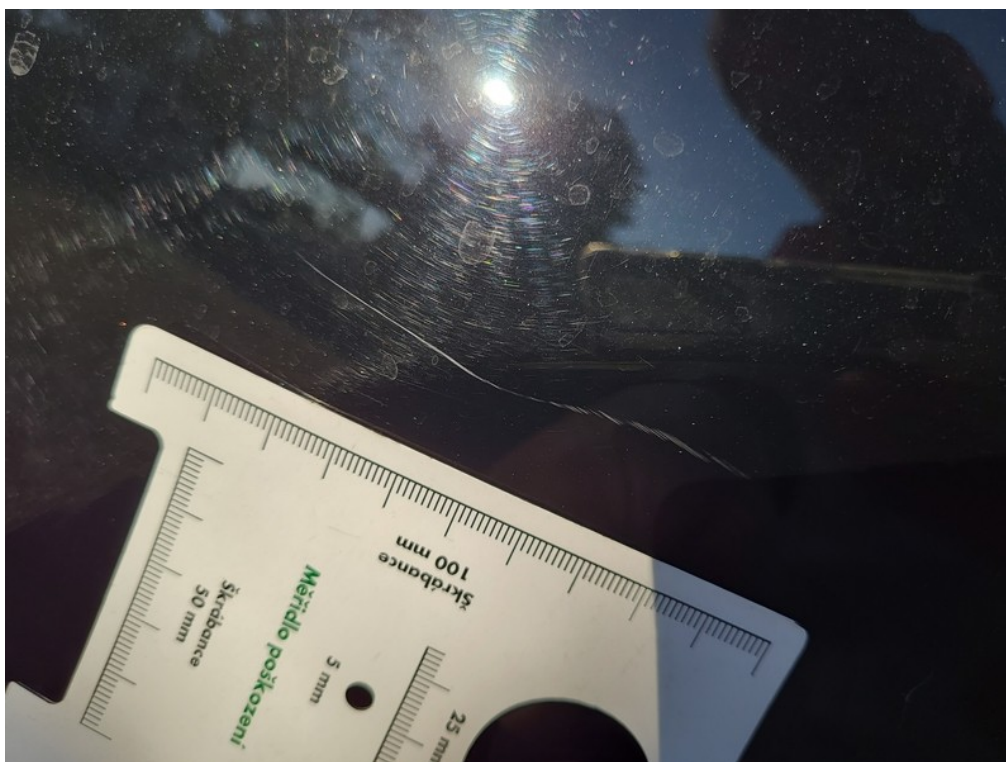
| P.č. | Poškozený díl | Druh poškození |
|---|---|---|
| 9 | Bočnice zadní pravá<br><b>Poznámka:</b> Částečně rozlešitelné. | Škrábance |

**9 Bočnice zadní pravá - Škrábance**  
Umístění: Exteriér (vnější prostor)

Poznámka: Částečně rozležitelné.

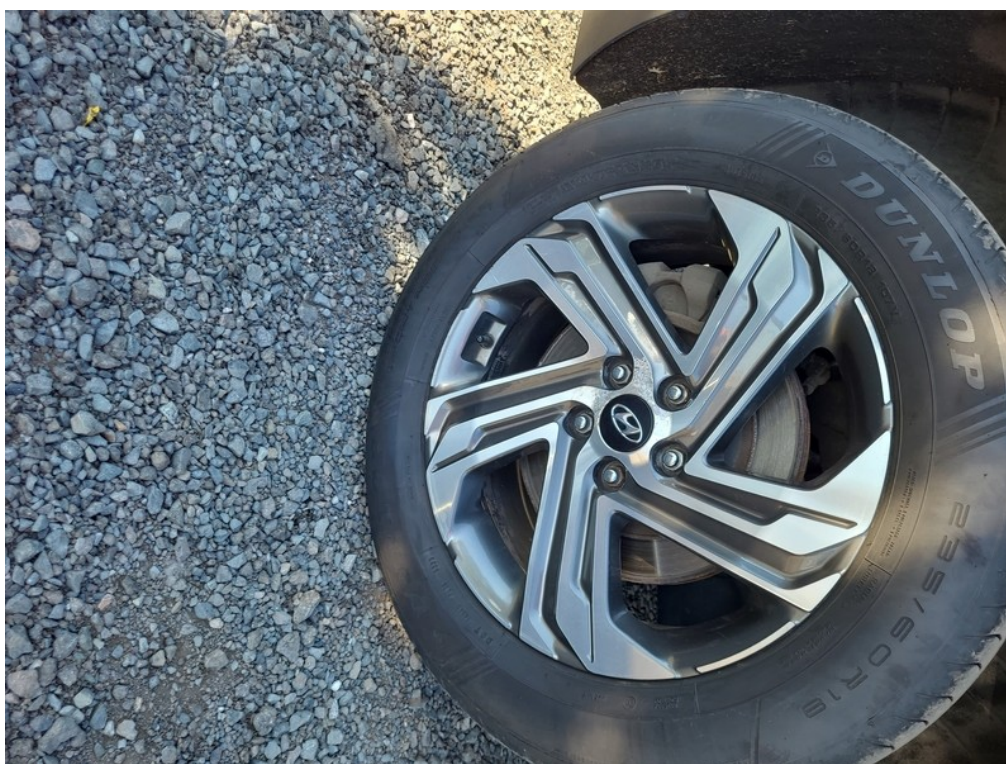
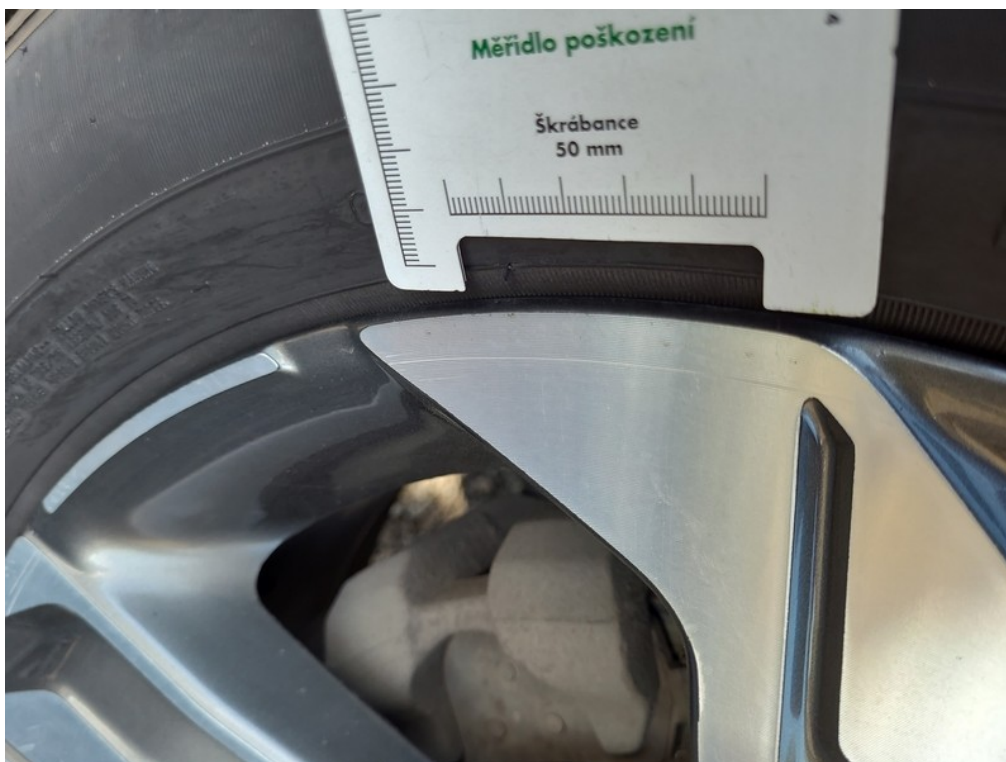
| P.č. | Poškozený díl | Druh poškození |
|---|---|---|
| 10 | Disk PZ kola | Škrábance |

10 Disk PZ kola - Škrábance  
Umístění:

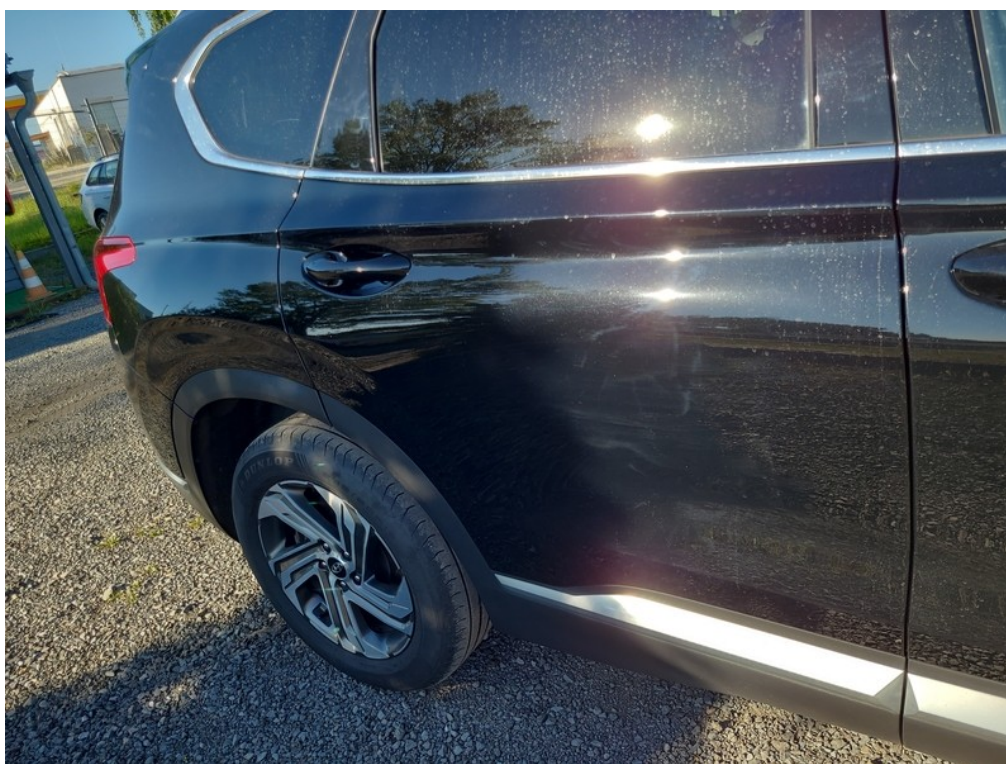
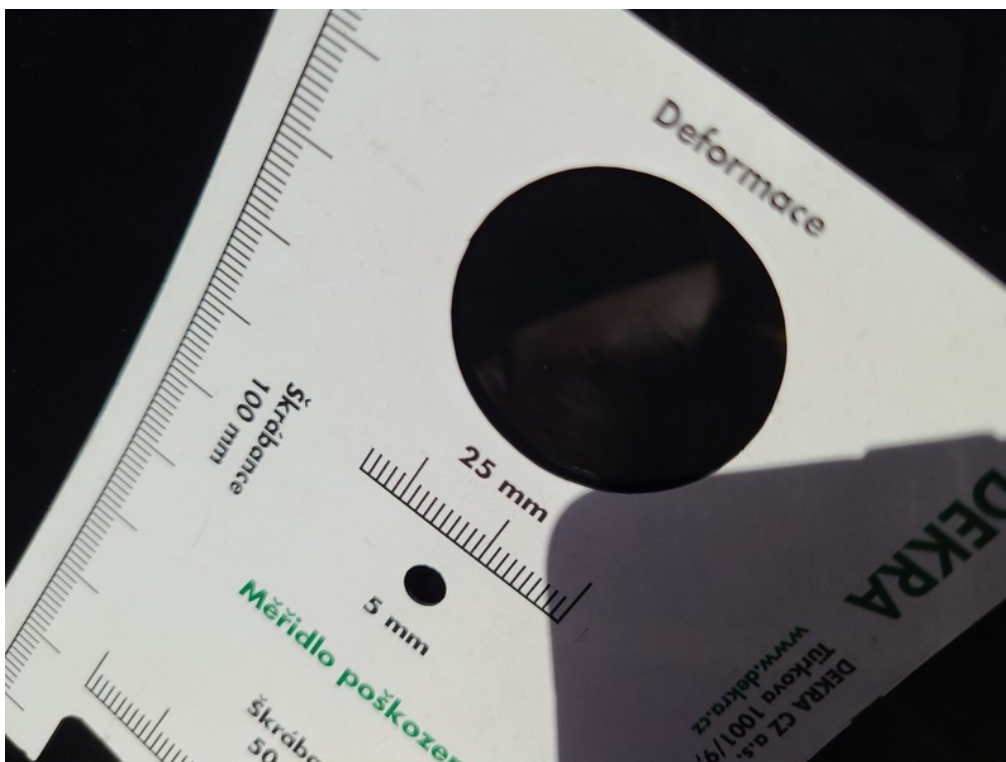
| P.č. | Poškozený díl | Druh poškození |
|---|---|---|
| 11 | Dveře zadní pravé<br><b>Poznámka:</b> +škrábance | Jamka |

**11 Dveře zadní pravé - Jamka**  
Umístění:

Poznámka: +škrábance

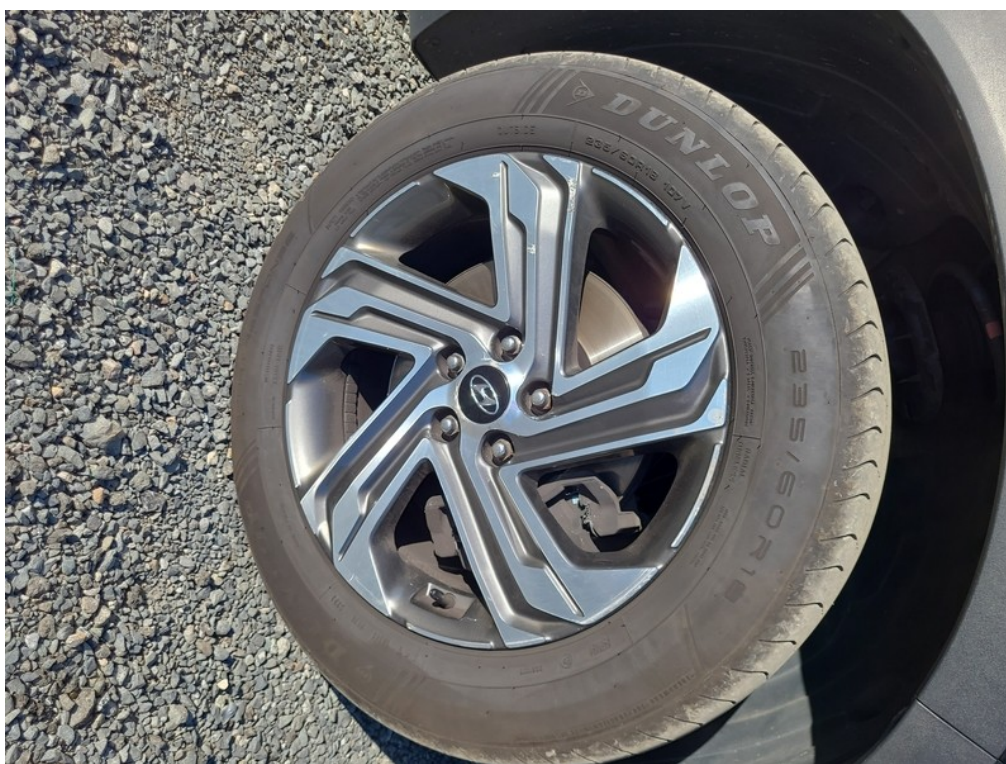
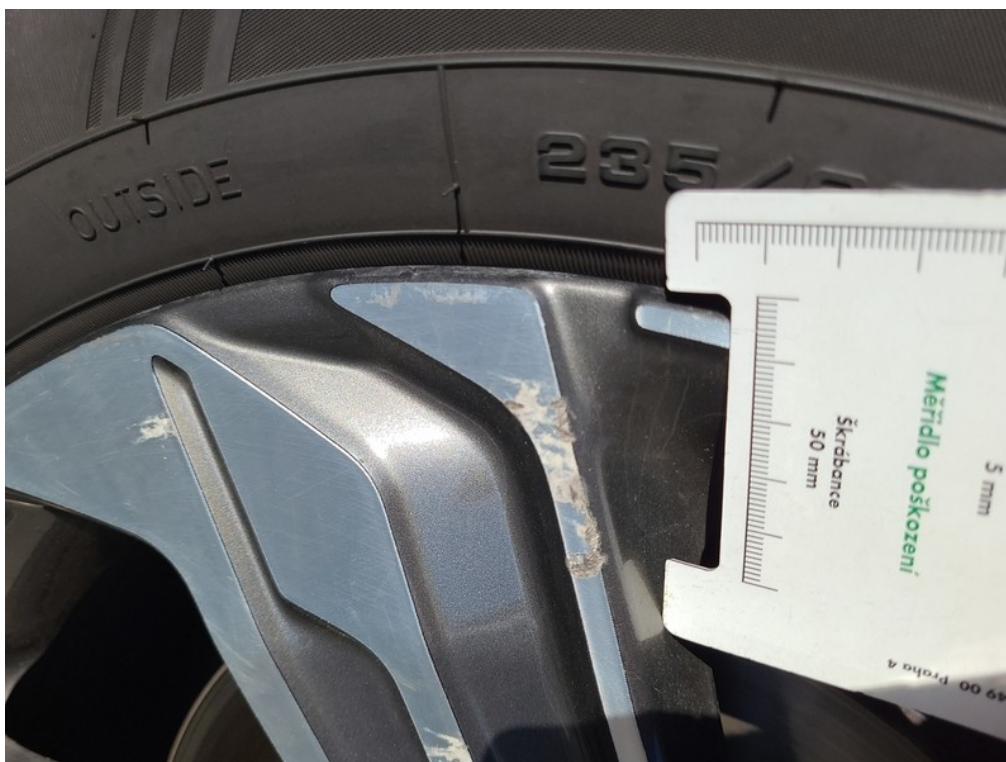
| P.č. | Poškozený díl | Druh poškození |
|---|---|---|
| 12 | Disk PP kola | Škrábance |

12 Disk PP kola - Škrábance  
Umístění:

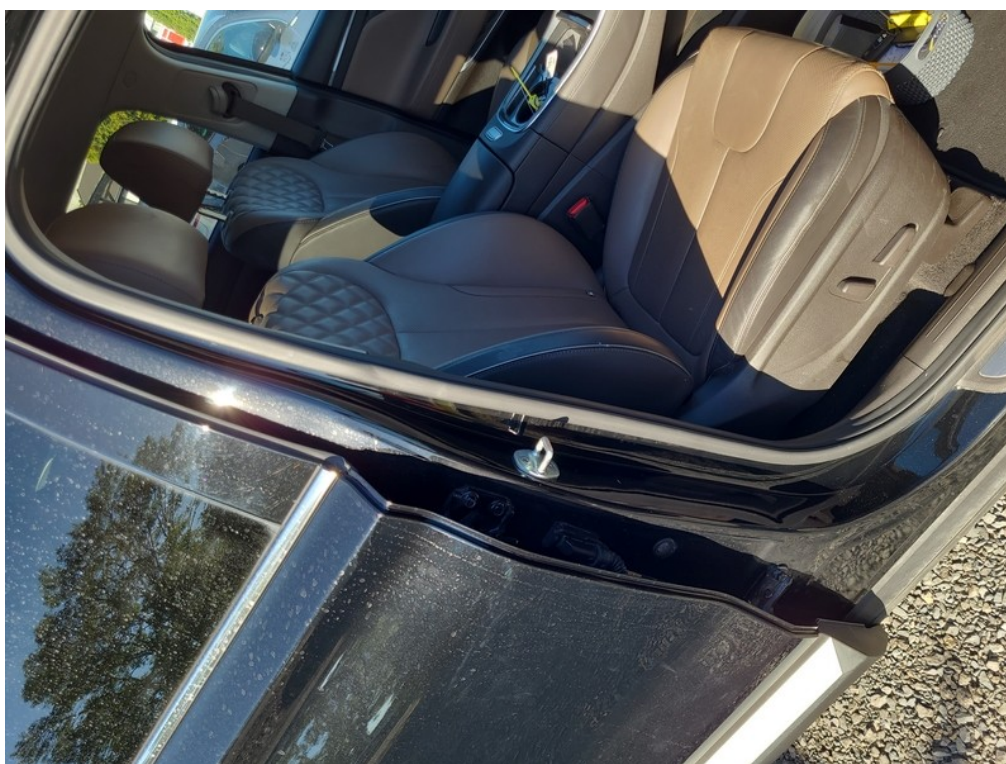
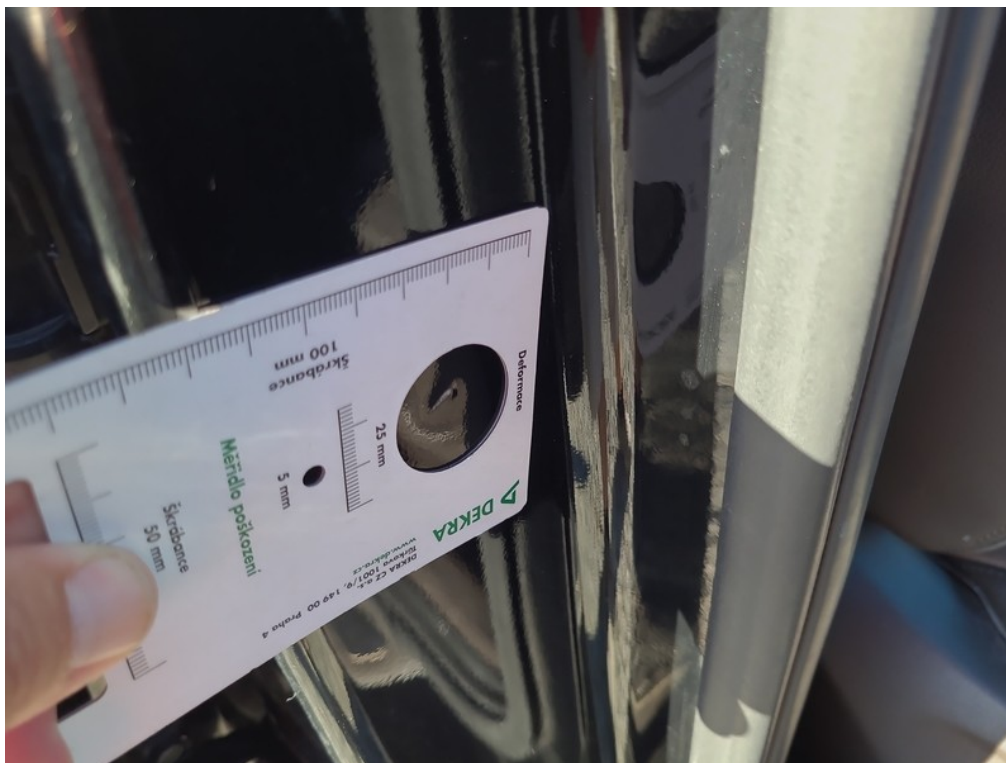
| P.č. | Poškozený díl | Druh poškození |
|---|---|---|
| 13 | B sloupek pravý<br><b>Poznámka:</b> +škrábance | Jamka |

**13 B sloupek pravý - Jamka**  
Umístění:

Poznámka: +škrábance

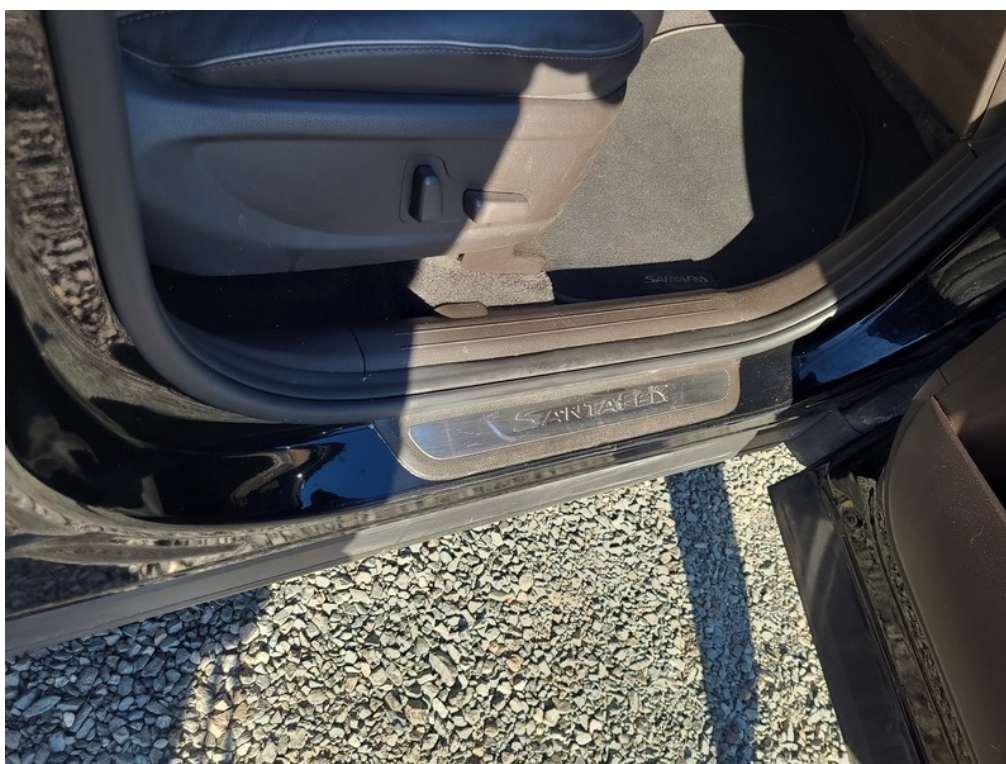
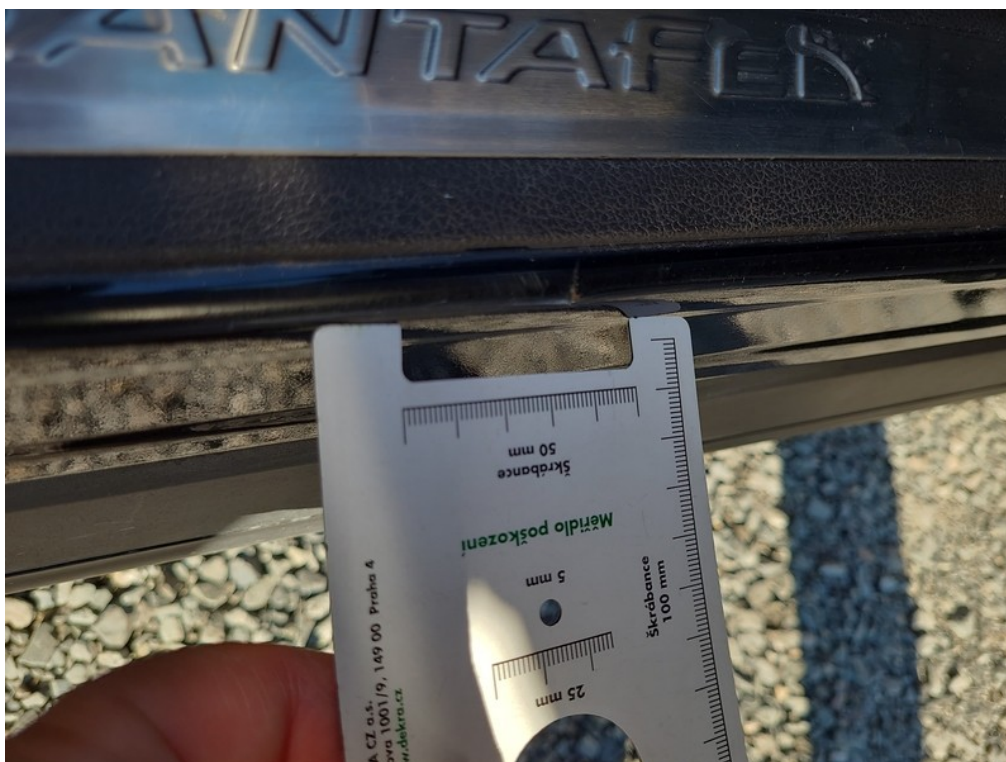
| P.č. | Poškozený díl | Druh poškození |
|---|---|---|
| 14 | Práh pravý | Škrábance |

**14** Práh pravý - Škrábance  
Umístění:
