**DEKRA CZ a.s.**

**ARVAL CZ s.r.o.**

| RZ: | <b>8AZ0735</b> | VIN: | KMHS381HHMU396378 |
| Model vozidla: | Hyundai Santa Fe (TM)(2020) | Provedení: | SantFe 2.2CRDi Smart 4x4 Aut |

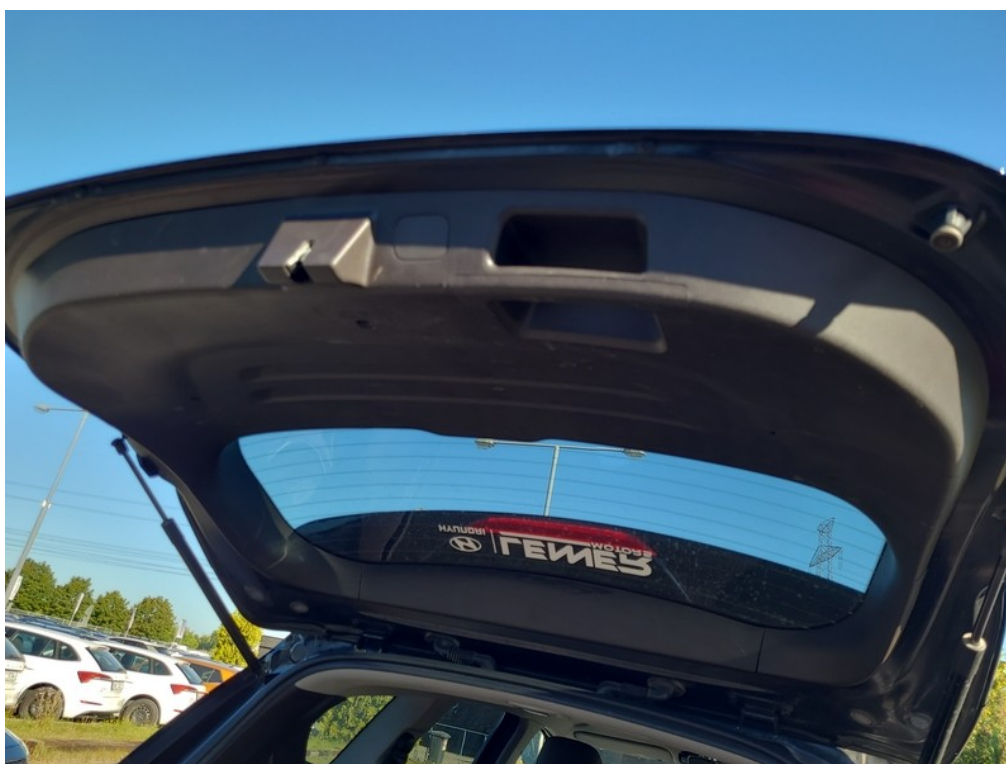
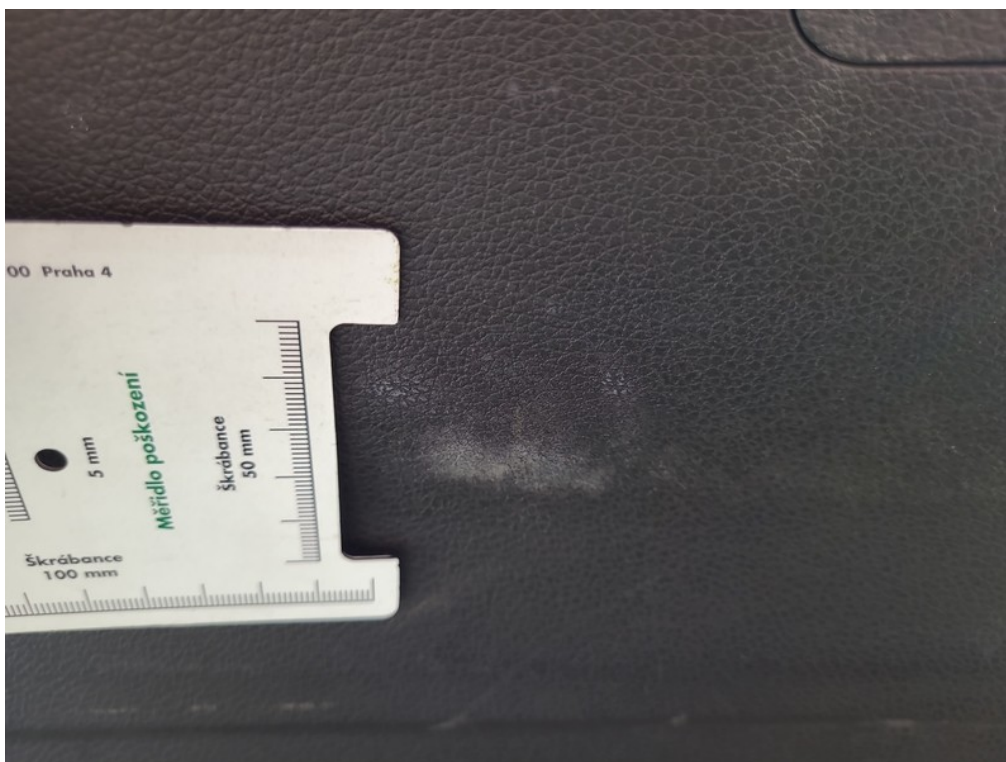
| P.č. | Poškozený díl | Druh poškození |
|---|---|---|
| 15 | Plastový kryt víka zav. prostoru | Škrábance |

**15** Plastový kryt víka zav. prostoru - Škrábance  
Umístění: Interiér (vnitřní prostor)

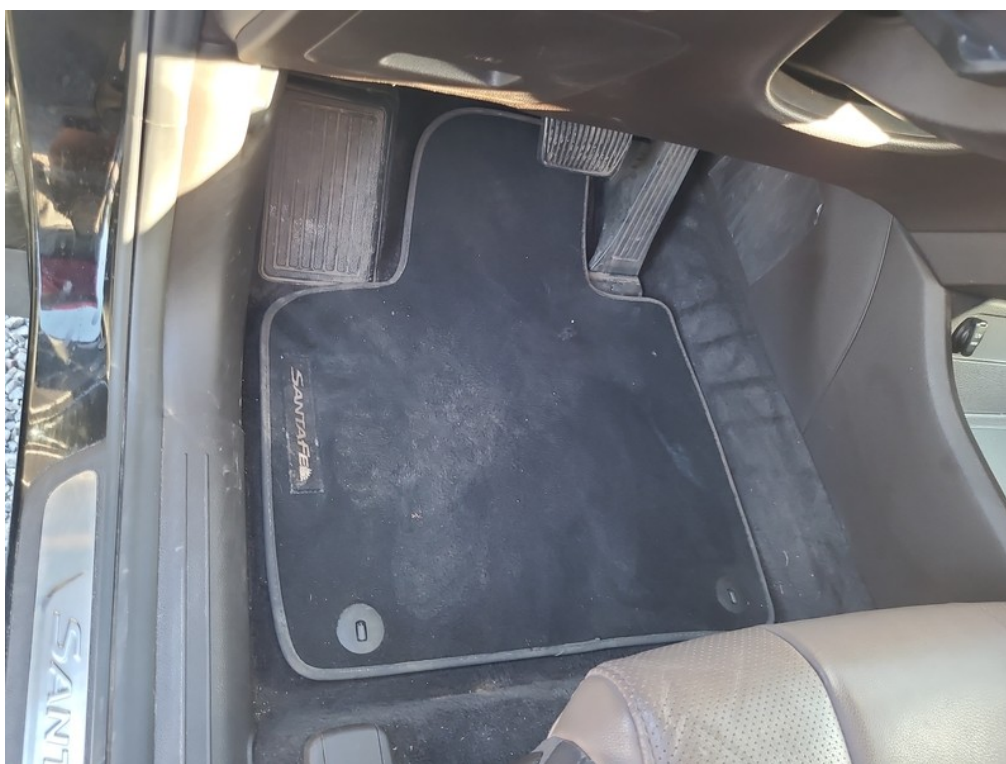
| P.č. | Poškozený díl | Druh poškození |
|---|---|---|
| 16 | Přídavný koberec LP | Opotřebení |

**16** Přídavný koberec LP - Opatření  
Umístění: Interiér (vnitřní prostor)

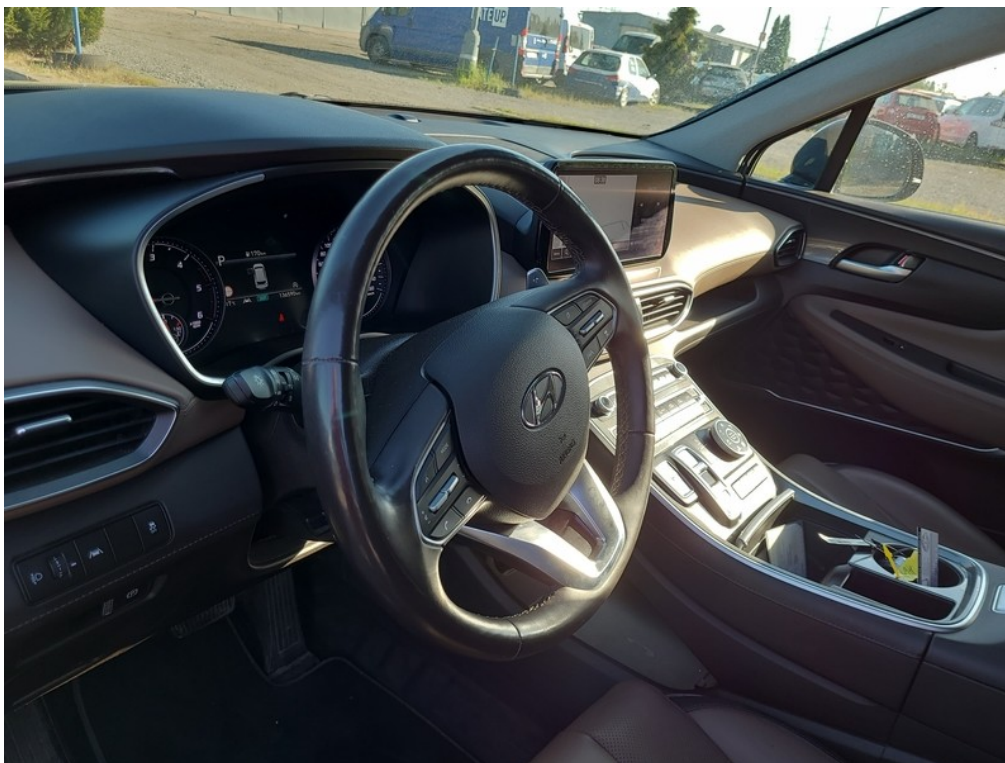
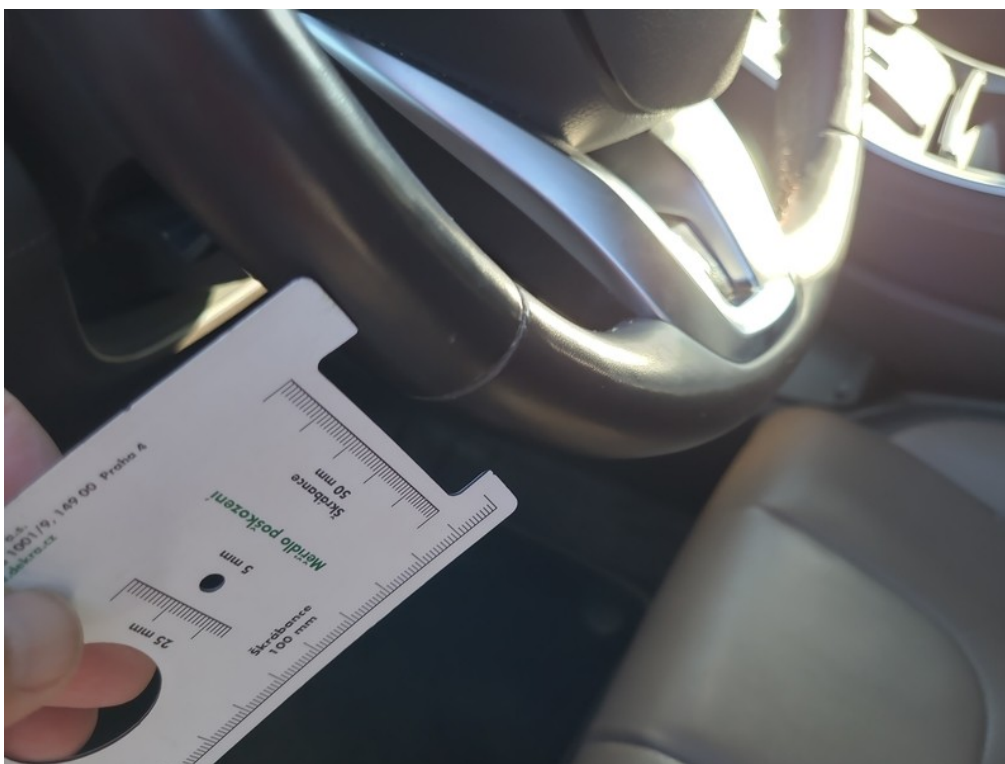
| P.č. | Poškozený díl | Druh poškození |
|---|---|---|
| 17 | Volant | Opotřebení |

**17** Volant - Opatření  
Umístění:

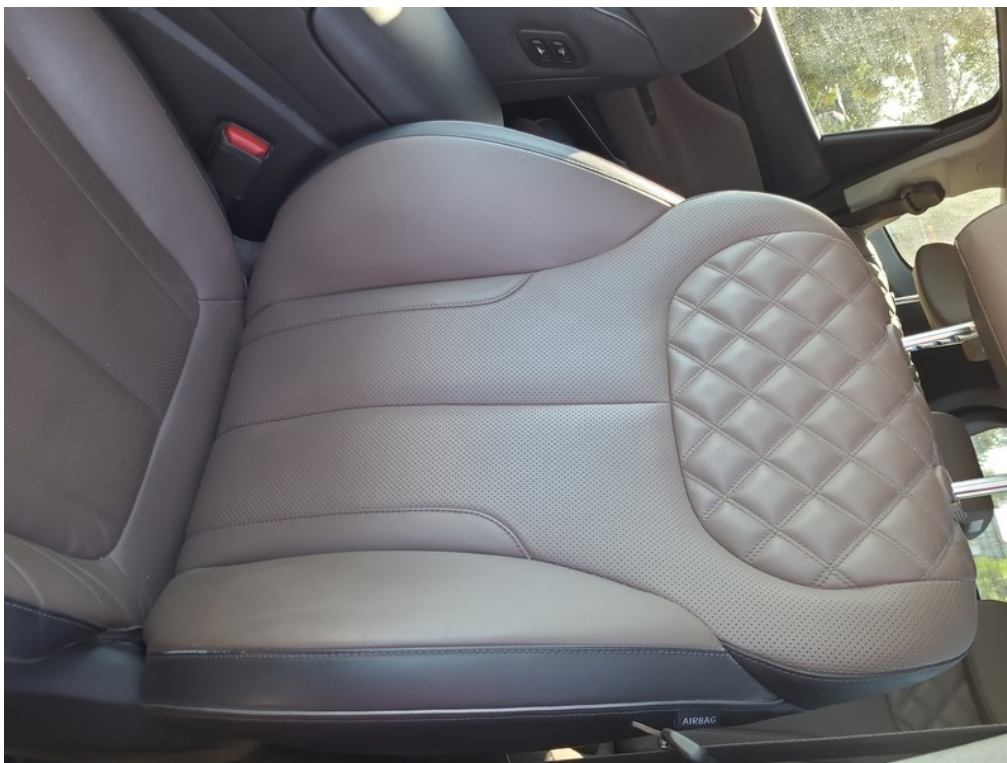
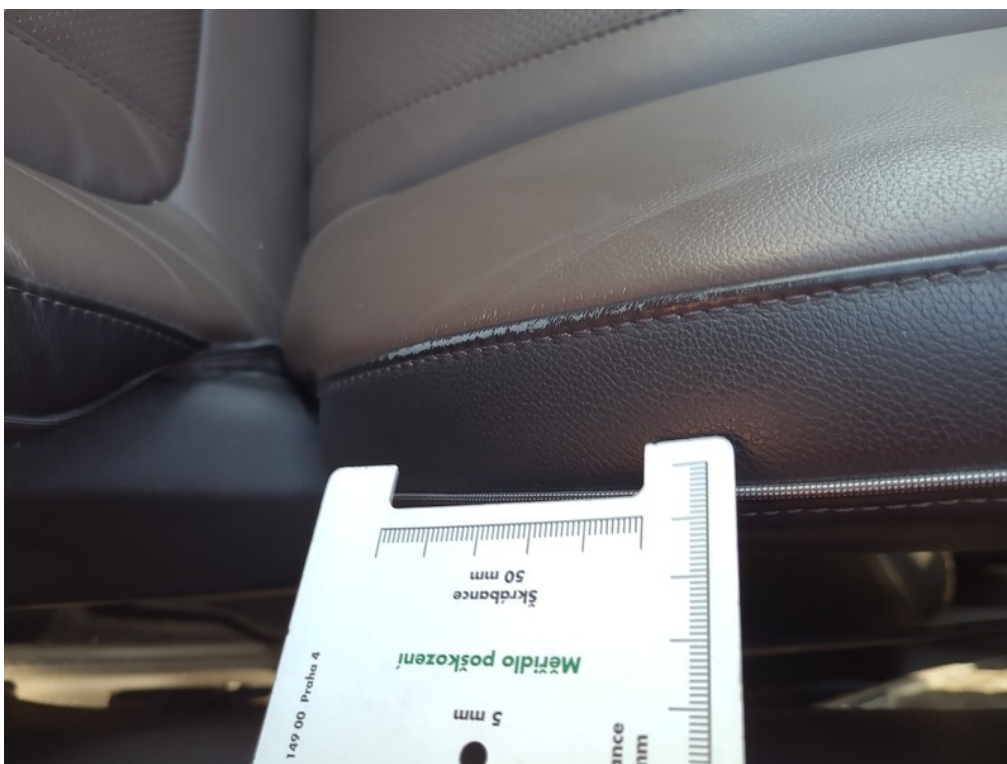
| P.č. | Poškozený díl | Druh poškození |
|---|---|---|
| 18 | Potah opěradla sedadla řidiče | Opotřebení |

**18** Potah opěradla sedadla řidiče - Opotřebení  
Umístění: Interiér (vnitřní prostor)

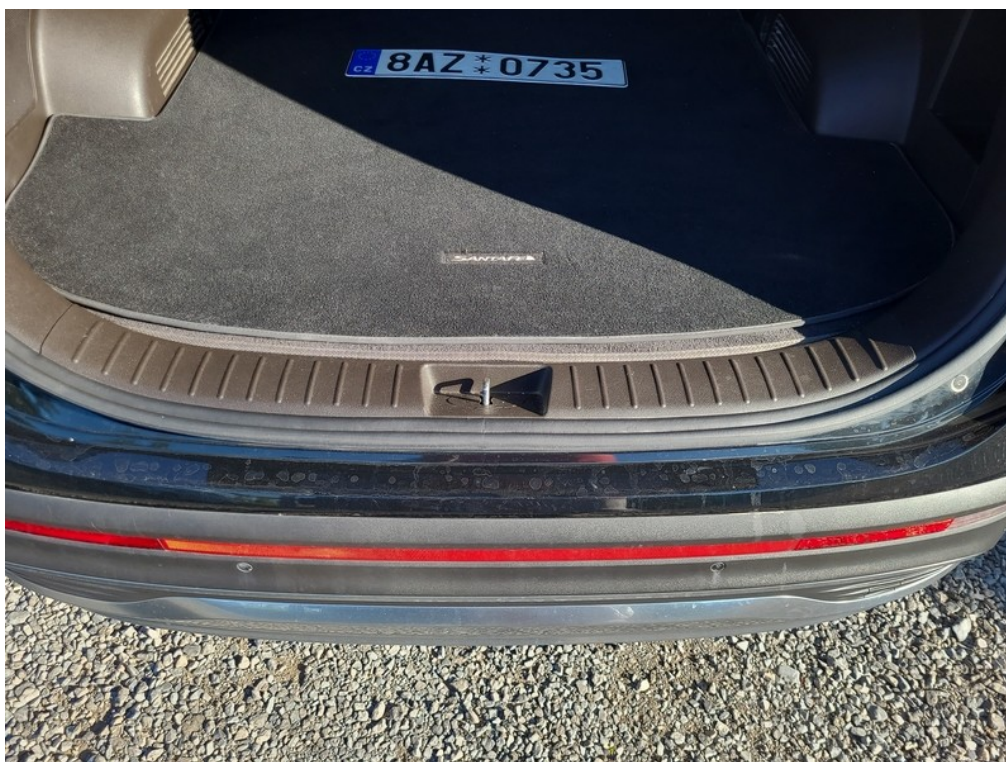
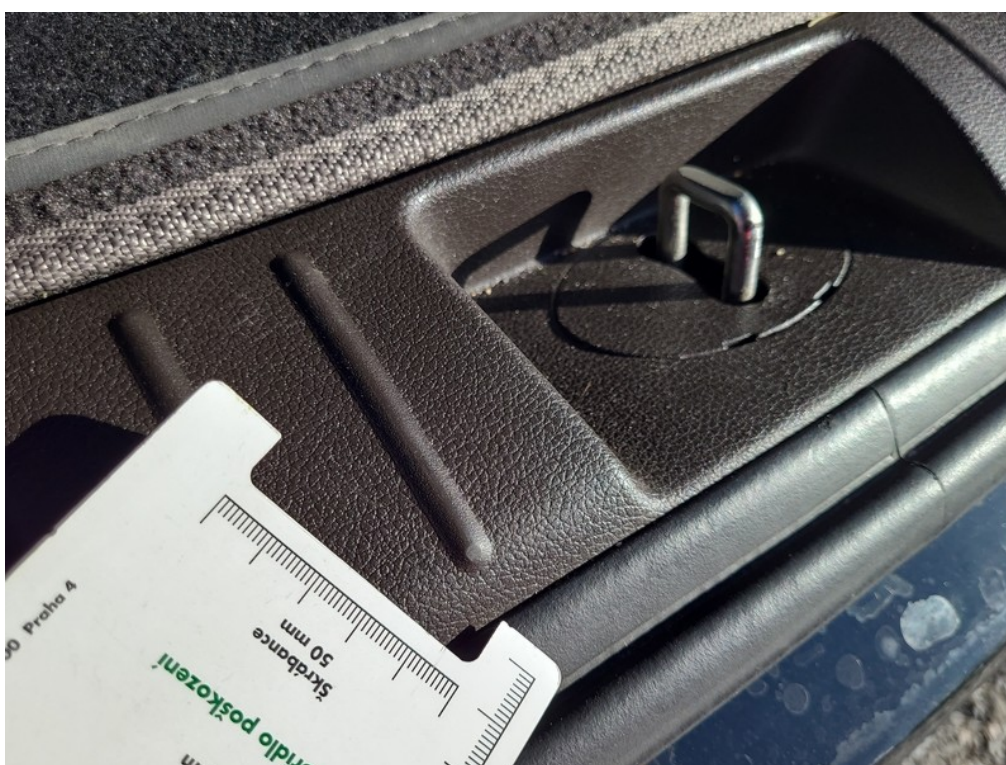
| P.č. | Poškozený díl | Druh poškození |
|---|---|---|
| 19 | Kryt zadního čela | Škrábance |

**19** Kryt zadního čela - Škrábance  
Umístění:

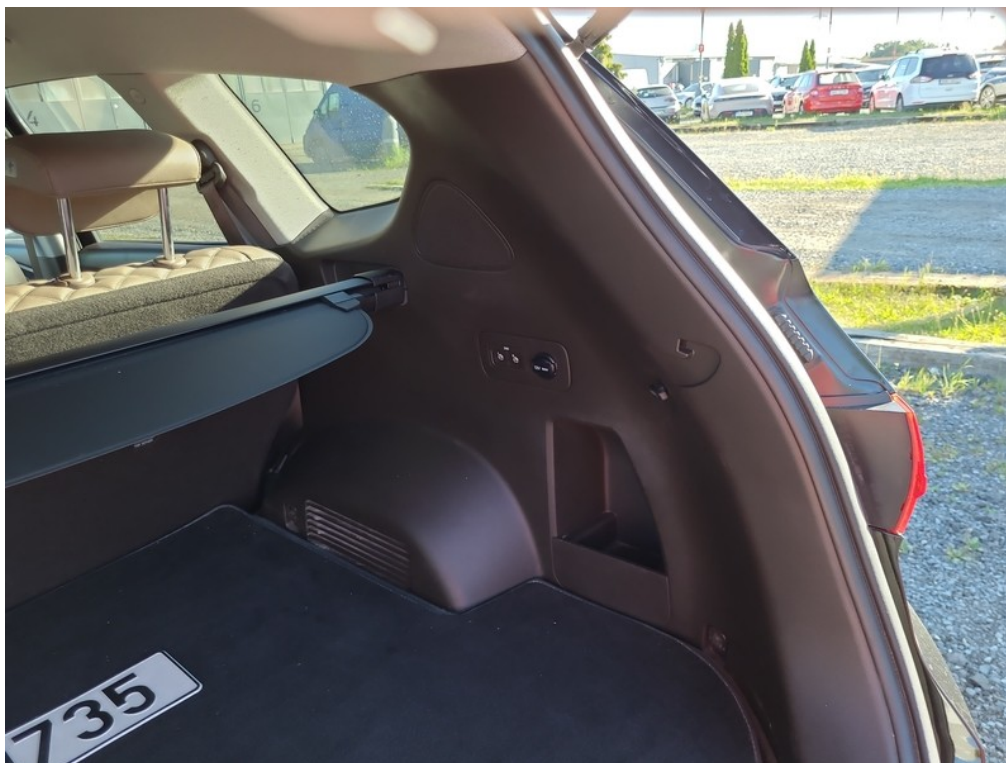
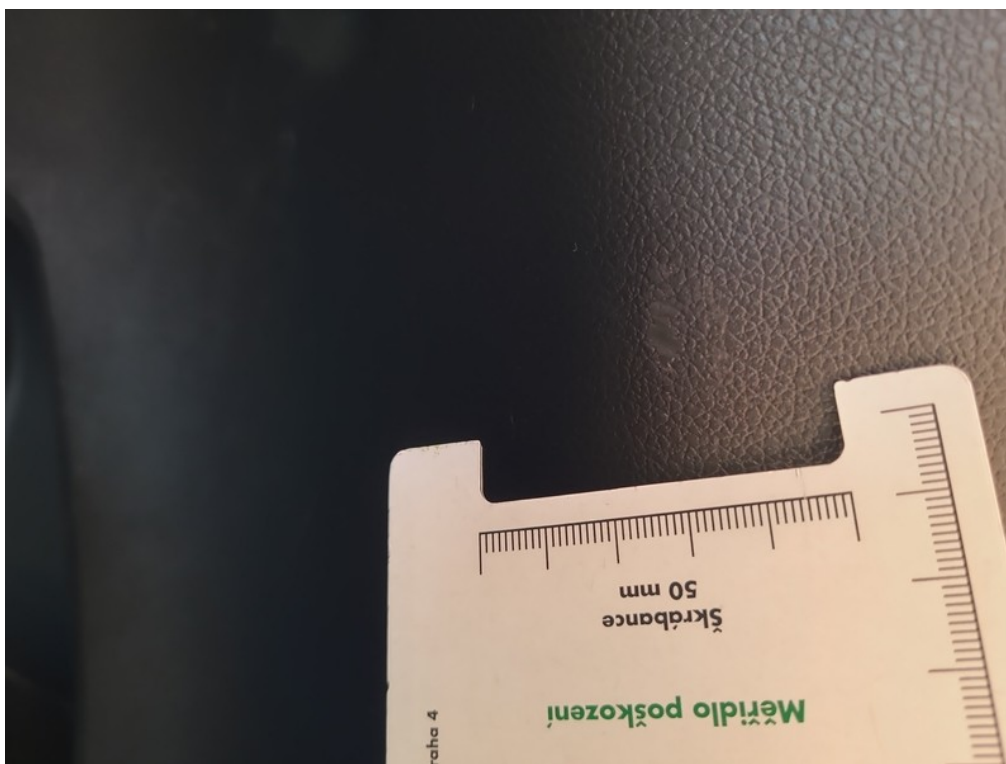
| P.č. | Poškozený díl | Druh poškození |
|---|---|---|
| 20 | Boční výplň zav. prostoru P | Škrábance |

**20** Boční výplň zav. prostoru P - Škrábance  
Umístění: Interiér (vnitřní prostor)

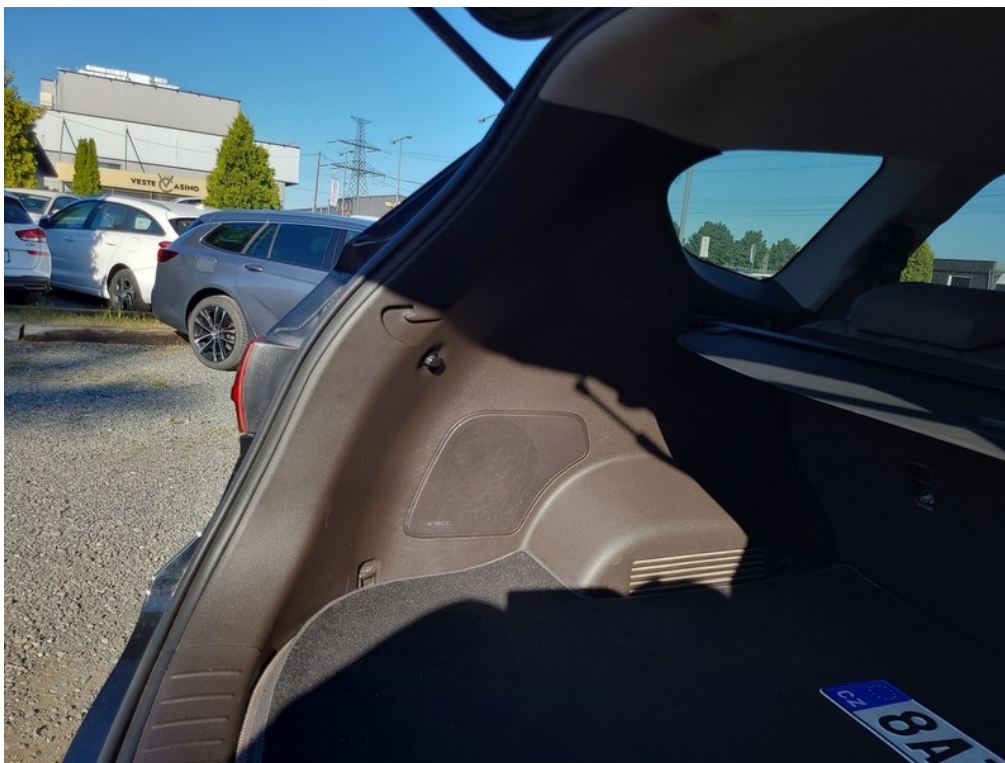
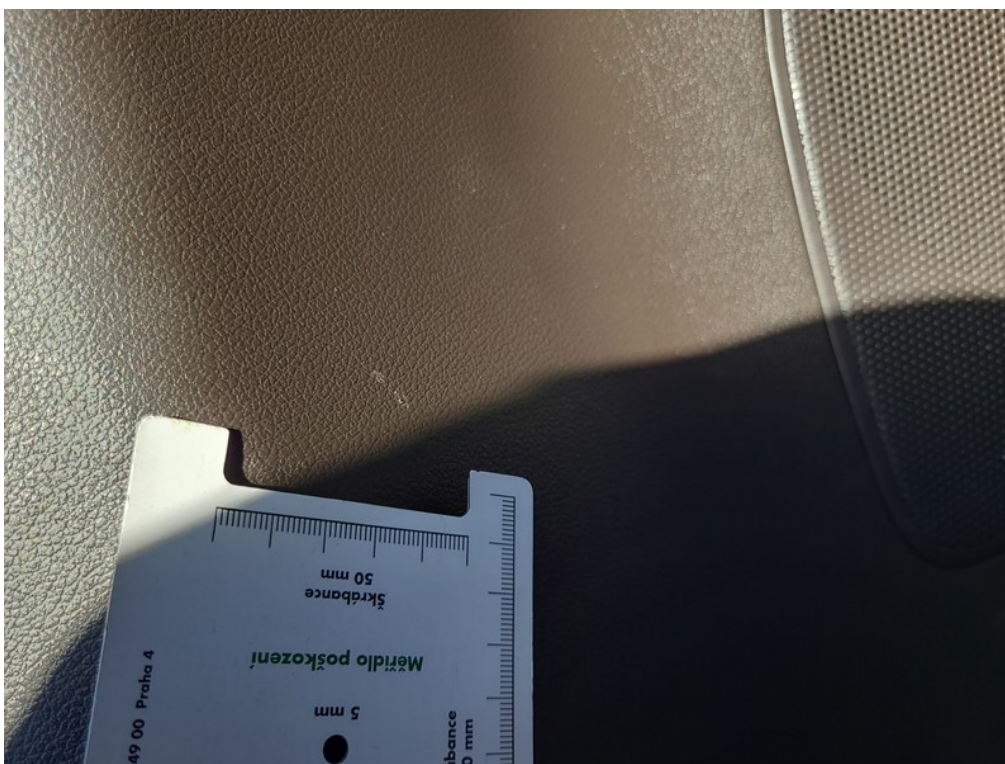
| P.č. | Poškozený díl | Druh poškození |
|---|---|---|
| 21 | Boční výplň zav. prostoru L | Škrábance |

**21** Boční výplň zav. prostoru L - Škrábance  
Umístění: Interiér (vnitřní prostor)

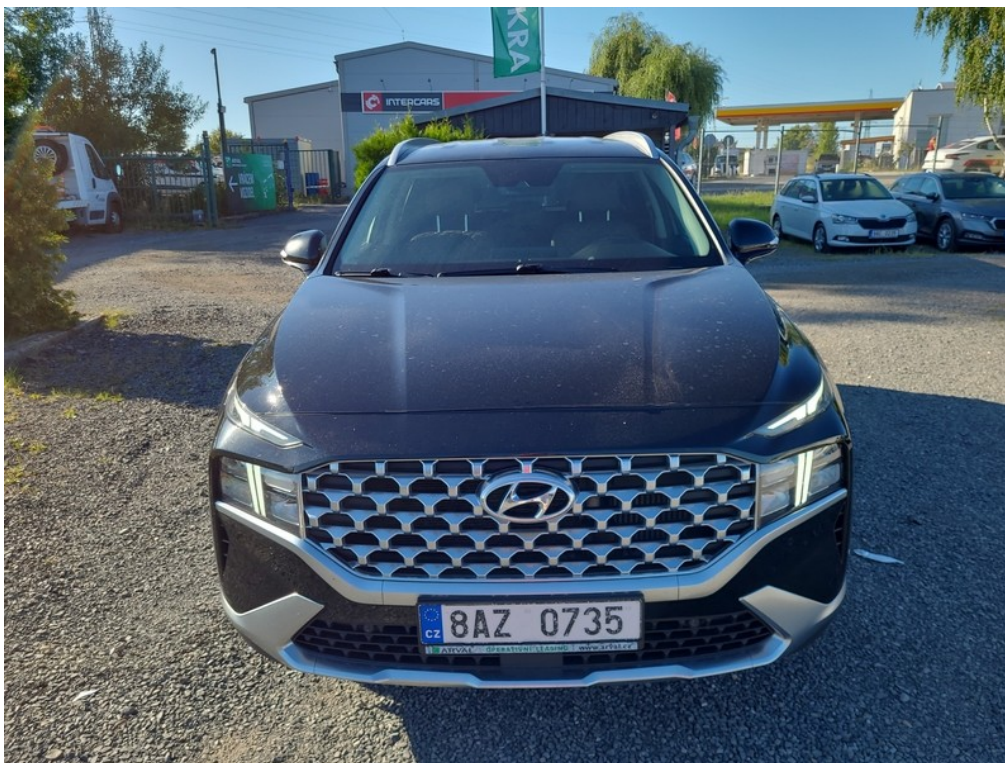
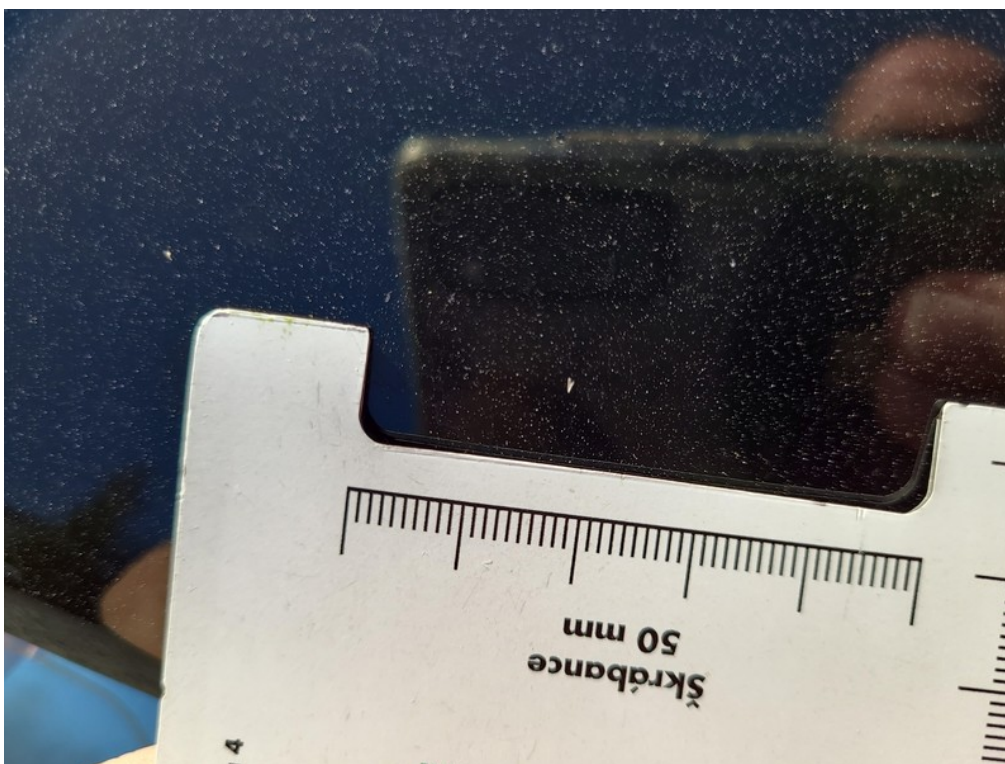
| P.č. | Poškozený díl | Druh poškození |
|---|---|---|
| 22 | Přední část vozidla | Poškození od odletujícího kamení |

**22** Přední část vozidla - Poškození od odletujícího kamení  
Umístění: Ostatní

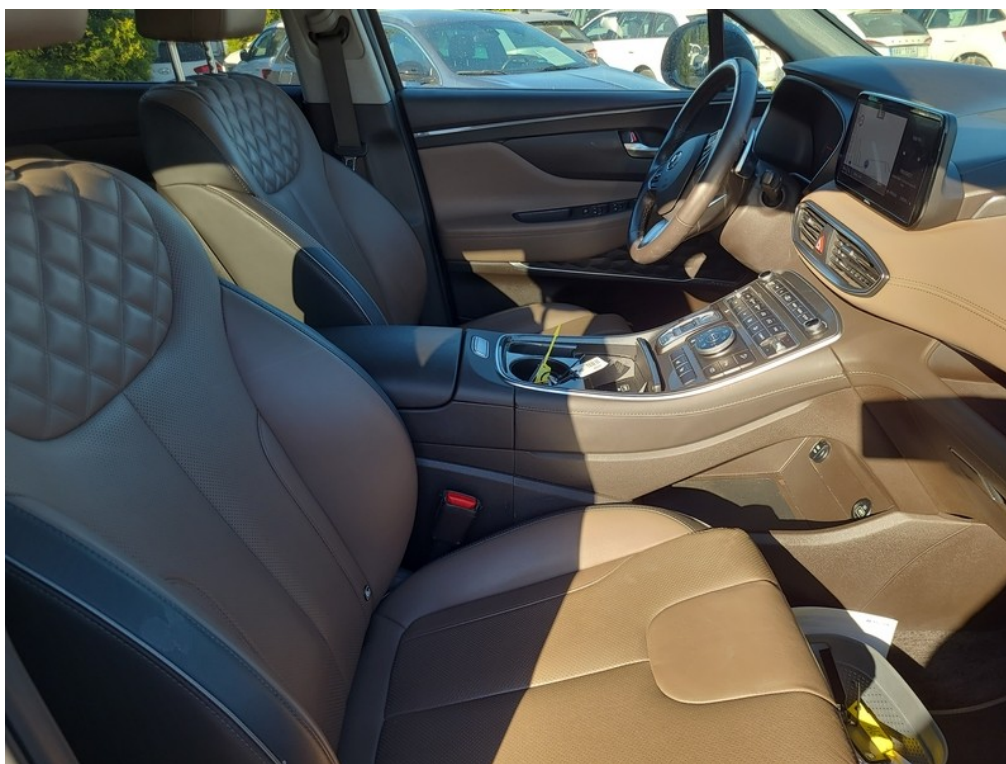
| P.č. | Poškozený díl | Druh poškození |
|---|---|---|
| 24 | Interiér | Znečištěno |

**24** Interiér - Znečištěno  
Umístění:
