# Zustandsbericht / Minderwertgutachten

Auftraggeber ALD AutoLeasing D GmbH Kooperationen, Nedderfeld 95, 22529 Hamburg  
 Besichtigung 30.09.2025

Erstzulassung	26.09.2022	Letzte Zulassung	26.09.2022
Fahrzeugart	Personenkraftwagen	Hersteller	Hyundai
Typ / Verkaufsbez.	Santa Fe (TM)(10.2020->) / Aufbauart		Kombi
Türen	5	Sitzplätze	5
Fahrzeug-Ident.-Nr.	KMHS4812DNU052341	HSN / TSN	8252 / AJF
DAT Europa-Code®	013451042160001	DAT Marktindex	DE001 6307
Km-Stand abgelesen	66553	Nächste HU §29 StVZO	09 / 2025
Energiequelle / Kraftstoff	Hybr.B/E ext.aufl.	Zylinderanzahl	
Leistung (kW)	132	Hubraum (ccm)	1598
Schadstoffklasse:	EURO6;WLTP;AP;PI/CI; M, Antriebsart	Antriebsart	Allrad
	N1 I		
Getriebe	Automatik /	Felgen	Leichtmetall
Farbe	White Cream / MIC / WW2		
	Es wird unterstellt, dass die Gesamtlaufleistung dem abgelesenen Km-Stand entspricht.

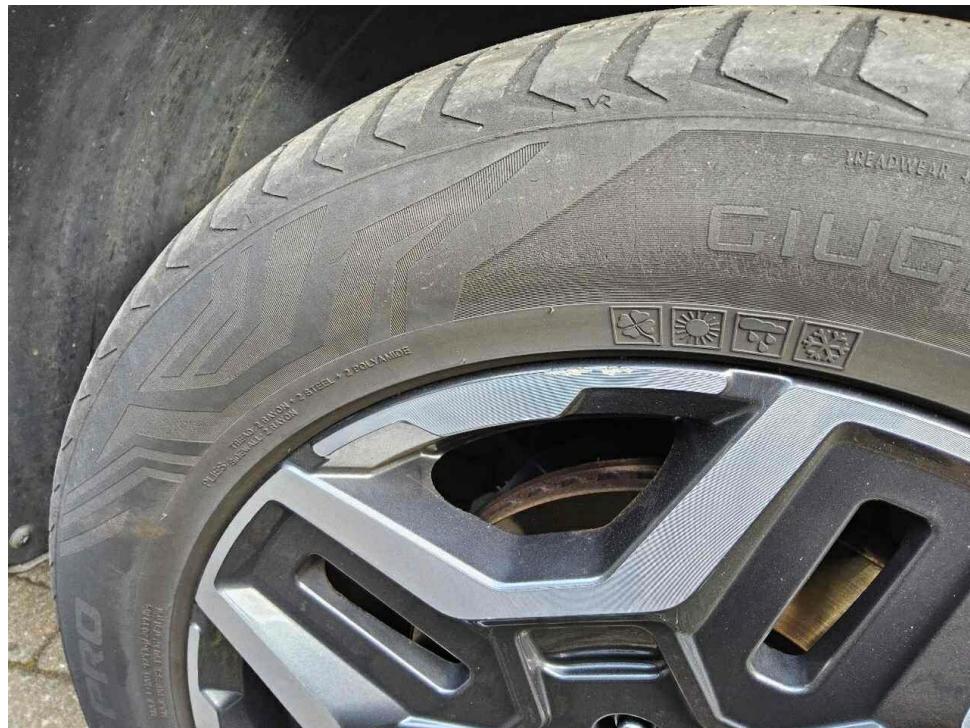
Felge ohne rechts Gebrauchsspuren,  
Motorhaube Steinschlag austupfen, (Bild 14)  
Windschutzscheibe. Steinschlag oberflächlich,

Bild 10 : Felge ohne rechts gebrauchsspuren

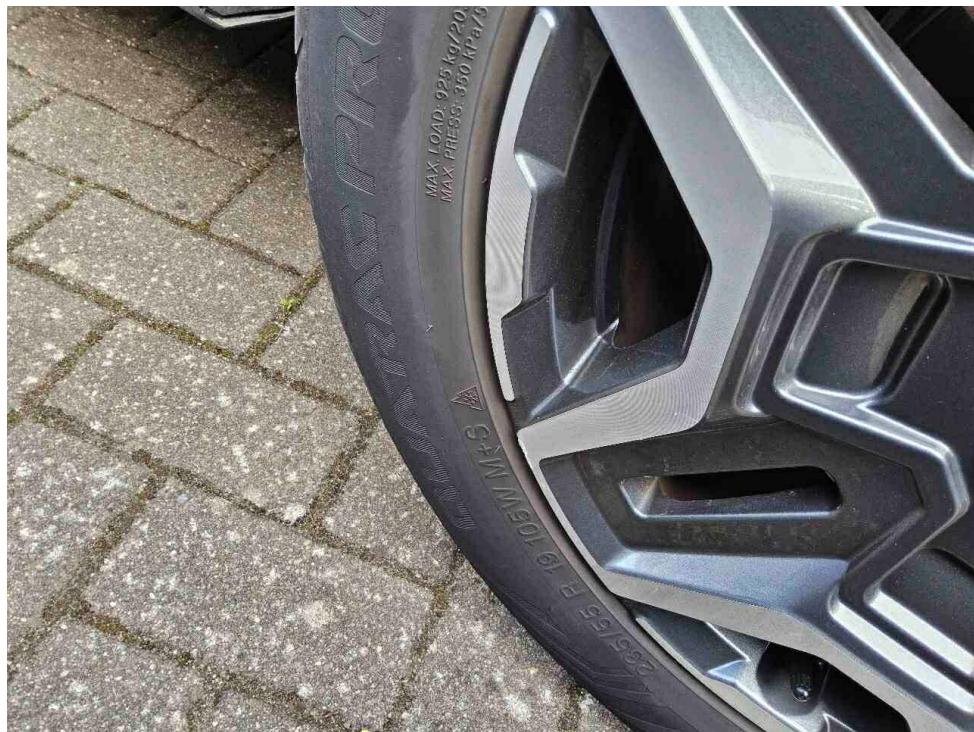
Bild 11 : Felge ohne rechts gebrauchspuren

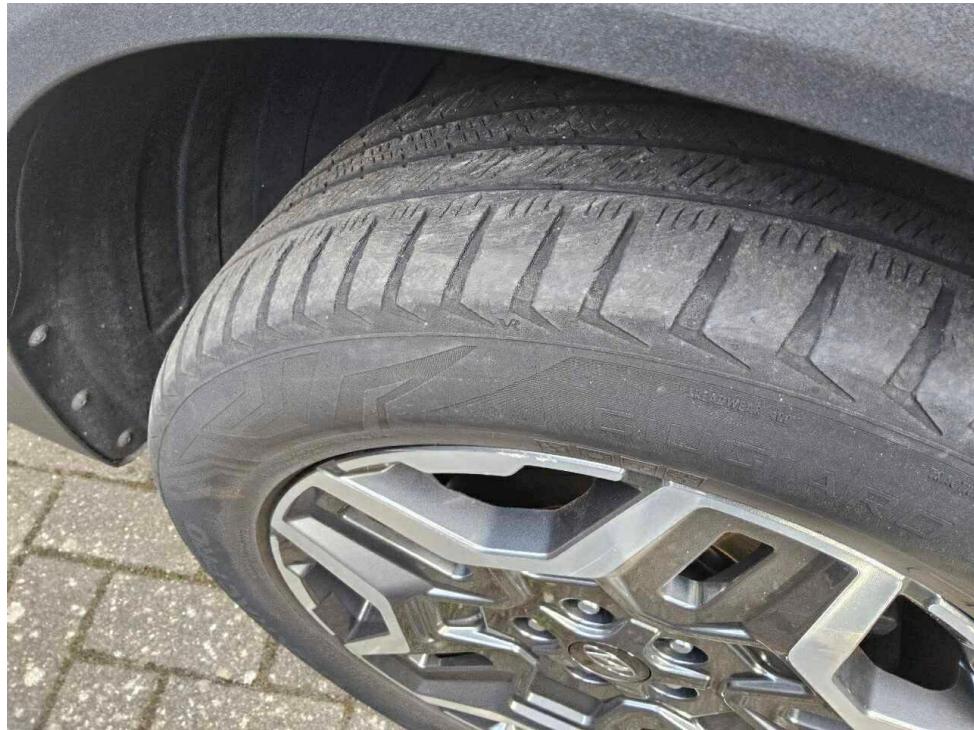
Bild 12 : Reifen vorne beachten

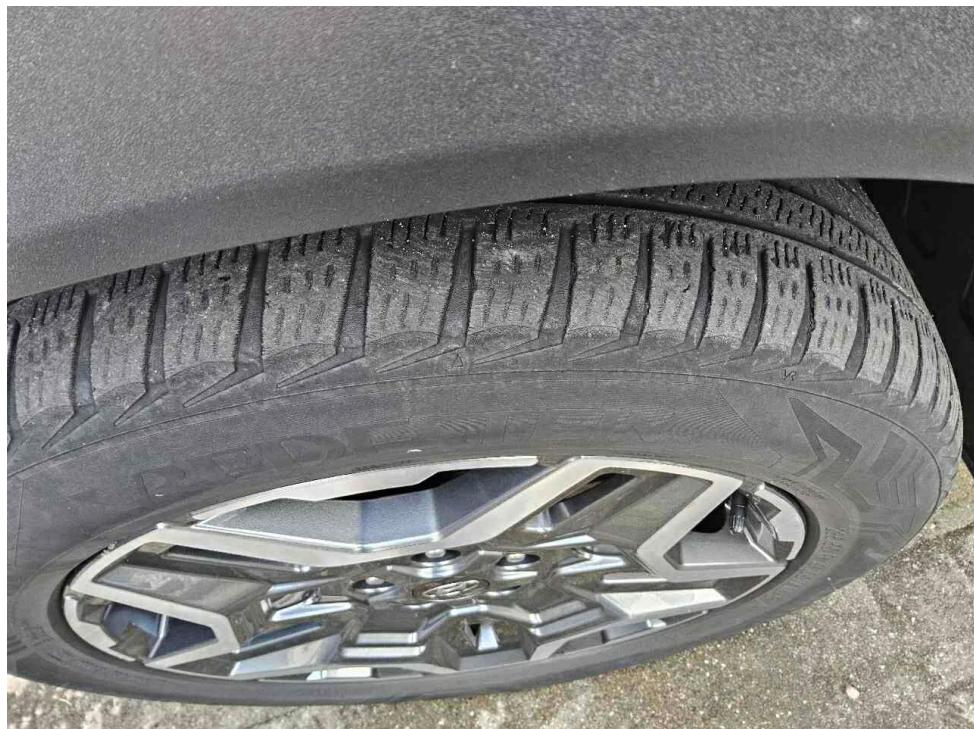
Bild 13 : Reifen vorne beachten

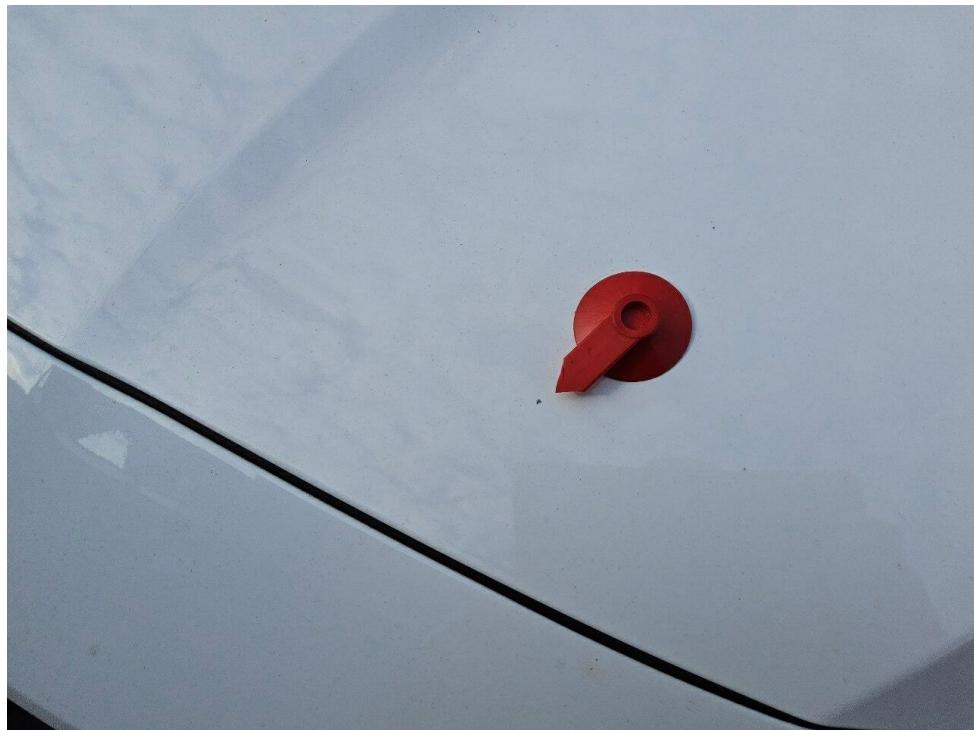
Bild 14 : Motorhaube Steinschlag austupfen

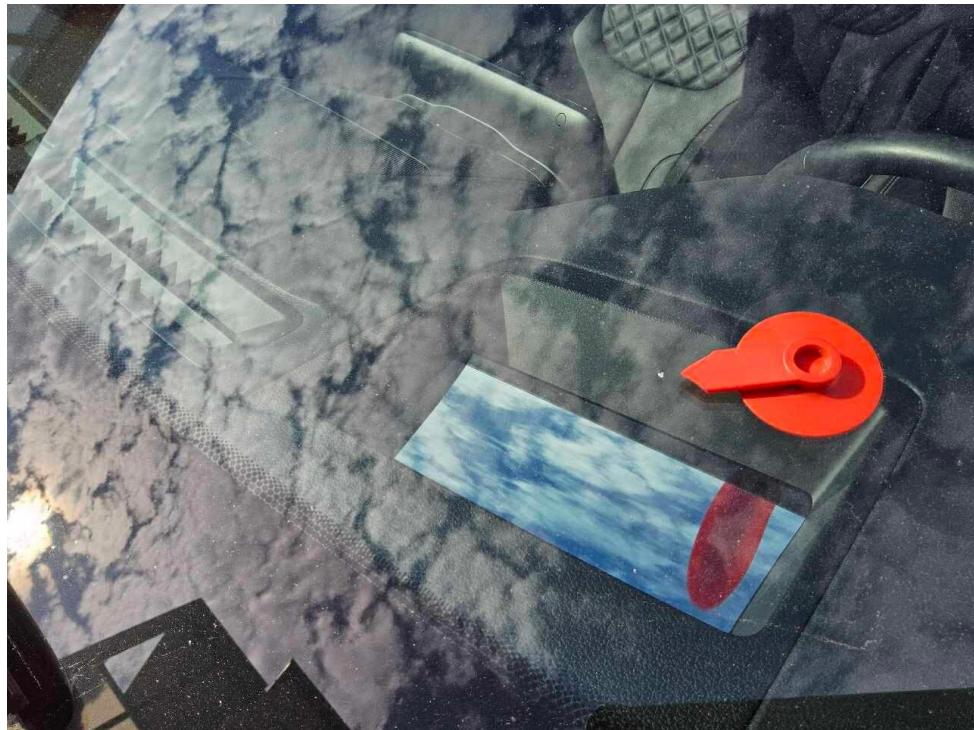
Bild 15 : Windschutzscheibe Steinschlag oberflächlich
