Zustandsbericht / Minderwertgutachten

FRI MW12E

KNAC381AFP5085780

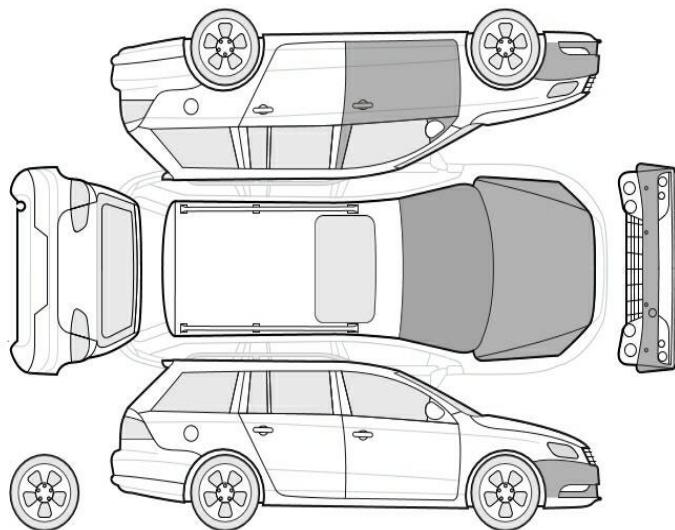
Bezeichnung des Schadens / Rep.-Weg	Rep.Kost brutto	Anrechnung brutto	Minderwert in EUR brutto	netto
1. Tür vorne links, eingedellt, smart repair (Bild 14)	84	voll	-84	-70,59
Rep.Kosten insgesamt / Minderwert	84		-84	-70,59
