Bild 12 : ZLB Teil 1 (ohne Halterdaten)

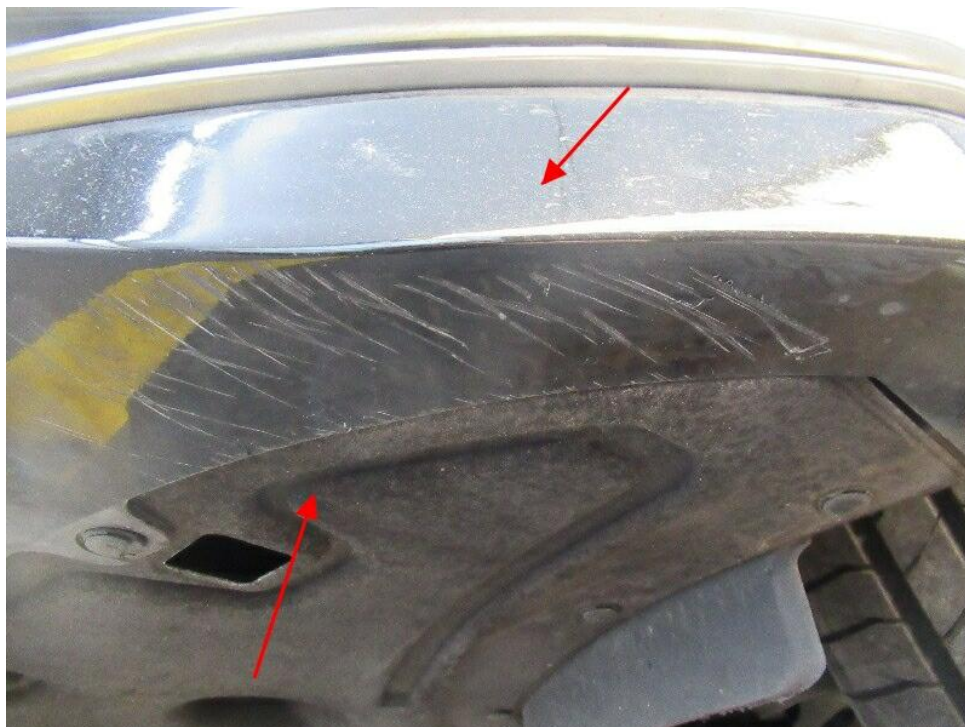
Bild 18 : Stoßfänger vorne unten Lackierung, zerkratzt, smart repair

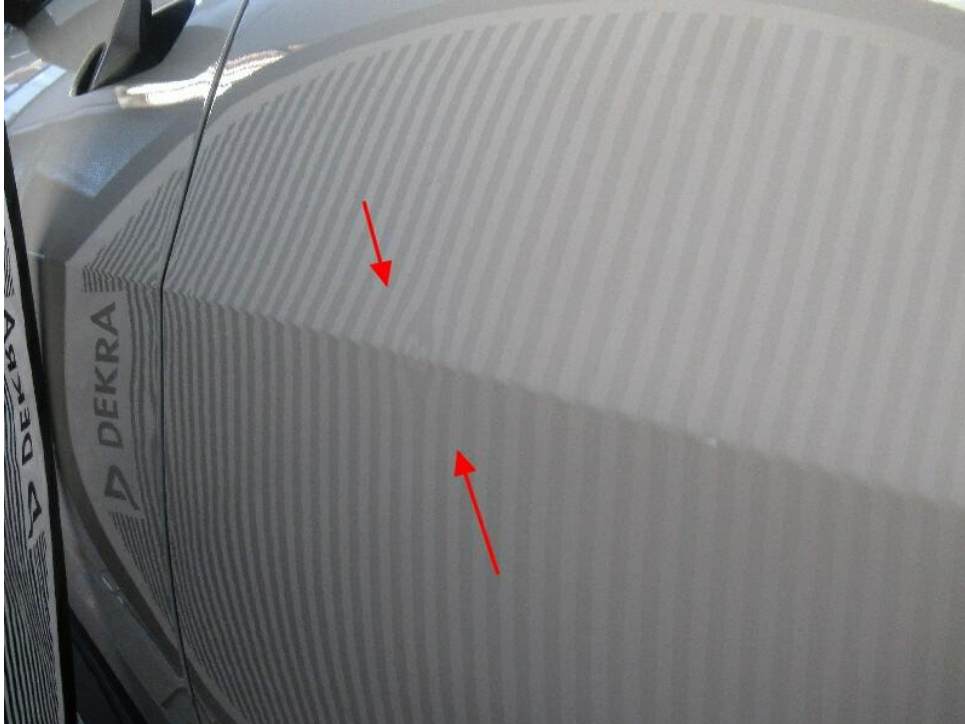
Bild 19 : Tür hinten links, eingedellt, drücken

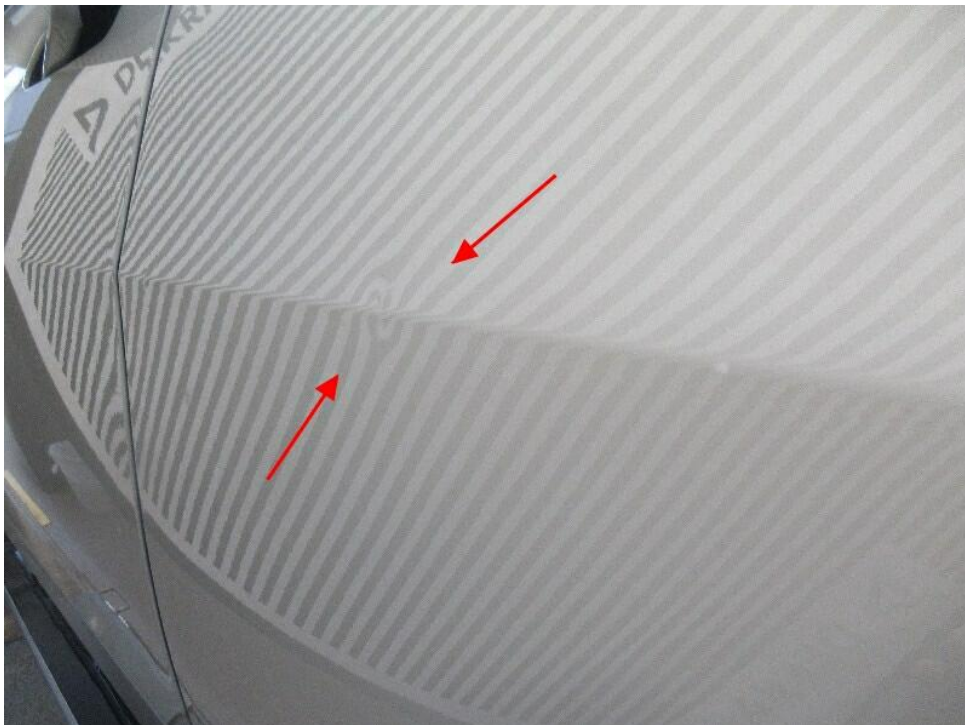
Bild 20 : Tür hinten links, eingedellt, drücken

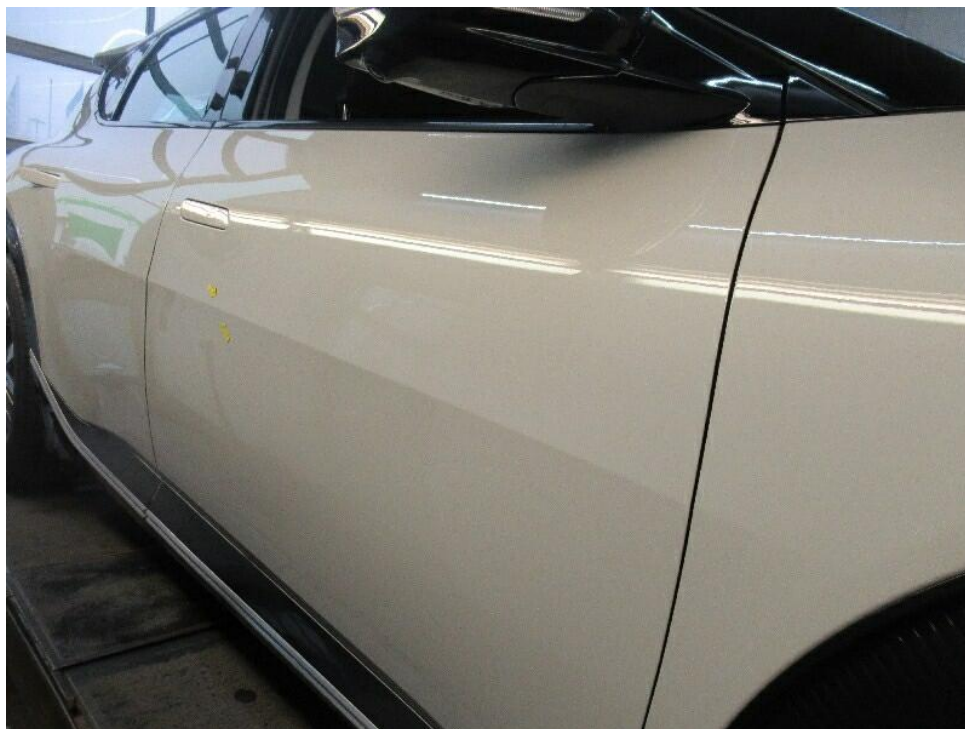
Bild 21 : Tür vorne rechts Lackierung, zerkratzt, lackieren mit Lackaufbau

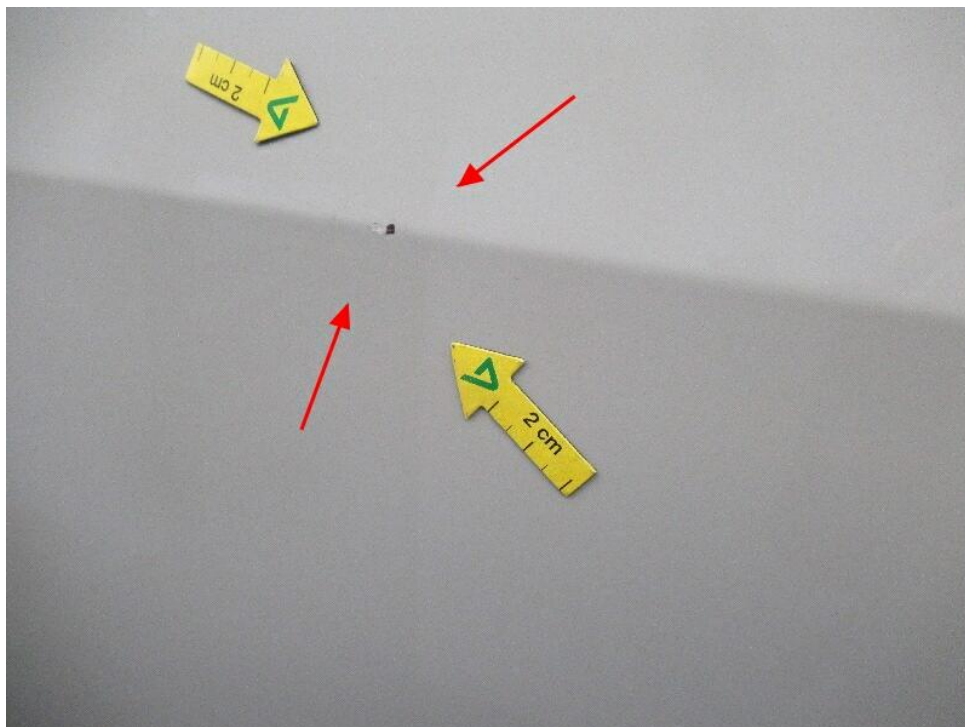
Bild 22 : Tür vorne rechts Lackierung, zerkratzt, lackieren mit Lackaufbau

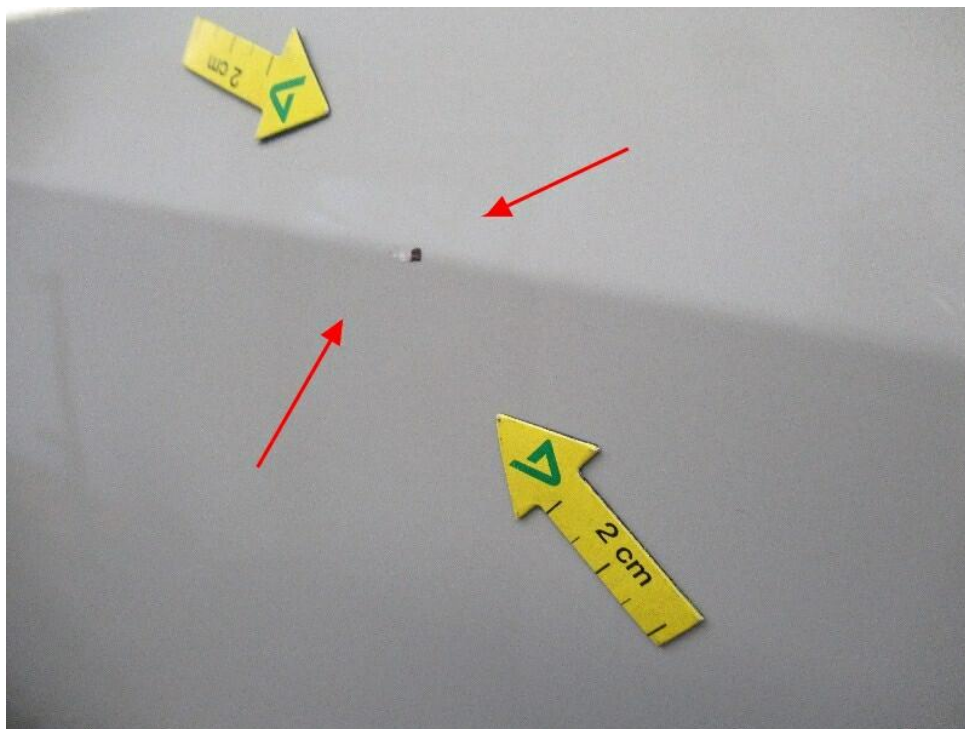
Bild 23 : Tür vorne rechts Lackierung, zerkratzt, lackieren mit Lackaufbau
