Halter		Besichtigungszustand	Ausreichend
Kennzeichen		Laufleistung (abgelesen)	33.960 km
Hersteller	Kia	Restlauf bis Service	22 Monat(e)
Typ/Modell	EV6	HU (Abgelesen aus ZBI)	12/2025
Fahrgestellnummer	KNAC381AFP5090724	Leistung / Hubraum	56 kW
Erstzulassung	21.12.2022	Polster/Farbe	Leder / Schwarz
Letzte Wartung	11/2024, 31.859 km	Lackierung	Grau
Kraftstoffart	Elektro	Getriebe	Automatik

Zustandsbericht

Besichtigungsdatum: 03.01.2025
Protokollnummer: 37794825
Erstellt durch: Markus Böttcher
Besichtigt durch: Florian Adler

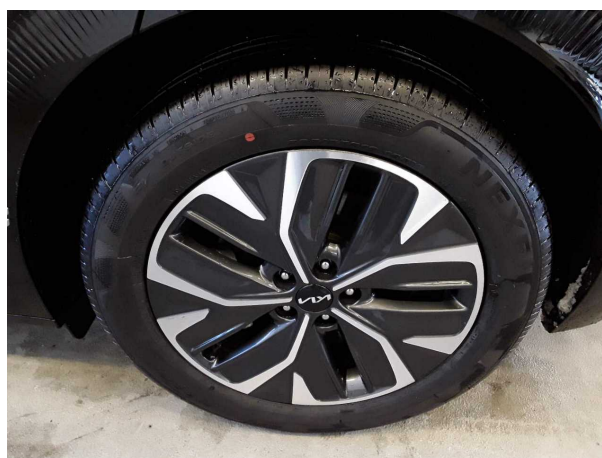
Abbildung 6: Montierte Bereifung

Achse	Reifengröße	Hersteller	Reifentyp	Profiltiefe	Verktgl.	Zul.
1	235/55 R19 105V	Nexen	Sommerreifen	7mm - 7mm	i.O.	i.O.
2	235/55 R19 105V	Nexen	Sommerreifen	7mm - 7mm	i.O.	i.O.

Der Verschleißzustand sowie evtl. Schäden an der Bereifung sind wertmäßig berücksichtigt.

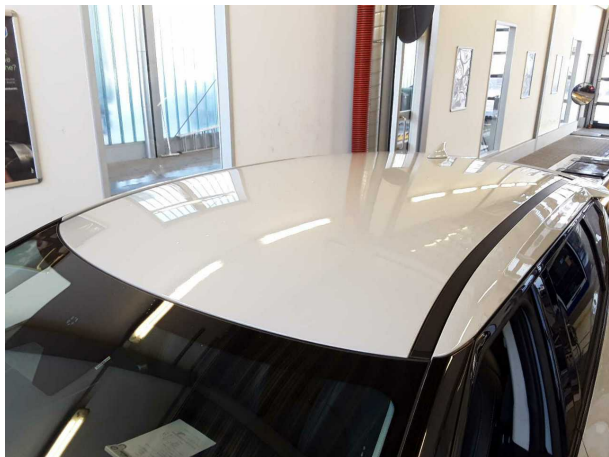
Nr.	Bauteilgruppe	Beschreibung
1	Karosserie	Karosserie (Dellen: Dach 31, Dachholm L. 17 / R 9) - Hagelschaden - instandsetzen

Nr.	Vorschaden
1	Hagelschlag, Angabe durch Nutzer/Auftraggeber, vom 05.08.2024

Beschädigung #1: Karosserie: Karosserie (Dellen: Dach 31, Dachholm L. 17 / R 9) - Hagelschaden - instandsetzen

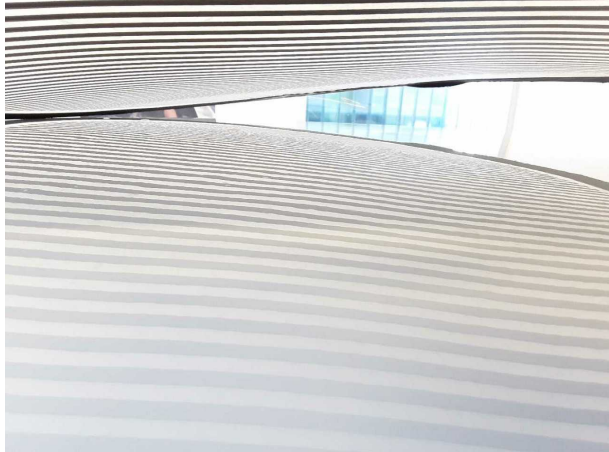
Beschädigung #1: Karosserie: Karosserie (Dellen: Dach 31, Dachholm L. 17 / R 9) - Hagelschaden - instandsetzen

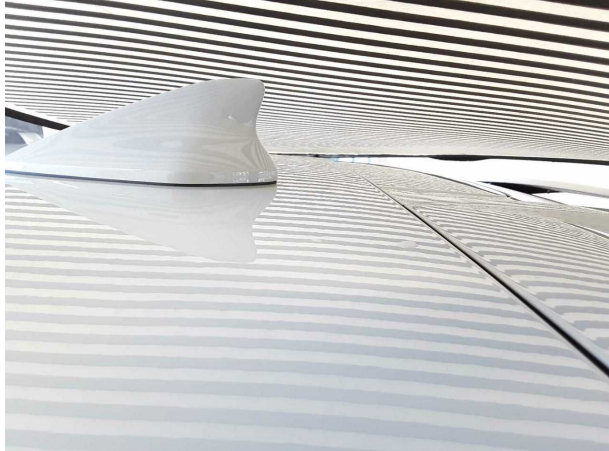
Beschädigung #1: Karosserie: Karosserie (Dellen: Dach 31, Dachholm L. 17 / R 9) - Hagelschaden - instandsetzen

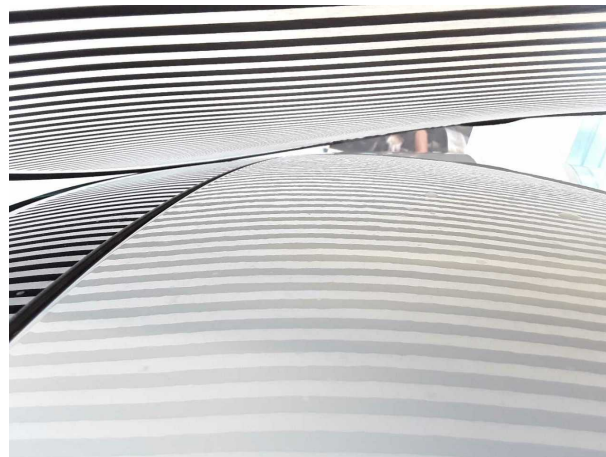
Beschädigung #1: Karosserie: Karosserie (Dellen: Dach 31, Dachholm L. 17 / R 9) - Hagelschaden - instandsetzen

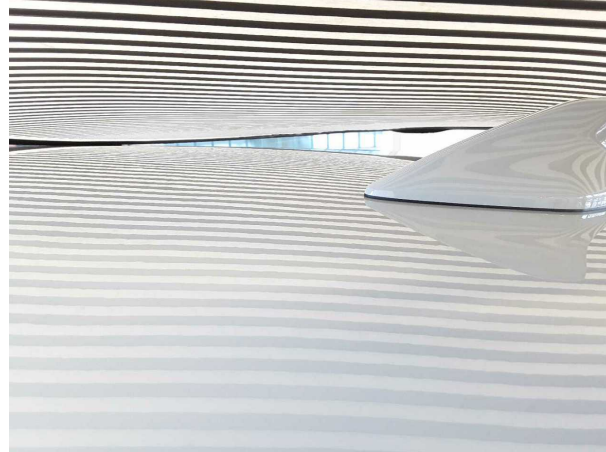
Beschädigung #1: Karosserie: Karosserie (Dellen: Dach 31, Dachholm L. 17 / R 9) - Hagelschaden - instandsetzen

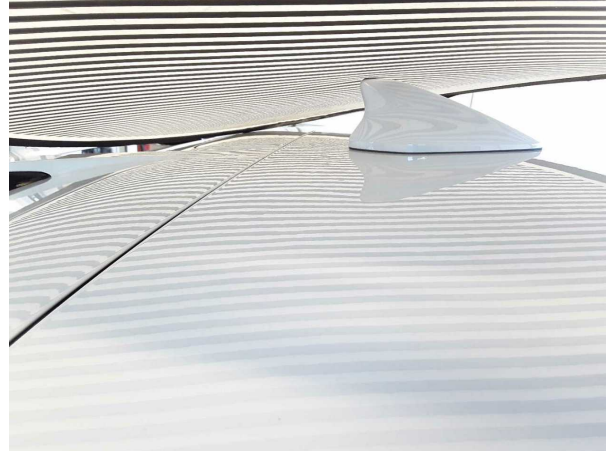
Beschädigung #1: Karosserie: Karosserie (Dellen: Dach 31, Dachholm L. 17 / R 9) - Hagelschaden - instandsetzen

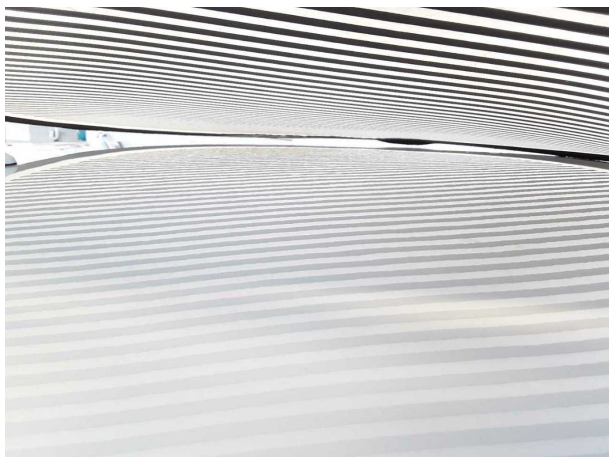
Beschädigung #1: Karosserie: Karosserie (Dellen: Dach 31, Dachholm L. 17 / R 9) - Hagelschaden - instandsetzen

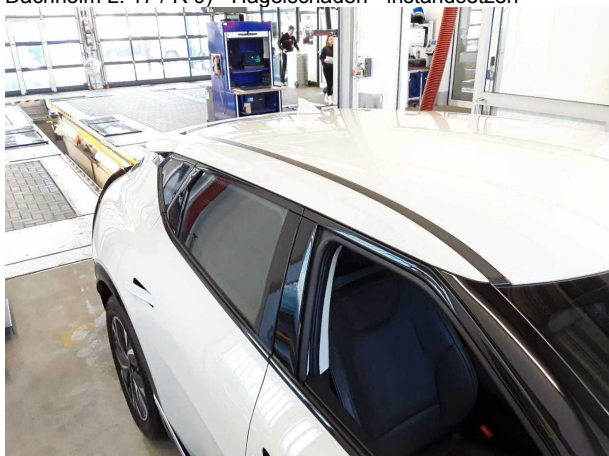
Beschädigung #1: Karosserie: Karosserie (Dellen: Dach 31, Dachholm L. 17 / R 9) - Hagelschaden - instandsetzen

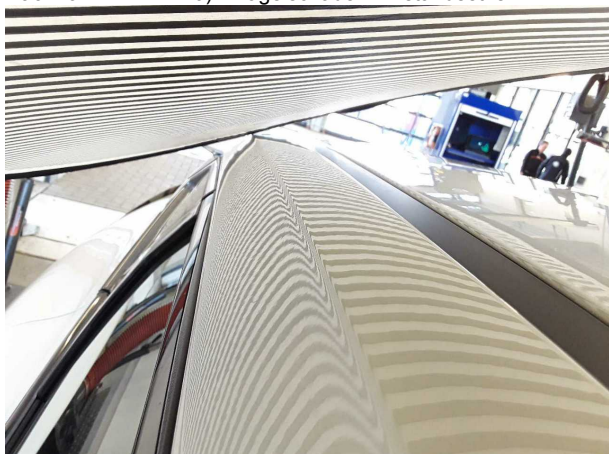
Beschädigung #1: Karosserie: Karosserie (Dellen: Dach 31, Dachholm L. 17 / R 9) - Hagelschaden - instandsetzen

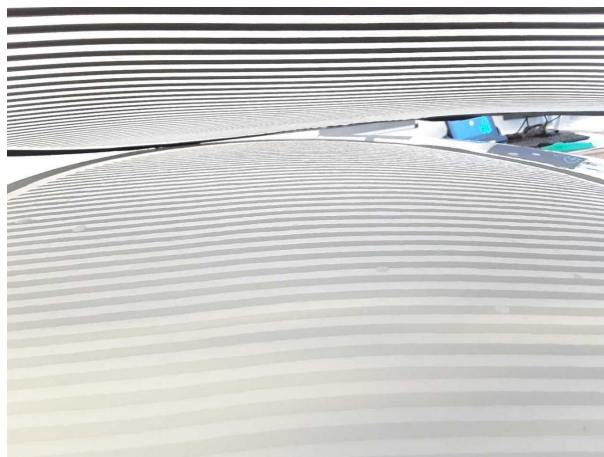
Beschädigung #1: Karosserie: Karosserie (Dellen: Dach 31, Dachholm L. 17 / R 9) - Hagelschaden - instandsetzen

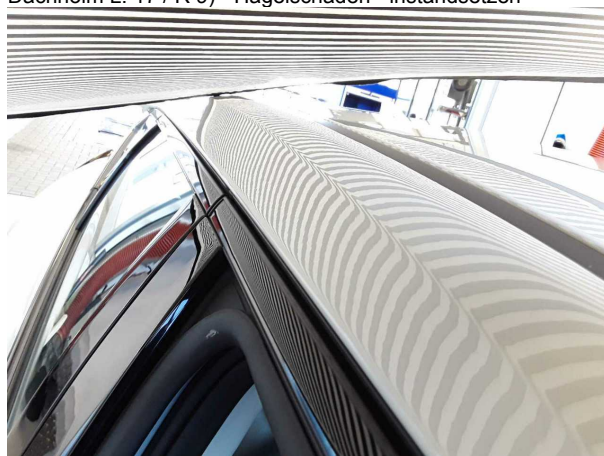
Beschädigung #1: Karosserie: Karosserie (Dellen: Dach 31, Dachholm L. 17 / R 9) - Hagelschaden - instandsetzen

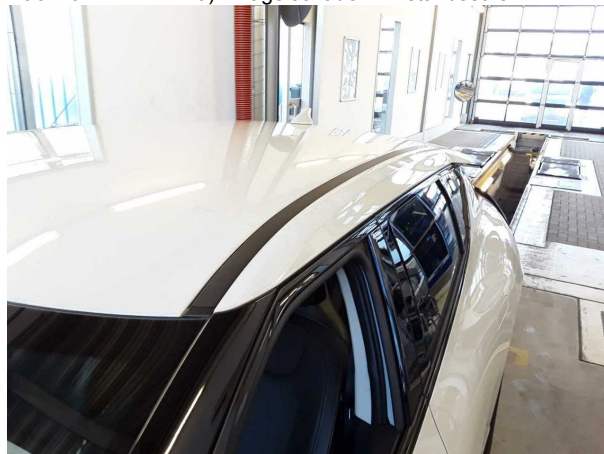
Beschädigung #1: Karosserie: Karosserie (Dellen: Dach 31, Dachholm L. 17 / R 9) - Hagelschaden - instandsetzen

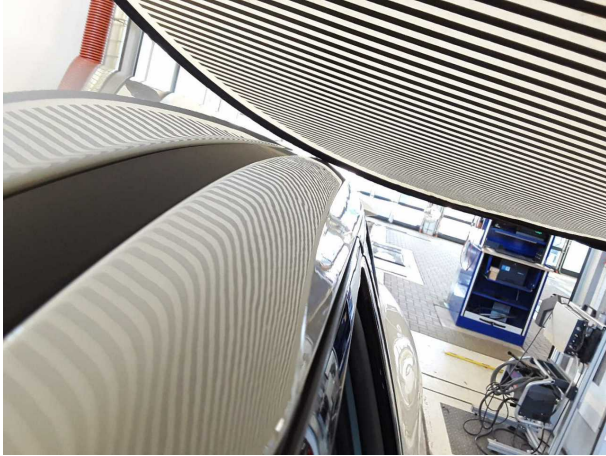
Beschädigung #1: Karosserie: Karosserie (Dellen: Dach 31, Dachholm L. 17 / R 9) - Hagelschaden - instandsetzen

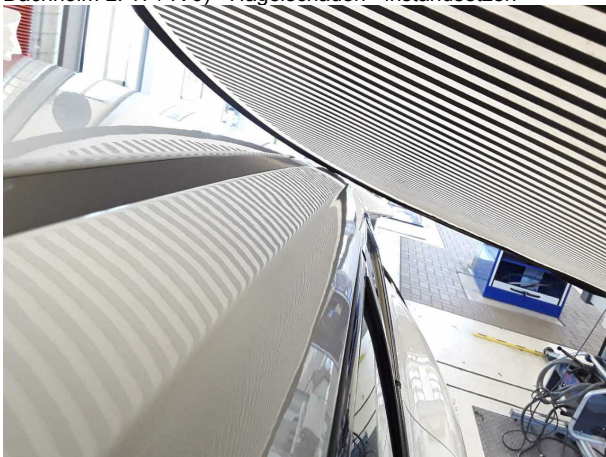
Beschädigung #1: Karosserie: Karosserie (Dellen: Dach 31, Dachholm L. 17 / R 9) - Hagelschaden - instandsetzen

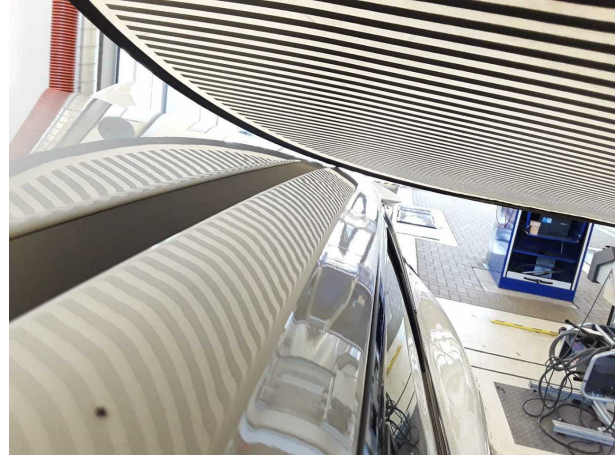
Beschädigung #1: Karosserie: Karosserie (Dellen: Dach 31, Dachholm L. 17 / R 9) - Hagelschaden - instandsetzen
