Zustandsbericht

Kunde :	Allane SE HCBE	Amtl. Kennzeichen :	ND-KG 155
Berichtsnummer :	0000000838747-DE926		
Referenznummer:	30932463

Kia EV6 (CV)(2021->) GT-Line 2WD

Fahrzeug-Ident.-Nr.:	KNAC481AFN5007219	Laufleistung abgelesen:	44151 km
Erstzulassung / Baujahr:	22.10.2021 / 2021	Besichtigungsdatum/-ort:	28.04.2025 Dieselstraße 3, 85386 Eching
Fahrzeugart:	PKW	Aufbauart:	Limousine
Kraftstoff:	Elektro	Getriebe Art:	Automatik
Navi.-Datenträger:	Festplattenlaufwerk	Hubraum / Leistung:	0 ccm / 168 kW (228 PS)
Antriebsart:	Heckantrieb	Lackfarbe:	(DU3) YACHT BLAU MET
Lackart:	Metallic	Türen / Sitzplätze:	5 / 5
Anzahl Schlüssel:	2	Nächste HU / AU:	11.2026 / 11.2026
Polster Art:	Leder/Alcantara	Serviceheft verfügbar:	Ja
Farbe Innenausstattung:	Schwarz	Serviceheft gepflegt:	Ja
Raucherfahrzeug:	Nein	Letzter Service km / am:	29353 / 06.09.2023
Fahrzeug fahrbereit:	Ja	Vorgelegte Fahrzeug-Unterlagen:	
Zustand aussen:	2 - Gut	Zustand innen:	2 - Gut

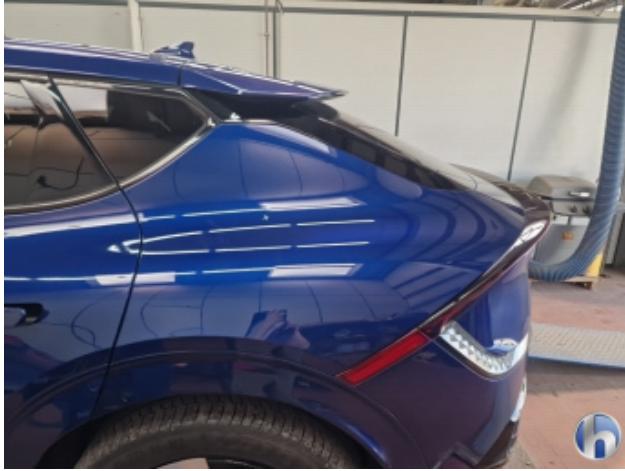
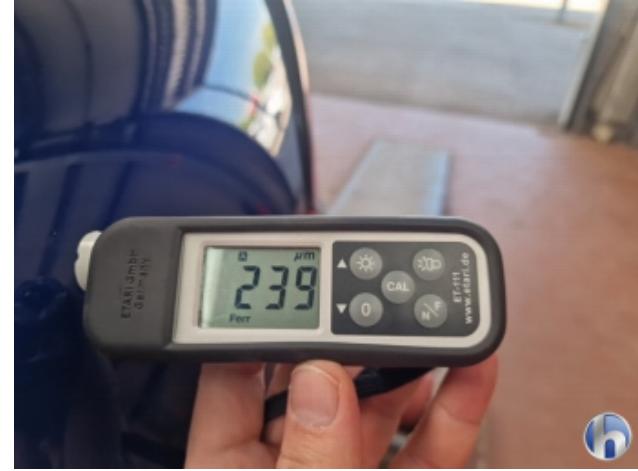
1. Seitenwand - Hinten - Links
Nachlackiert - Ohne Reparatur

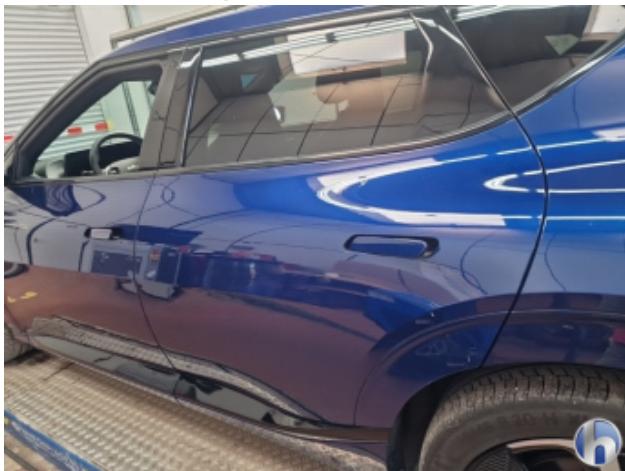
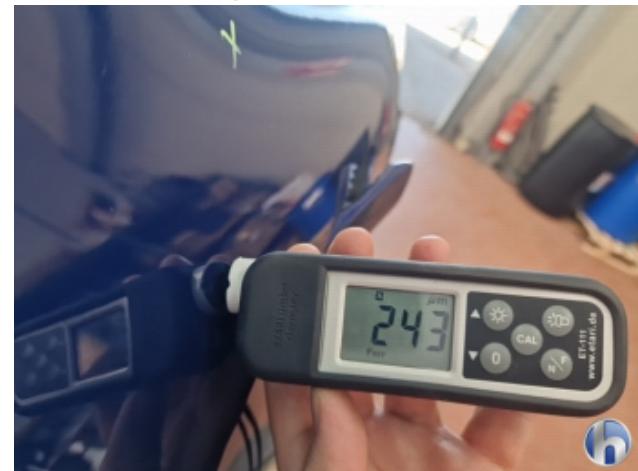
2. Tür Hinten - Links
Nachlackiert - Ohne Reparatur

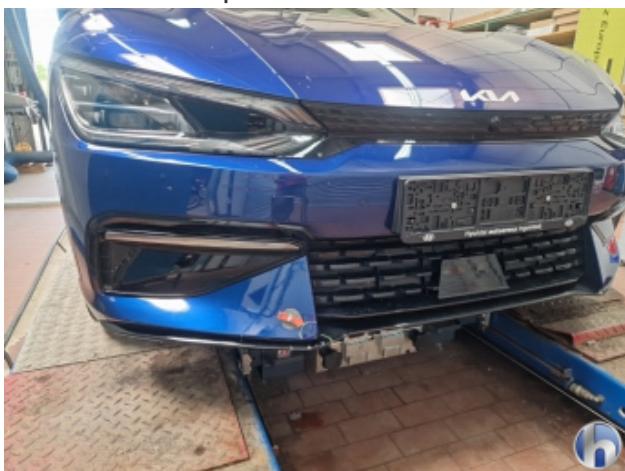
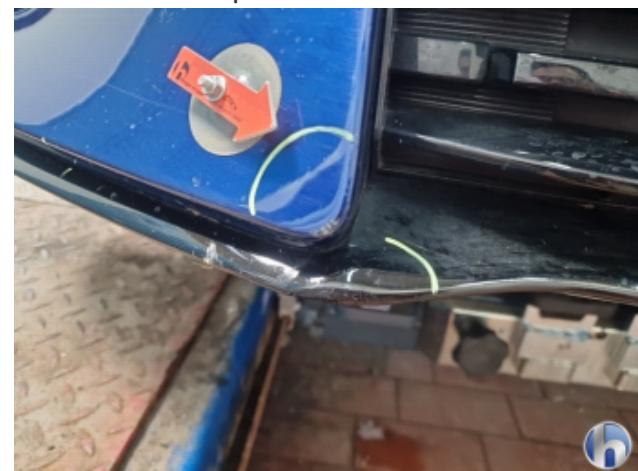
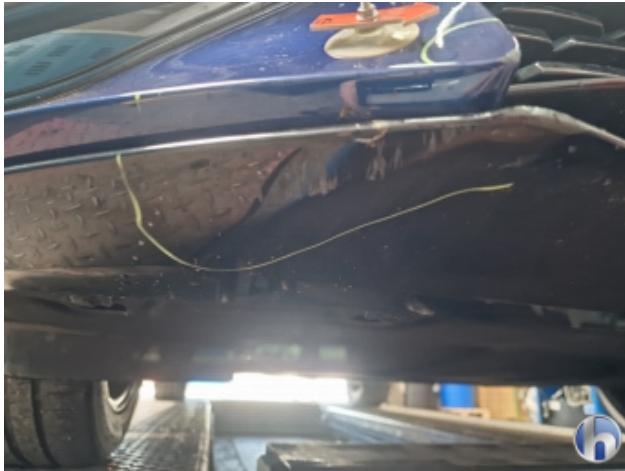
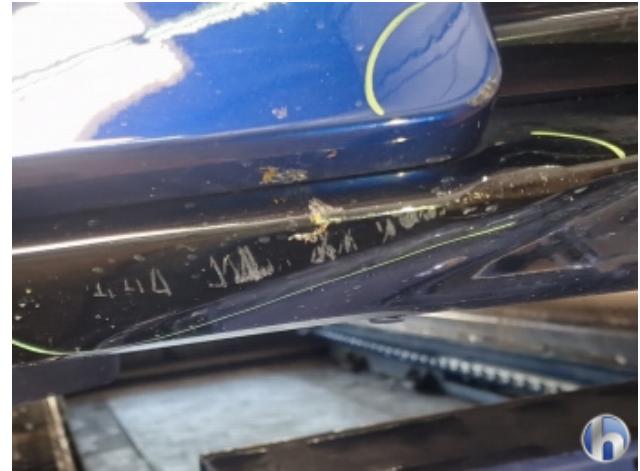
3. Frontspoiler
Beschädigt - Smart Repair
