Zustandsbericht / Minderwertgutachten

Auftraggeber
Besichtigung ALD AutoLeasing D GmbH Kooperationen, Nedderfeld 95, 22529 Hamburg
28.04.2025

| Erstzulassung Hersteller | 28.04.2022 Kia | Fahrzeugart Typ / Verkaufsbez. | Personenkraftwagen EV6 (CV)(2021->) / EV6 Elektro 77,4 kWh GT Line 2WD |

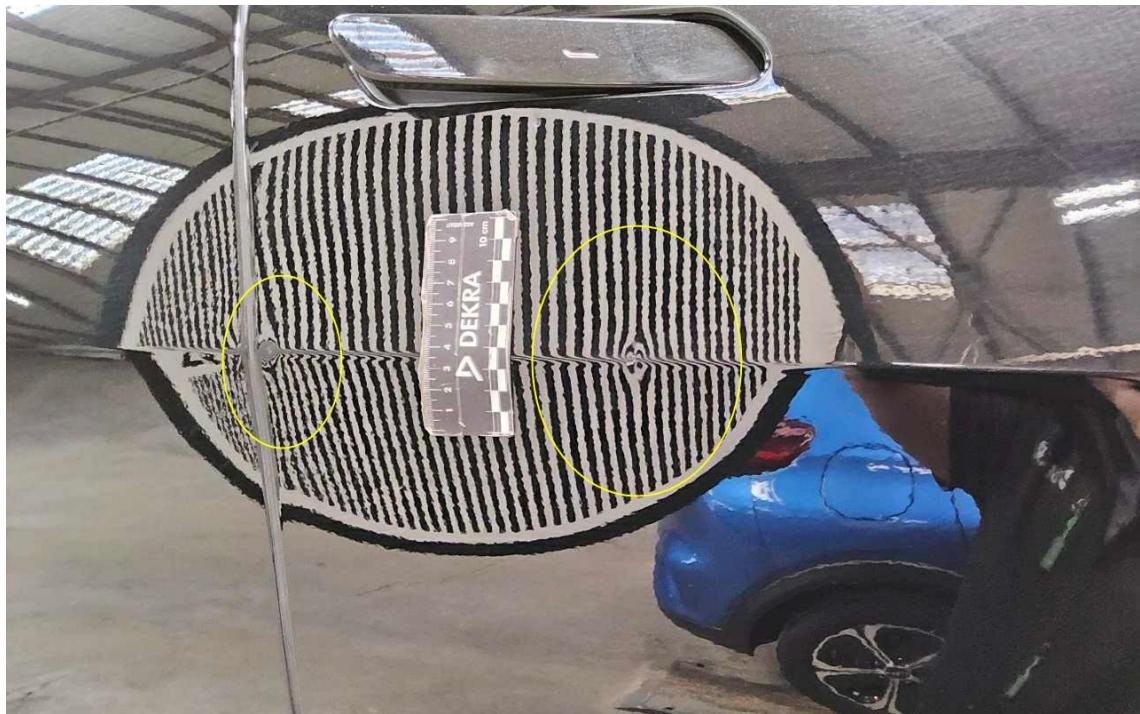
Bild 6 : Tür vorne rechts, mehrfach eingedellt, smart repair

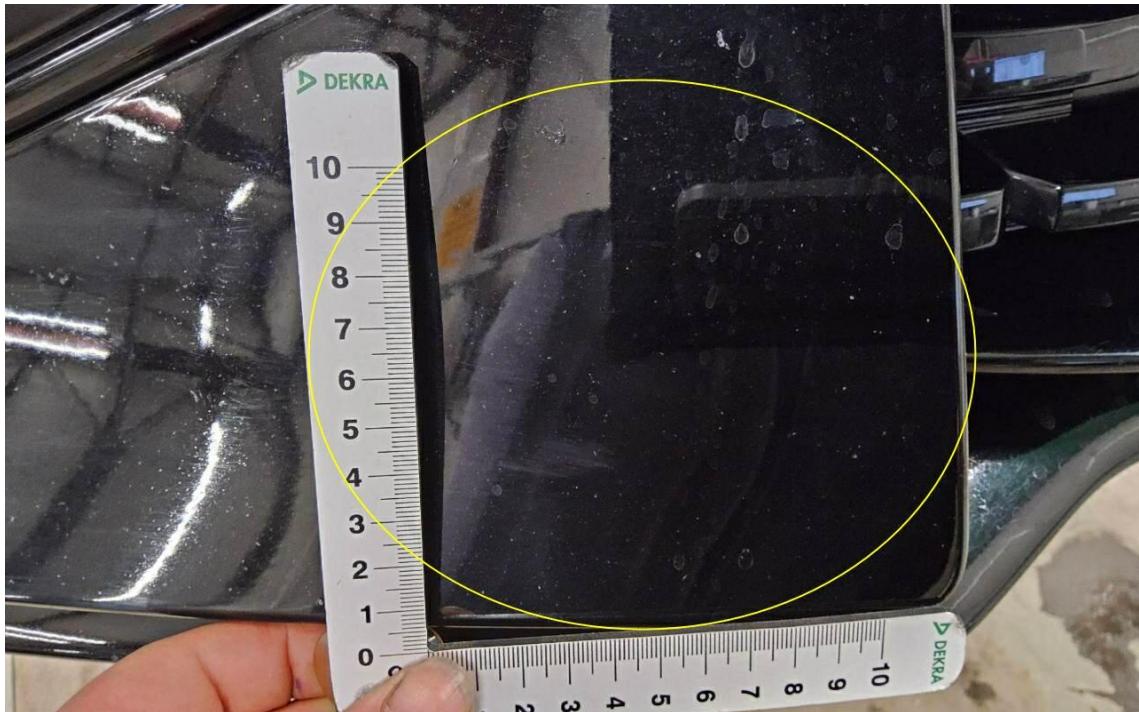
Bild 7 : Stoßfänger vorne Lackierung, viele Steinschläge, lackieren

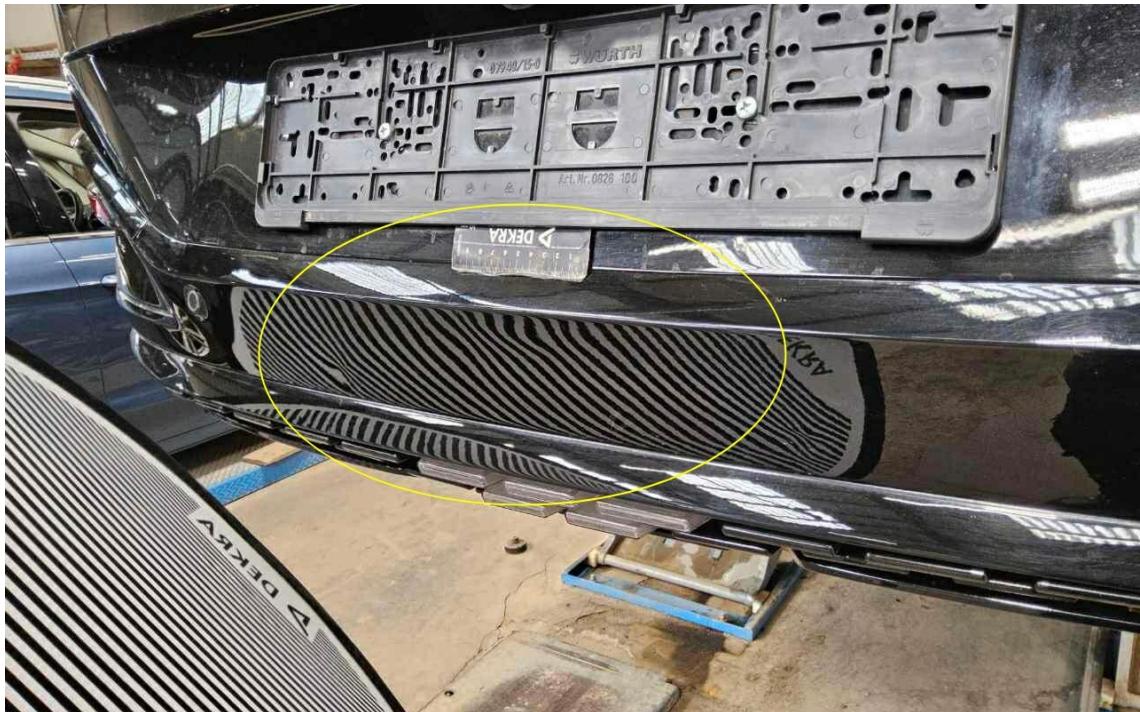
Bild 9 : Stoßfänger hinten, verformt, instandsetzen und lackieren mit Lackaufbau
