Zustandsbericht / Minderwertgutachten

| Erstzulassung Hersteller | 28.04.2022 Kia | Fahrzeugart Typ / Verkaufsbez. | Personenkraftwagen EV6 (CV)(2021->) / EV6 Elektro 77,4 kWh GT Line 2WD |
| Fahrzeug-Ident.-Nr. DAT Europa-Code® | KNAC481AFN5038046 014251000350002 | HSN / TSN DAT Marktindex | 2233 / ABA DE002 6262 |

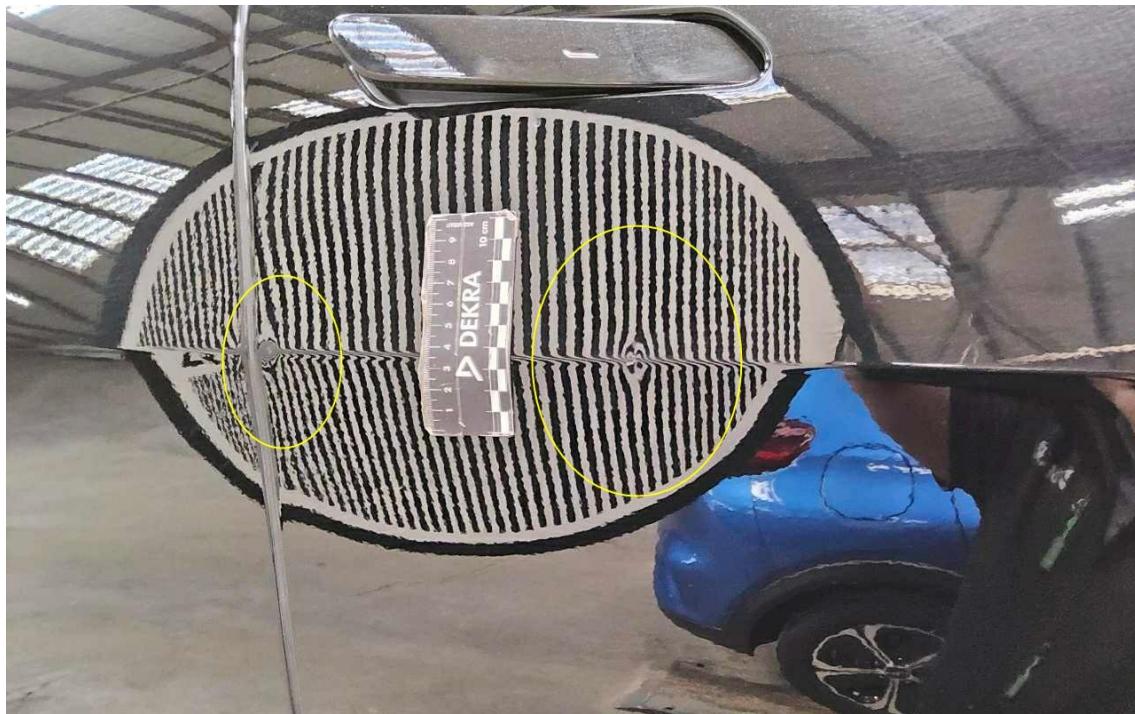
Bild 6 : Tür vorne rechts, mehrfach eingedellt, smart repair

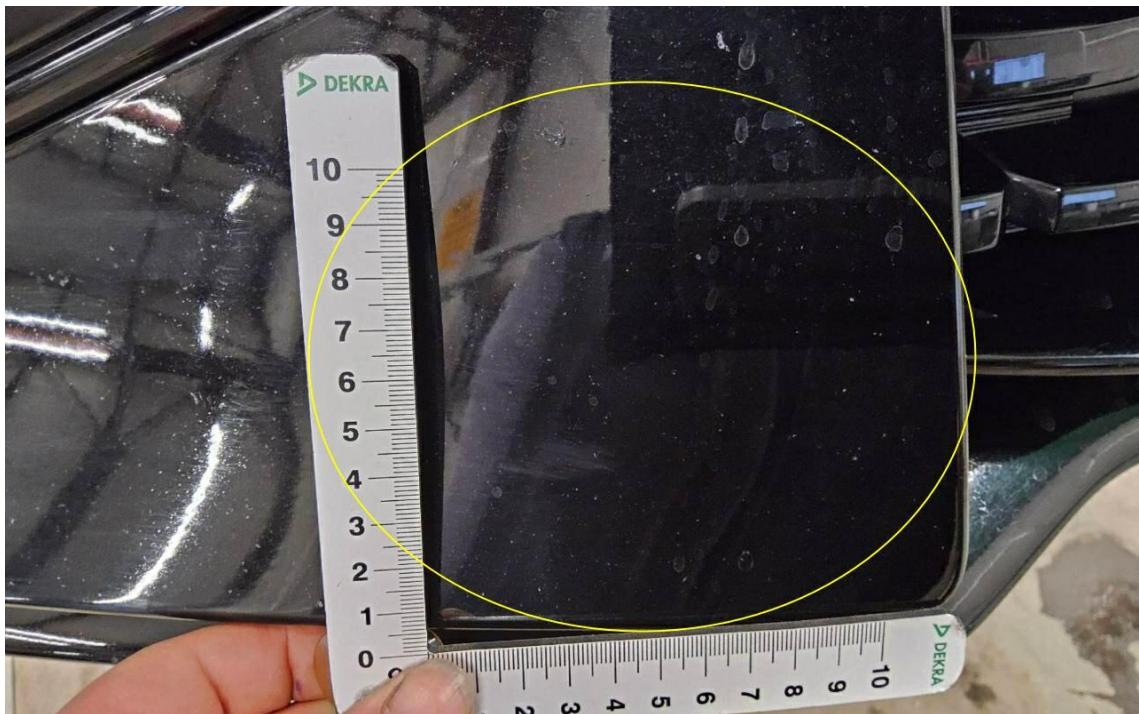
Bild 7 : Stoßfänger vorne Lackierung, viele Steinschläge, lackieren

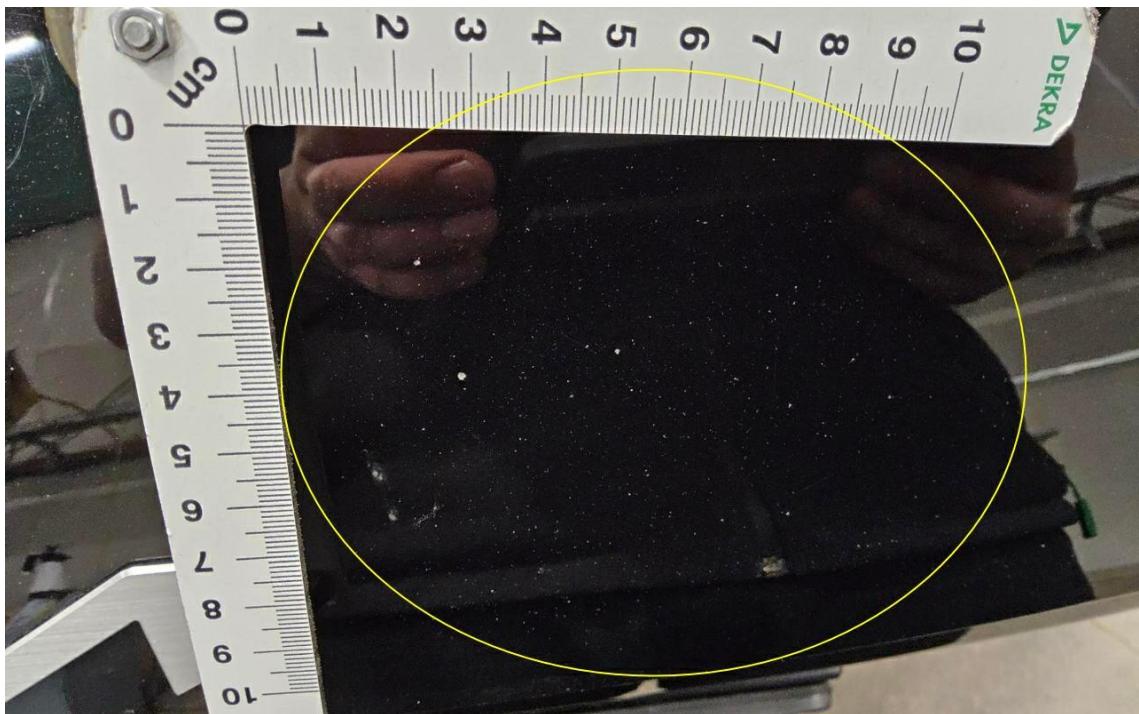
Bild 8 : Motorhaube Lackierung, viele Steinschläge, lackieren

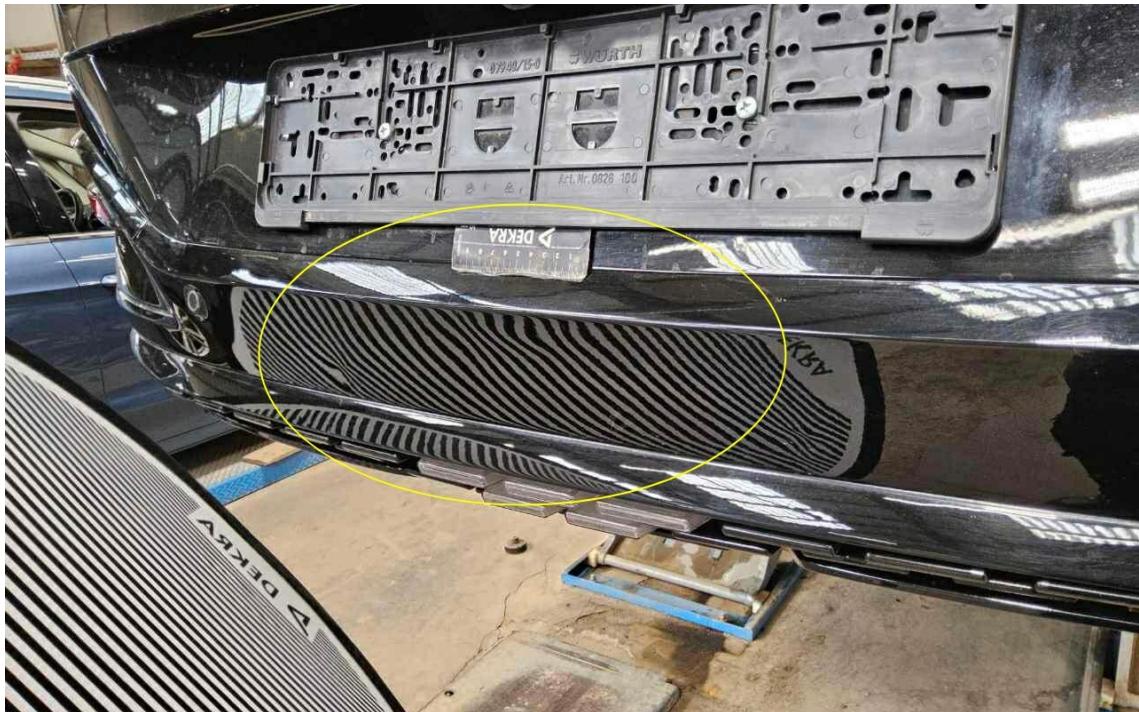
Bild 9 : Stoßfänger hinten, verformt, instandsetzen und lackieren mit Lackaufbau
