# Zustandsbericht / Minderwertgutachten

Auftraggeber ALD AutoLeasing D GmbH Kooperationen, Nedderfeld 95, 22529 Hamburg  
Besichtigung 14.04.2025

| Hersteller | Kia | Typ / Verkaufsbez. | EV6 (CV)(2021->) / EV6 |

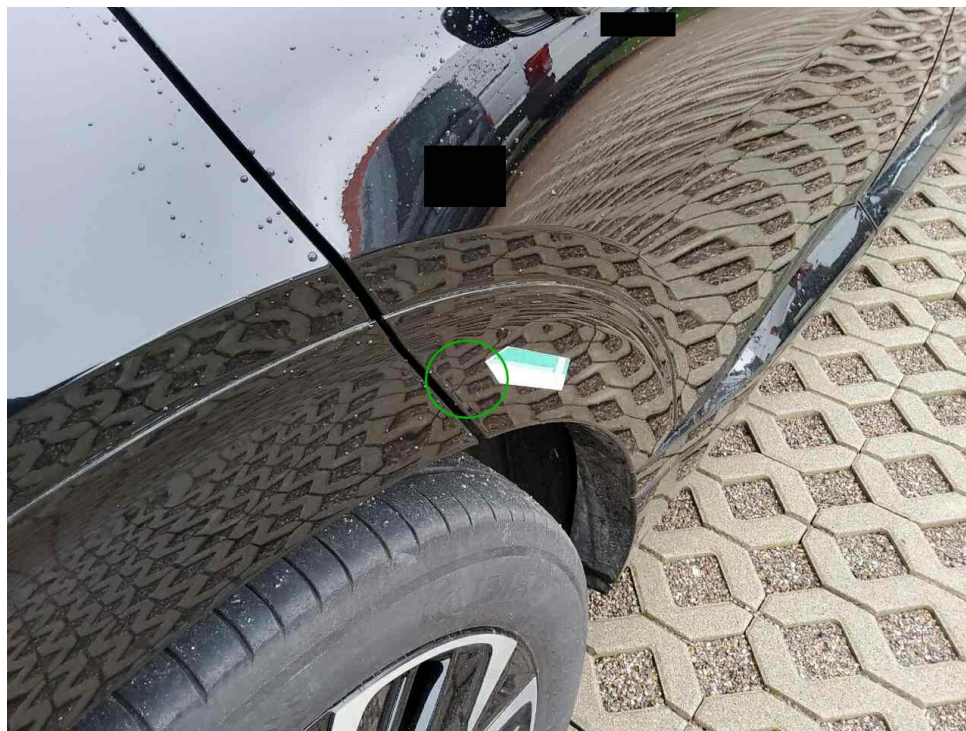
Bild 6 : Tür hinten rechts, eingedellt,

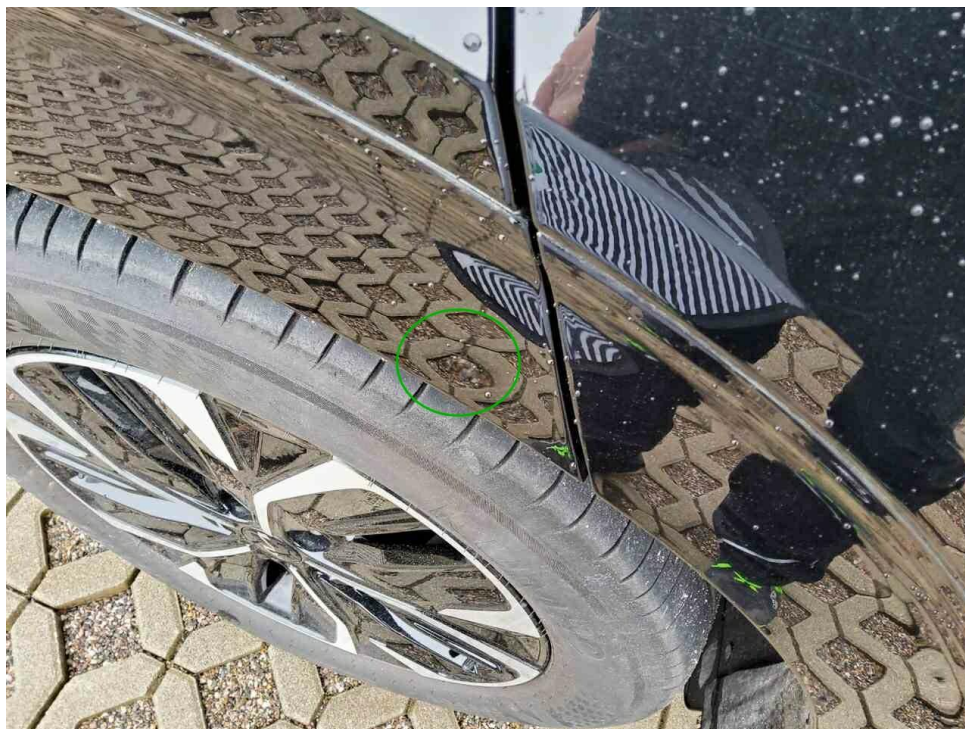
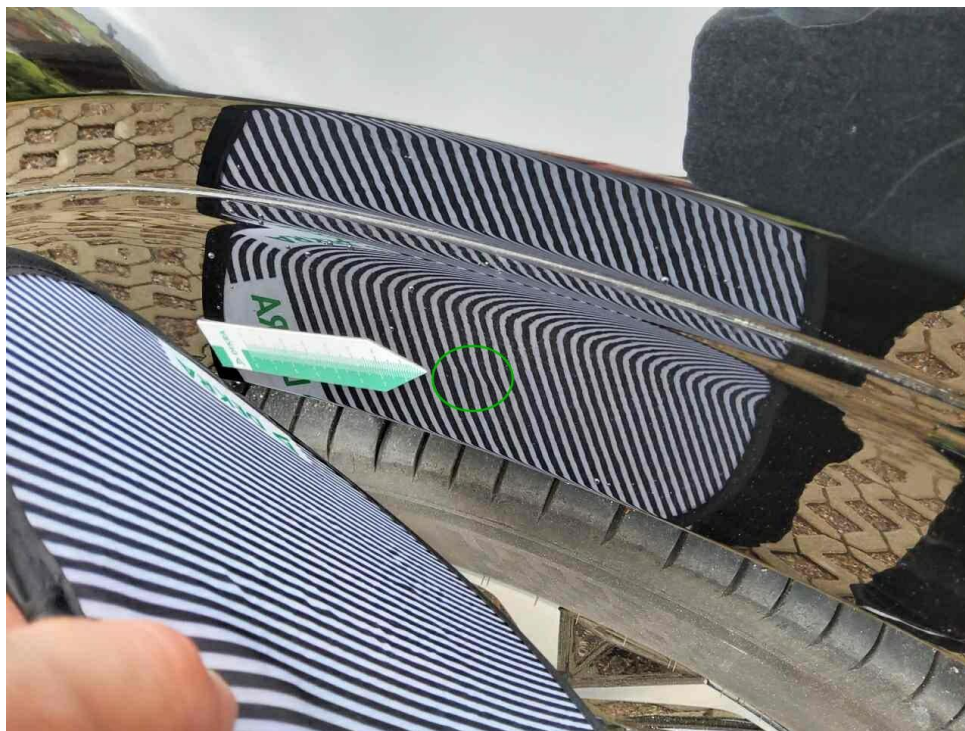
Bild 7 : Seitenteil hinten rechts, mehrfach eingeblendet,

Bild 8 : Seitenteil hinten rechts, mehrfach eingeblendet,

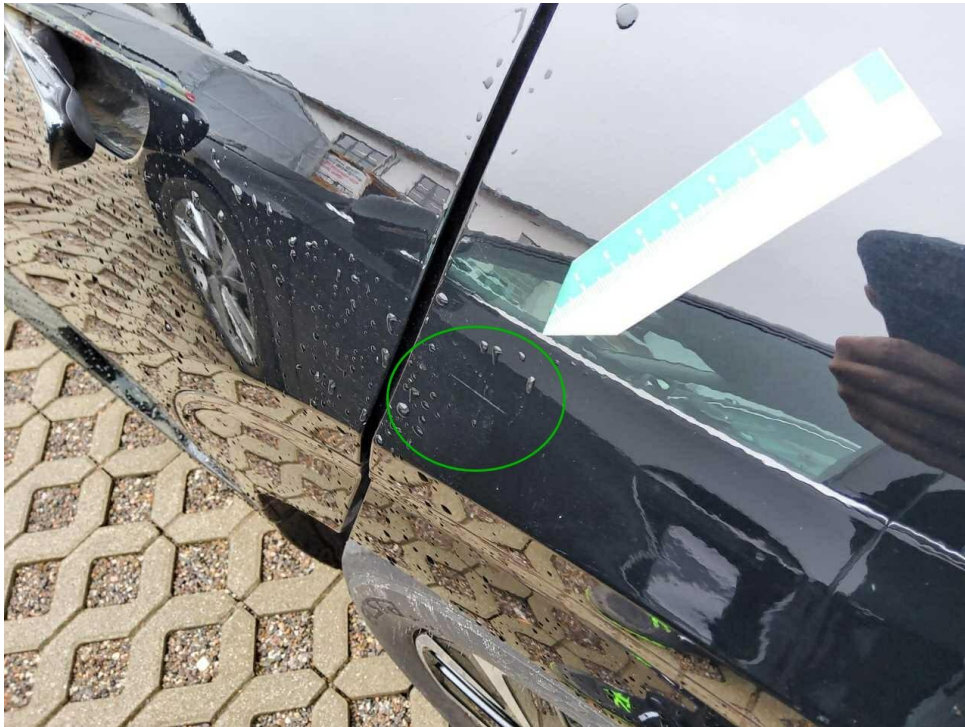
Bild 9 : Seitenteil hinten links Lackierung, zerkratzt, smart repair

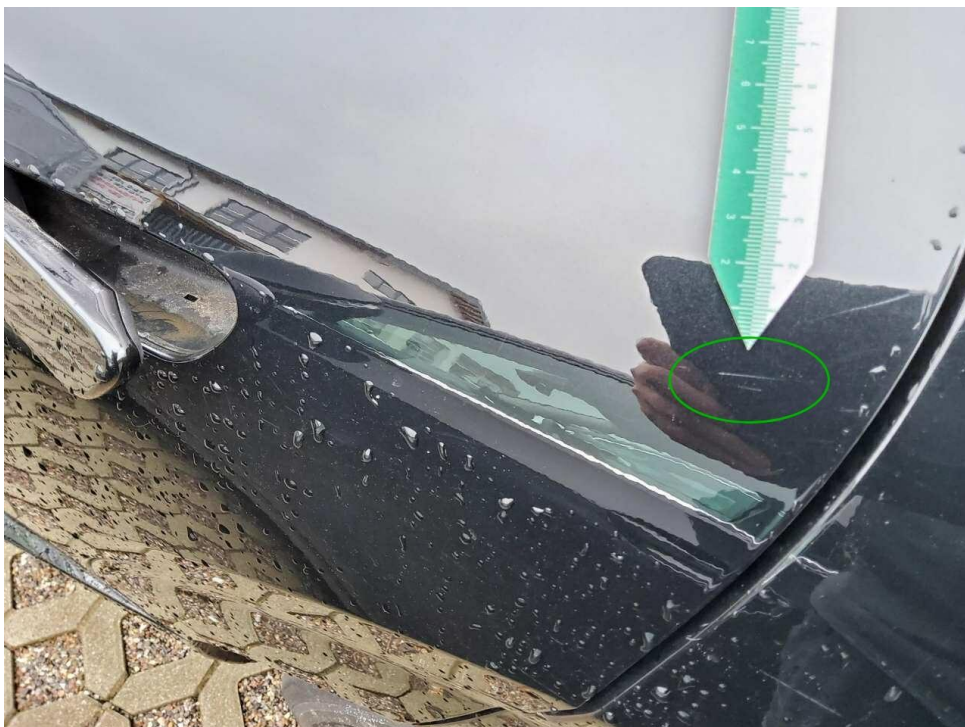
Bild 10 : Tür hinten links Lackierung, zerkratzt,

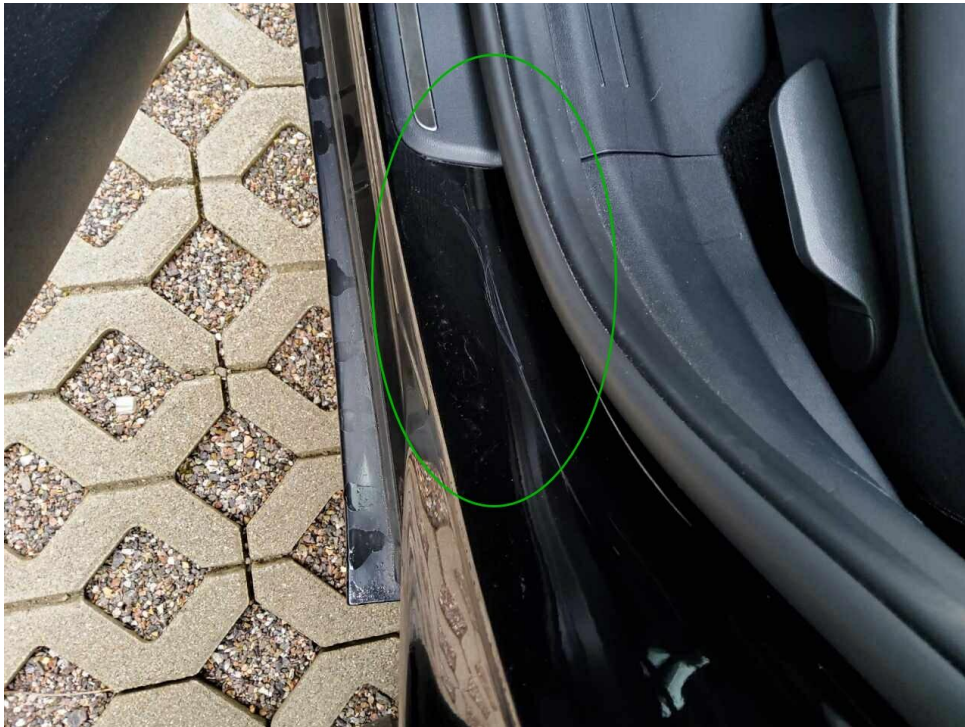
Bild 11 : Tür hinten links Einstieg Lackierung, zerkratzt, lackieren mit Lackaufbau

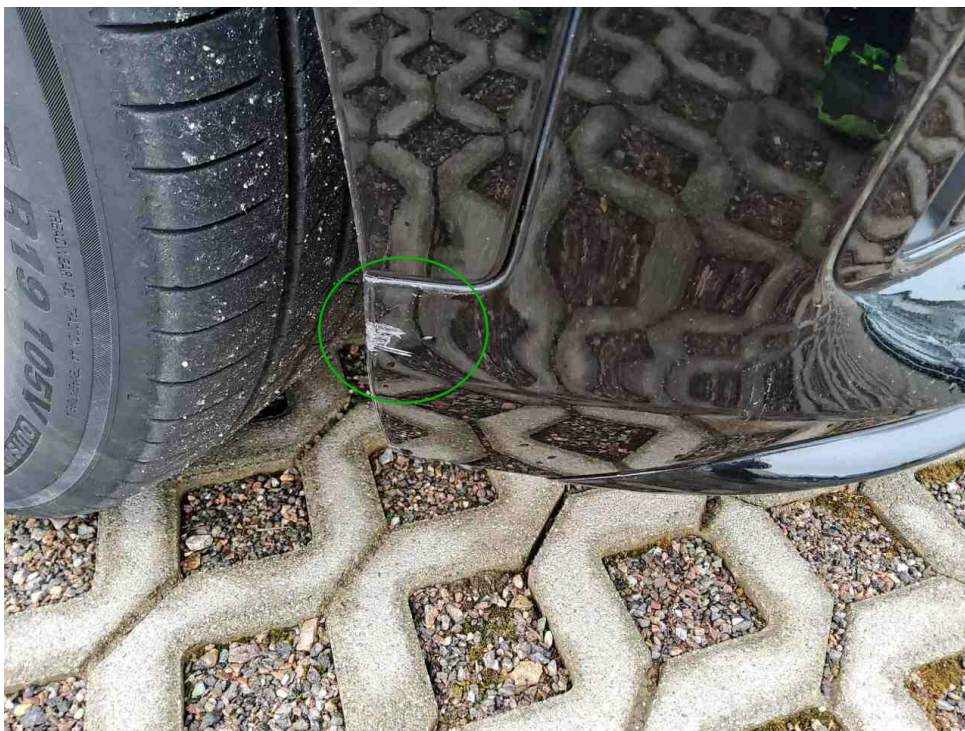
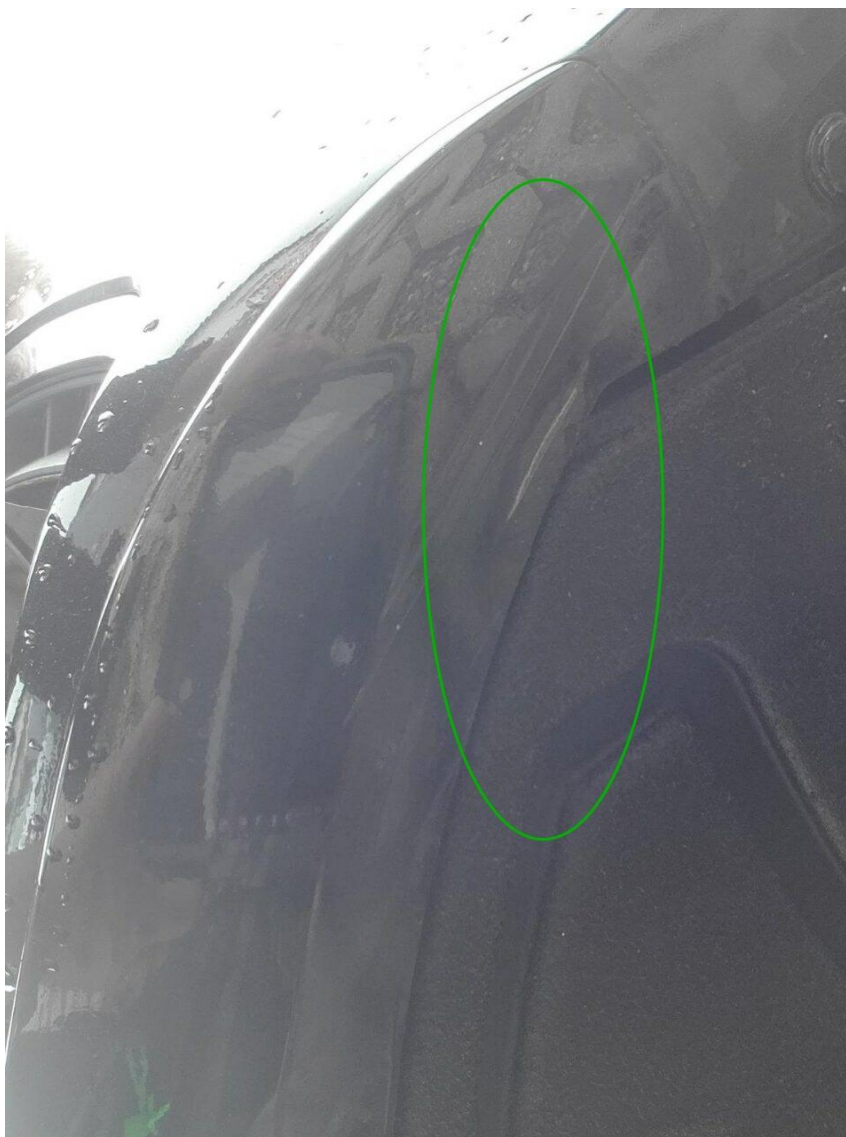
Bild 12 : Stoßfänger vorne Lackierung, zerkratzt, lackieren mit Lackaufbau

Bild 13 : Stoßfänger vorne Lackierung, zerkratzt, lackieren mit Lackaufbau

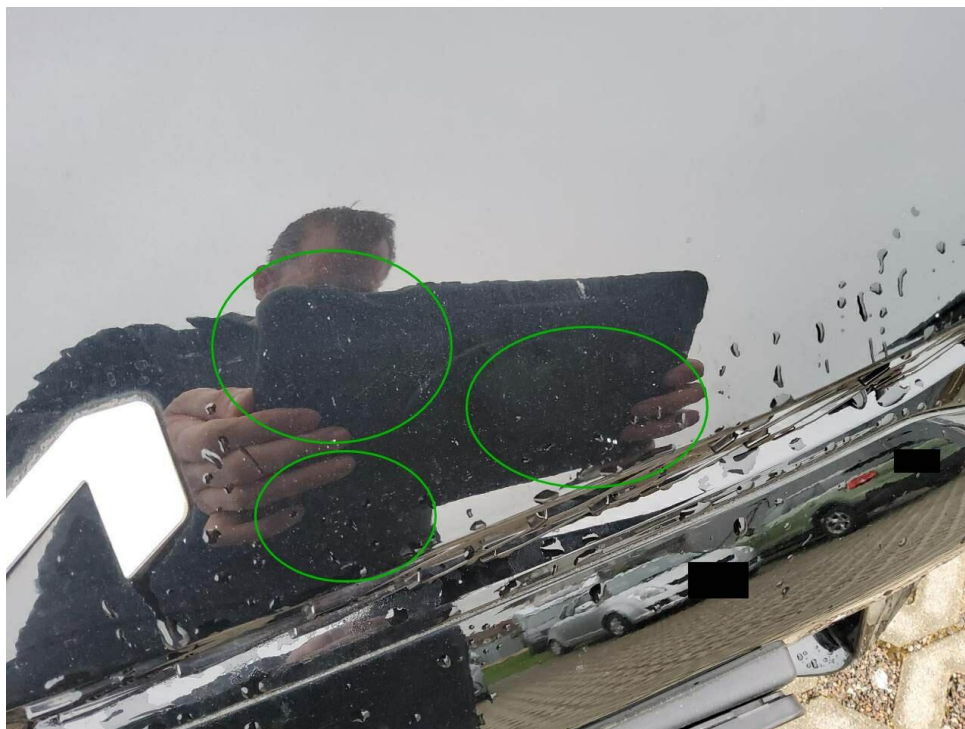
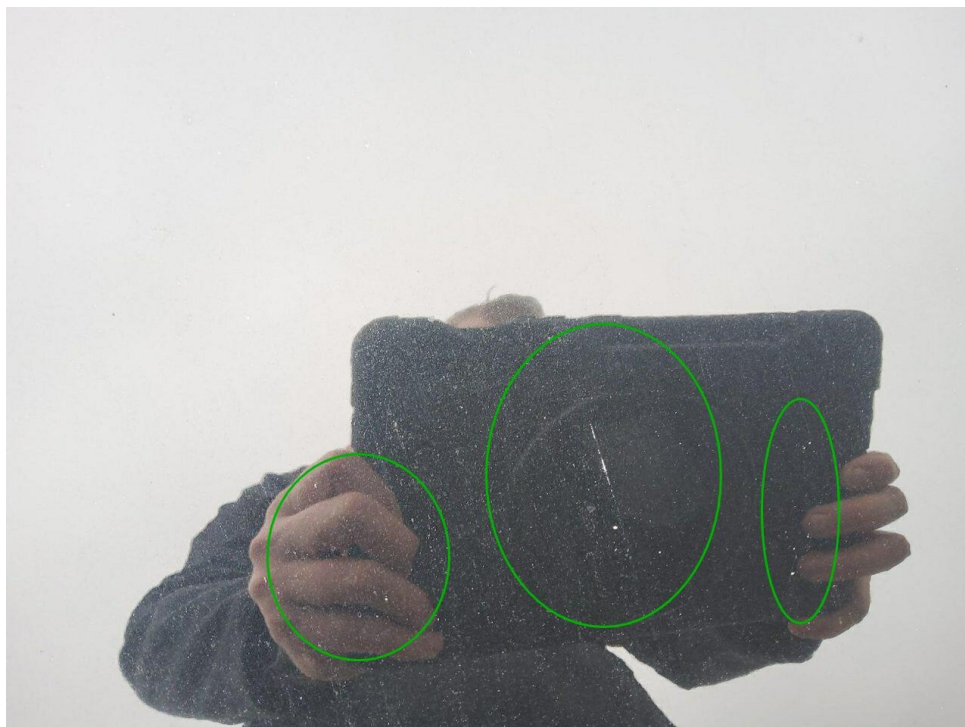
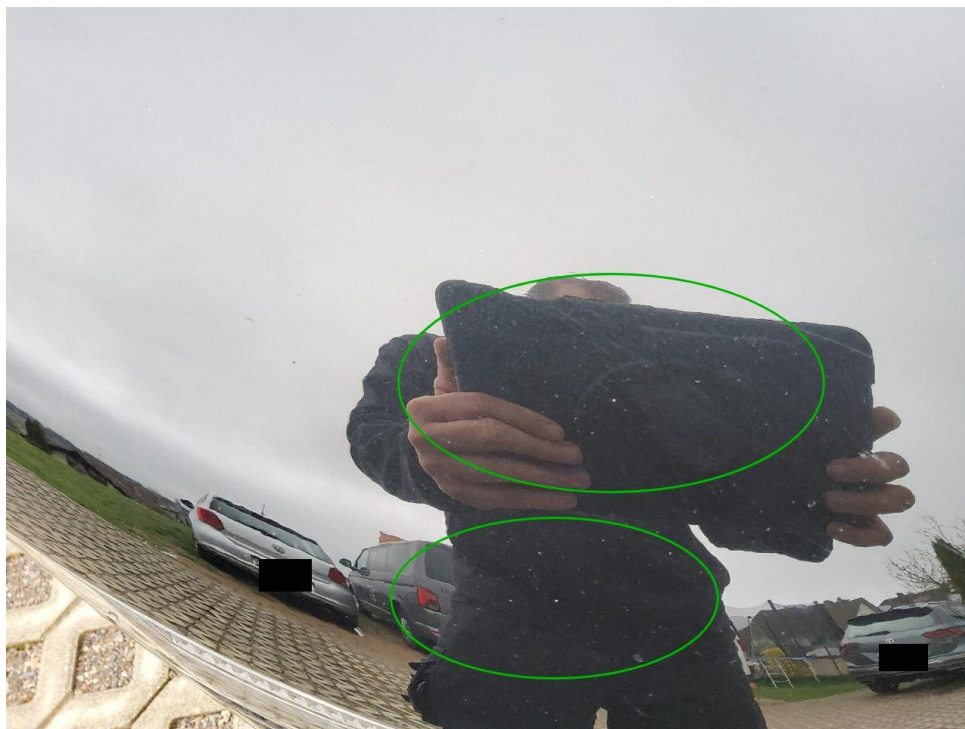
Bild 14 : Motorhaube Lackierung, viele Steinschläge, lackieren mit Lackaufbau

Bild 15 : Motorhaube Lackierung, viele Steinschläge, lackieren mit Lackaufbau

Bild 16 : Motorhaube Lackierung, viele Steinschläge, lackieren mit Lackaufbau

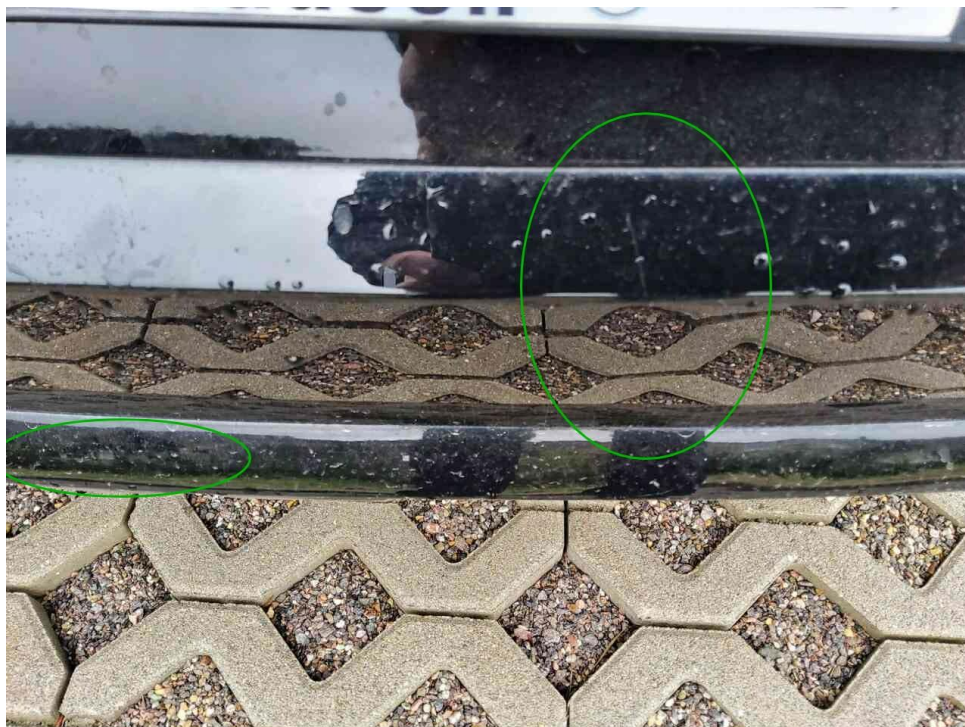
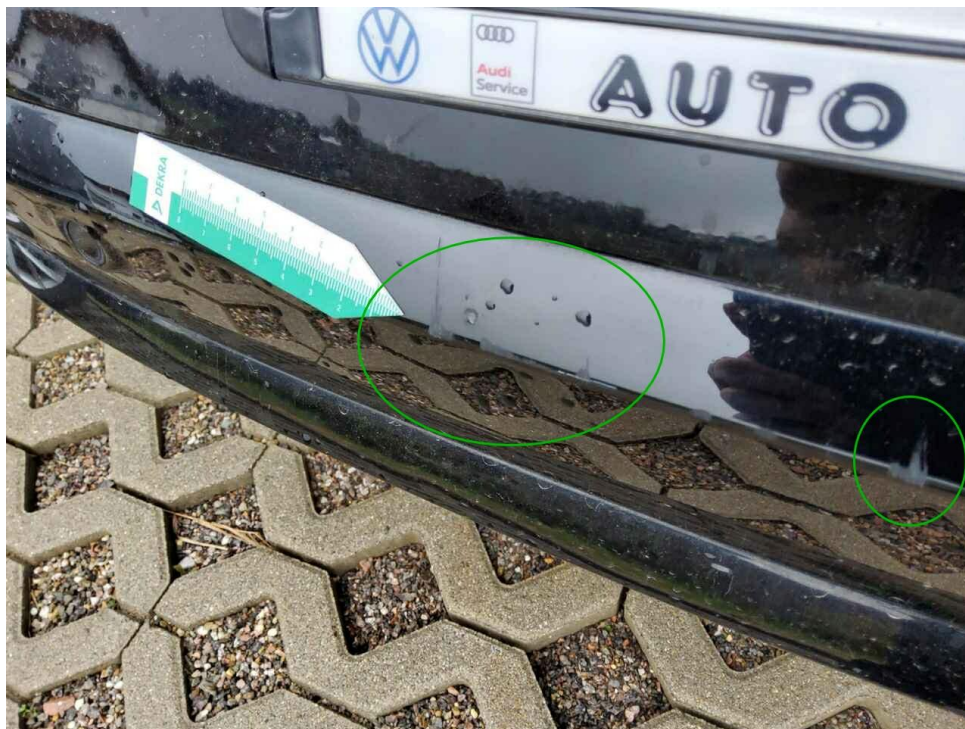
Bild 17 : Stoßfänger hinten Lackierung, zerkratzt, lackieren mit Lackaufbau

Bild 18 : Stoßfänger hinten Lackierung, zerkratzt, lackieren mit Lackaufbau

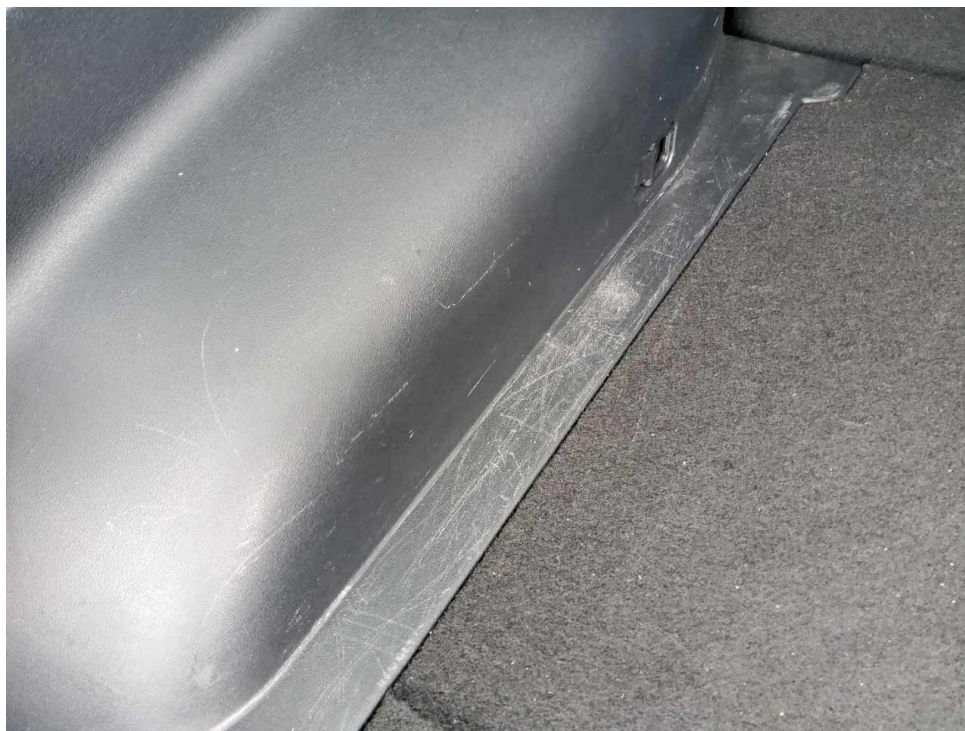
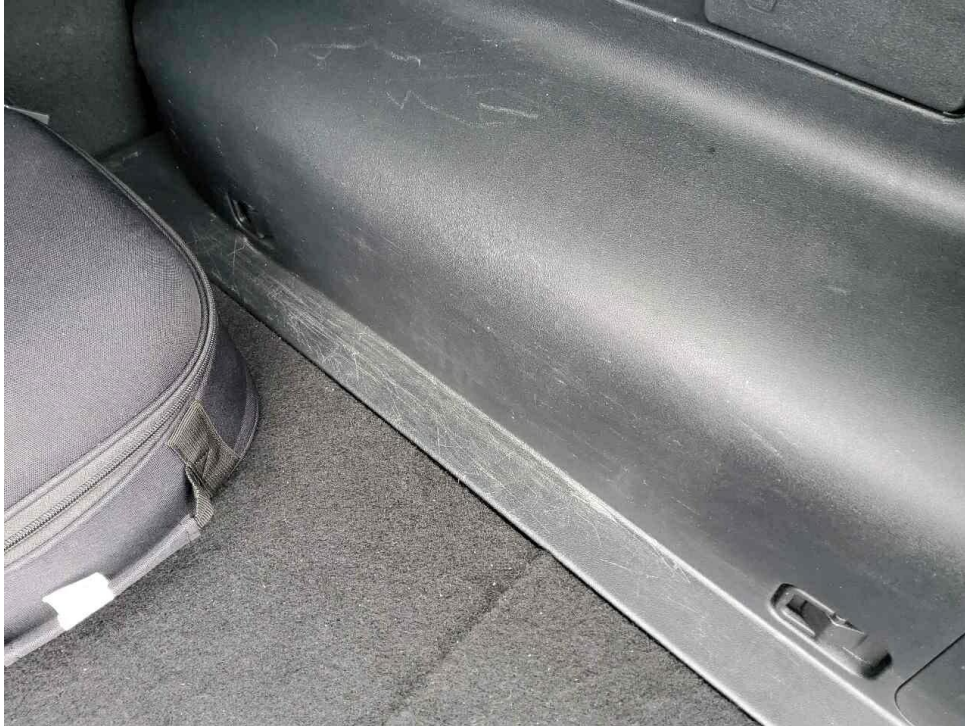
Kofferraumverkleidungen diverse Kratzer,, (Bild 19, 20)  
 Frontscheibe, Steinschlag, Gebrauchsspur  
 Tür hinten links Lackierung, zerkratzt, Gebrauchsspur  
 Tür vorne links Lackierung, zerkratzt, Gebrauchsspur

Bild 19 : Kofferraumverkleidungen diverse Kratzer,

Bild 20 : Kofferraumverkleidungen diverse Kratzer,
