Zustandsbericht / Minderwertgutachten

Fahrzeugdaten

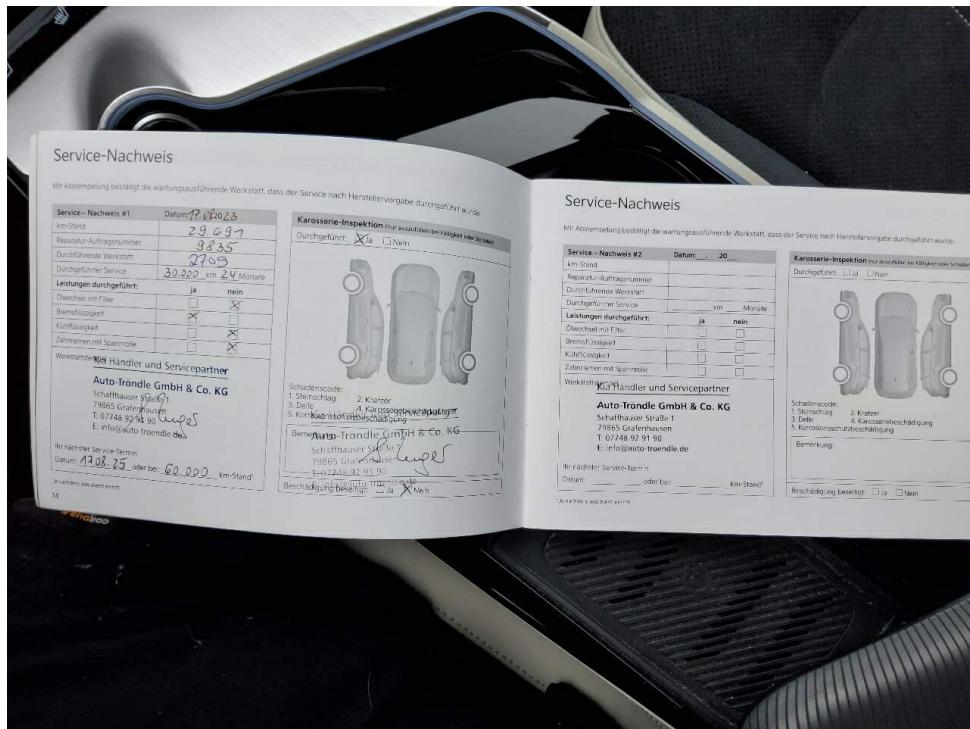
Bild 5 : Wartungsnachweise

Wartungsnachweis: vollständig
letzte Wartung: am 17.08.2023 bei Kilometerstand 29.691

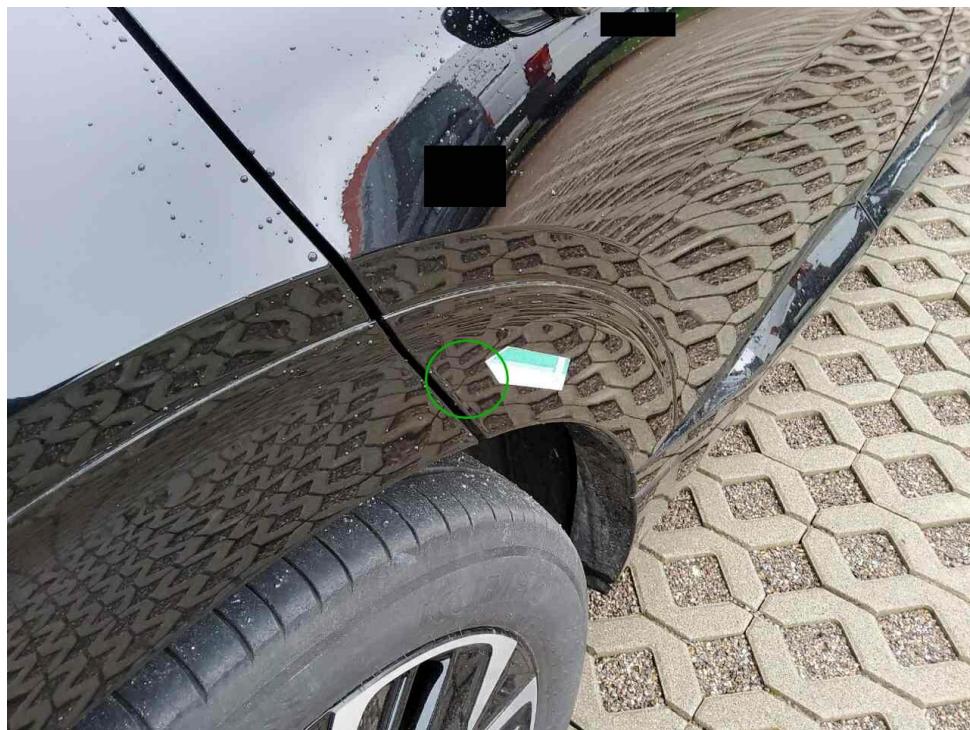
1. HU fällig 03/25,
2. Seitenteil hinten rechts, mehrfach eingedellt, smart repair
3. Tür hinten rechts, eingedellt, smart repair
4. Motorhaube Lackierung, viele Steinschläge, lackieren mit Lackaufbau (Bild 14, 15, 16)
5. Stoßfänger vorne Lackierung, zerkratzt, lackieren mit Lackaufbau (Bild 12, 13)
6. Tür hinten links Einstieg Lackierung, zerkratzt, smart repair
7. Seitenteil hinten links Lackierung, zerkratzt, smart repair (Bild 9)
8. Stoßfänger hinten Lackierung, zerkratzt, lackieren mit Lackaufbau (Bild 17, 18)

Bild 6 : Tür hinten rechts, eingedellt,

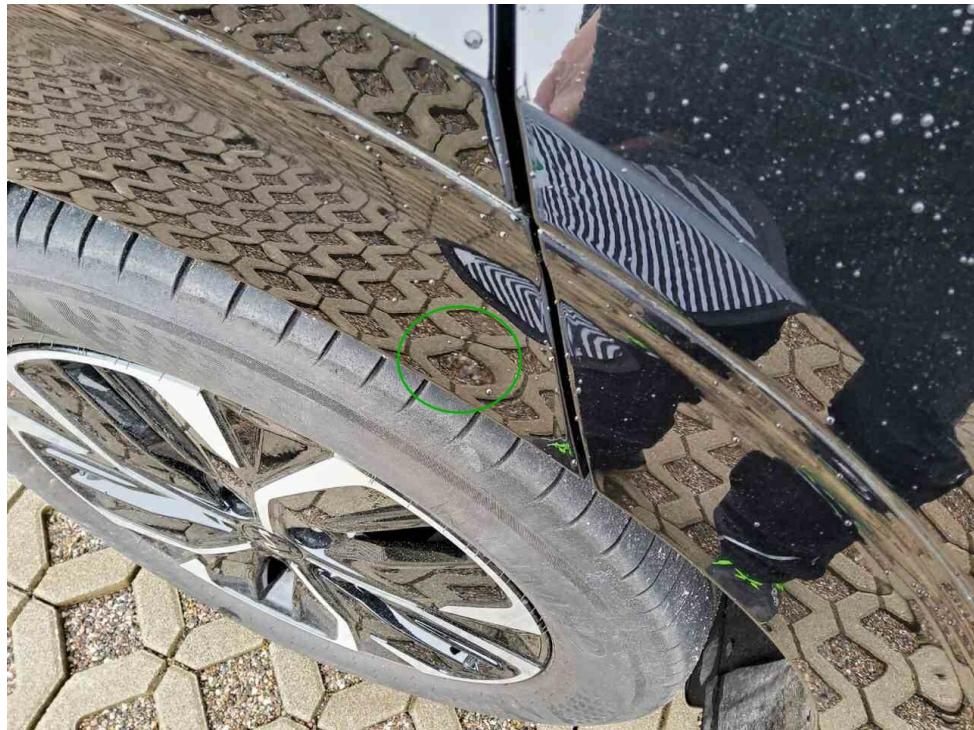
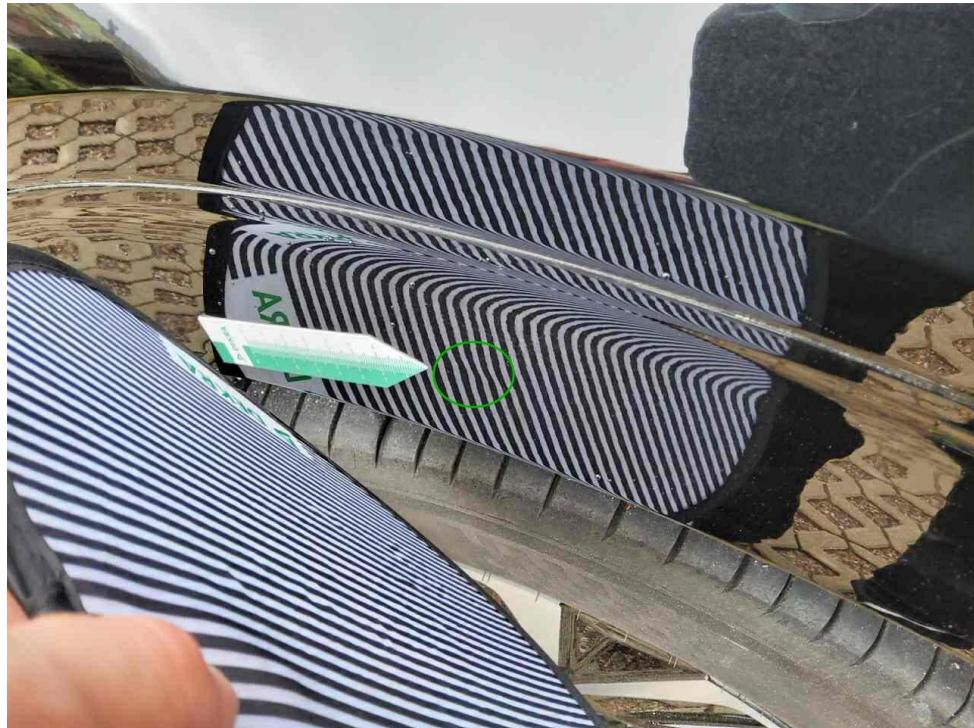
Bild 7 : Seitenteil hinten rechts, mehrfach eingedellt,

Bild 8 : Seitenteil hinten rechts, mehrfach eingedellt,

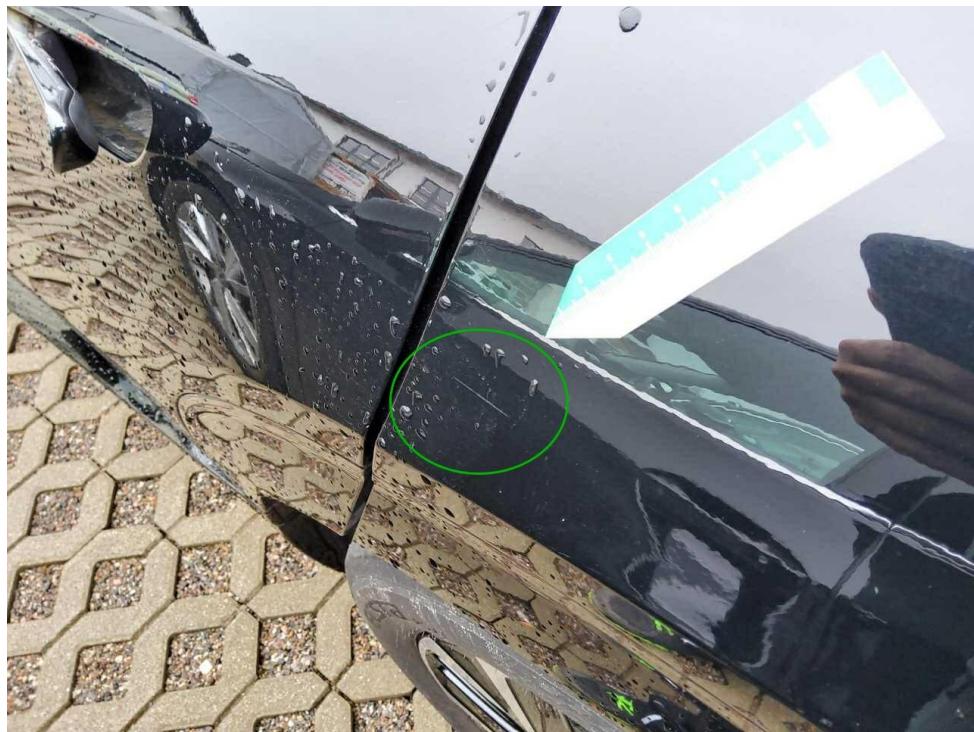
Bild 9 : Seitenteil hinten links Lackierung, zerkratzt, smart repair

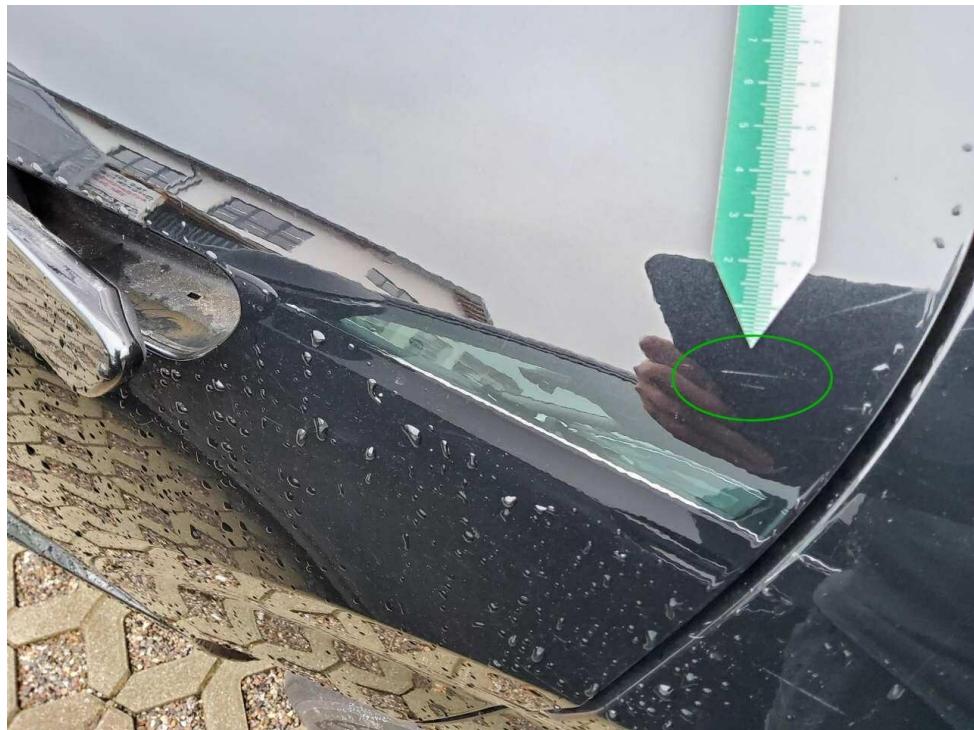
Bild 10 : Tür hinten links Lackierung, zerkratzt,

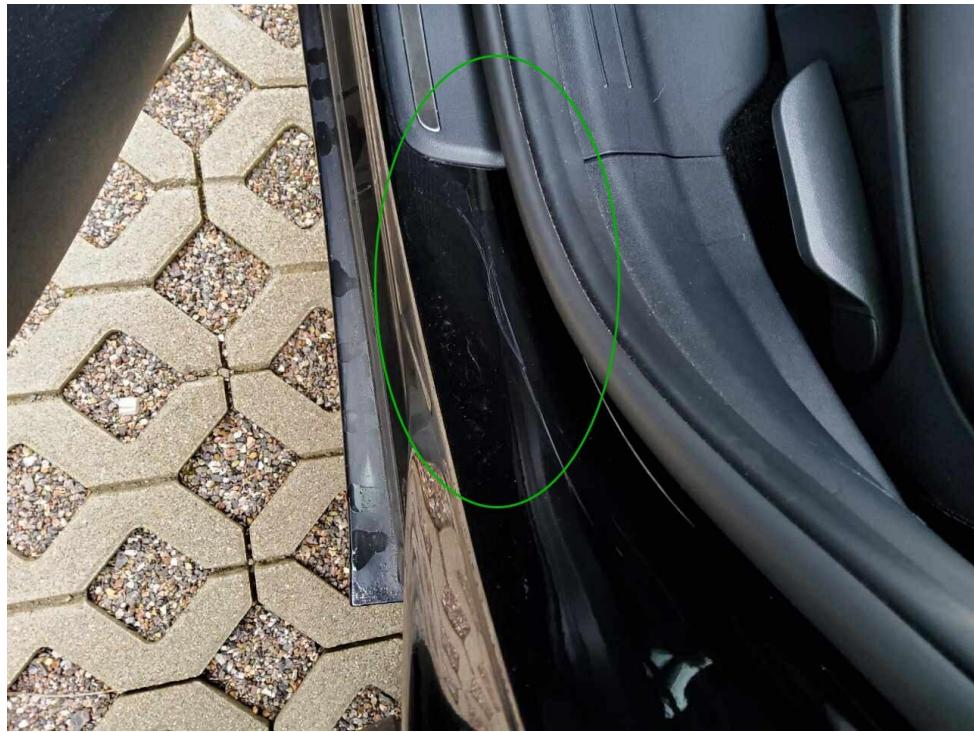
Bild 11 : Tür hinten links Einstieg Lackierung, zerkratzt, lackieren mit Lackaufbau

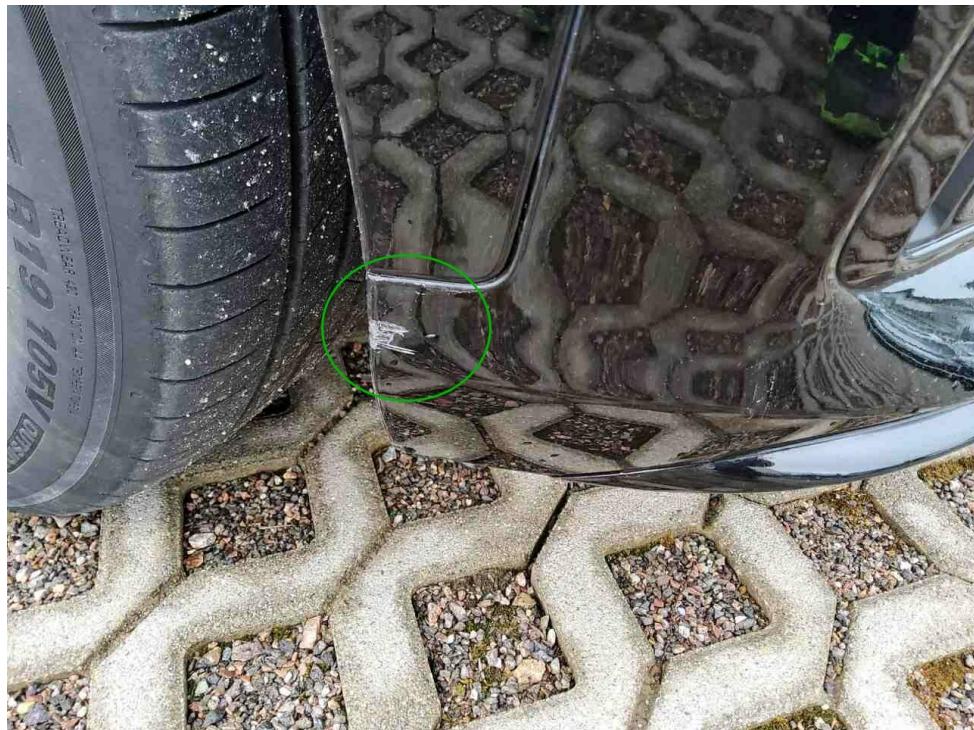
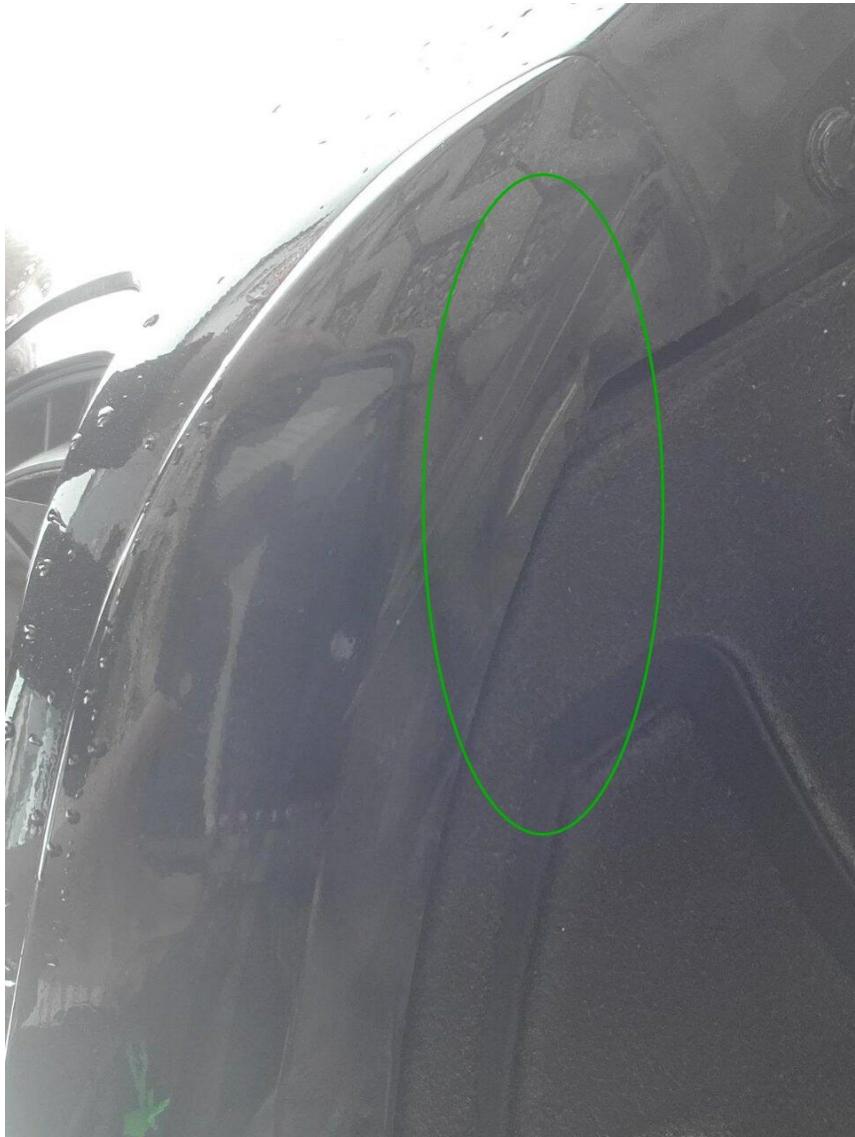
Bild 12 : Stoßfänger vorne Lackierung, zerkratzt, lackieren mit Lackaufbau

Bild 13 : Stoßfänger vorne Lackierung, zerkratzt, lackieren mit Lackaufbau

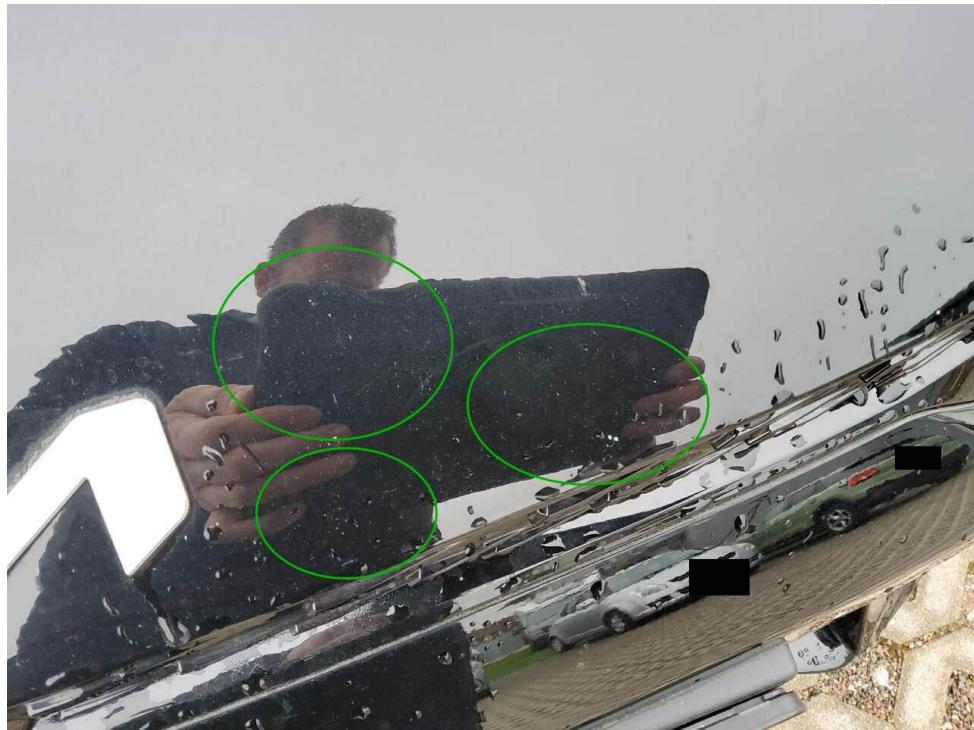
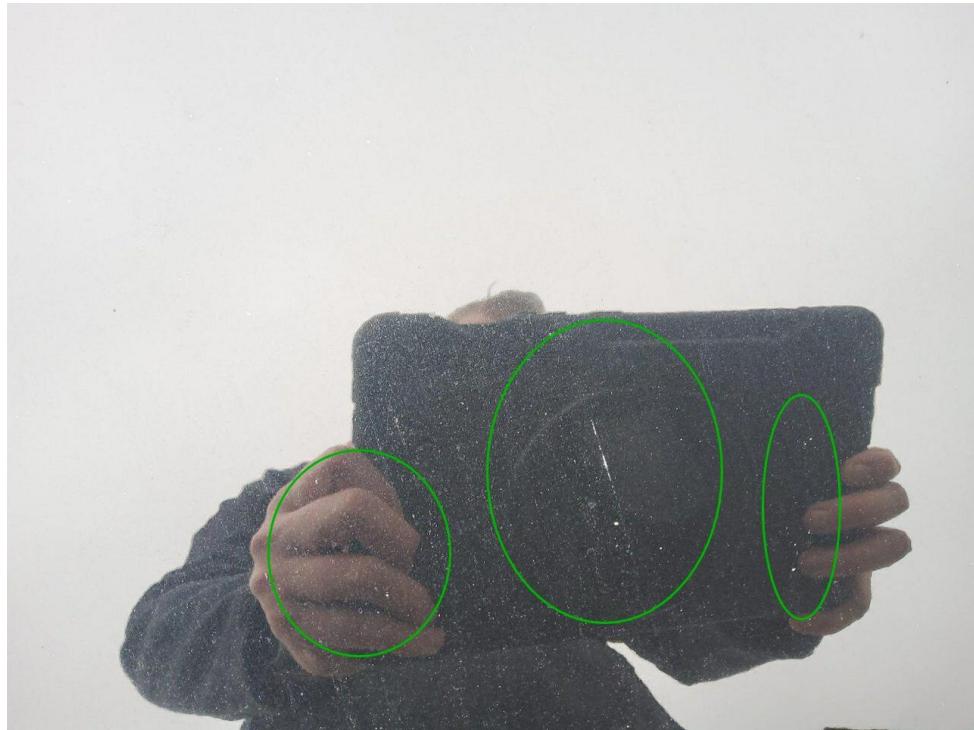
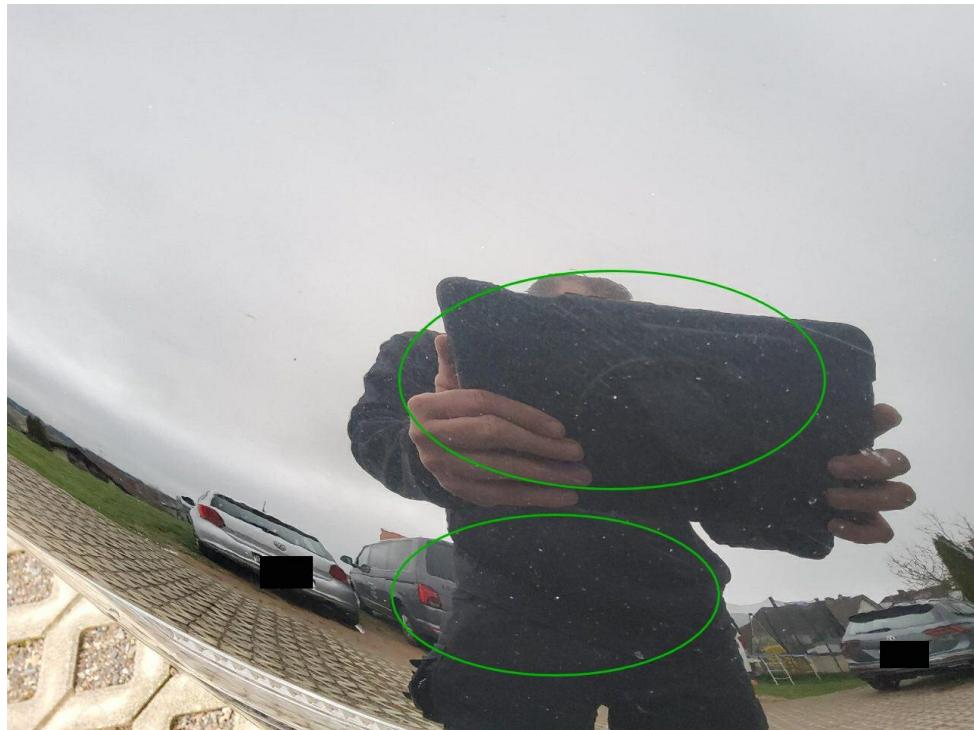
Bild 14 : Motorhaube Lackierung, viele Steinschläge, lackieren mit Lackaufbau

Bild 15 : Motorhaube Lackierung, viele Steinschläge, lackieren mit Lackaufbau

Bild 16 : Motorhaube Lackierung, viele Steinschläge, lackieren mit Lackaufbau

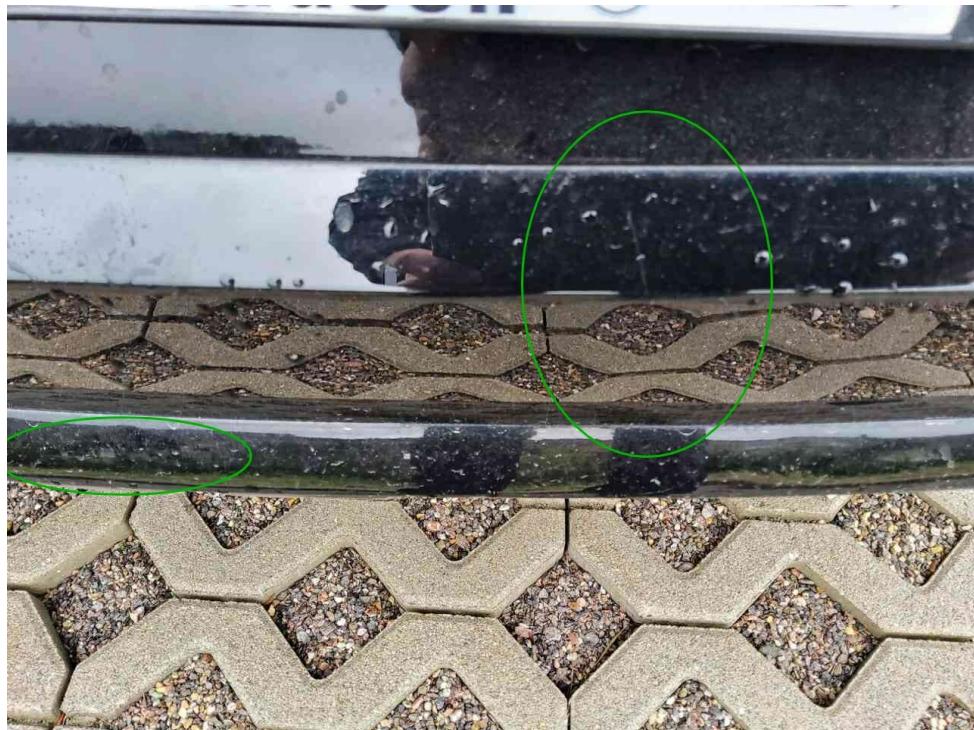
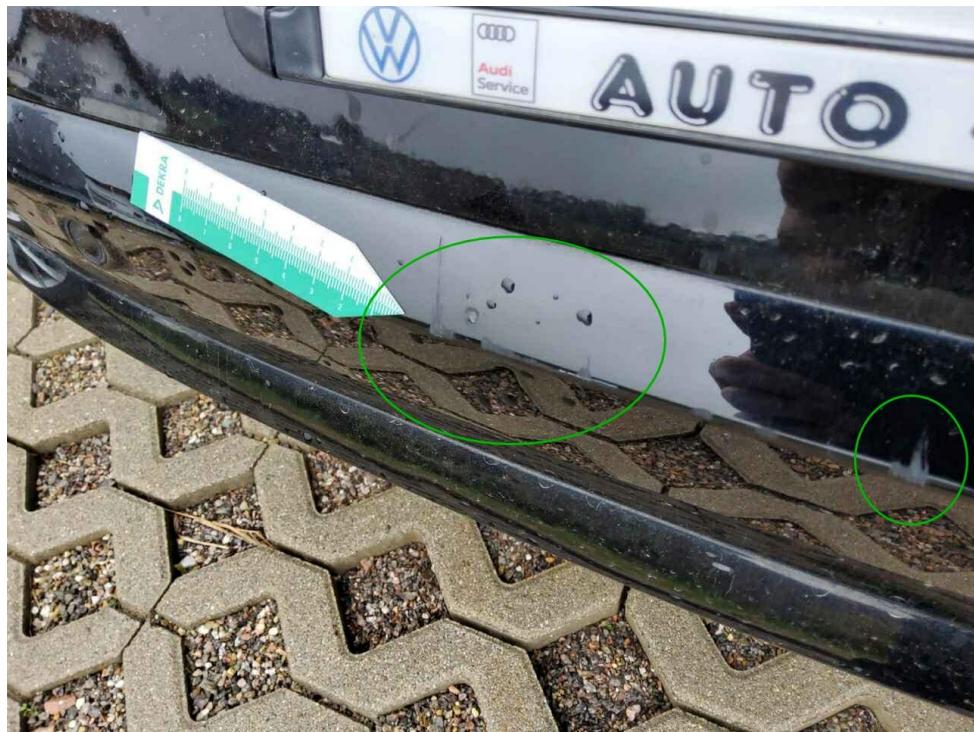
Bild 17 : Stoßfänger hinten Lackierung, zerkratzt, lackieren mit Lackaufbau

Bild 18 : Stoßfänger hinten Lackierung, zerkratzt, lackieren mit Lackaufbau

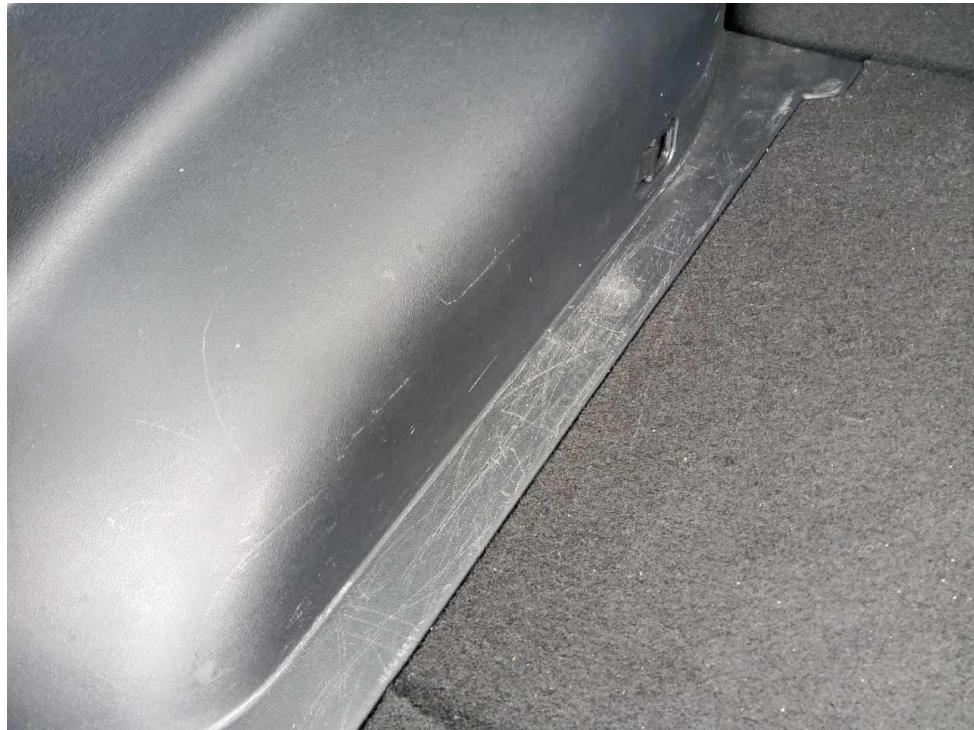
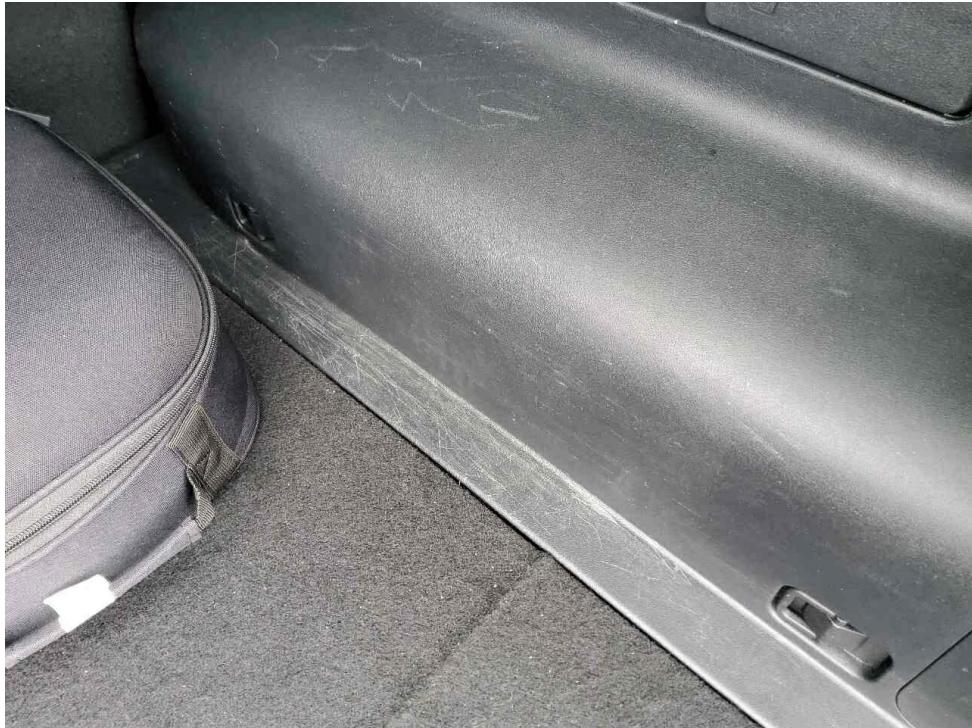
Kofferraumverkleidungen diverse Kratzer,, (Bild 19, 20)
Frontscheibe, Steinschlag, Gebrauchsspur
Tür hinten links Lackierung, zerkratzt,
Gebrauchsspur
Tür vorne links Lackierung, zerkratzt,
Gebrauchsspur

Bild 19 : Kofferraumverkleidungen diverse Kratzer,

Bild 20 : Kofferraumverkleidungen diverse Kratzer,
