Zustandsbericht

Kunde :	Allane SE HCBE	Amtl. Kennzeichen :	BZ-VV10E
Berichtsnummer :	0000000812275-DE968		
Referenznummer:	30849440

Kia Niro (DE)(2016->) e-Niro Spirit

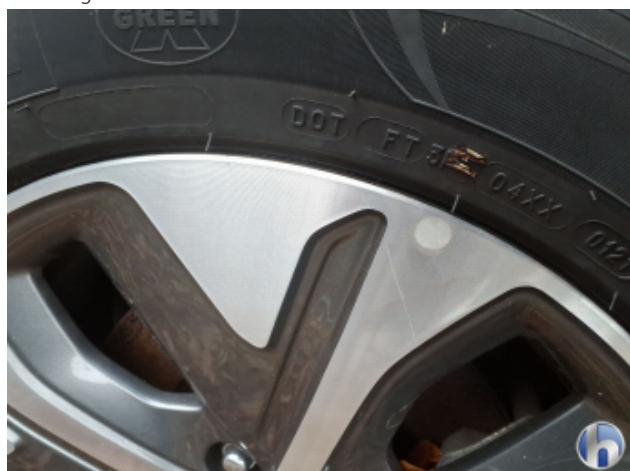
1. Felge Vorne - Rechts
Gebrauchsspuren - Ohne Reparatur

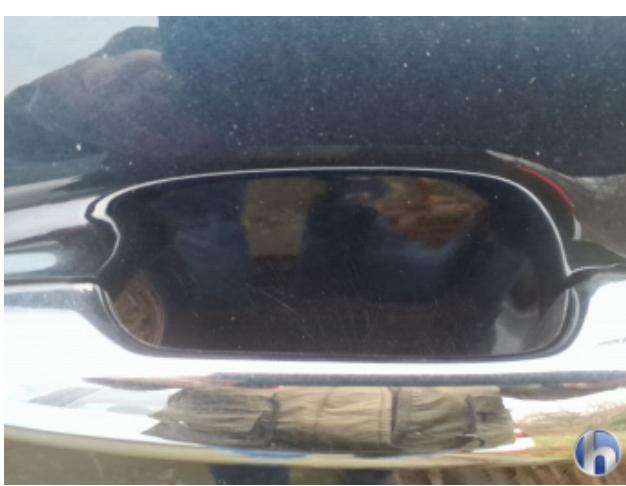
2. Tür Hinten - Links
Gebrauchsspuren - Ohne Reparatur

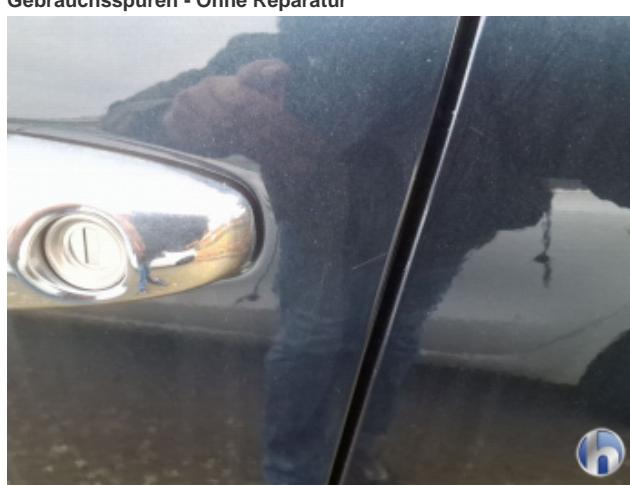
3. Tür Vorne - Links
Gebrauchsspuren - Ohne Reparatur

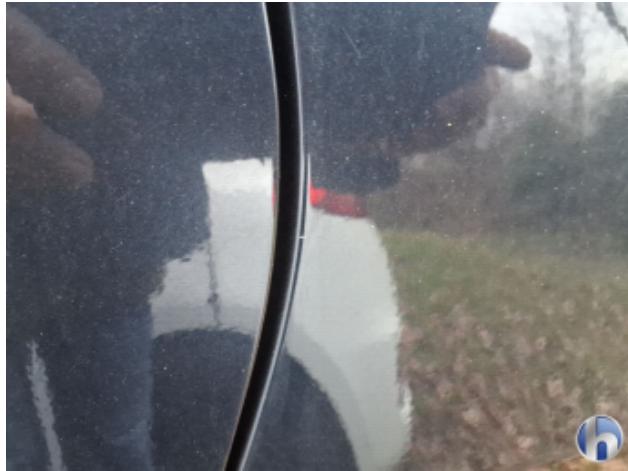
4. Seitenwand - Hinten - Links
Gebrauchsspuren - Ohne Reparatur
