Halter		Besichtigungszustand	Ausreichend
Kennzeichen		Laufleistung (abgelesen)	39.667 km
Hersteller	Kia	Restlauf bis Service	19.500 km
Typ/Modell	Niro EV Edition 7	HU (Abgelesen aus ZBI)	12/2025
Fahrgestellnummer	KNACR811FP5019347	Leistung / Hubraum	58 kW
Erstzulassung	16.12.2022	Polster/Farbe	Stoff/Leder Kombination / Schwarz-Grau
Letzte Wartung	04/2024, 29.862 km	Lackierung	Grau
Kraftstoffart	Elektro	Getriebe	Direktantrieb

Zustandsbericht

Besichtigungsdatum: 30.01.2025
Protokollnummer: 38231626
Erstellt durch: Sven Pfitzner
Besichtigt durch: Hr. Voit

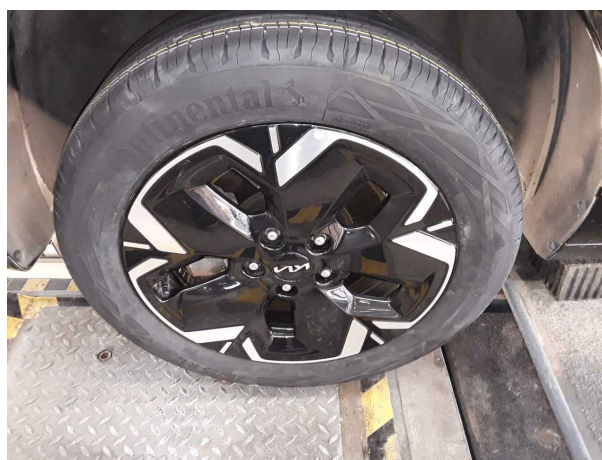
Abbildung 6: Montierte Bereifung

Achse	Reifengröße	Hersteller	Reifentyp	Profiltiefe	Verktgl.	Zul.
1	215/55 R17 94V	Continental	Sommerreifen	8mm - 8mm	i.O.	i.O.
2	215/55 R17 94V	Continental	Sommerreifen	8mm - 8mm	i.O.	i.O.

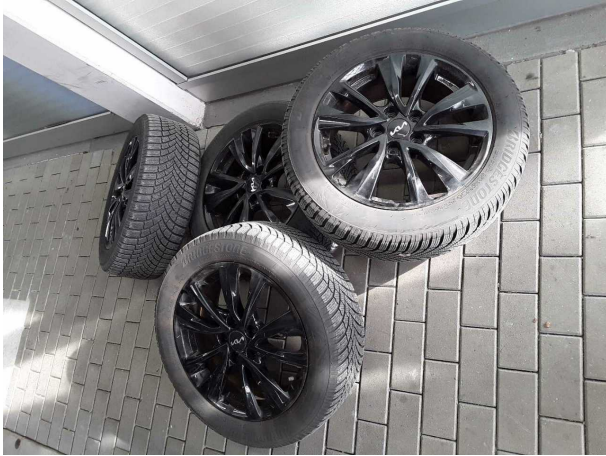
Abbildung 13: Zusatzbereifung

Achse	Reifengröße	Hersteller	Reifentyp	Profiltiefe	Verktgl.	Zul.
1	215/55 R17 98V	Bridgestone	Winterreifen	5mm - 5mm	i.O.	i.O.
2	215/55 R17 98V	Bridgestone	Winterreifen	5mm - 5mm	i.O.	i.O.
