Besichtigungsdatum: 27.01.2025
Protokollnummer: 38314487
Erstellt durch: Martin Helm
Besichtigt durch: Baumgartner

Angaben zum Fahrzeug

Zustandsbericht

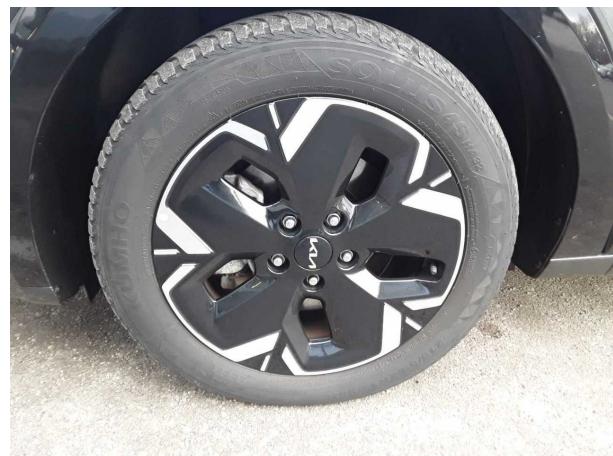
Abbildung 6: Montierte Bereifung

Achse	Reifengröße	Hersteller	Reifentyp	Profiltiefe	Verktgl.	Zul.
1	215/55 R17 98W	Kumho	Ganzjahresreifen	3mm - 3mm	n.i.O.	i.O.
2	215/55 R17 98W	Kumho	Ganzjahresreifen	5mm - 5mm	i.O.	i.O.

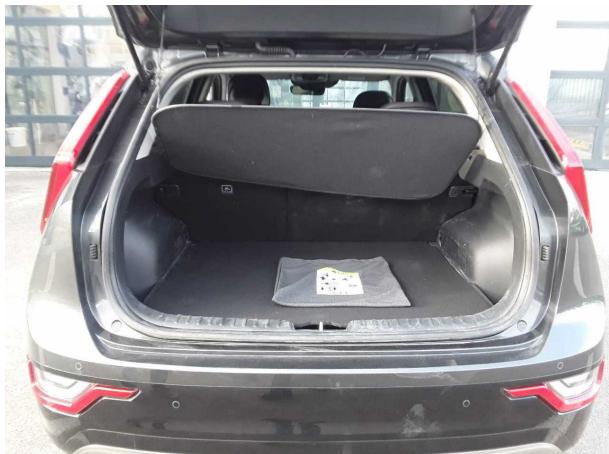
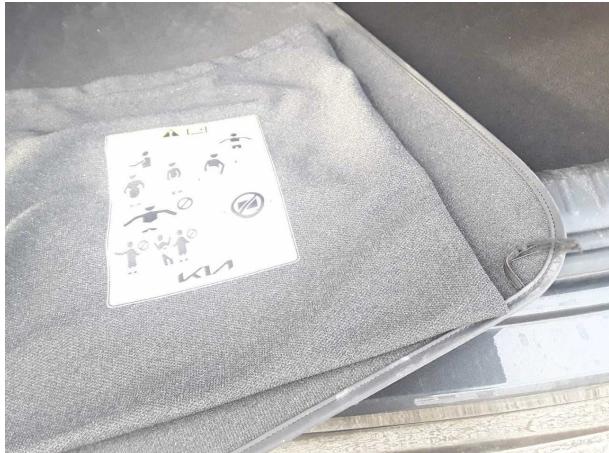
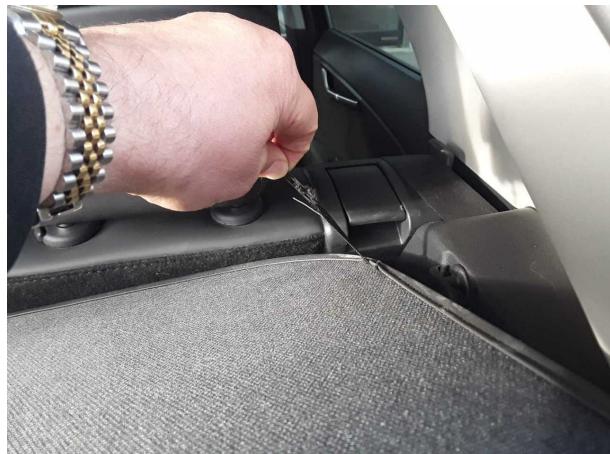
Beschädigung #1: Interieur: Hutablage - gebrochen / gerissen - erneuern

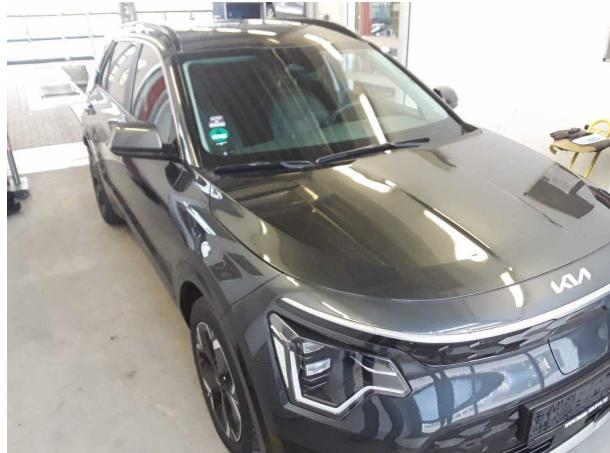
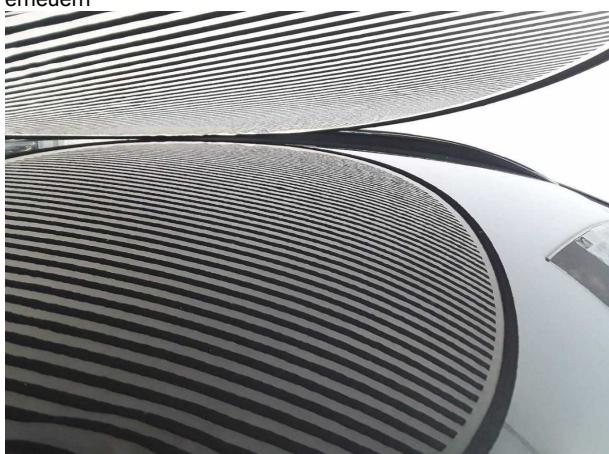
Beschädigung #2: Fahrzeugdach: Dach - Delle(n) - Smart Repair
