Rücknahmegutachten

Berichtsnr.: 95025003354
Auftragsnummer: bd743264-cb2c-4bd8-8547-161fa7daa099
Vertragsnummer:
Kunde: Fleetpool GmbH
Schanzenstr. 41d
51063 Köln
Besichtigt durch: Katrin Heller
Besichtigt am: 09.05.2025 um 12:00 Uhr
Standort: CAT Automobillogistik GmbH
Straße: Reginawerk 4
82275 Emmering
Deutschland
Fahrzeugart: PKW / Limousine
Hersteller: Kia
Modell / Verkaufsbezeichnung: Niro /
Fahrzeugidentifizierungsnummer: KNACR81FGP5062774

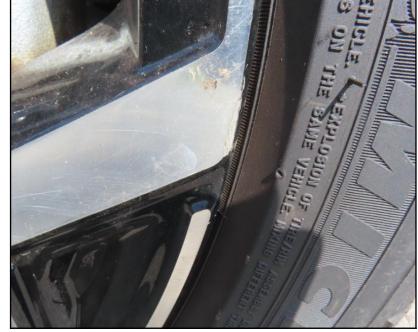
| Pos | Bezeichnung, Reparaturart | Reparaturkosten | Minderwert |
|---|---|---|---|
| 3 | Alufelge vorne rechts Verschrammt | 0,00 EUR | 0,00 EUR |

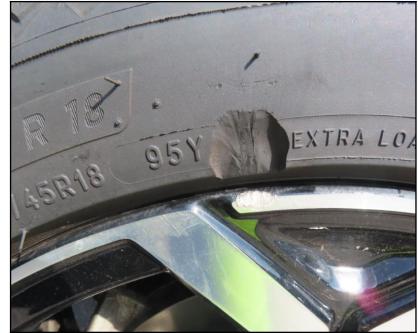
| 1 | Reifen hinten rechts Beschädigt - Erneuern | 165,00 EUR | 165,00 EUR |

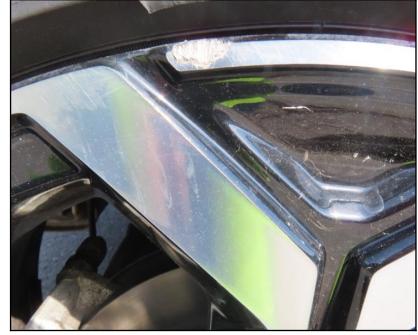
| 2 | Alufelge hinten rechts Verschrammt - Erneuern | 685,00 EUR | 685,00 EUR |

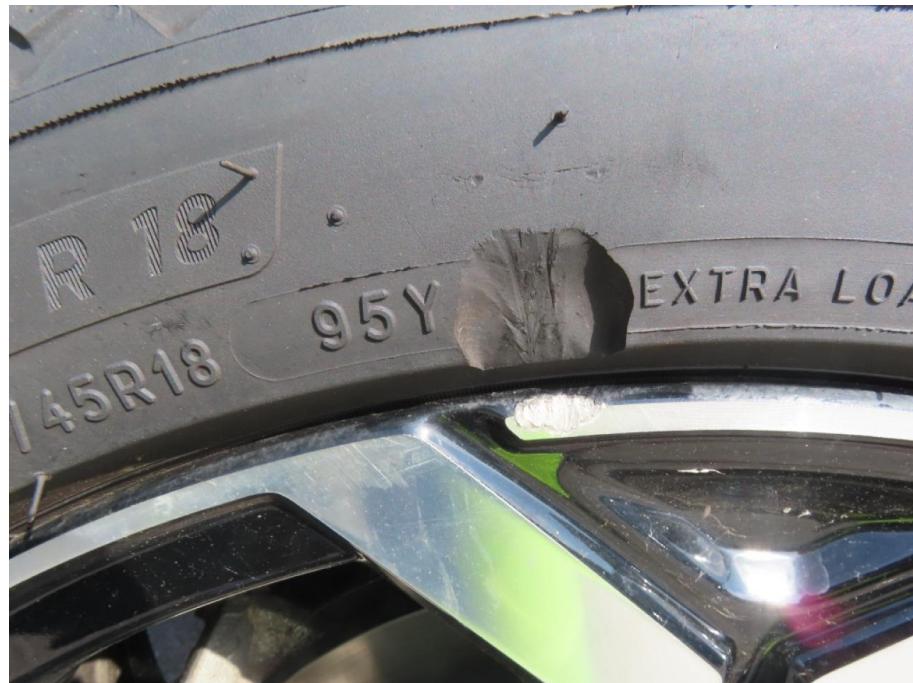
Bild 11 Reifen hinten rechts Beschädigt - Erneuern

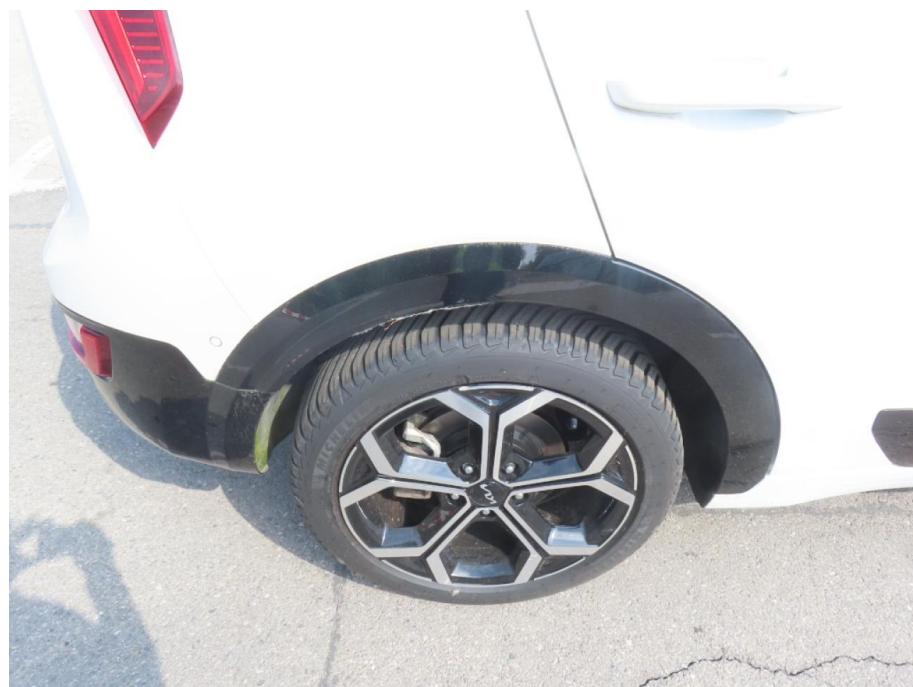
Bild 12 Reifen hinten rechts Beschädigt - Erneuern

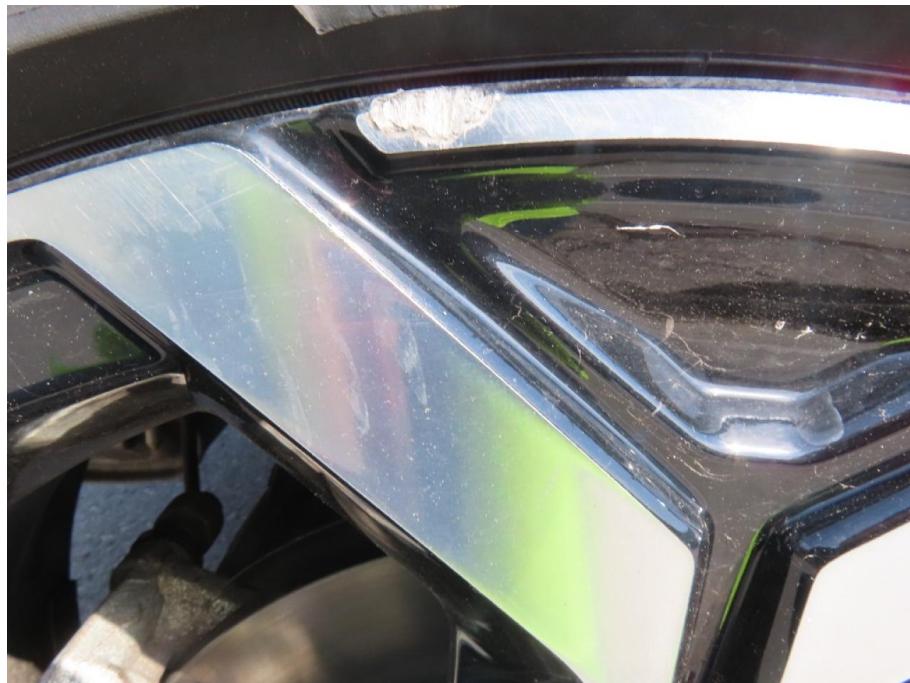
Bild 13 Alufelge hinten rechts Verschrammt - Erneuern

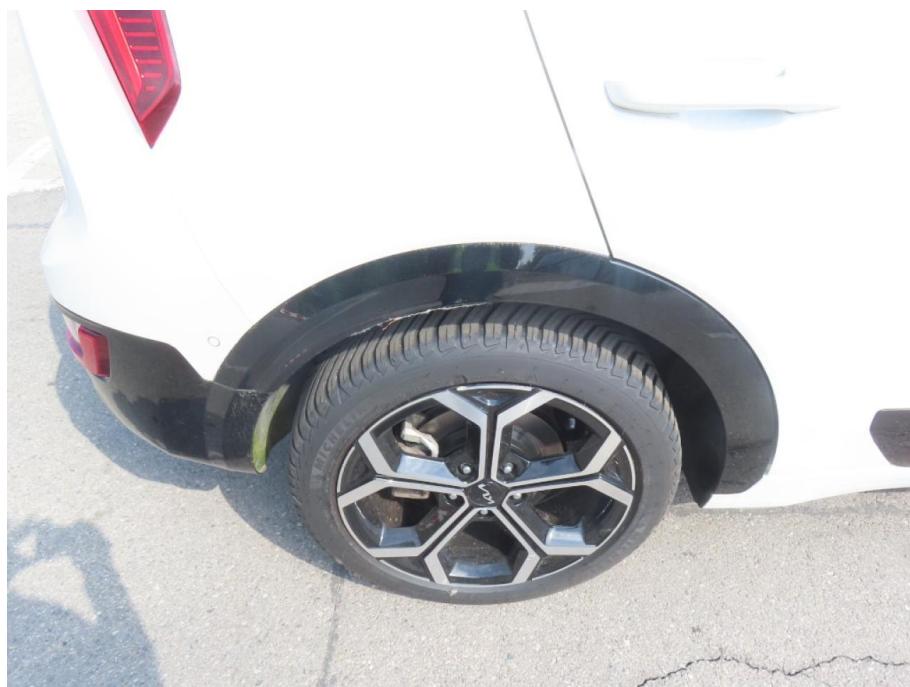
Bild 14 Alufelge hinten rechts Verschrammt - Erneuern

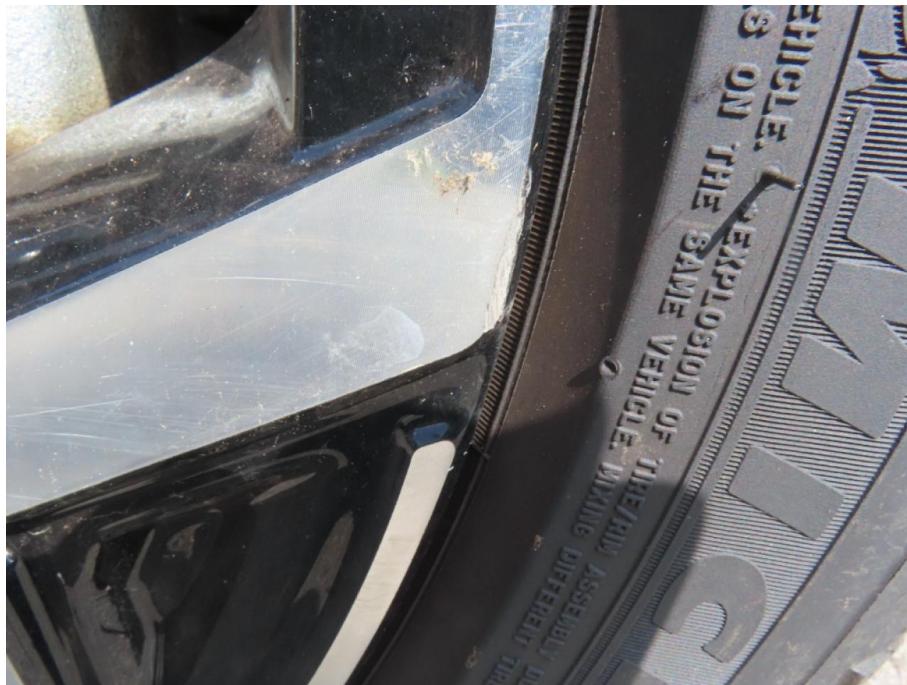
Bild 15 Alufelge vorne rechts Verschrammt

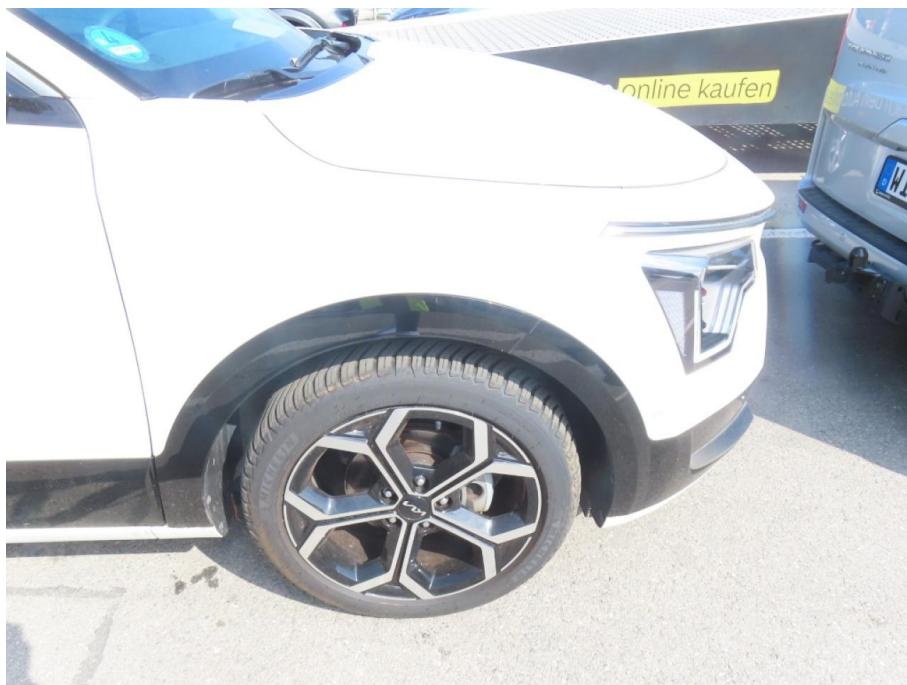
Bild 16 Alufelge vorne rechts Verschrammt
