Zustandsbericht

Kunde :	Allane SE HCBE	Amtl. Kennzeichen :	EBE-E 890E
Berichtsnummer :	0000000837529-DE926		
Referenznummer:	30924692

Kia e-Soul (2019->) Spirit

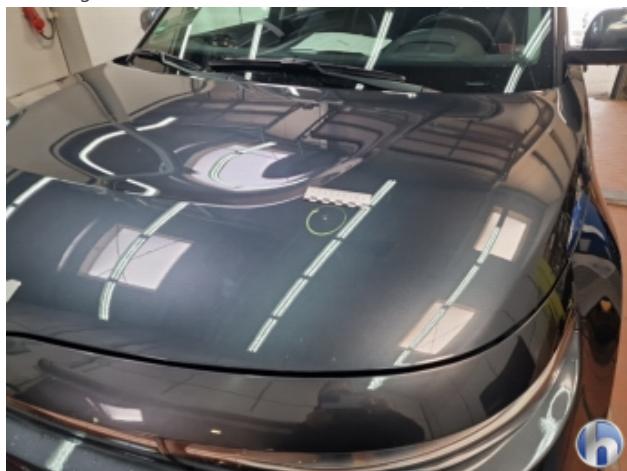
Bauteil	Schaden	Rep.-Art
1. Motorhaube	Steinschlag	
2. Kotflügel Vorne - Links	Nachlackiert

Steinschlag -

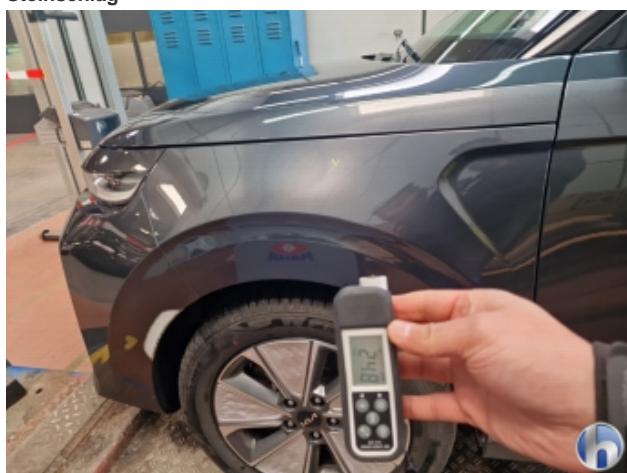
2. Kotflügel Vorne - Links

Nachlackiert -

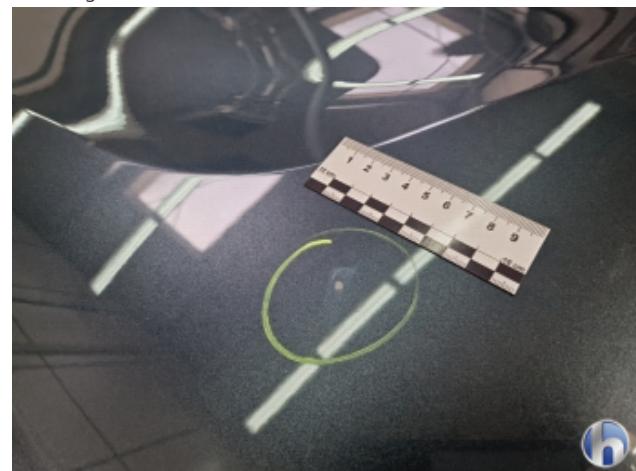
1. Motorhaube

Steinschlag -

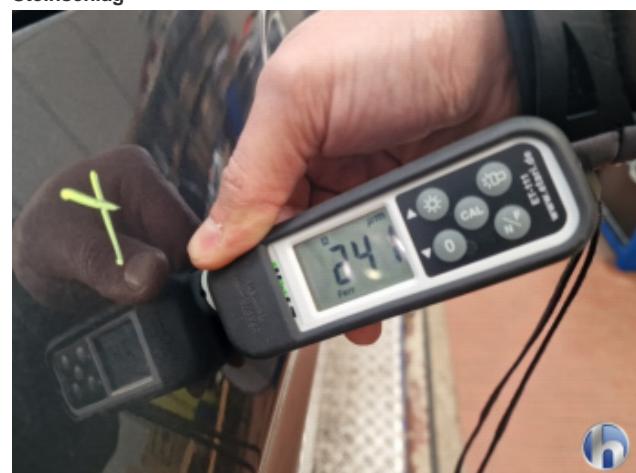
2. Kotflügel Vorne - Links

Nachlackiert -
